## 改善箇所説明図

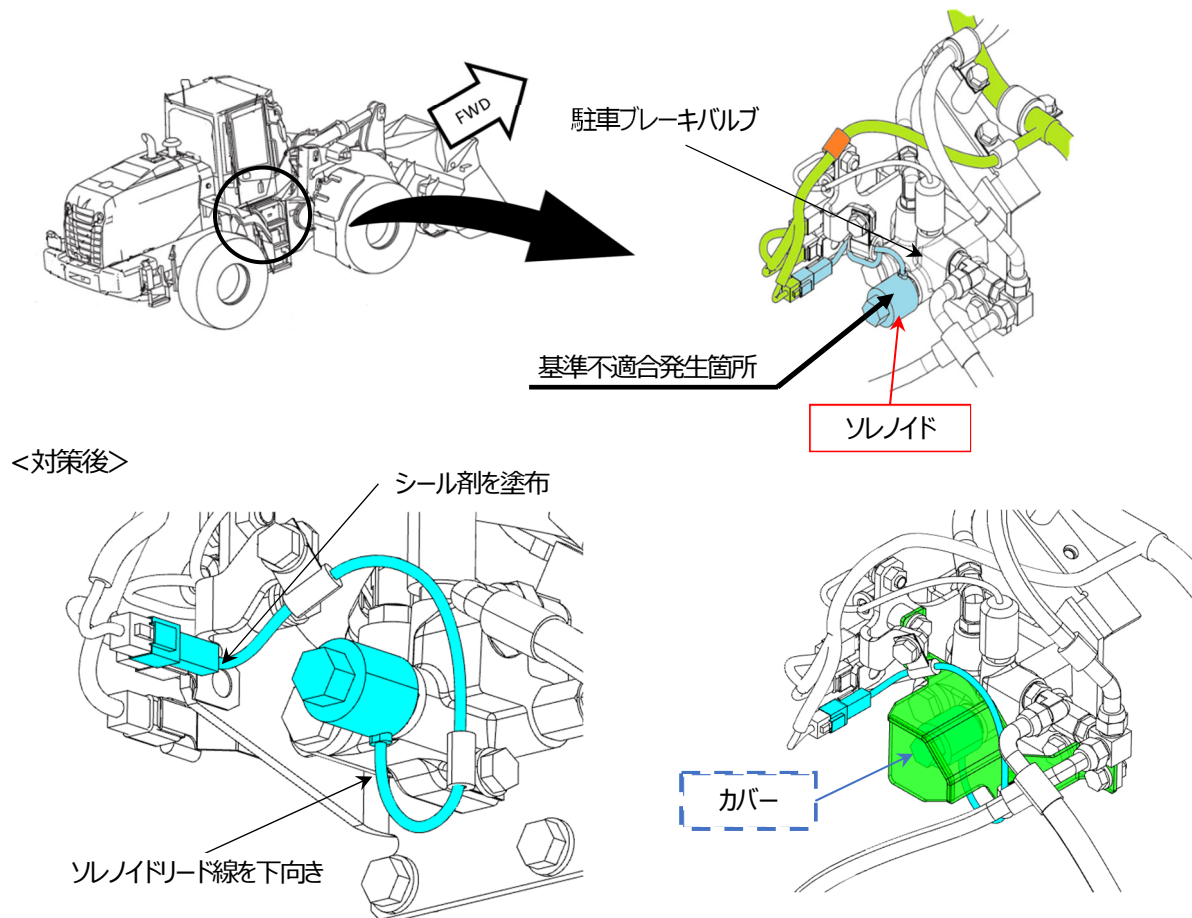
注：   は交換部品、   は追加部品を示す。

ショベル・ローダの駐車ブレーキにおいて、駐車ブレーキバルブへの雨水等の浸入対策が不十分なため、ソレノイドリード線挿入部の隙間から雨水等が浸入することがある。そのため、そのまま使用を続けると、ソレノイド内部に錆が発生して駐車ブレーキを解放状態に保持する力が減少し、最悪の場合、走行中に駐車ブレーキが作動するおそれがある。

改善措置の内容：

全車両、

- (1) ソレノイドを対策品に交換する。
- (2) ソレノイドリード線挿入部の取り付け向きを変更する。
- (3) ソレノイド周囲にカバーを取り付ける。

とともに、シリコン接着シール剤が未塗布のコネクタにシール剤を塗布する。

識別： カバーの有無で識別する。
