## 改善箇所説明図

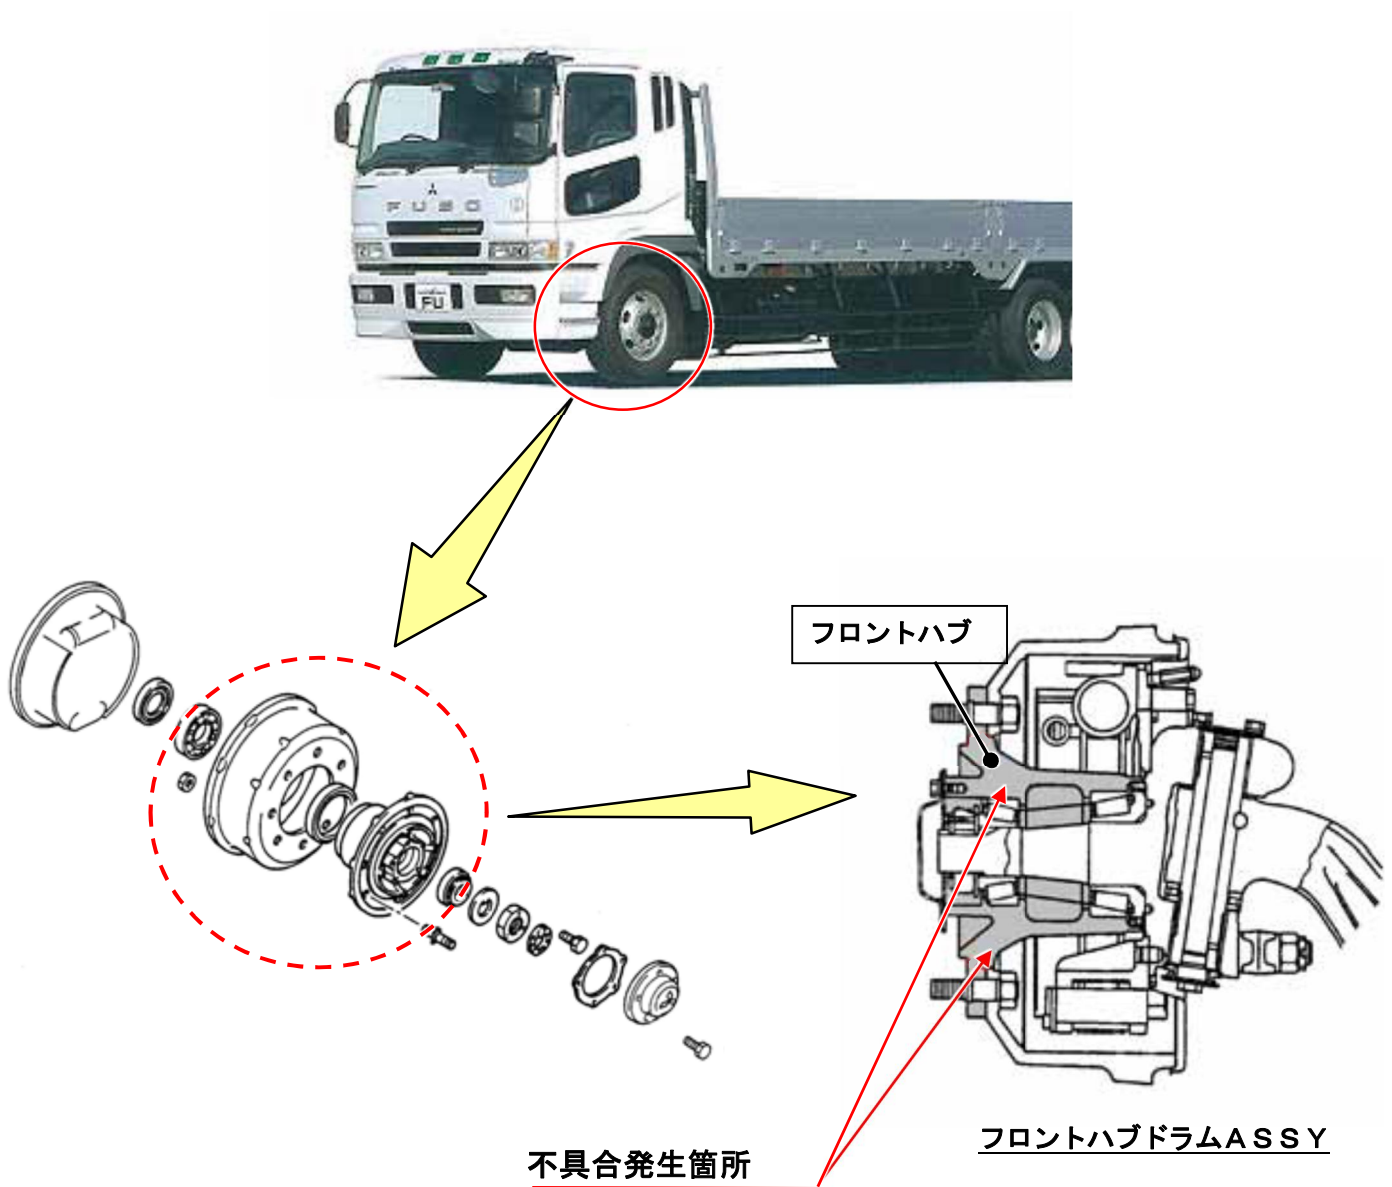
フロントハブにおいて、補用品の供給が不適切なため、当該部品が現行品から旧品に交換されたものがある。

注： ☐ は、現行品に交換する部品を示す。

全車両、フロントハブを点検し、旧品が装着されていた場合は現行品に交換する。
