改善箇所説明図

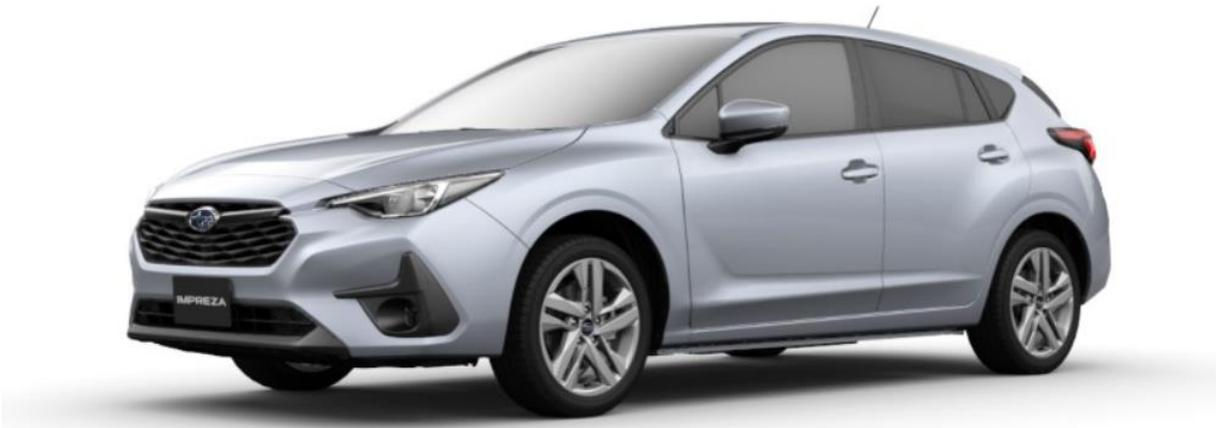
基準不適合発生箇所

車両の製造において、電装品チェック工程の設備設定が不適切だったため、一部電装品のソフトウェア情報読み出し可否確認ができていなかった。

改善内容

全車両、ソフトウェア情報の読み出し可否確認を実施する。

識別

打刻車台番号の先頭『下』に黄色ペイントを塗布する。
