改善箇所説明図

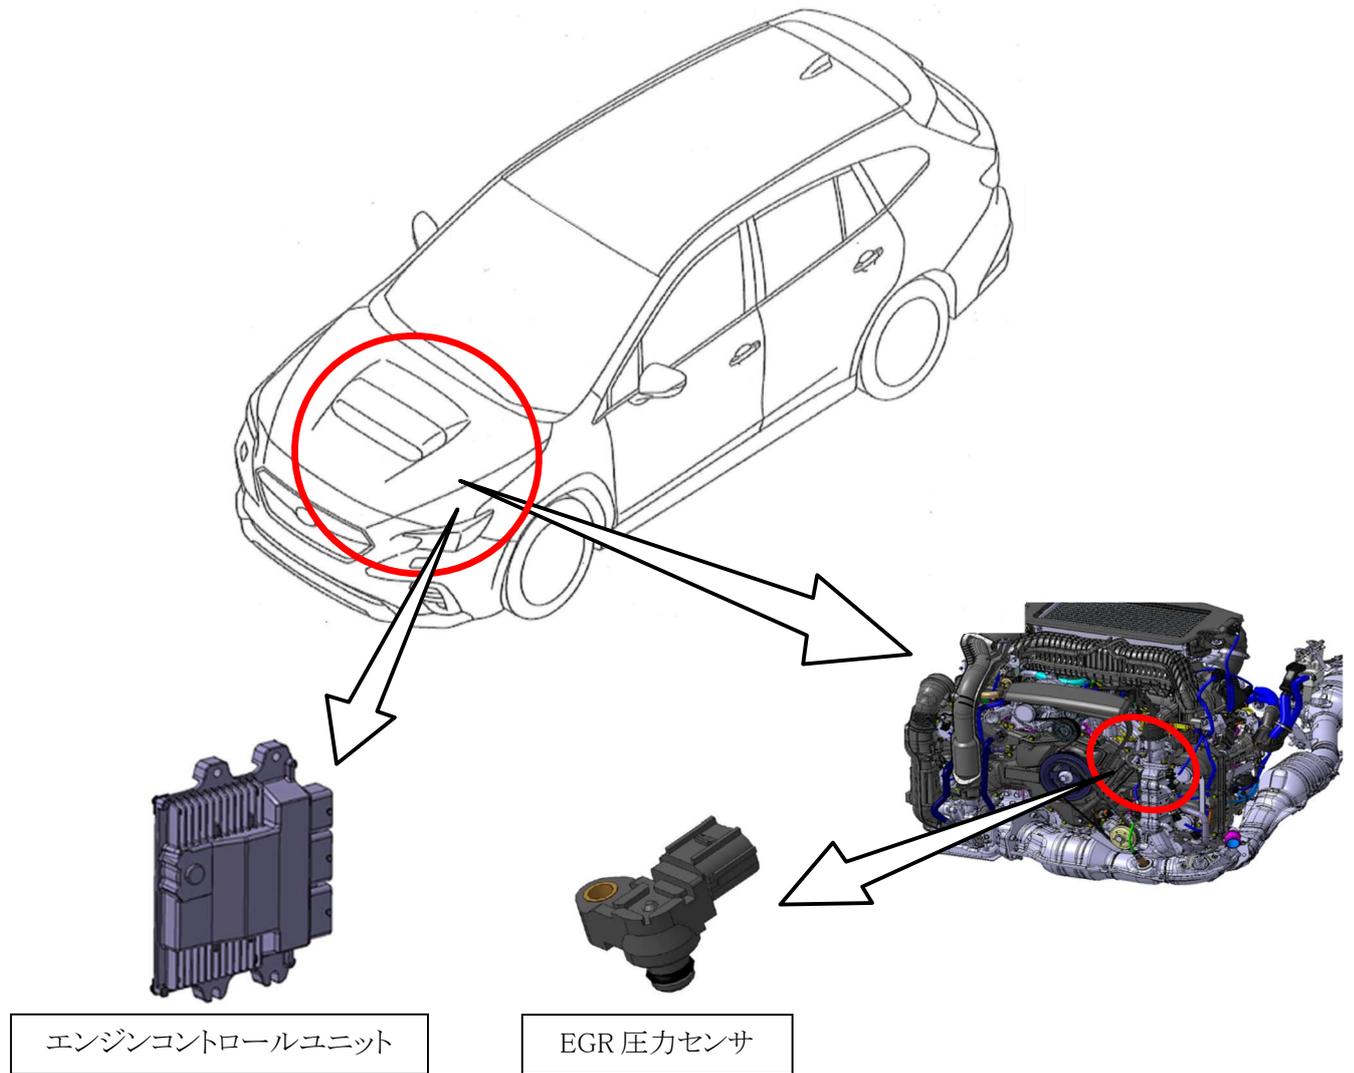
基準不適合発生箇所

排気ガス再循環装置 (EGR) に搭載した EGR 圧力センサにおいて、排気ガスに対する耐力が不足していたため、排気ガスによる腐食からセンサ出力異常を起こし、警告灯点灯、加速不良に至ることがあり、最悪の場合、エンジンが始動できないおそれがある。

注: は交換及び書き換えする部品を示す。

改善の内容

全車両、EGR 圧力センサを対策品に交換し、エンジンコントロールユニットの制御プログラムを書き換える。

識別: 打刻車台番号のハイフンの『上』に黄色ペイントを塗布する。
