# 久慈川水系河川整備基本方針

土砂管理等に関する資料

令和 8 年 8 月

国土交通省 水管理・国土保全局

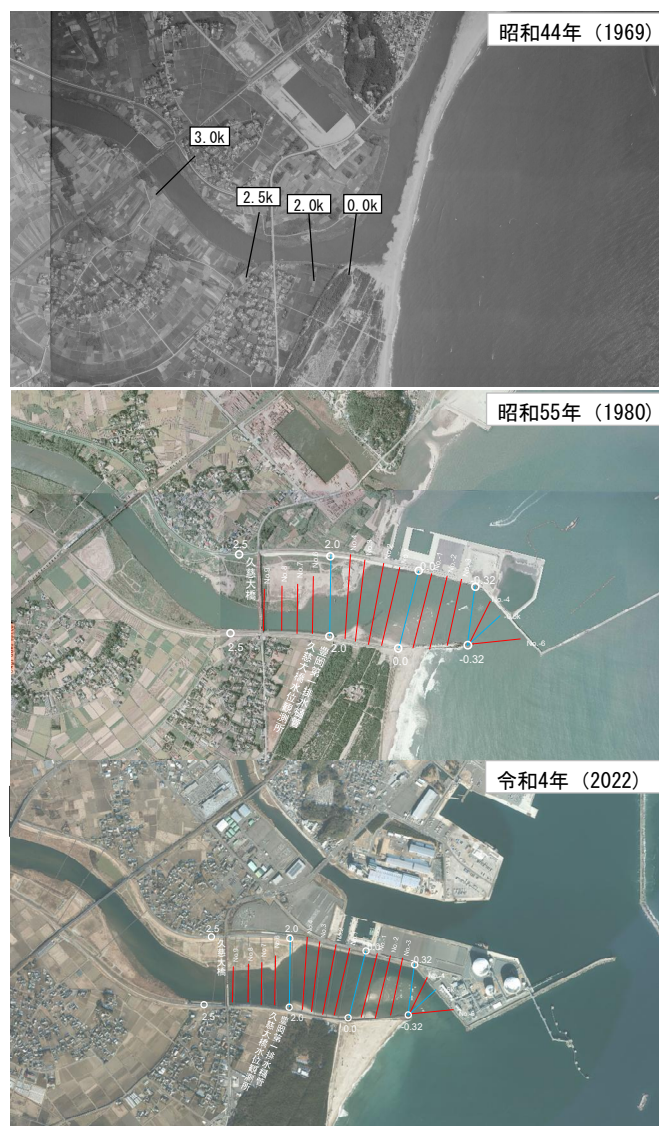
図 5-1 河口部の経年変化状況

久慈川河口付近の河道は、かつては海岸に発達する砂丘に押さえられ、ほぼ直角に折れ曲がり、1.6km 北上し、再度東に向きを変えて海に注いでいた。このため、洪水時には流水の疎通を著しく阻害し、河口付近一帯は出水毎に冠水していた。

昭和 44 年（1969 年）から河口付替工事に着手し、昭和 49 年（1974 年）に一部通水、昭和 50 年（1975 年）に付替を完了した。左岸導流堤は、昭和 54 年（1979 年）に完成し現在の河口形状となった。

昭和 54 年（1979 年）の導流堤整備以降、常陸那珂港の建設、日立港防波堤事業・沖防波堤の延伸に伴い、河口砂州部分は堆積傾向にある。

河口領域は、昭和 44 年（1969 年）から河口付替工事に着手し、昭和 49 年（1974 年）に一部通水、昭和 50 年に付替を完了した。左岸導流堤は、昭和 54 年（1979 年）に完成し現在の河口形状となった。導流堤整備以降、河口部の河床は堆積傾向であったが、令和元年東日本台風（2019 年）においては、河口砂州がフラッシュされた。現在では再度堆積が進行しており、引き続きモニタリングを実施する。
