肱川水系河川整備基本方針

土砂管理等に関する資料

令和5年8月

国土交通省 水管理・国土保全局

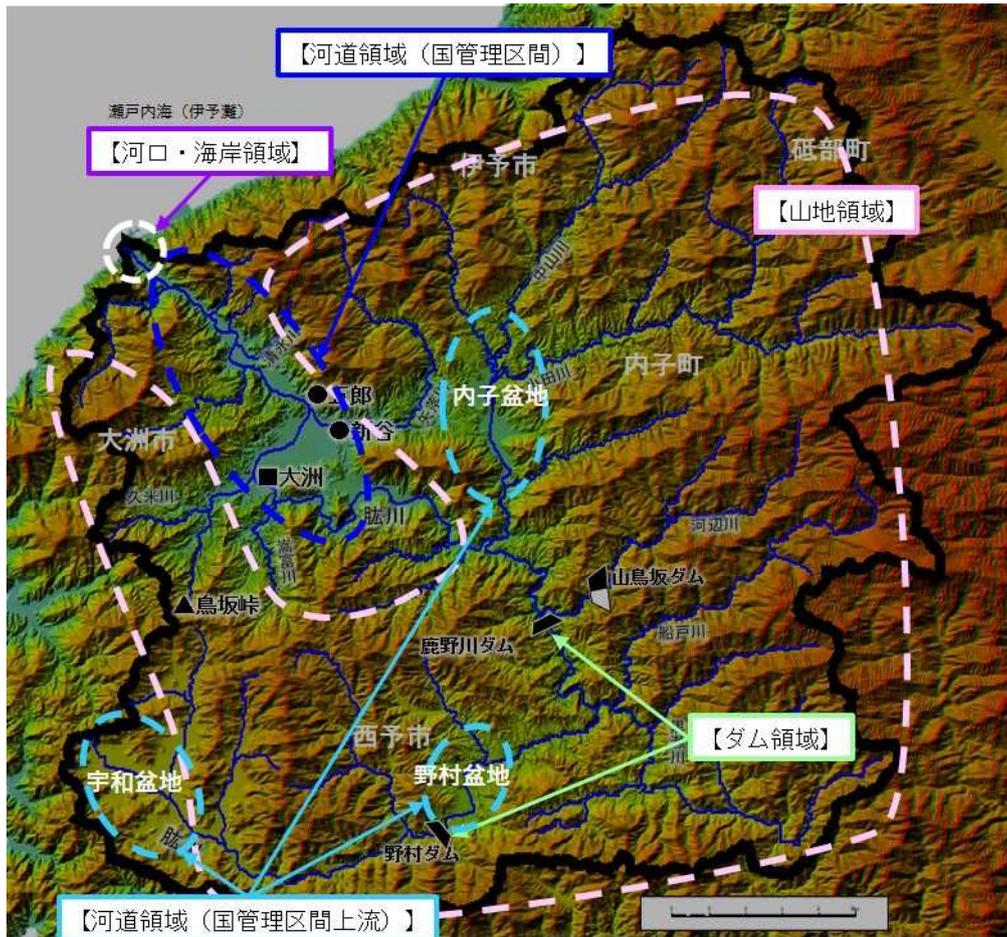
図 1.1 肱川水系流域図

肱川は、その源を愛媛県西予市の鳥坂峠（標高 460m）に発し、宇和盆地を北から南東に迂回し、黒瀬川を合流して北西に向きをかえ、河辺川、小田川を合わせた後、大洲盆地を出て矢落川を合わせ大洲市長浜町において伊予灘に注ぐ、幹川流路延長 103km、流域面積 1,210km²の一級河川である。

肱川における主要な堰などの横断構造物は、中流域に大洲床止が存在するのみであり、流域には、直轄管理の 2 ダム（鹿野川ダム、野村ダム）が存在する。

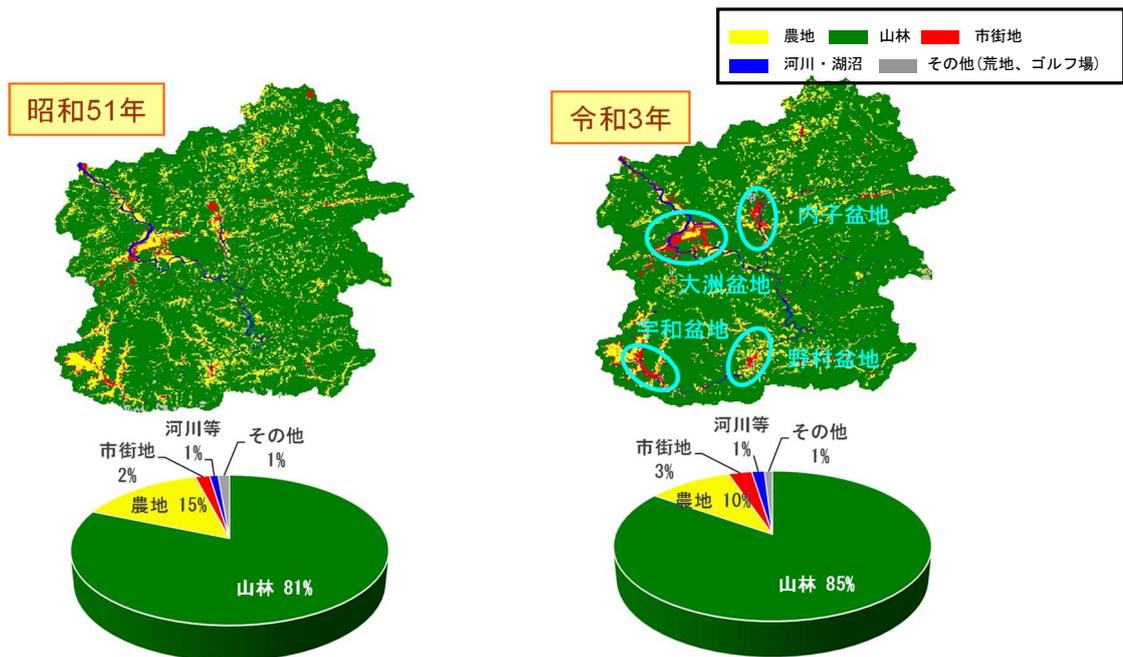
図 2.1 流域及び氾濫域の土地利用の変化

肱川水系における土地利用の変化を図 2.1 に、山地領域の状況として全国ランドサットモザイク画像を図 2.2 に示す。昭和年代に比べると山林が占める割合は増加、対して農地は減少しており、管理地が減少している点で荒廃は進んでいる可能性がある。

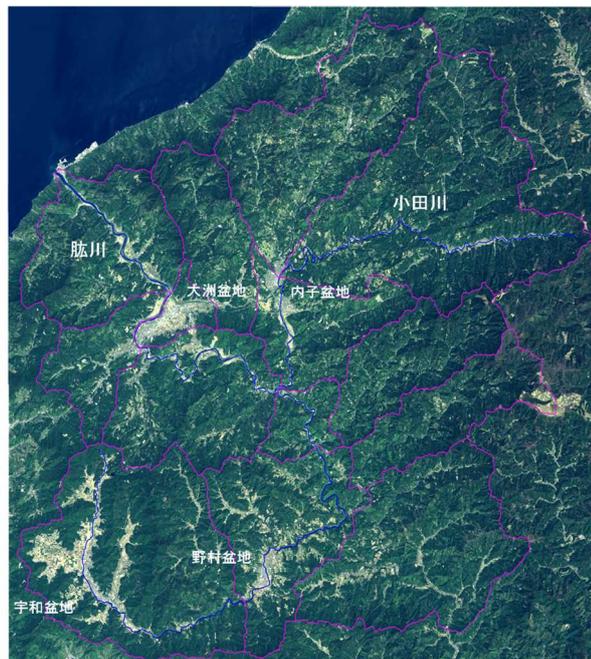
図 2.2 流域全体の山地領域の状況（国土地理院 全国ランドサットモザイク画像）

対して、令和元年の山地状況を航空写真から確認すると、明確に判別できる大規模な斜面崩落や荒廃地はみられず、土砂生産が急速に増加するような状況にはないといえる。

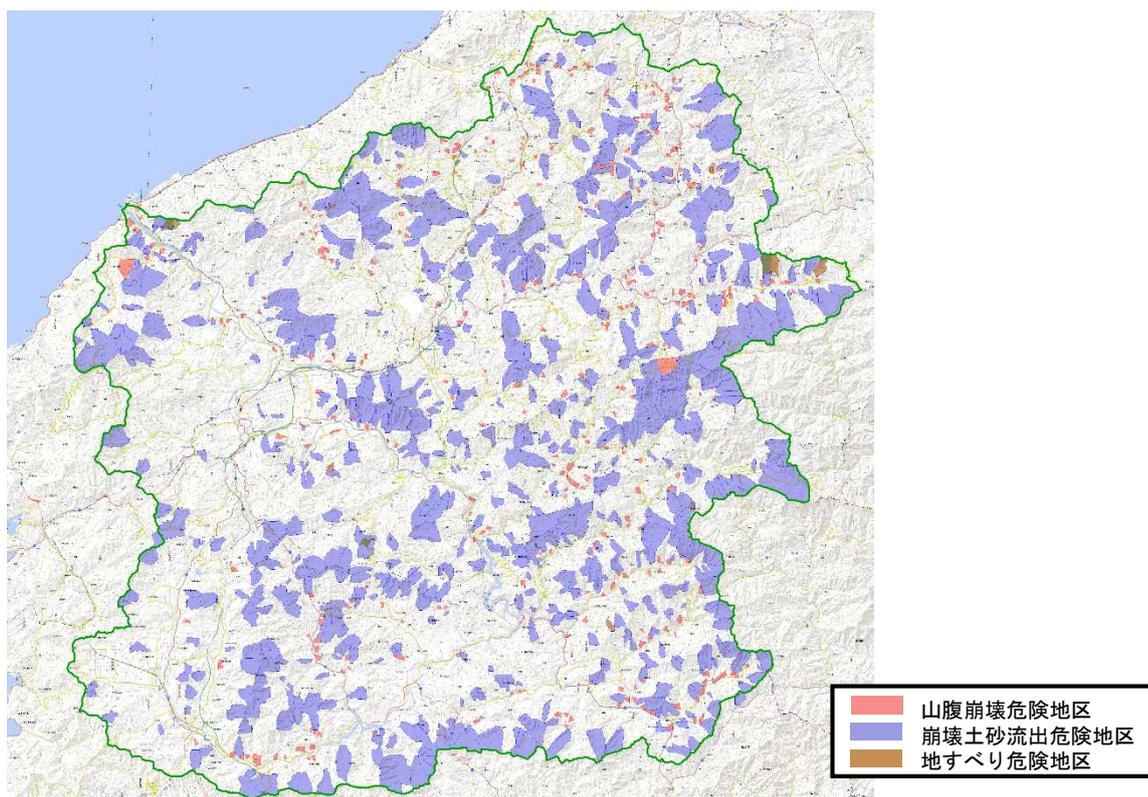
図 2.3 山地災害危険地区（愛媛県公表データより作成）

一方で土砂生産と関連性の高い山地災害危険地区（図 2.3 参照）は広く分布していることから、植林や下刈り、間伐などの森林整備事業や溪間工や山腹工などの治山事業を実施している。

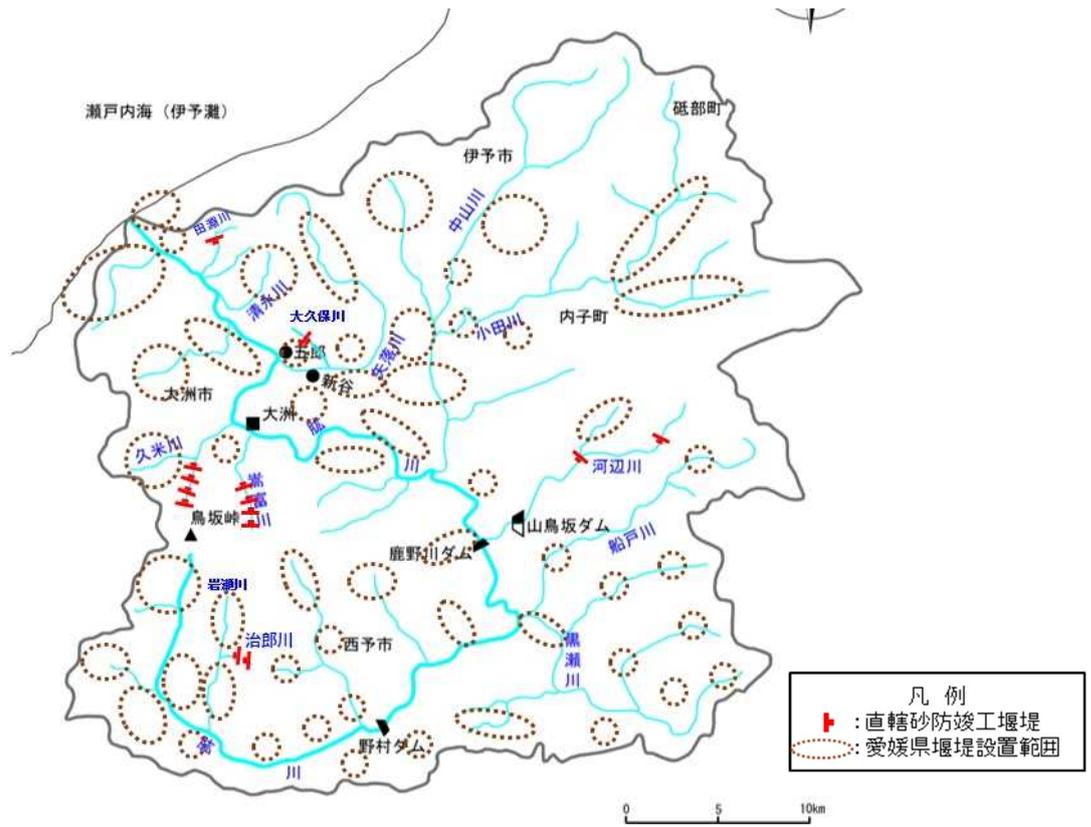
図 2.4 肱川水系の砂防事業位置図

肱川水系では、昭和 18 年における記録的な豪雨により、流域全般にわたって大小の崩壊、地すべりが各所で発生したことから、特に土石流による埋没・荒廃の著しい支川及び溪流に対して、砂防堰堤・流路工を施工することとし、嵩富川、久米川、治郎川、大久保川、田淵川、河辺川の 6 支川を直轄砂防工事として昭和 19 年度に着工し、昭和 42 年までに 14 箇所¹の堰堤、3 箇所²の流路工を設置し、嵯峨谷堰堤の完成を最後に直轄砂防は終了した。

砂防事業等については、土砂災害の防止のため、愛媛県において引き続き計画的に実施されている。これまで 443 箇所³の堰堤が施工されており、約 6 割の堰堤が満砂となっている状況である。

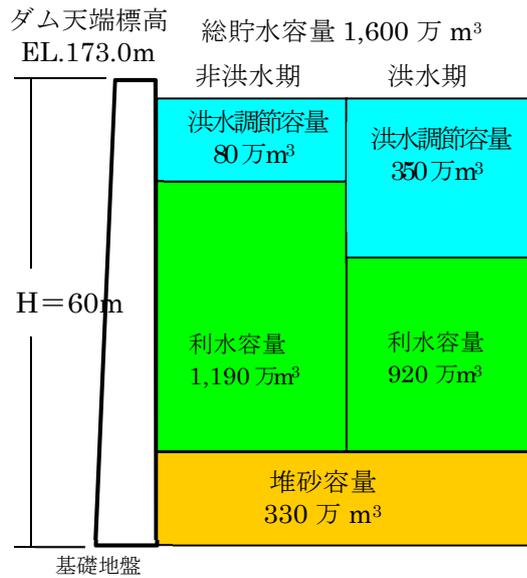
図 3.1 野村ダム容量配分図

野村ダムは肱川の洪水被害の軽減、愛媛県宇和島市、八幡浜市、西予市、伊方町の3市1町のかんがい用水、水道用水の補給を目的として、昭和57年3月に完成した重力式コンクリートダムである。

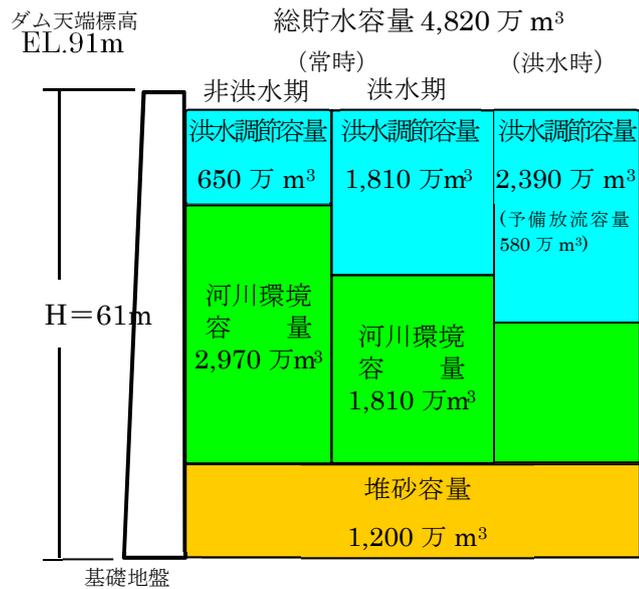
図 3.2 鹿野川ダム容量配分図

なお、鹿野川ダムは改造事業が令和元年6月に完了し、死水容量を廃止し、発電に関しては利水従属発電に変更することにより、洪水調節容量を増強するとともに、流水の正常な機能を維持するための河川環境容量を新たに設けている。

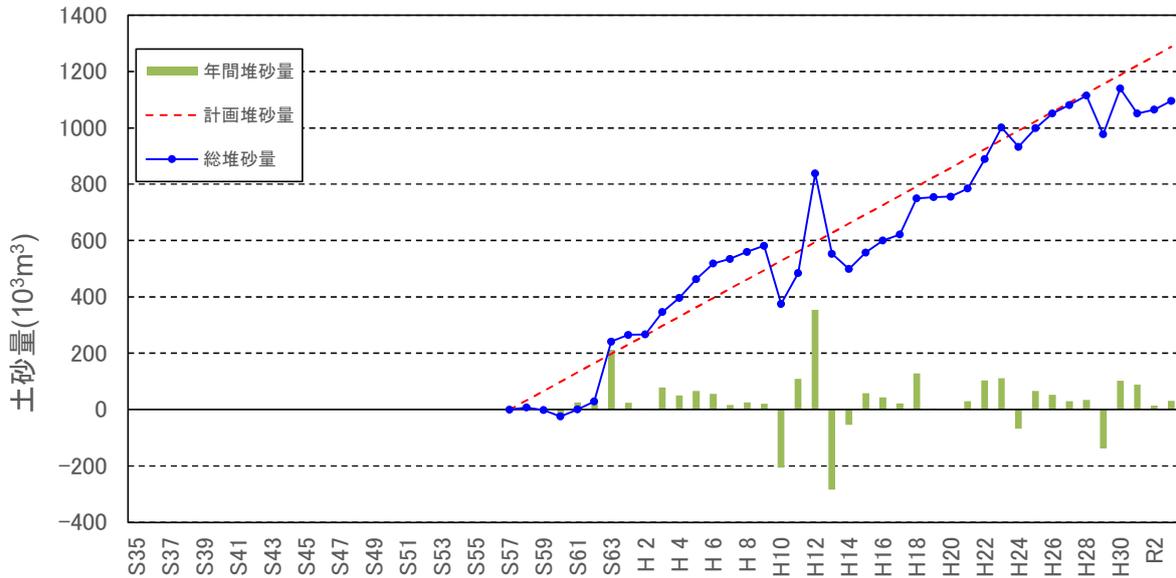
図 3.3 野村ダム堆砂量の経年変化

鹿野川ダム・野村ダムについては、ダム堆砂は建設当時の計画の範囲内で進行しているが、局部的に堆砂していることから、貯水池及びその周辺の環境を良好な状態に保全するため、引き続き堆砂調査、斜面挙動監視を実施し、適切な維持管理に努めていく。

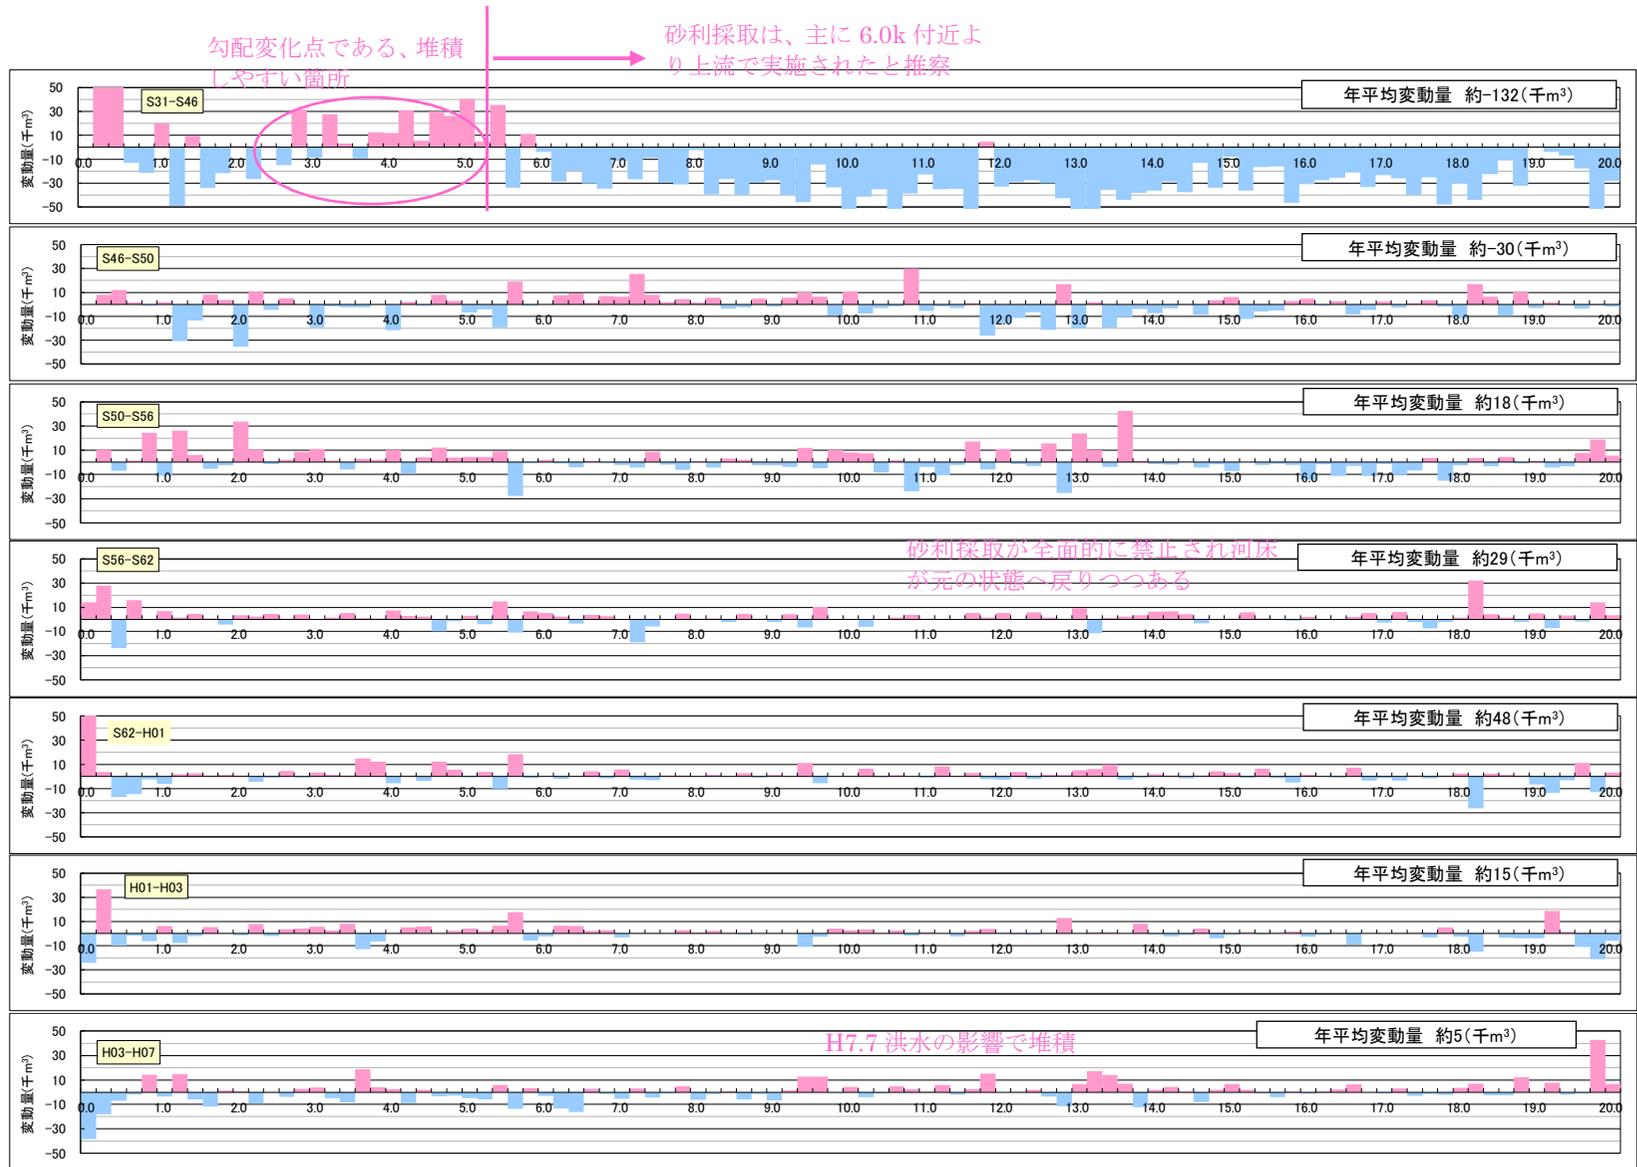
図 4.1 (1/3) 河床変動量：肱川（昭和 31 年～平成 7 年）

肱川水系における平均河床変動量の変化状況を図 4.1、図 4.2 に示す。河床変化に及ぼす人的影響を踏まえ期間ごとの変化要因等、主な特徴を以下に抽出した。

肱川における土砂供給および河床変化に関連する人的影響としては、昭和 31 年から昭和 49 年にかけて実施されていた砂利採取、昭和 34 年の鹿野川ダム、昭和 57 年の野村ダム完成が挙げられ、これらと符合するように昭和 40 年代後半にかけて大きく河床低下している。

しかし、昭和 50 年代以降の河床変化は、それまでの変化と比較すると変動幅が小さい傾向となっており、概ね砂利採取後の平衡状態に至ったものと考えられる。

昭和 60 年代以降においては、河道改修の影響で大きく河床低下している箇所以外は、概ね河床は上昇傾向にある区間が多く、これは砂利採取前の河床状況へ徐々に戻りつつある傾向の現れと推察される。

ただし、昭和 34 年に鹿野川ダム、昭和 57 年に野村ダムが完成した影響等により、上流からの土砂供給が減少しているために、河床の上昇速度はそれほど大きくない状況と考えられる。

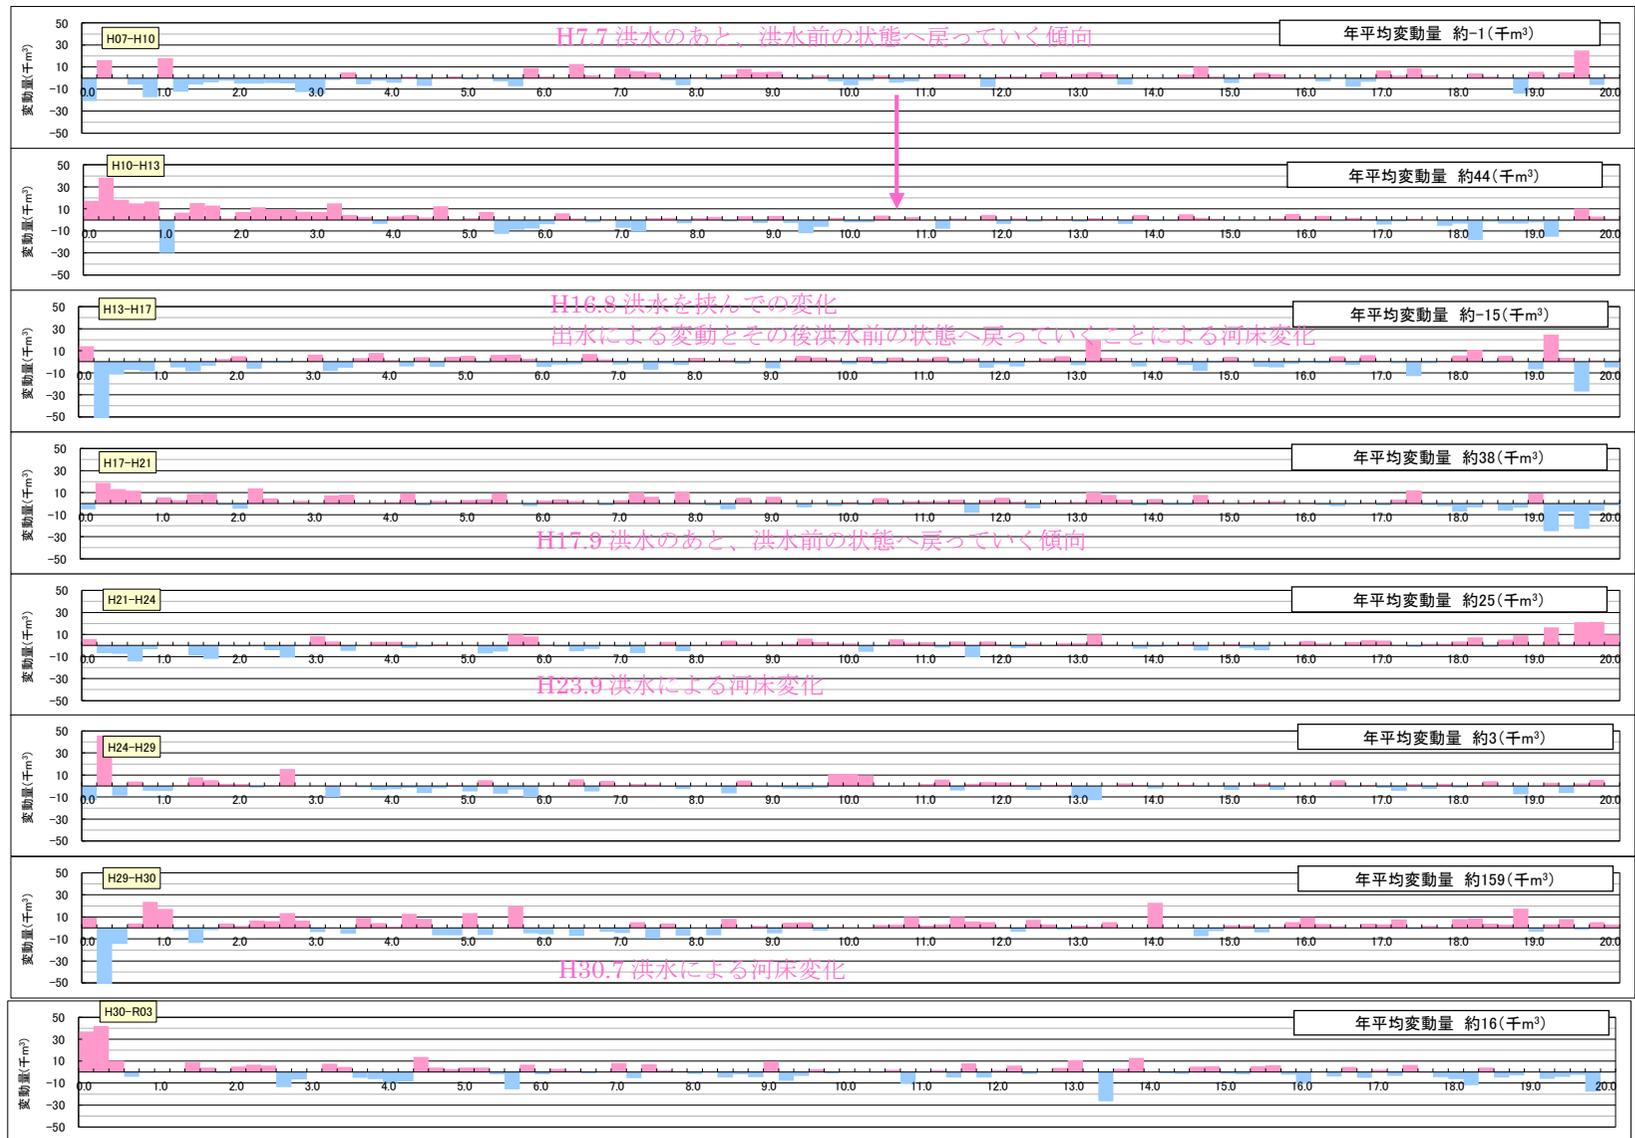
図 4.1 (2/3) 河床変動量：肱川（平成7年～令和3年）

平成年代に入ると、中小規模洪水に起因した河床変動は生じているものの、大規模な変化は生じていないが、河床勾配変化点付近や湾曲部の河原において堆積傾向を示している。また、矢落川については、河床の大きな変動はない。

一方、戦後最大規模の流量を記録した平成 30 年 7 月豪雨では肱川、矢落川ともに局所的な土砂堆積が確認され維持掘削を行っている。

肱川においては、堆積傾向にある湾曲砂州について平成 24 年から維持掘削を継続的に実施しており、今後も河床高をモニタリングしつつ適切な河床管理を行っていく。

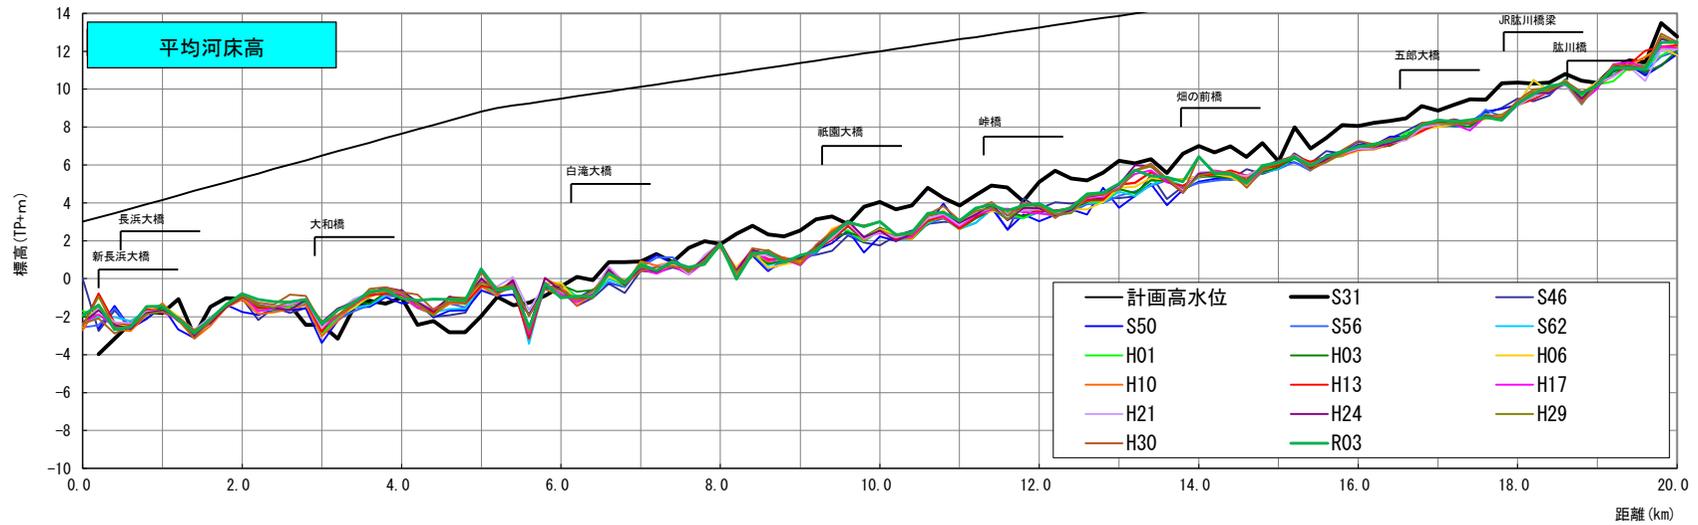
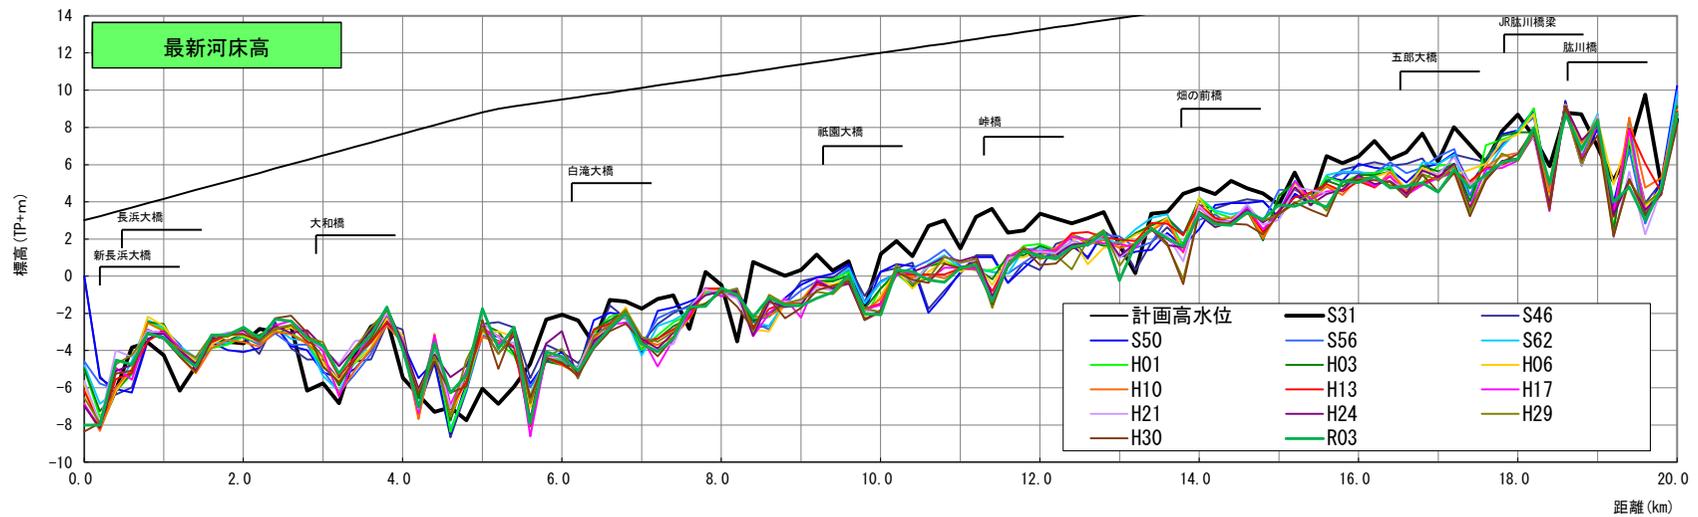
図 4.3 平均河床高・最深河床高縦断面図：肱川

肱川水系における平均河床高、最深河床高縦断図を図 4.3、図 4.4 に示す。

前項 4.1 で整理したとおり、肱川本川では河床変動は砂利採取やダムなどの人的影響による変化が確認される。また、出水による変化もあり、特に戦後最大の平成 30 年 7 月豪雨では各所に局所的な土砂堆積が確認された。

以上より、肱川、矢落川における河床高の縦断変化をまとめると、肱川、矢落川ともに出水による影響を受けているが、平成 30 年 7 月豪雨を除いて、近年は安定傾向にあるといえる。

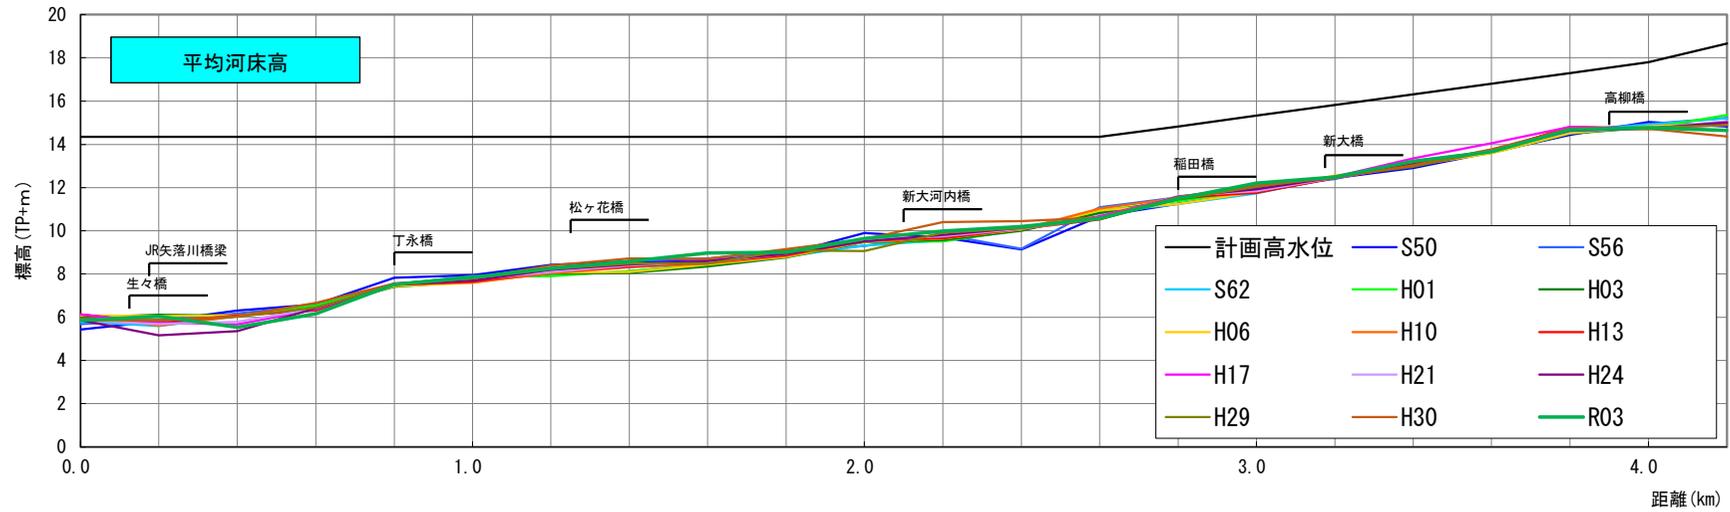
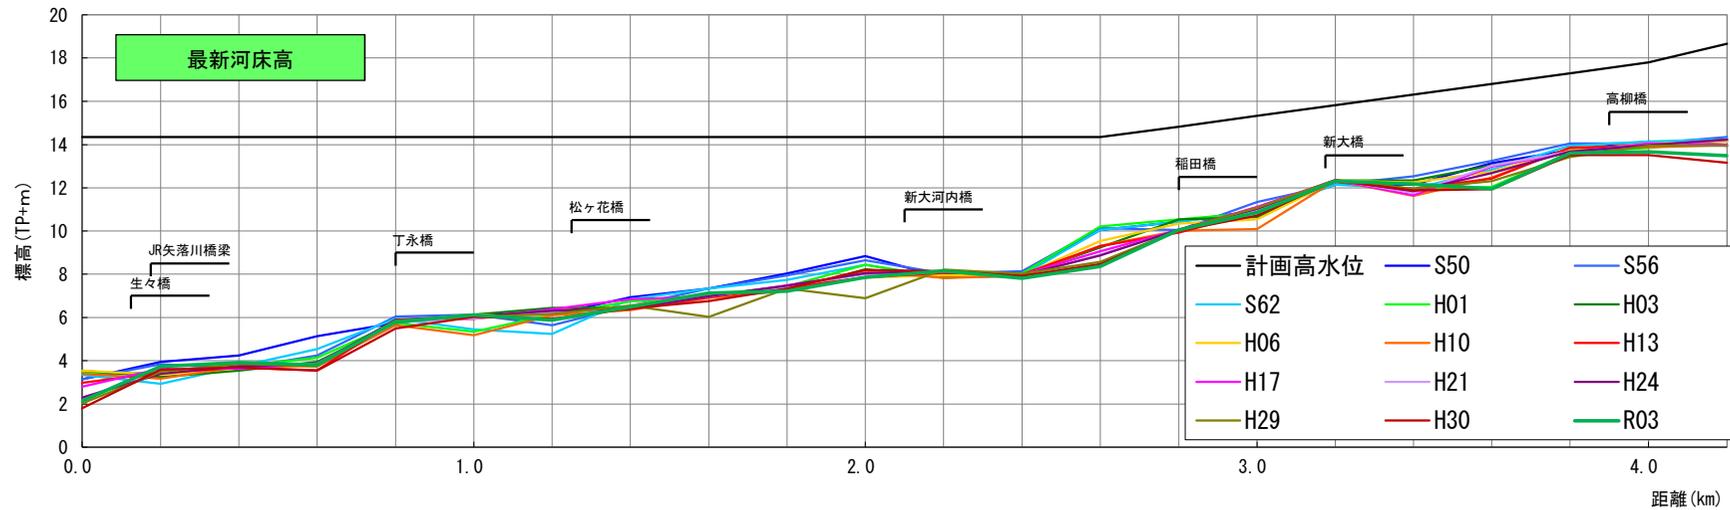
図 4.4 平均河床高・最深河床高縦断図：矢落川

矢落川では河床は安定傾向にあるが、本川と同様、平成 30 年 7 月豪雨では土砂堆積が確認されている。

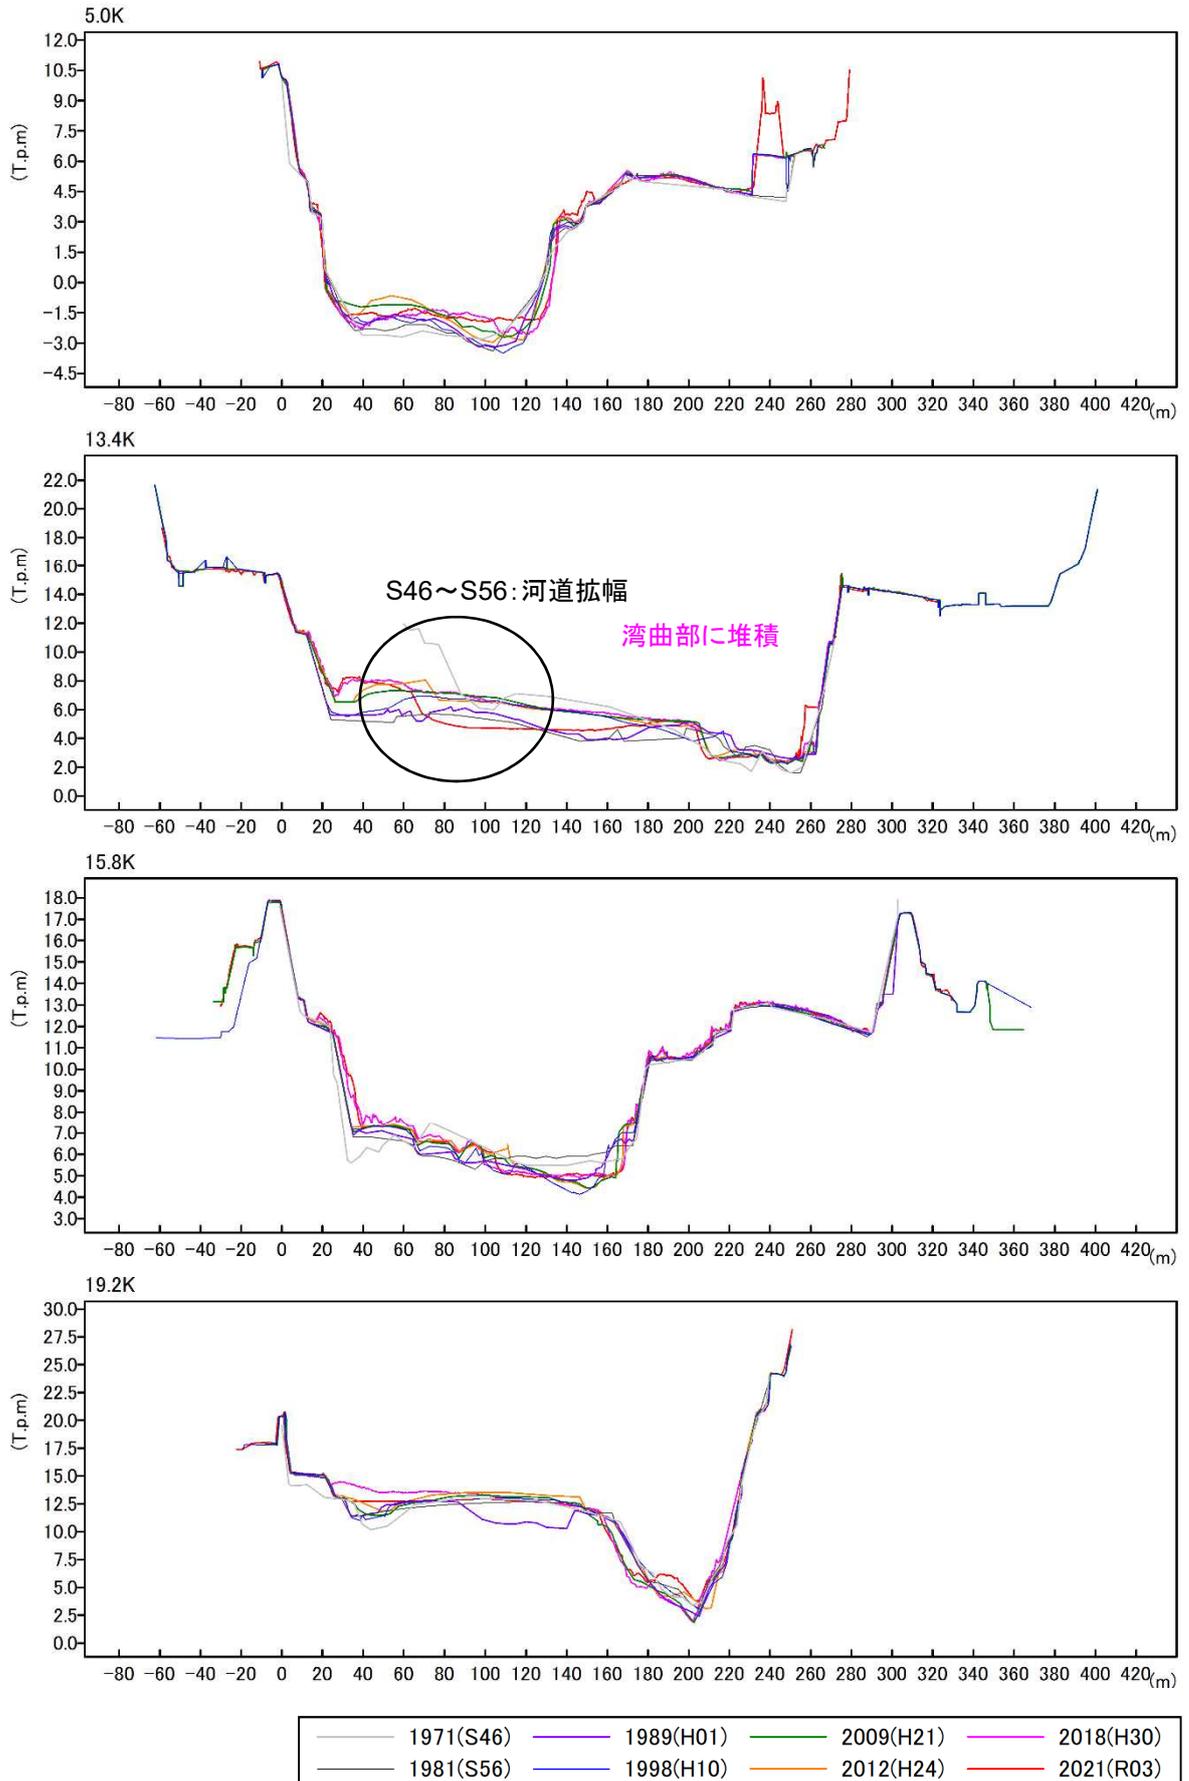
図 4.5 (1) 代表横断面図：肱川

代表断面における横断形状の経年変化を図 4.5 に示す。

横断形状としては昭和 40 年代から 50 年代での河道拡幅が確認できるほか、出水等の影響により河床変化はあるものの、概ね横断形状は安定している。そのなかで、13.4k 付近の慶雲寺地区については湾曲部の河道拡幅により、さらに川幅が広がり、内岸側の堆積が顕著となっている。当該地区においては、平成 24 年から維持掘削を継続的に実施している。

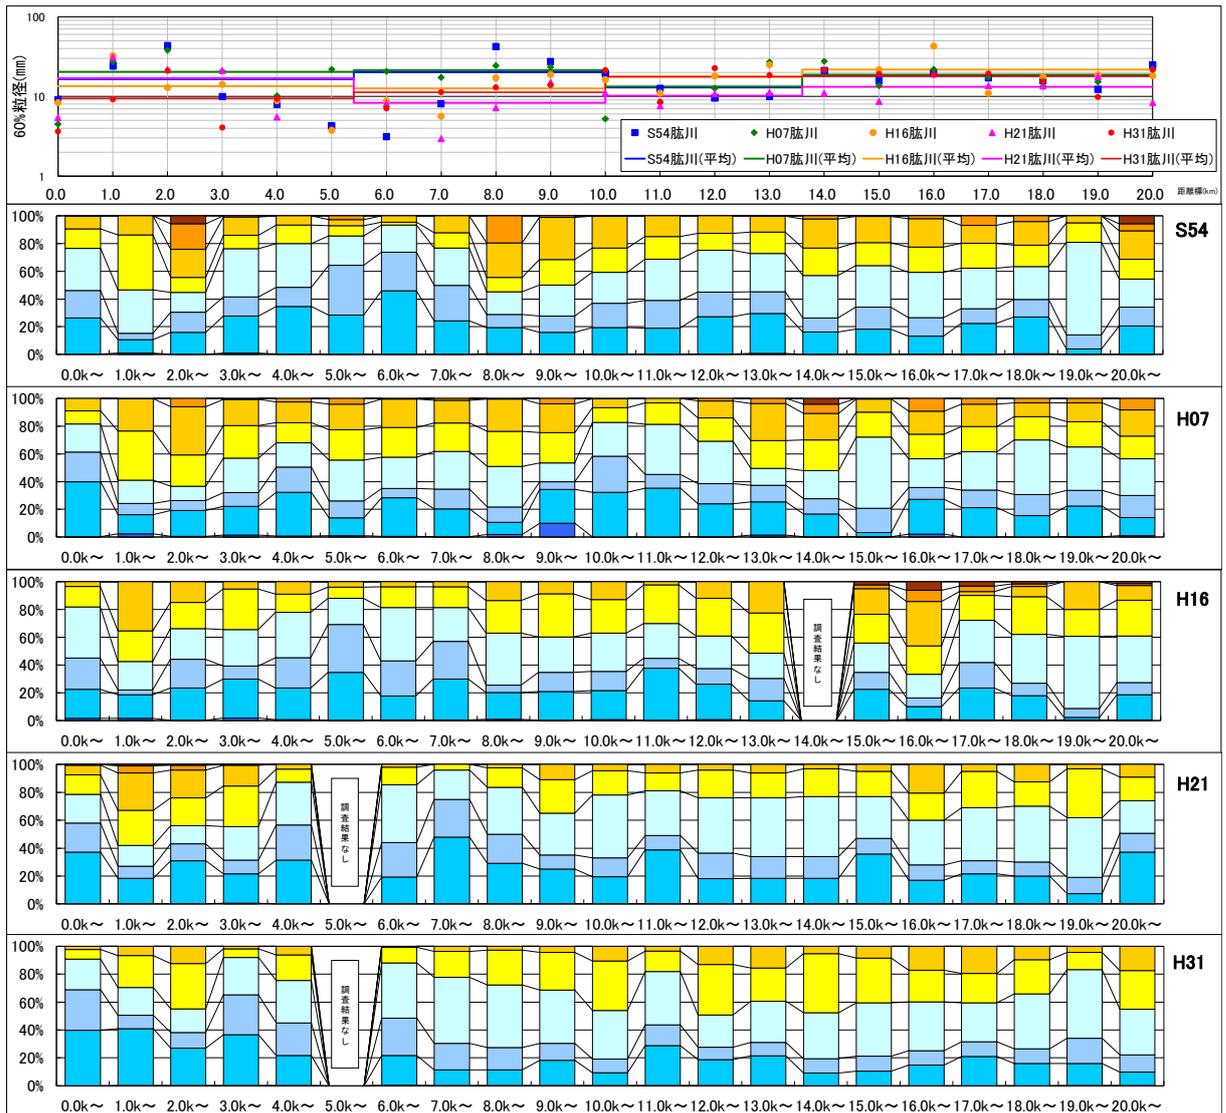
図 4.6 D_{60} 粒径・粒径比率の縦断分布：肱川

肱川水系における河床材料の D_{60} 及び粒径比率の経年変化を図 4.6、図 4.7 に示す。

国管理区間では肱川、矢落川ともに、河床材料はレキが主となっている。

肱川では、粒径比率も縦断的に大きな変化はなく、河道区分ごとの代表粒径は 30mm～35mm となっている。

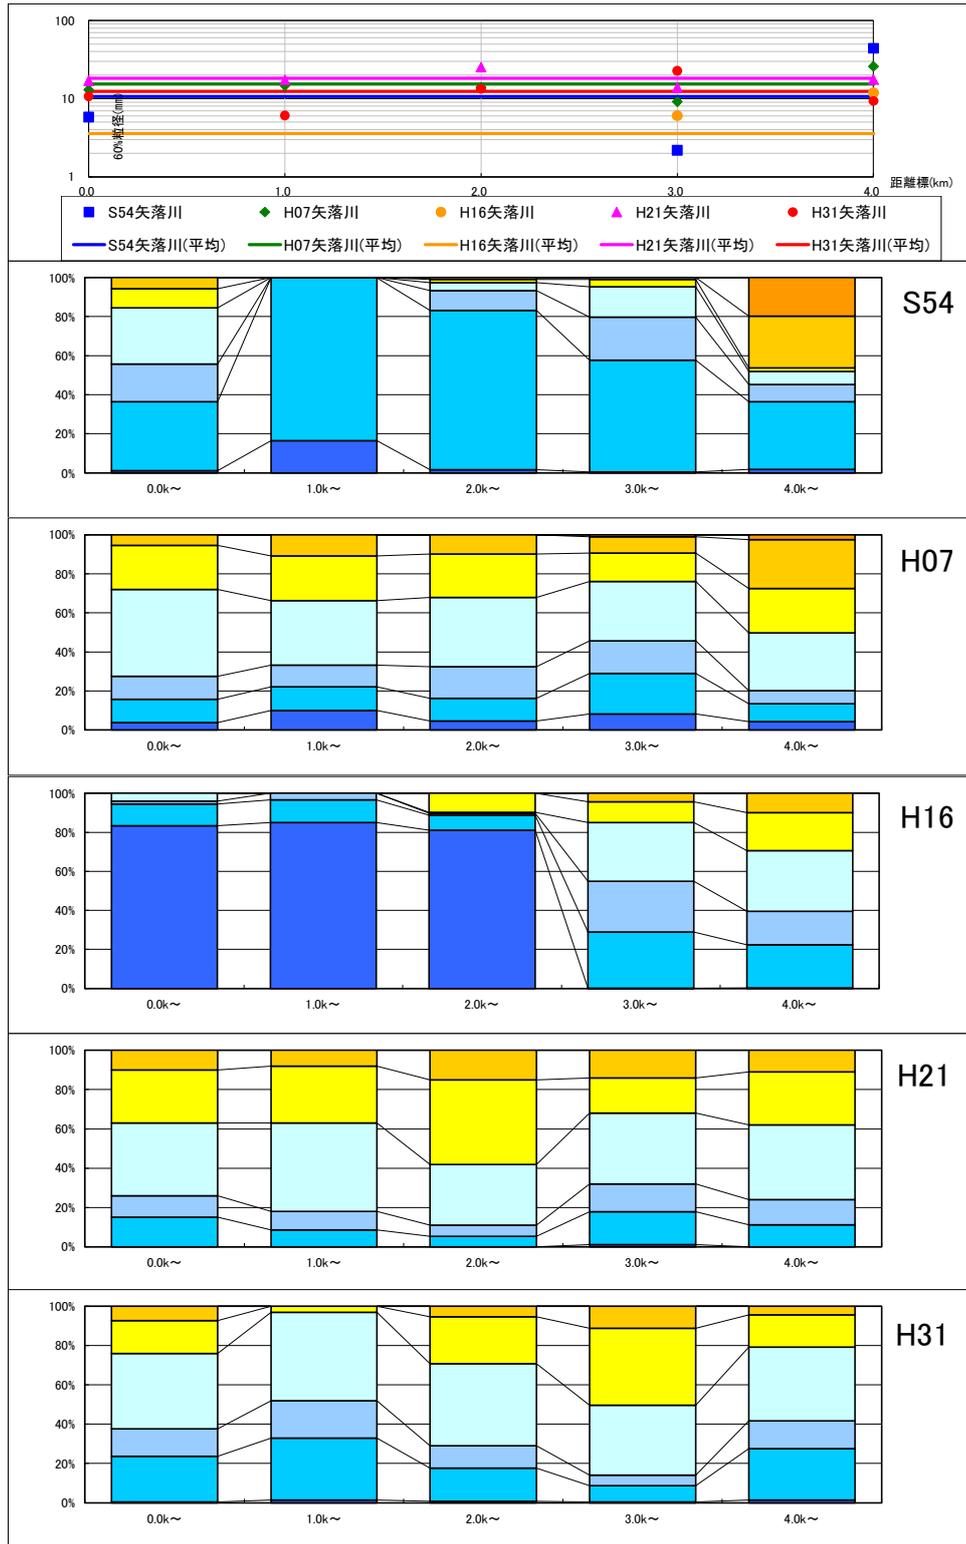
図 4.7 D_{60} 粒径・粒径比率の縦断分布：矢落川

また、矢落川では、昭和 54 年及び平成 16 年調査では細粒分が卓越した結果となっているものの、それ以外の調査年では河床材料はレキが主となっており、また粒径比率としても縦断的に大きな変化はない。矢落川での代表粒径は肱川に比べてやや小さく、20mm となっている。

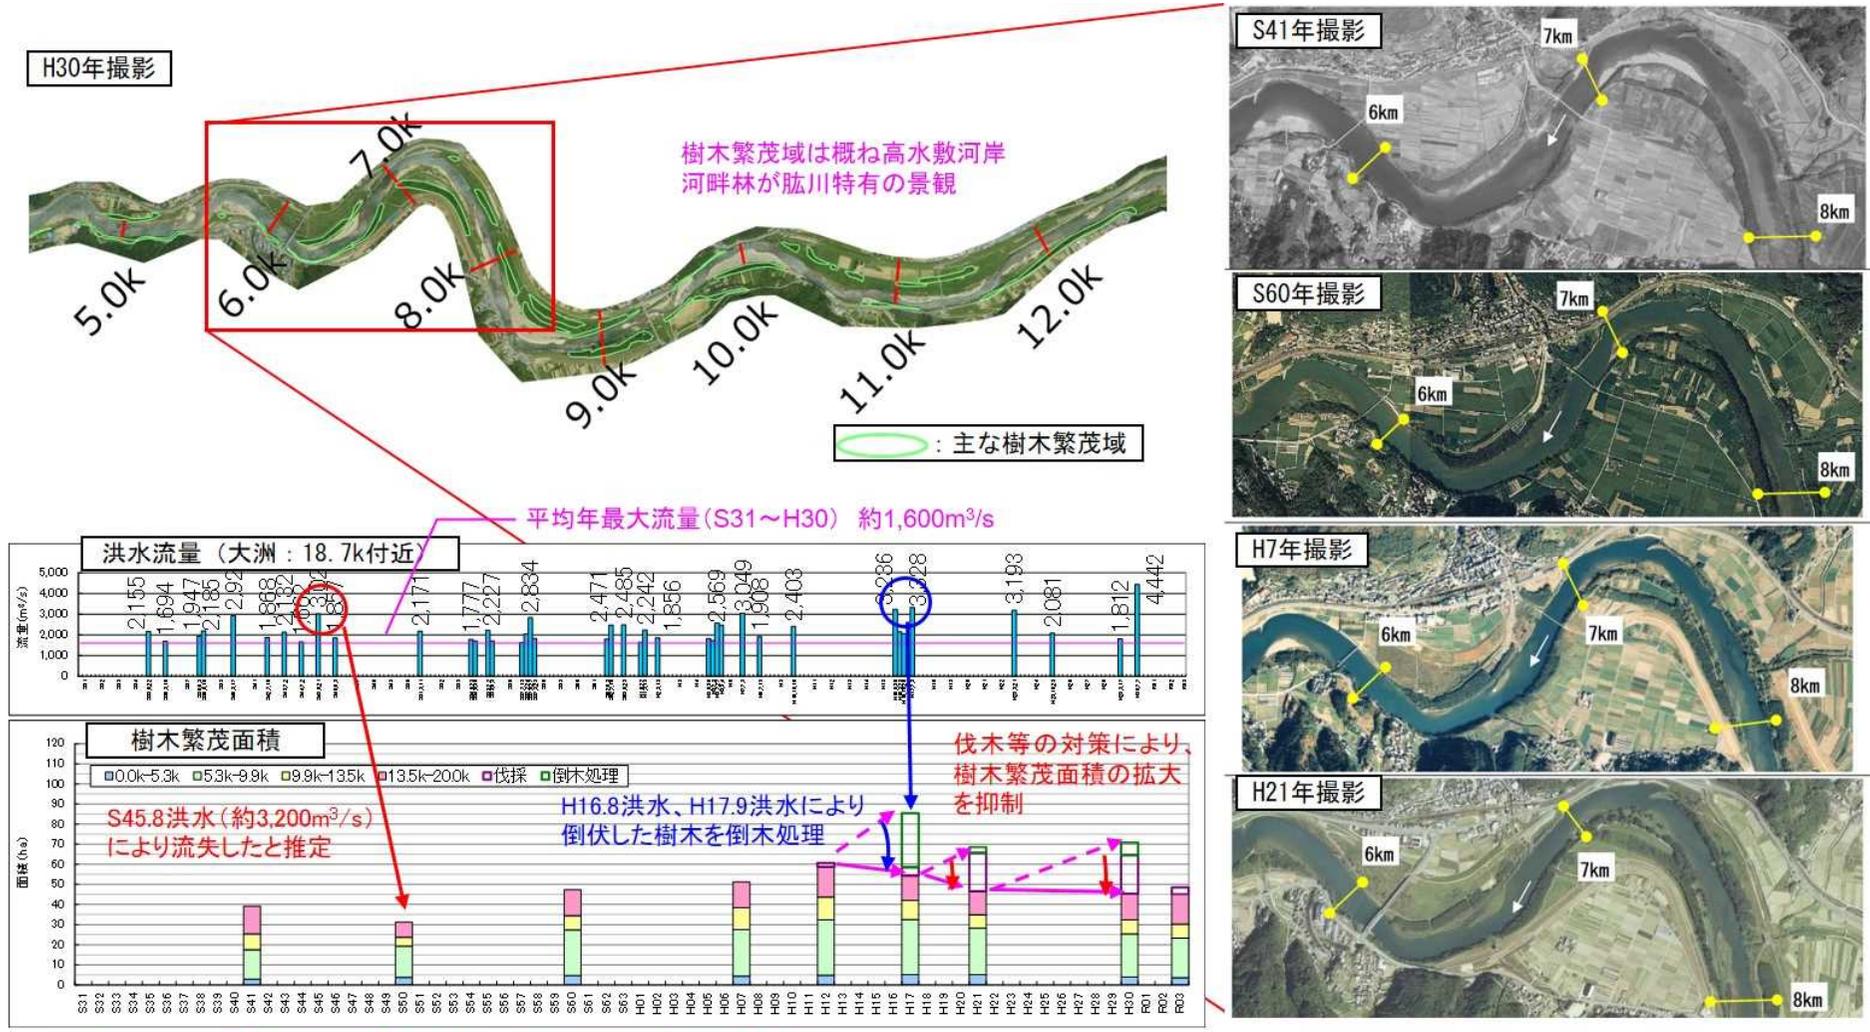
図 4.8 河道内樹木の変遷

肱川における樹木繁茂域は概ね高水敷河岸であり、このような河畔林が肱川特有の景観を呈している。低水路内での樹木繁茂は見られず、植生による土砂捕捉による堆積ではなく、前述のとおり勾配変化点付近や湾曲部での内岸砂州での堆積が顕著である。

樹木繁茂域は経年的に拡大するため、定期的な樹木伐採（維持管理）により繁茂域拡大を抑制している。

およそ3,000m³/s程度の洪水が発生すると、樹木が倒伏、流失する可能性があり、洪水が発生しない期間では繁茂面積が拡大する傾向にある。

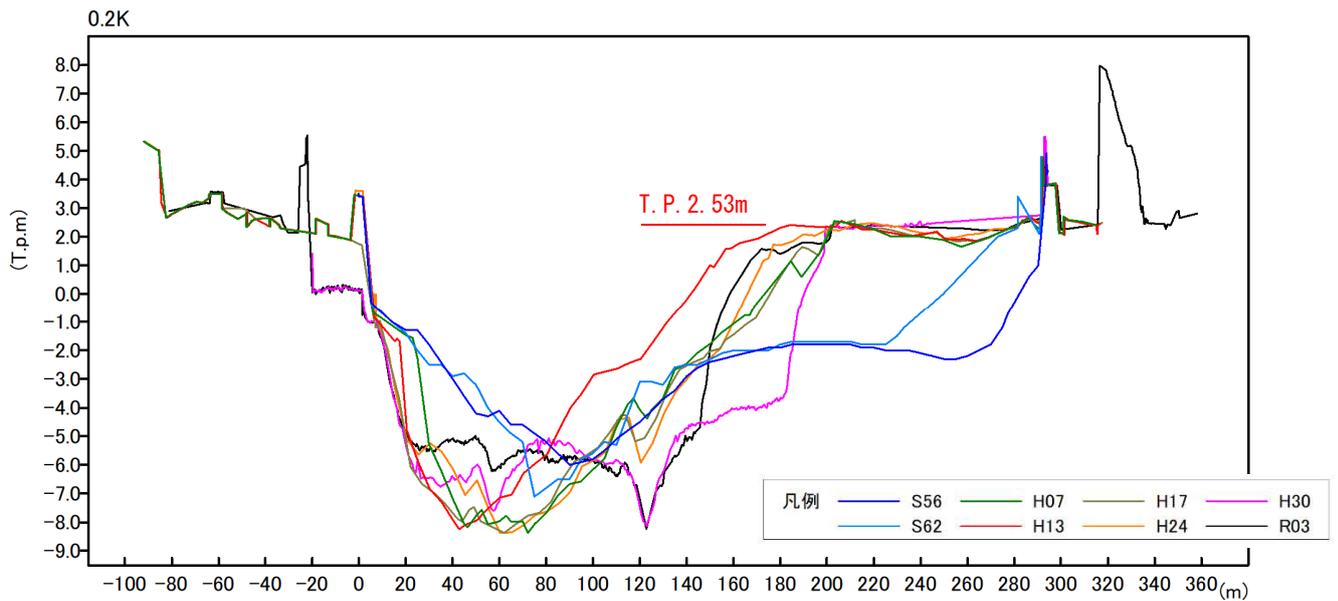
図 5.1 河口砂州の経年変化

肱川の河口部は、周辺の海岸地形の変化（長浜港改築や沖浦漁港建設等）や肱川下流の砂利採取（昭和 39 年機械採取禁止、昭和 58 年人力採取も含め全面禁止）等により、その状況が変遷している（図 5.2 参照）。戦後間もない昭和 20 年代は河口部から沖合まで砂州が見られた。その後減少し、昭和 40 年代前半にはほとんど見られなくなったが、40 年代後半より砂州の拡大が見られはじめ、平成に入ってから砂州の高さが標高 2.53m 程度となっている。

河口砂州は、砂利採取等の人的な改変の影響を受け変化している。改変が落ち着いた近年では洪水の発生と波浪のバランスにより海側へ移動している。
