肱川水系河川整備基本方針

土砂管理等に関する資料

令和5年8月

国土交通省 水管理・国土保全局

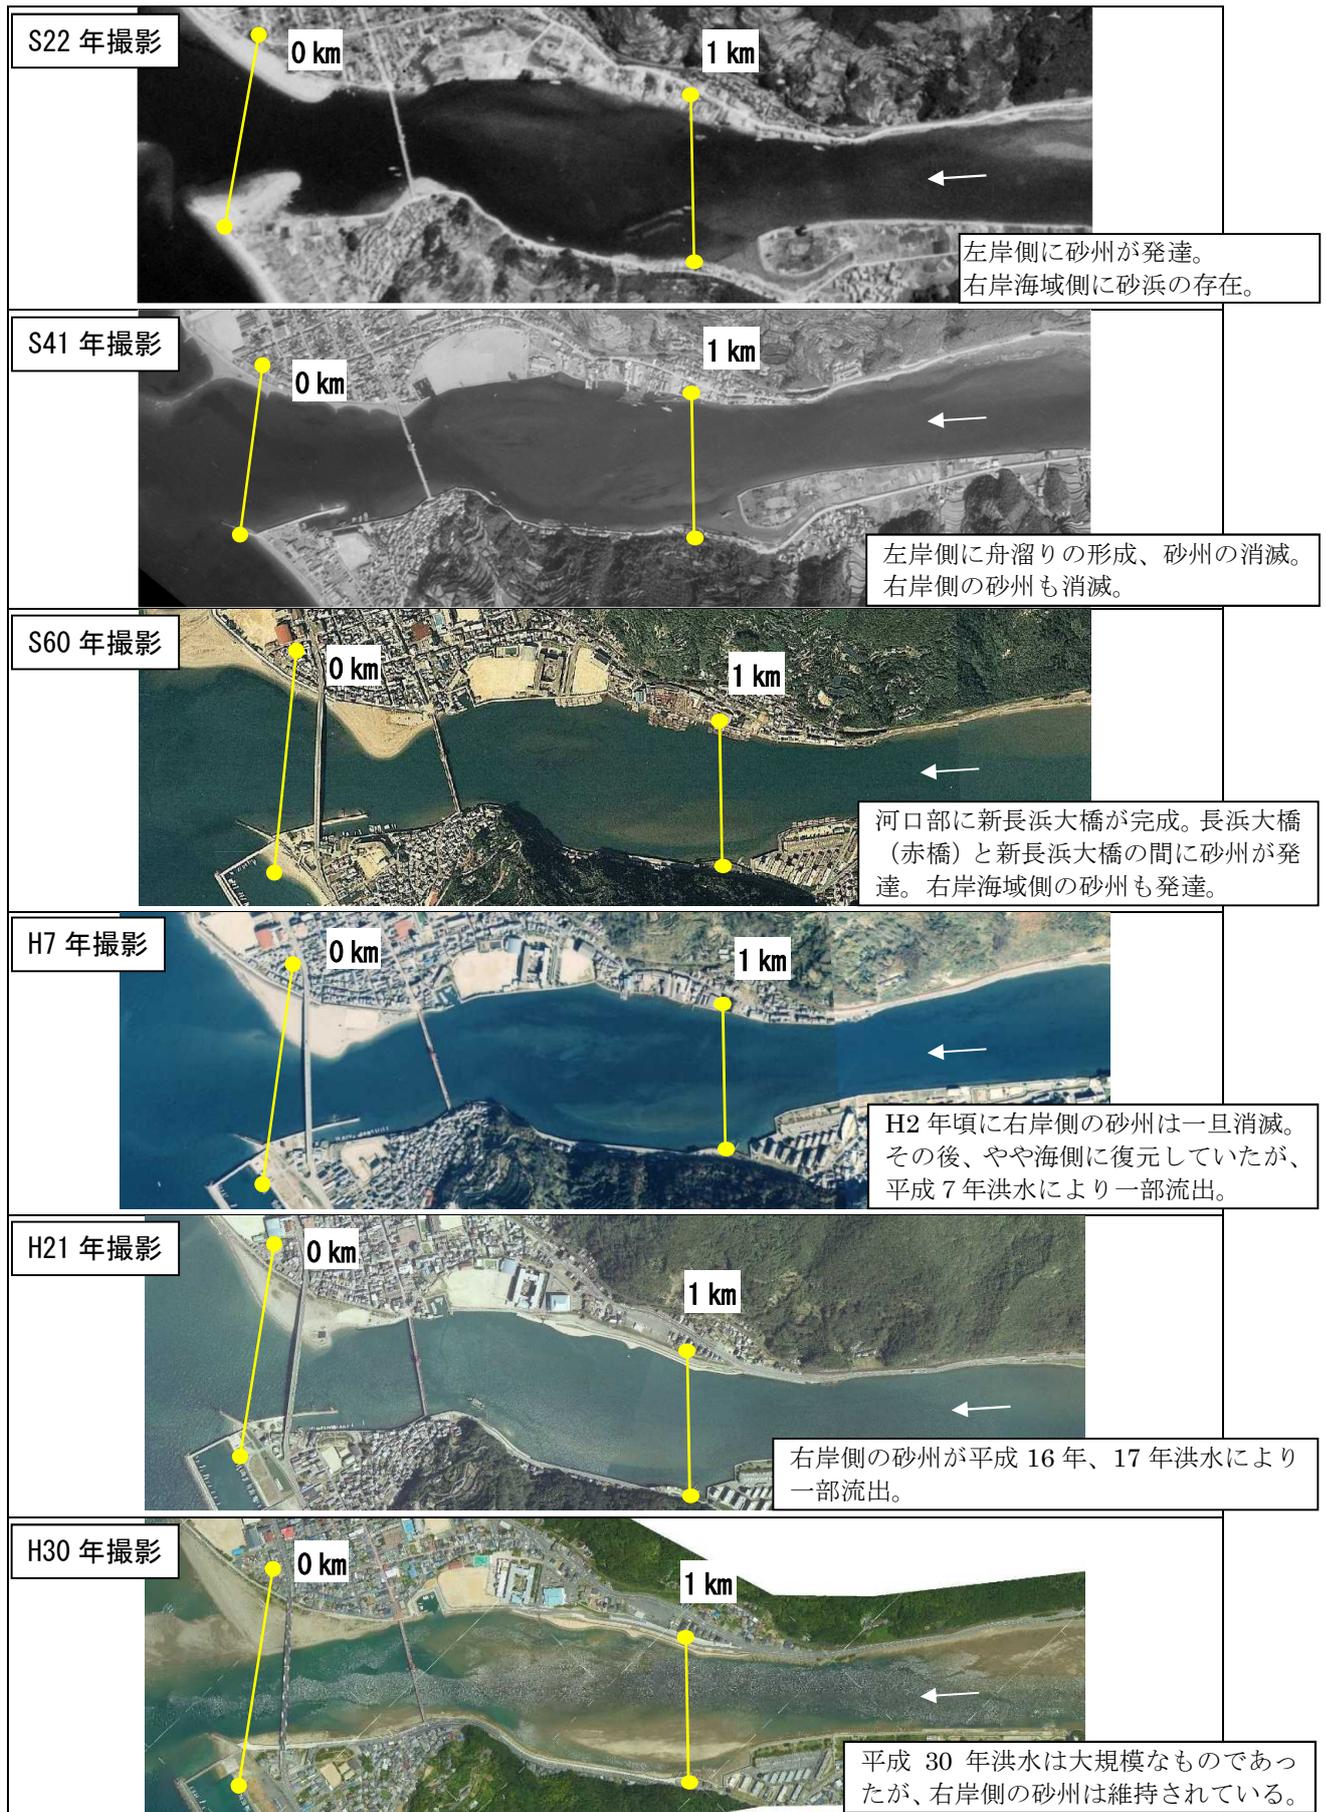
図 5.2 河口付近の経年変化

肱川の河口部は、周辺の海岸地形の変化（長浜港改築や沖浦漁港建設等）や肱川下流の砂利採取（昭和 39 年機械採取禁止、昭和 58 年人力採取も含め全面禁止）等により、その状況が変遷している（図 5.2 参照）。戦後間もない昭和 20 年代は河口部から沖合まで砂州が見られた。その後減少し、昭和 40 年代前半にはほとんど見られなくなったが、40 年代後半より砂州の拡大が見られはじめ、平成に入ってから砂州の高さが標高 2.53m 程度となっている。

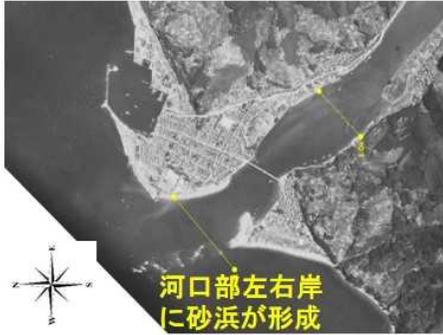
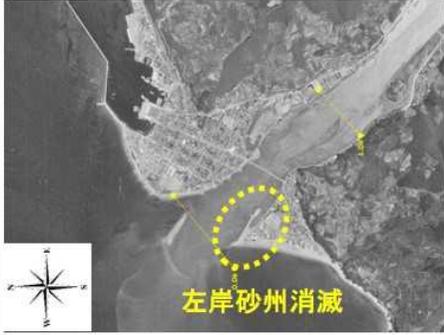
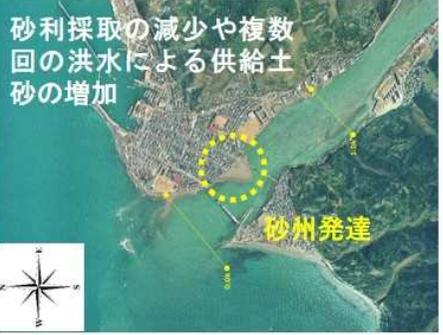
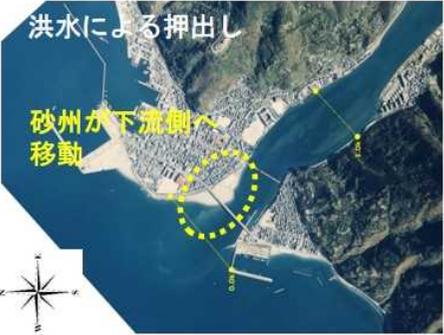
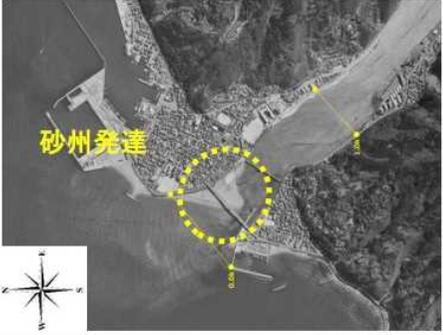
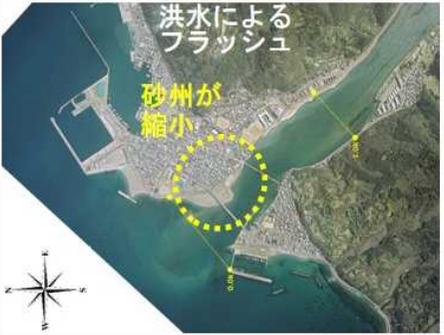
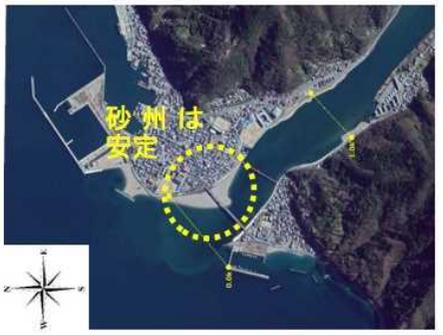
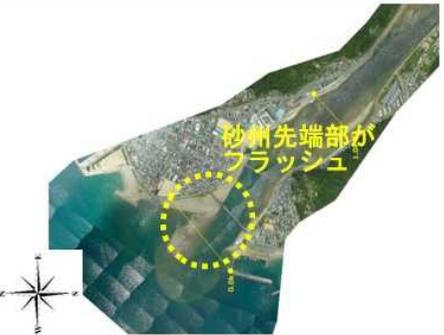
図 5.3 洪水外力と河口砂州の変遷

<p>河口部左右岸に砂浜が形成</p>

<p>左岸砂州消滅</p>

<p>砂利採取の減少や複数回の洪水による供給土砂の増加 砂州発達</p>

<p>洪水による押し出し 砂州が下流側へ移動</p>	
<ul style="list-style-type: none"> 河口部左右岸に砂浜が形成。 左岸側には河道内砂州が形成。 		<ul style="list-style-type: none"> 砂利採取等による供給土砂減少。 左岸側に船止まり建設。 		<ul style="list-style-type: none"> 砂利採取の一部禁止や複数回の洪水による供給土砂の増加。 		<ul style="list-style-type: none"> 複数回発生した洪水による押し出しで、砂州が下流側へ移動。 	
2回(H8,10)		4回(H16,17)		1回(H23)		1回(H30)	
2003(H15)/2/28		2005(H17)/3/16		2015(H27)/12/30		2018(H30)/9/25

<p>砂州発達</p>

<p>洪水によるフラッシュ 砂州が縮小</p>

<p>砂州は安定</p>

<p>砂州先端部がフラッシュ</p>	
<ul style="list-style-type: none"> 洪水発生が減少、砂州が発達。 		<ul style="list-style-type: none"> 下記洪水によるフラッシュ発生 ・H16.8洪水：約3,200m³/s(基準地点大洲) 		<ul style="list-style-type: none"> 洪水発生が減少し、砂州は安定。 		<ul style="list-style-type: none"> 下記洪水によるフラッシュ発生 ・H30.7洪水：約4,400m³/s(基準地点大洲)

近年、平成 30 年 7 月洪水において砂州がフラッシュされており、砂州の影響による水位のせき上げの被害は確認されていないが、より高い安全性を確保するため、洪水時に確実にかつ早い段階から砂州がフラッシュされるような砂州管理が重要である。

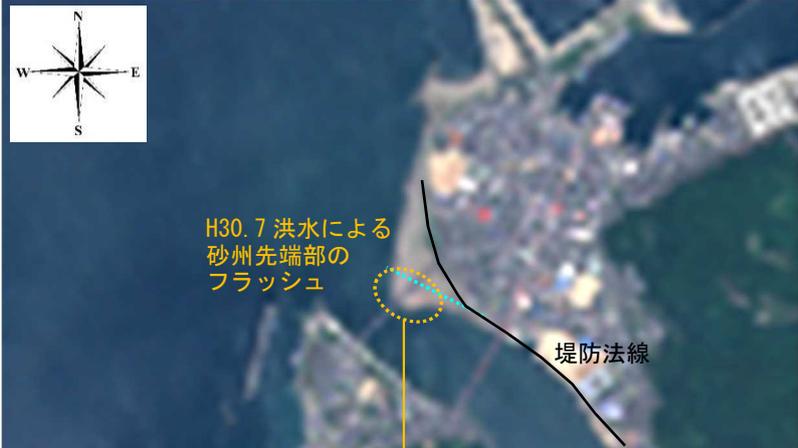
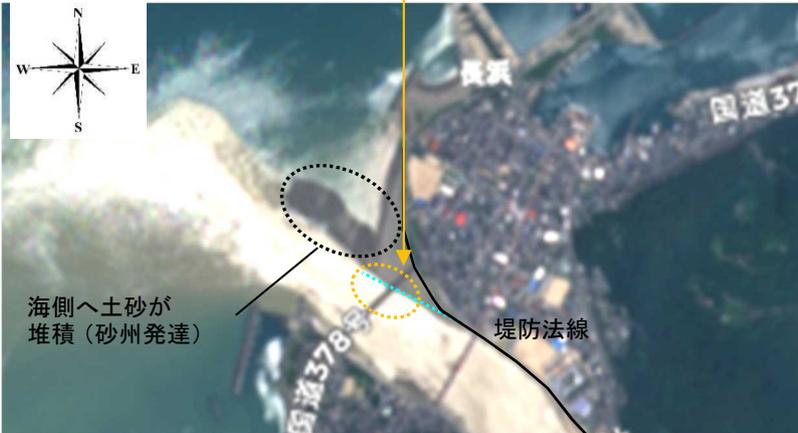
表 5.1 河口砂州のフラッシュ状況

撮影状況	河口部の状況
洪水前 H30. 6. 28 撮影 ※衛星写真

洪水後 H30. 7. 11 撮影 ※衛星写真

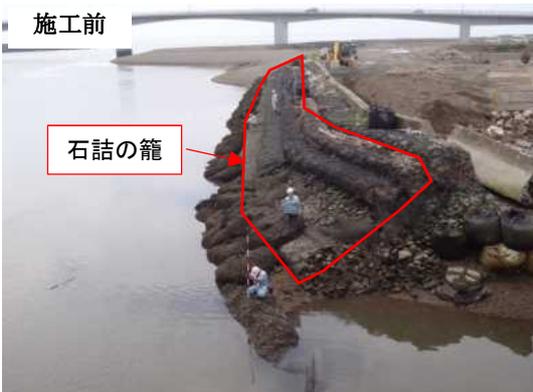
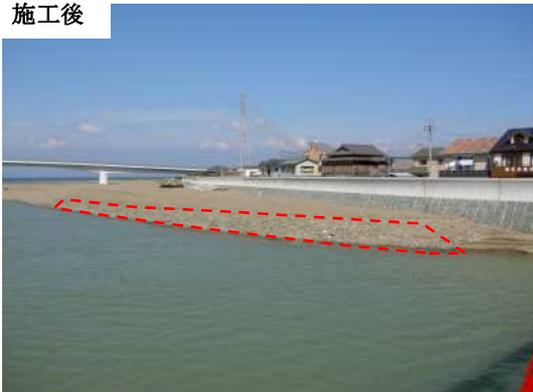
表 5.2 河口砂州の維持管理

<ul style="list-style-type: none"> • H24～H25 年度 洪水時に早い段階から砂州がフラッシュされるよう砂州上流にある石詰の籠を撤去 	
<p>施工前</p>

<p>施工後</p>

河口域では右岸側に砂州が形成されており、昭和 50 年代以降、徐々に下流へ移動している。平成 30 年 7 月洪水等では砂州がフラッシュされており、砂州の影響による水位のせき上げの被害は確認されていない。また、洪水時の河口砂州のフラッシュを促進するための掘削を実施する等、河川維持管理計画に基づき、河口砂州の維持管理を実施している。

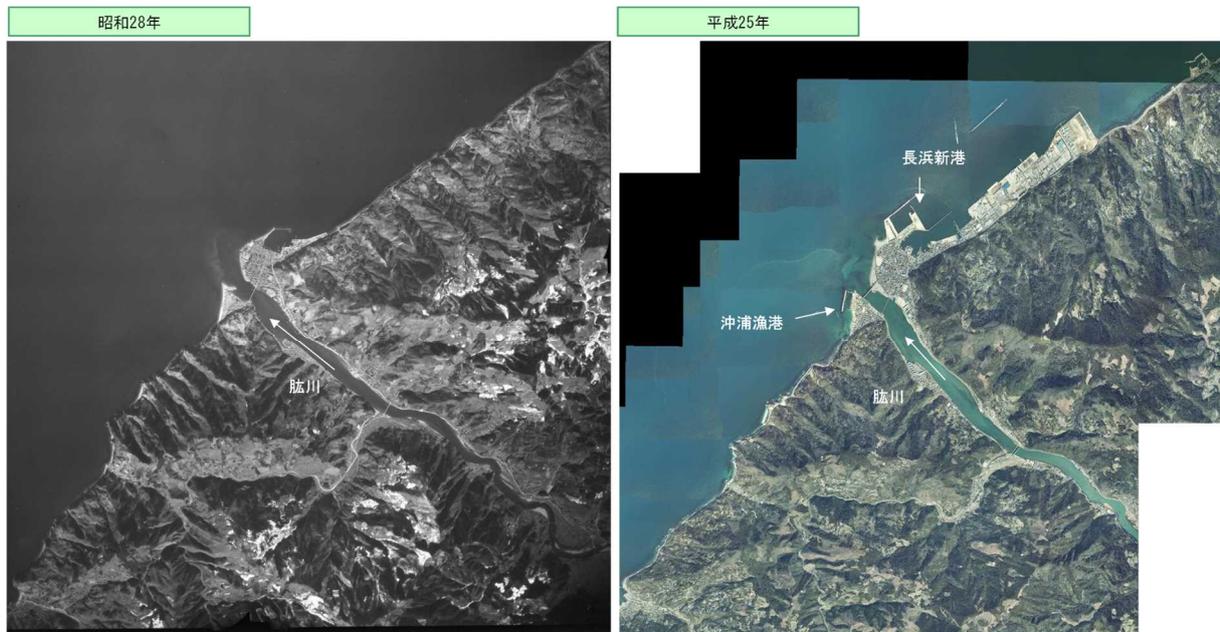
図 5.4 航空写真から見た汀線の状況

河口付近については、人的改変として沖浦漁港と長浜新港が建設され、長浜新港建設後、当該施設の南西側の静穏域に土砂が移動した。

しかしながら、肱川河口から南北の海岸線は、昭和28年当時においても砂浜を有する汀線がなく、その後の変化も小さい状況であり、土砂動態の変化の影響は小さいと考えられる。
