## 4. 水害と治水事業の沿革

#### 4-3 治水事業の沿革

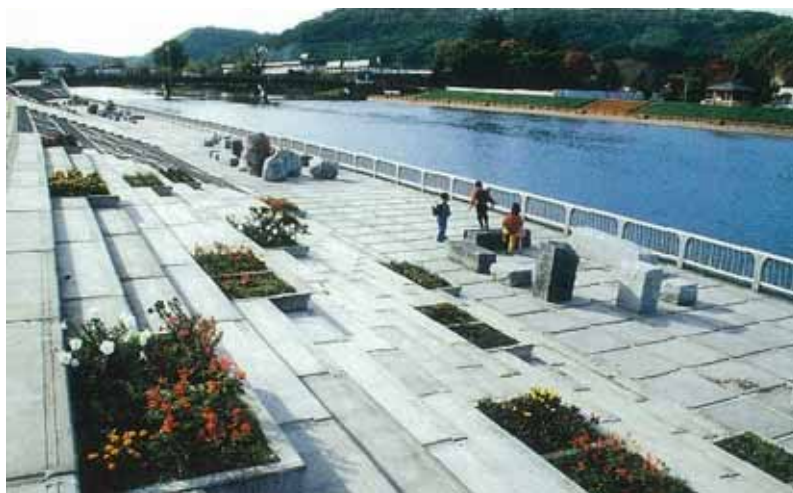
景観に考慮した護岸（下流部）

昭和50年洪水を契機に、昭和53年より下流部の特殊堤に着手した。その際、網走川の恵まれた河川環境を活用し、都市景観の中に調和させるために、河川緑地計画を策定し、環境に配慮した特殊堤を実施した。平成4年洪水を契機に、上流無堤区間の流下能力不足区間の解消を図るため、改修を実施中である。また、平成13年9月洪水を契機に網走湖の湖岸堤において堤防強化対策が進められている。
