網走川水系河川整備基本方針

土砂管理等に関する資料

令和8年4月

国土交通省 水管理・国土保全局

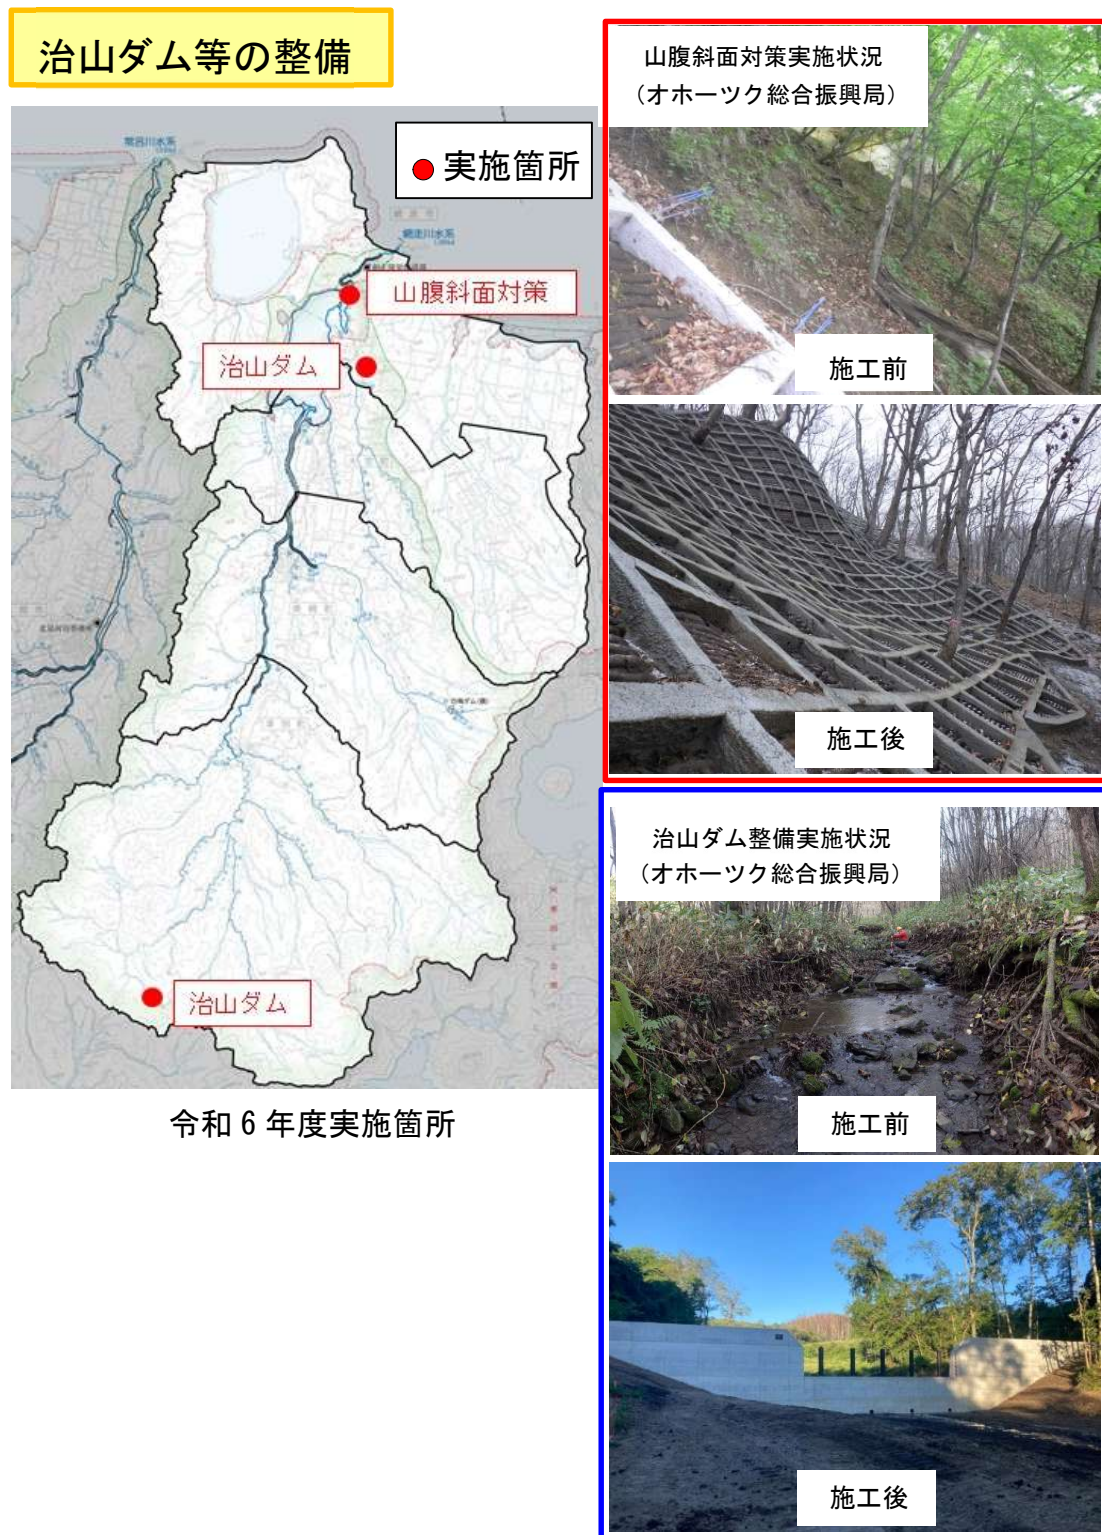
図 2.1 治山ダム等の整備実施

支川の上流部において北海道が平成2年（1990年）から治山ダムや山腹斜面对策等の整備を行っており、現在も継続して事業が進められている。

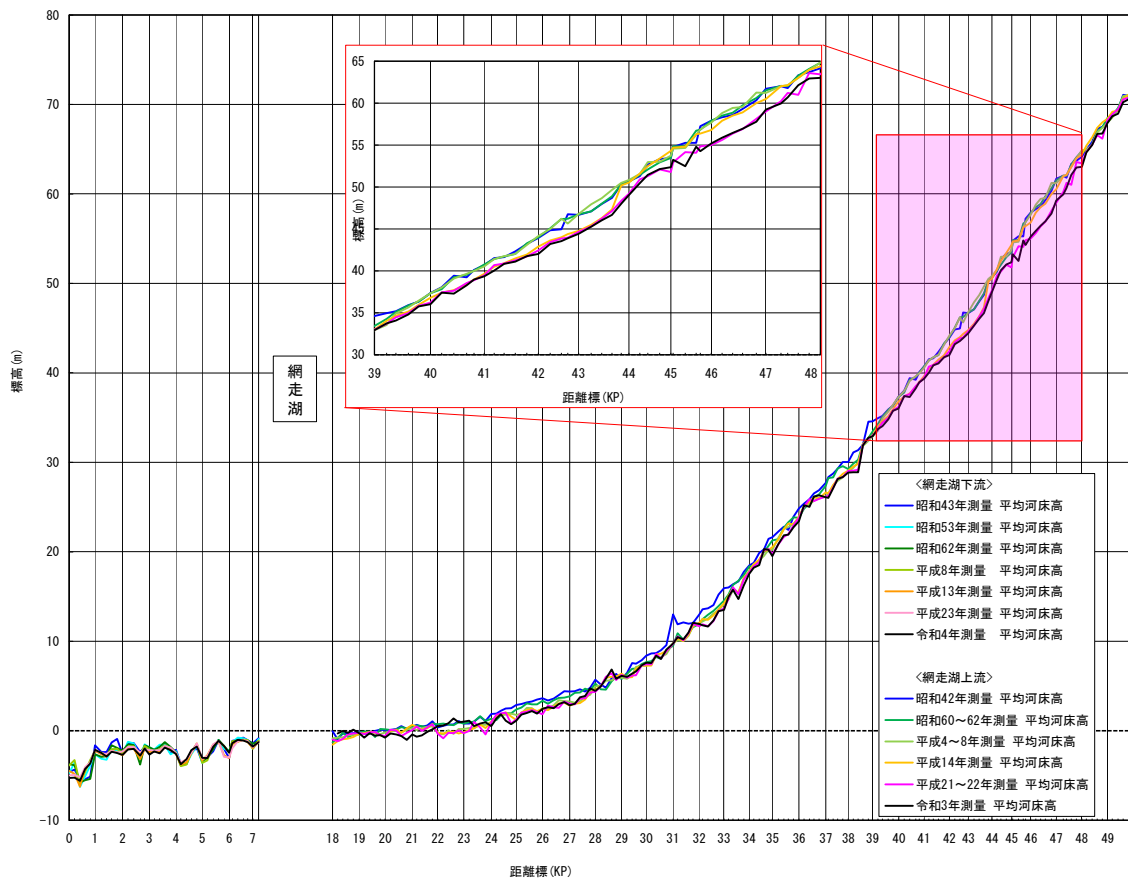
図 4.1 低水路平均河床高の経年変化縦断図

昭和43年（1968年）から最新の測量年である令和4年（2022年）の平均河床高の変動量を整理した。網走川の大臣管理区間では、今まで砂利採取目的の掘削は行われていないが、全川の洗掘の傾向が見られていた。

網走湖上流では、近年まで全川において、低水路掘削等が実施されており、改修直後は一時的に大きな洗掘や堆積が見られ、それ以降、縦断的に洗掘傾向となっていたが、近年は変動高が小さい。

網走川における低水路平均河床高の経年変化縦断図を図4.1に示す。

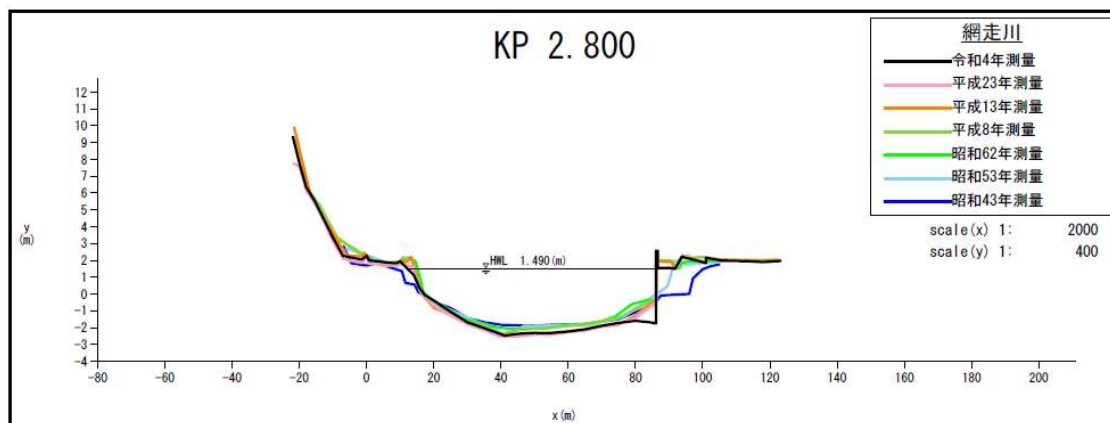
図 4.5 網走湖下流(KP2.8) 経年変化横断面図

代表断面における横断形状の経年変化を図 4.5～図 4.7 に示す。河道改修等による人為的な改変により一時的な河床低下が確認されるが、その後の変動は少ない。

網走川湖下流区間（河口～7.2k）では、横断形状の顕著な変化は見られない。また網走湖上流区間においても、若干の洗掘等、経年的な横断形状の変化が見られるが極端な形状変化は見られない。

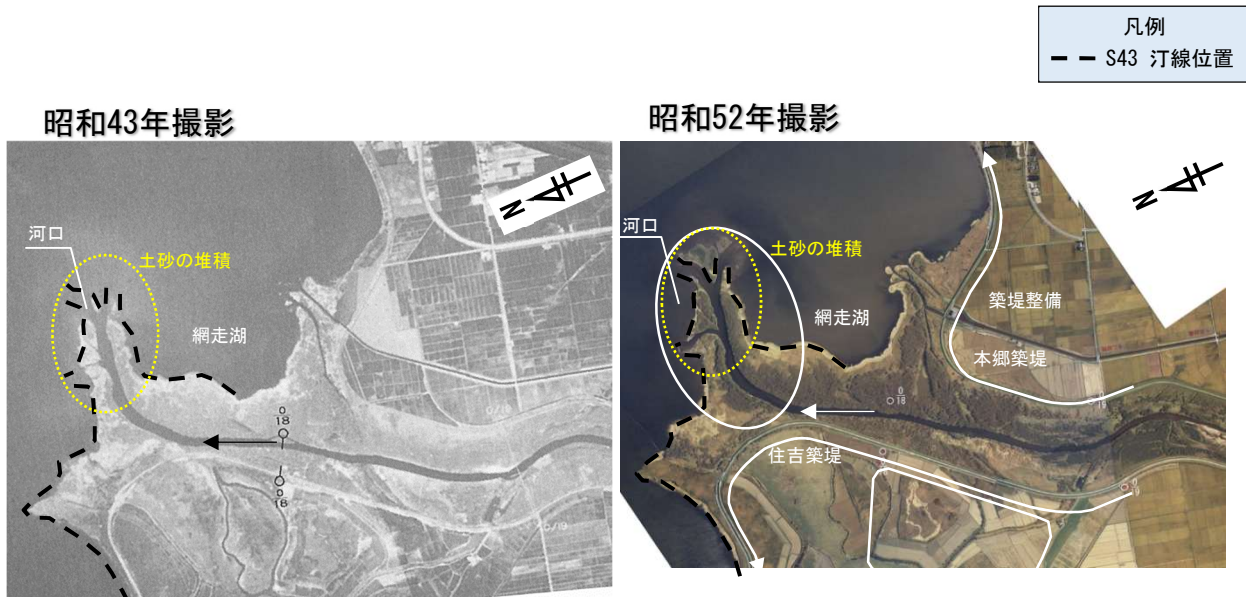
写真 5.1 網走湖流入部の経年変化 (S43～S52)

網走湖の流入部においては経年的に土砂の堆積により河口部が発達している。平成2年（1990年）に網走湖への流入先として新河口の整備を行った。

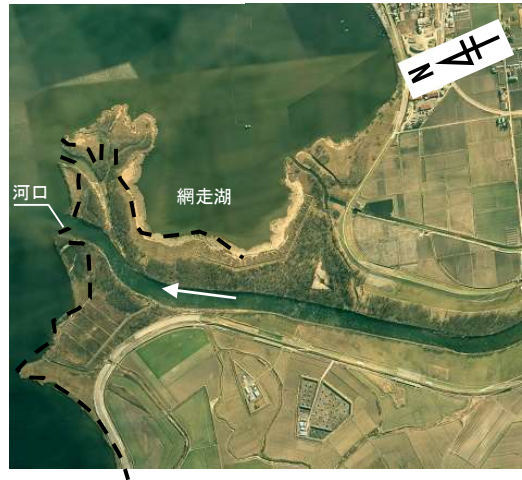
写真 5.2 網走湖流入部の経年変化 (H4~R1)

新河口の整備に伴い、現在に至るまで河道線形に大きな変化は見られない。

結果、網走湖流入部及び女満別川流入部付近で1.0m程度の堆積が生じ維持浚渫を実施しているが、河口の付け替えにより近年は堆積が生じていない。
