## 第4章 水害と治水事業の沿革

### 4-1 既往洪水の概要

## 4-2 治水事業の沿革

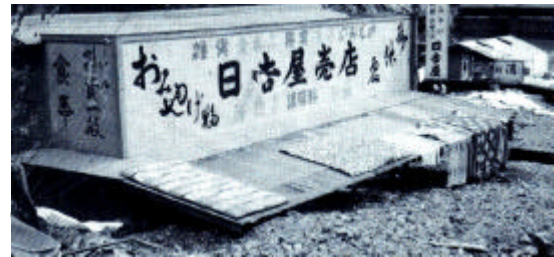
昭和 41 年 9 月 24 日、日本の南にあった秋雨前線を刺激しながら北上してきた台風 26 号は、御前崎の西に上陸し静岡県中央部を縦断して異常な豪雨をもたらした。このため、大河内村立大河内中学校の裏山が 25 日 0 時 30 分頃突然崩壊した。梅ヶ島温泉では 9 月 25 日 0 時頃、突然安倍川に土砂流が発生し、これが氾濫したため旅館をはじめ家屋全壊 9 戸、半壊 2 戸、死者 26 名の被害を出した。

昭和 41 年 9 月洪水  
（梅ヶ島温泉街：三河内川 5.0k 付近）

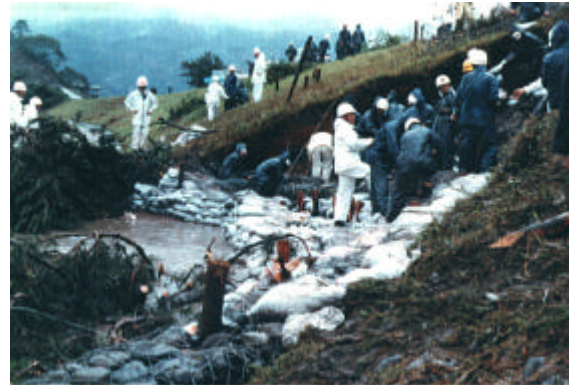
昭和 57 年 8 月災害  
蛇籠・土嚢による応急工事  
(12.0k 付近左岸：福田ヶ谷地先)

洪水により堤防の一部が欠壊したが、水防活動により破堤は免れている。

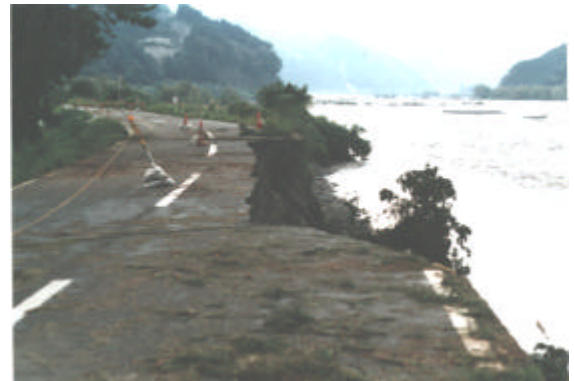
平成 3 年 9 月災害 俵沢地区  
(21.5k 付近左岸)

このため、静岡市俵沢<sup>たわらざわ</sup>地区の堤防が洗掘され、危険な状態となったが、地元住民の水防活動により大事には至らなかった。

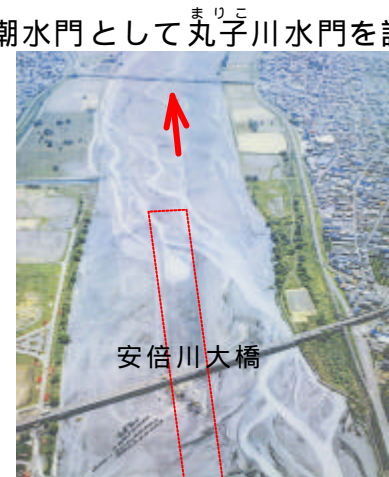
その後、近年では、下流区間において低水路の河床高が高水敷高程度まで上昇し、洪水の流下の支障となるとともに、洪水の主流が高水敷上を流れ、高水敷や堤防が洗掘されるなどの被害が頻繁に発生し、堤防の安全度が著しく低下している。このため、緊急対策として平成12年度より河床掘削に着手し、平成15年度より堤防の強化に着手した。河床掘削の実施にあたっては、過去の経緯を踏まえ、掘削土砂の一部を海岸への養浜に利用している。

緊急河道掘削  
(安倍川 7.0k 付近)

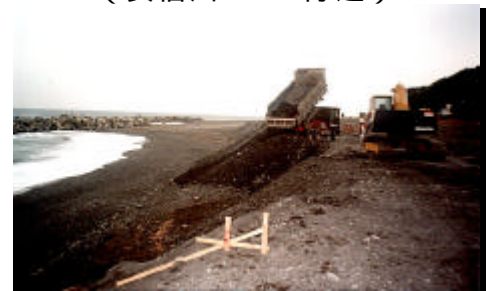
海岸への養浜  
(出典：静岡県河川砂防室)

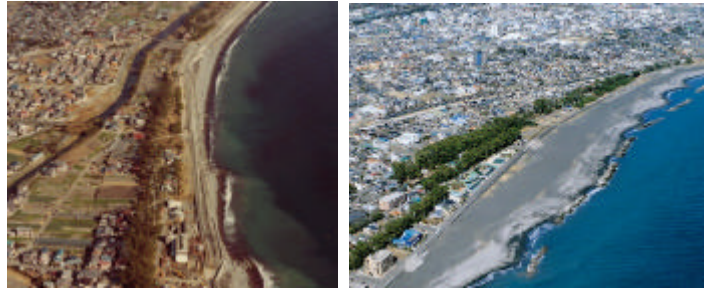
図-4.9 静岡海岸の汀線変化状況

昭和30年代の高度経済成長期には、年間平均約70万 $m^3$ に及ぶ砂利採取により直轄管理区間の河床が最大約2.9m、平均約1.3m低下した。その結果、橋梁、護岸など構造物の被災が発生した。また、静岡・清水海岸の侵食をもたらし、その先端は羽衣の松で有名な三保の松原にまで達している。このため、昭和43年に直轄管理区間の砂利採取を規制し、平成6年には県管理区間の砂利採取が規制され、直轄管理区間の河床は上昇傾向に転じ、海岸の砂浜も復活傾向となっている。

昭和59年3月撮影 平成13年2月撮影  
(出典：静岡県河川砂防室)

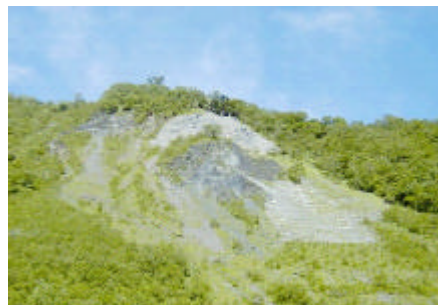
砂防事業については、大正5年に静岡県が本川上流部において関の沢山腹工事に着手したのが始まりであり、昭和12年から本川上流部において直轄砂防事業として、砂防えん堤、山腹工等の整備が進められている。

大谷山腹工（平成11年撮影）

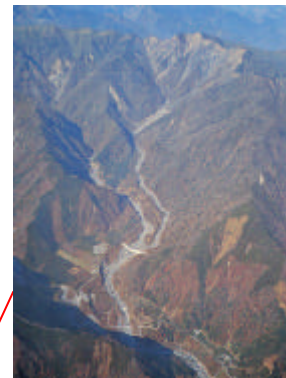
大谷床固工群、大島砂防えん堤  
及び大島流路工

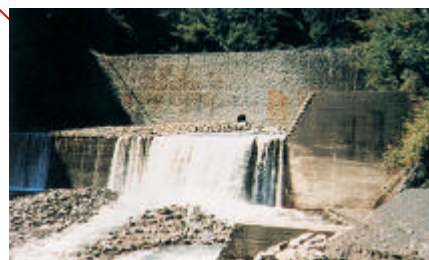
金山砂防えん堤（S31.1完成）

河川名	設備名	竣工年月	流域面積 (km <sup>2</sup> )	貯砂量 (m <sup>3</sup> )
安倍川	大河内砂防えん堤	S26.3	94.70	1,340,000
安倍川	金山砂防えん堤	S31.1	50.00	660,000
安倍川	孫佐島砂防えん堤	S57.3	38.80	280,000
大谷川	新田砂防えん堤	S34.5	15.10	160,000
大谷川	大島流路工(1)	S45.3	8.80	
大谷川	大島流路工(2)	S58.1	8.80	
大谷川	大島砂防えん堤	S52.7	8.80	410,000
大谷川	大谷床固段階えん堤	S38.12	2.20	
大谷川	大谷上護岸工	S42.1	2.20	
大谷川	大谷第2階段えん堤	S49.3	2.20	
大谷川	大谷第3階段えん堤	S54.1	2.20	
大谷川	大谷床固工	継続	3.60	
大谷川	本谷砂防えん堤	S58.2	0.60	28,500
