# 1. 流域の自然状況

## 1-1 河川・流域の概要

赤川は、その源を山形・新潟県境の朝日山系以東岳（標高 1,771m）に発し、大鳥池を経て溪谷を流れ、鶴岡市落合において右支川梵字川を合わせて広大な庄内平野を北上し、左支川内川が合流した後、河口近くで大山川を合わせ、酒田市南部の庄内砂丘を切り開いた赤川放水路を通じて日本海に注ぐ、幹川流路延長 70.4km、流域面積 856.7km<sup>2</sup>の一級河川である。

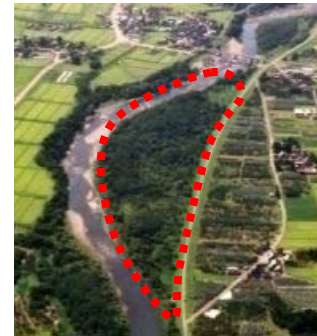
ハリエンジュの拡大(28.2k 付近)

- ◆ 治水上、流下能力が不足するため、河道掘削が必要
- ◆ 瀬・淵やタコノアシ等の植物重要種への配慮が必要
- ◆ 近年、砂州の固定化により、外来種であるハリエンジュ等が拡大
- ◆ 中流部の代表的な景観となっている礫河原が減少傾向にある

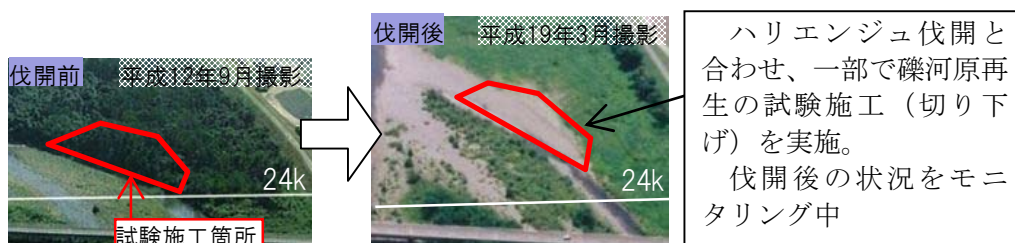
ハリエンジュ試験施工状況

- 覆土や、表土と地中の土の入れ替えなど、伐開後の萌芽を抑制する試験施工を実施
- モニタリング結果から、萌芽抑制効果を確認
- 実生（種子からの発芽）が見られたことから、ハリエンジュ群落跡地にシードバンクを形成している可能性があるため、経過観察が必要

特に外来種であるハリエンジュの拡大を防止するため、試験施工を実施し、伐開後の萌芽状況のモニタリングを実施。

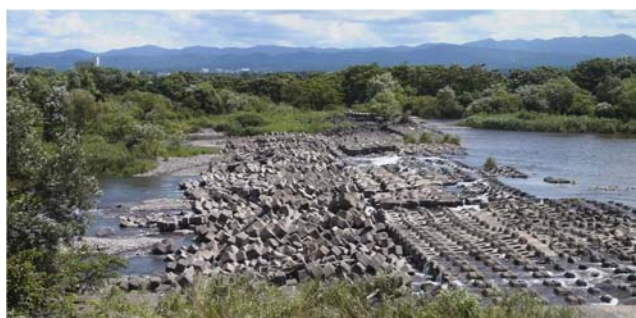
魚道設置前（平成 16 年 8 月）

魚類の遡上障害となっている伊勢横内床止、黒川床止、東岩本床止に対して魚道を設置することとし、伊勢横内床止工では平成 18 年度に左岸、平成 19 年度に右岸の魚道整備を実施した。

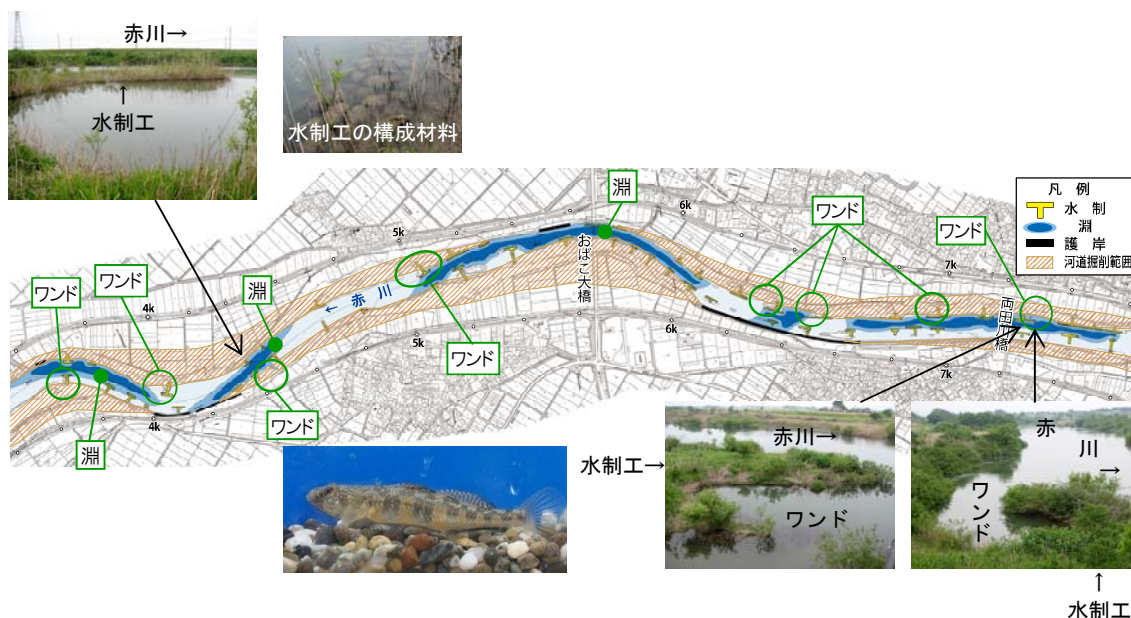
4k～8k 付近の水制工の配置状況

現在赤川下流部に残っている水制工は、主に舟運のための低水工事として、酒田から鶴岡（内川合流点）まで、明治18年から明治34年（鉄道の開通により舟運が衰退し、工事打ち切り）に築造されたもので、現在は局所的な土砂堆積等の影響で見えないものが多いが3.6k～9.0k間に60基程度が残っている。水制工の構造は、粗朶単床や玉石木枠工等である。

水制工が数多く残っている4k～8k付近には、ワンドや淵が形成されており、水制工周辺のワンドはジュズカケハゼやウグイ等、魚類の生息環境となっている。

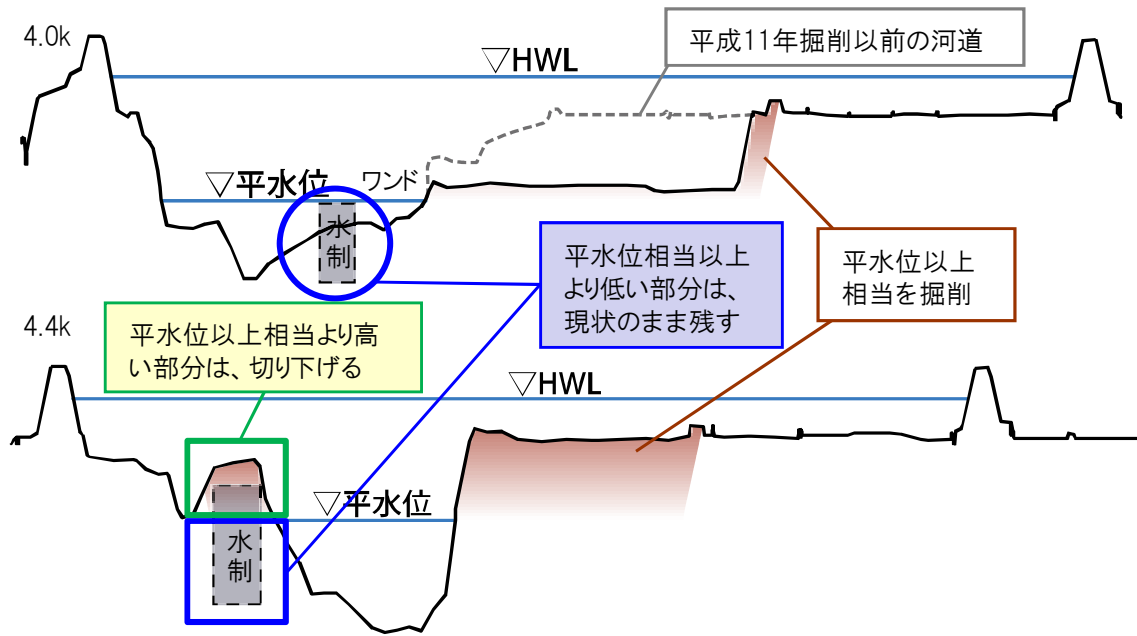
河道掘削時の水制工の扱い

河積を確保するために平水位以上相当の掘削を行うが、この際、水制工については、平水位より高い位置に水制工の上部が突出している場合は、周辺河道の土砂移動の実態や環境への影響を勘案し対策を検討、平水位より低い部分は、現状のまま残すことを基本とする。

これにより、ワンドや淵等の環境の保全に努める。

- 平成11年から、流下能力を確保するため、河道掘削を実施
- 水制工は、平水位よりも低い部分は残しており、掘削後もWンドや淵が保全されている

● 水制工存置によりWンドは河道掘削後も保全

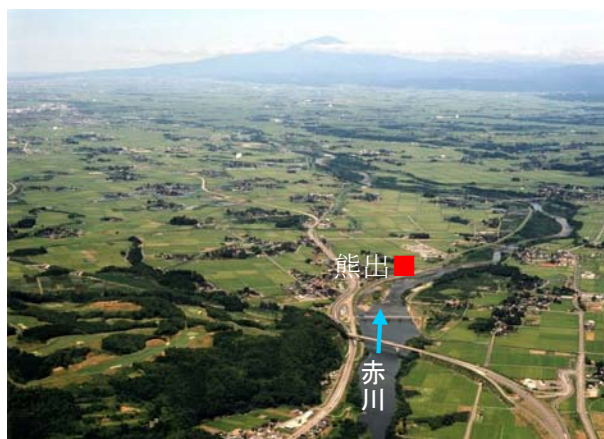
熊出地点は扇状地の頂点に位置する

赤川流域は南北方向に細長い形状を有しており、流域上流部の諸支川の延長は短く、勾配は急であり、洪水は扇状地の出口にあたる熊出地点（基準点）に一時に集中する。熊出地区では、昔から氾濫が繰り返されていたことから、洪水被害等から家屋を防御するために築いた自衛堤の名残である石積みの塀を備えた民家が散在している。

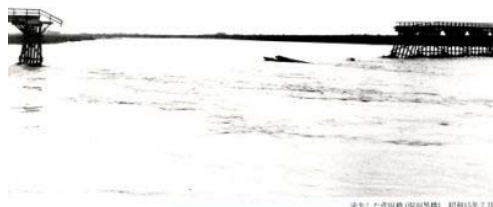
「洪水により流出した菅原橋」(鶴岡市日出付近)

鶴岡市史によると、豪雨により道形部落の東で堤防が決壊し、赤川の水が内川に逆流して、鳥居町、泉町など市街地の東北部が浸水。菅原橋（現羽黒橋）が流失、床上浸水 847 戸、床下浸水 419 戸と記録されている。

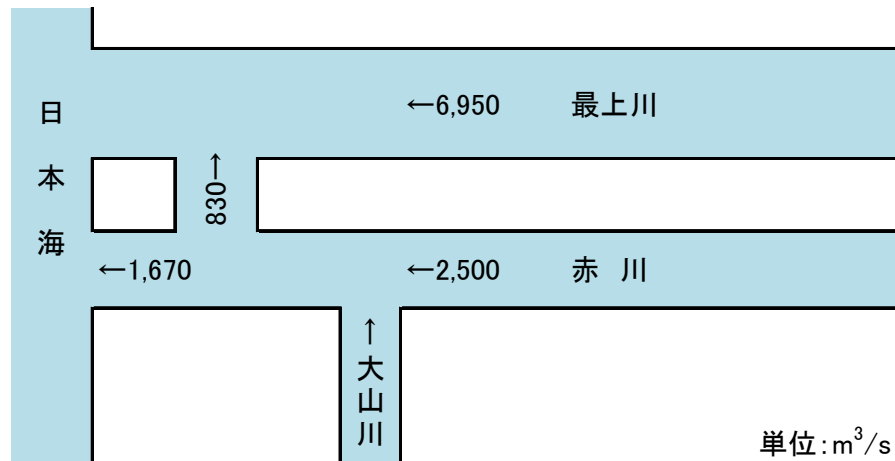
図 4-6 第2次改訂 計画流量配分図

昭和15年7月、赤川は計画高水流量  $1,670 \text{ m}^3/\text{s}$  を超す  $2,700 \text{ m}^3/\text{s}$  の出水があり、直ちに当初計画の  $2,500 \text{ m}^3/\text{s}$  に流量改訂を行なったものであるが詳細は不明である。

なお、流量配分は  $2,500 \text{ m}^3/\text{s}$  のうち  $1,670 \text{ m}^3/\text{s}$  は新放水路で、直接日本海に放流し、残  $830 \text{ m}^3/\text{s}$  は旧川を利用して最上川本川に合流せしめることとした。

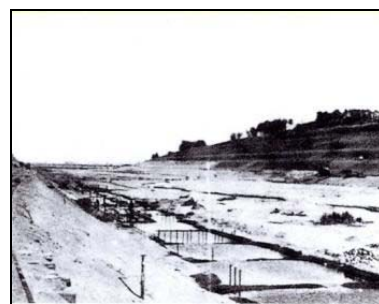
放水路開削工事の様子 (昭和8年)

大正時代から昭和初期までの主な改修工事として、赤川放水路の開削が行われた。最上川に合流していた赤川を下流黒森地点より日本海に放流する放水路計画の地元要望が強く、大正 10 年 3 月に放水路に計画が改定され、大正 10 年 6 月に庄内砂丘の開削工事に着手、昭和 2 年 7 月に一部通水、昭和 8 年に完全通水し、昭和 11 年床止の概成、昭和 17 年に掘削・護岸・床止等一連の工事完成をみた。この放水路によって、直接日本海に放流し、昭和 28 年に旧川を完全に締め切った。

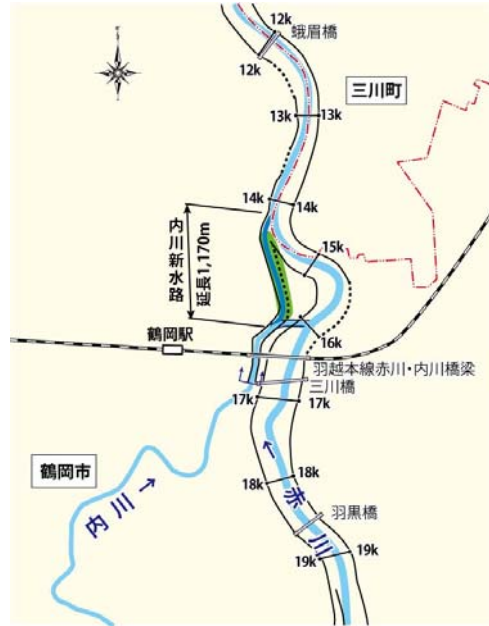
図 4-13 内川新水路計画平面図 (出典：東北の河川より作成)

そこで鶴岡市内の氾濫防止を目的として、昭和5年から昭和8年にかけて赤川湾曲部を避けるように新水路を約1km掘削し、内川合流点を下流に付け替える工事を行い、昭和12年に完成した。

また、支川内川について、鶴岡市の氾濫を防止するため、約 1km の新水路を掘削し、その合流点を下流に付け替える工事が実施され、昭和 12 年に完成している。

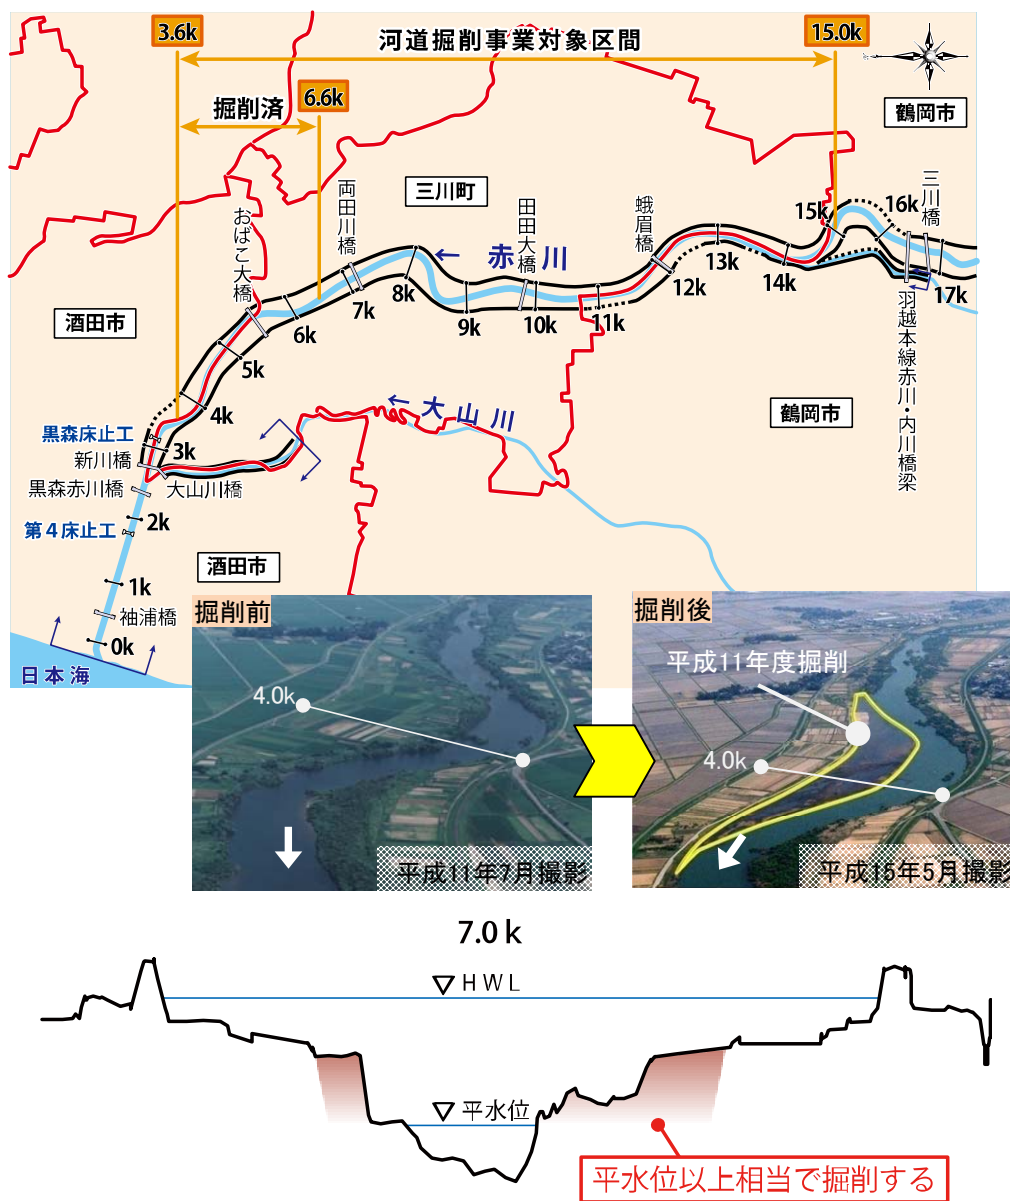
図 4-16 河道掘削イメージ

下流部において現在実施中である河道掘削に際しては、魚類の生息環境等に配慮し、掘削高を平水位以上相当としており、流下能力の向上だけでなく、河道掘削箇所の冠水頻度を高めることにより樹林化を防ぎ、多くの生き物が棲める生息空間としての湿地が再生できるよう配慮している。

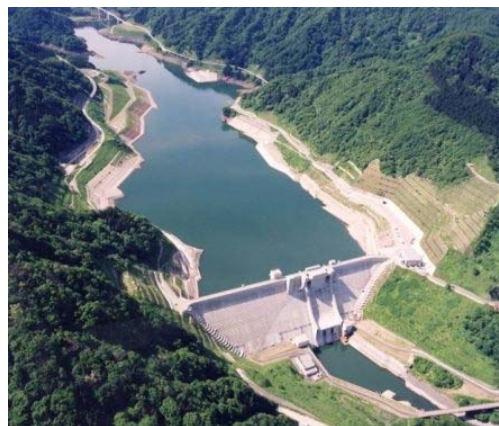
表 4-6 月山ダム諸元表

月山ダムは昭和 51 年に策定された工事实施基本計画を達成するための一環として計画され、赤川の抜本的な治水対策ならびに渇水時においてもかんがい用水の安定的に取水できるよう流水の正常な機能の維持、また、長年の地域の懸案でもあった庄内南部地域の上水道の安定供給と将来の水需要に対処することを目的として昭和 56 年に着手し、平成 13 年 10 月竣工、平成 14 年 4 月から本格的な運用を開始した。

目 的		洪水調節、流水の正常な機能の維持、上水道用水、発電		
貯水池	流域面積	239.8km <sup>2</sup>	湛水面積	1.8km <sup>2</sup>
	総貯水容量	6,500 万 m <sup>3</sup>	有効貯水容量	5,800 万 m <sup>3</sup>
	治水容量	3,800 万 m <sup>3</sup>	利水容量	2,000 万 m <sup>3</sup> (洪水期) 4,000 万 m <sup>3</sup> (非洪水期)
ダム	型 式	重力式コンクリート		
	堤 高	123m	堤頂長	393m
治水	計画高水流量	2,900m <sup>3</sup> /s	計画放流量	1,000m <sup>3</sup> /s
	調節流量	1,900m <sup>3</sup> /s		
発電	最大出力	8,800kw	常時出力	300kw

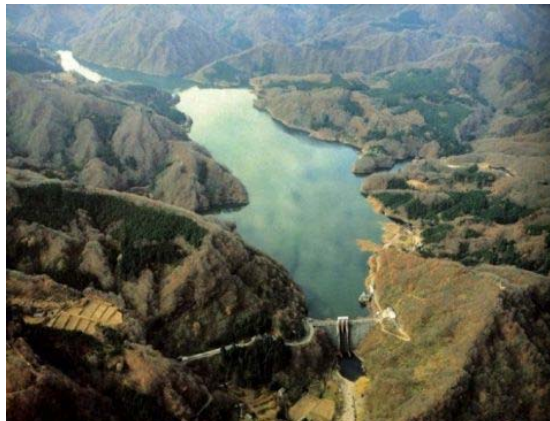
表 4-7 荒沢ダム諸元表

荒沢ダムは、赤川の上流、鶴岡市荒沢に位置し、総貯水容量 4,142 万 m<sup>3</sup> は、山形県内の完成ダムで第 5 番目の規模をなす。目的は赤川沿川の治水の他に、県内有数の流域穀倉地帯へのかんがい用水及び発電に利用されている。

目 的		洪水調節、かんがい用水、発電		
貯水池	流域面積	162km <sup>2</sup>	湛水面積	1.892km <sup>2</sup>
	総貯水容量	4,142 万 m <sup>3</sup>	有効貯水容量	3,087 万 m <sup>3</sup>
	治水容量	1,757 万 m <sup>3</sup>	利水容量	3,087 万 m <sup>3</sup>
ダム	型 式	重力式コンクリート		
	堤 高	63m	堤頂長	195.5m
治水	計画高水流量	1,200m <sup>3</sup> /s	計画放流量	360m <sup>3</sup> /s
	調節流量	840m <sup>3</sup> /s		
発電	最大出力	13,600kw	常時出力	4,800kw

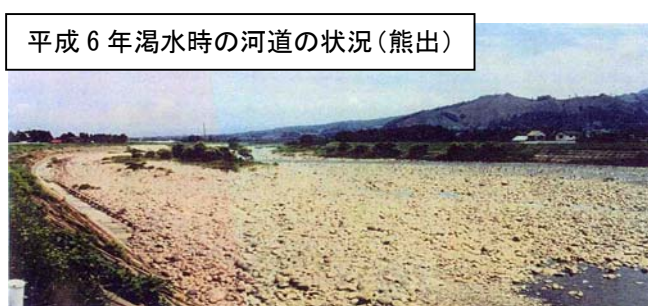
平成 6 年 渇水時の河道の状況(熊出)

熊出地点の湧水流量の経年変化をみると、赤川頭首工が築造される前は、湧水流量が  $10 \text{ m}^3/\text{s}$  程度以上であったが、赤川頭首工の本運用以降（S51～）は概ね  $1 \text{ m}^3/\text{s}$  未満となっている。

赤川の流況は、赤川頭首工の取水による影響が大きく、熊出地点ではほぼ毎年のように7～8月に流量が  $1 \text{ m}^3/\text{s}$  程度未満となり、9月以降の非かんがい期では流況は回復する。

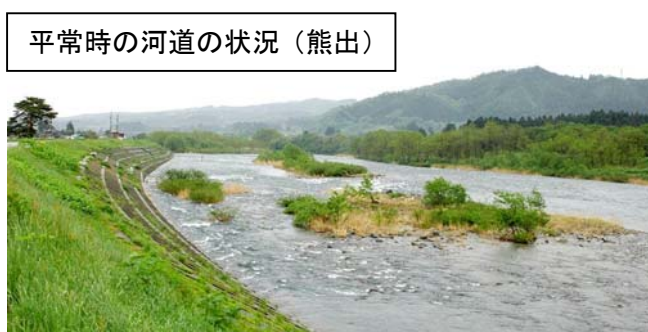
平常時の河道の状況(熊出)

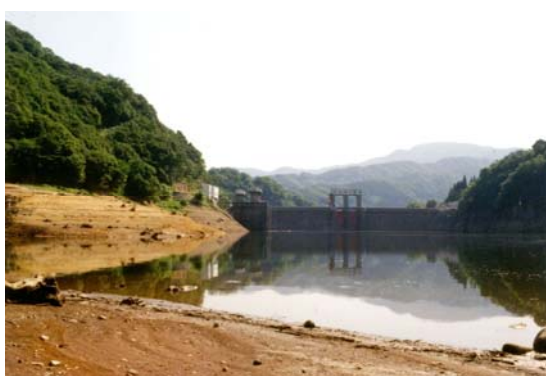
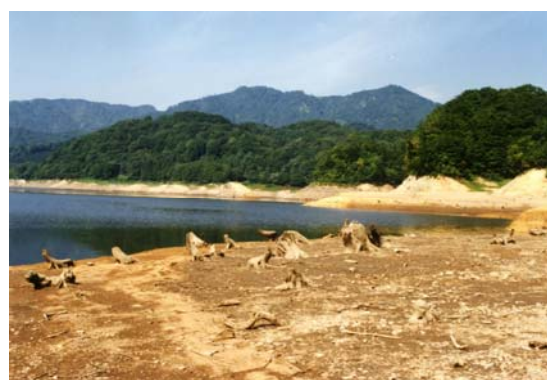
平成 6 年 渇水時の荒沢ダム

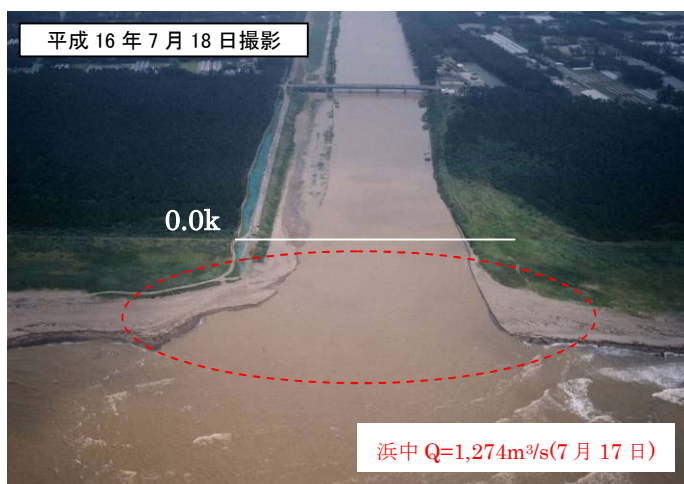
河口には、一年を通じ一定規模の砂州が存在するが、昭和 62 年 8 月や平成 16 年 7 月の中小洪水直後の空中写真では砂州は存在していない。また、冬期は河川流量の減少により砂州が成長するが、昭和 60 年～63 年における砂州の状況を空中写真で確認すると、赤川の河口砂州は閉塞することはなく中小洪水によりフラッシュされるものと判断される。

赤川河口の空中写真(中小洪水直後の河口状況)

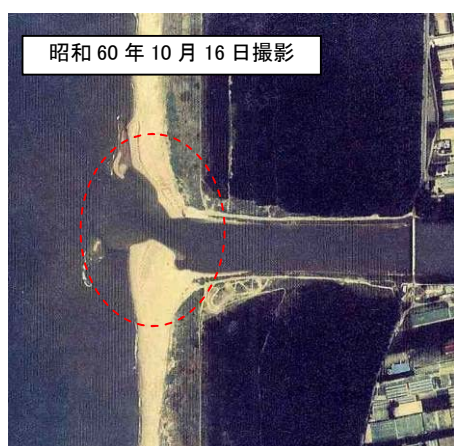
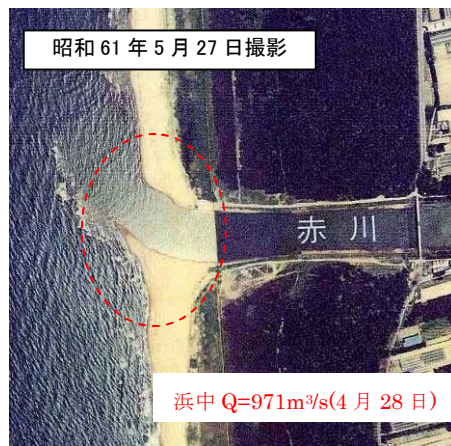
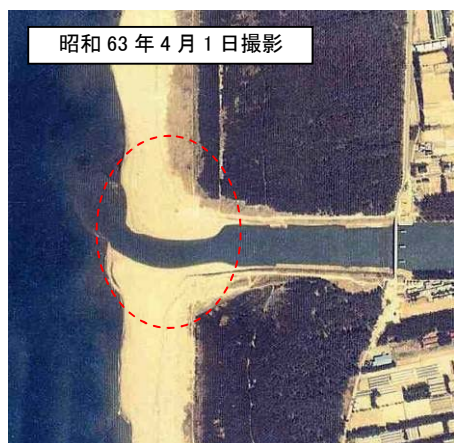
赤川河口の空中写真(融雪後の河口状況)

赤川の河口部は、経年的に安定しており、河口閉塞は生じていない。今後も継続的にモニタリングを実施する。

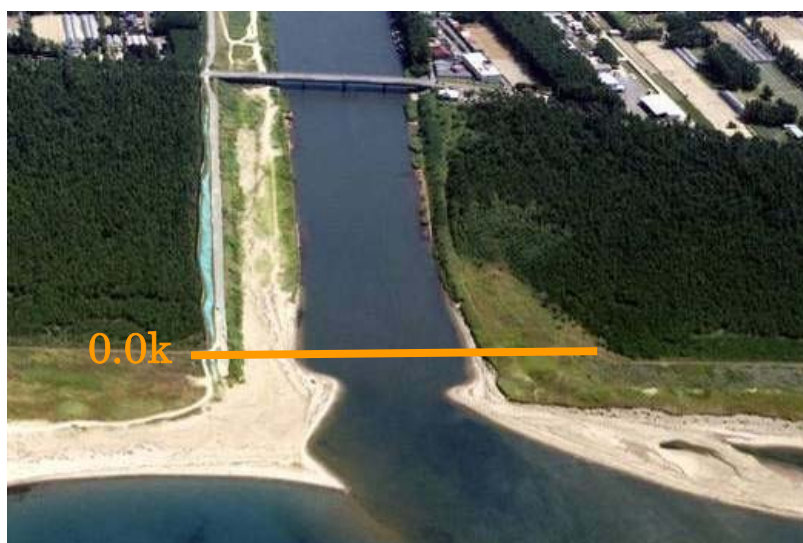
赤川河口部

赤川河口周辺の海浜は、近年の突堤設置（県）の影響もあり、やや堆積傾向にあるが、赤川河口部については、ほとんど変化していない。海岸の状況については、今後も継続的にモニタリングを実施する。

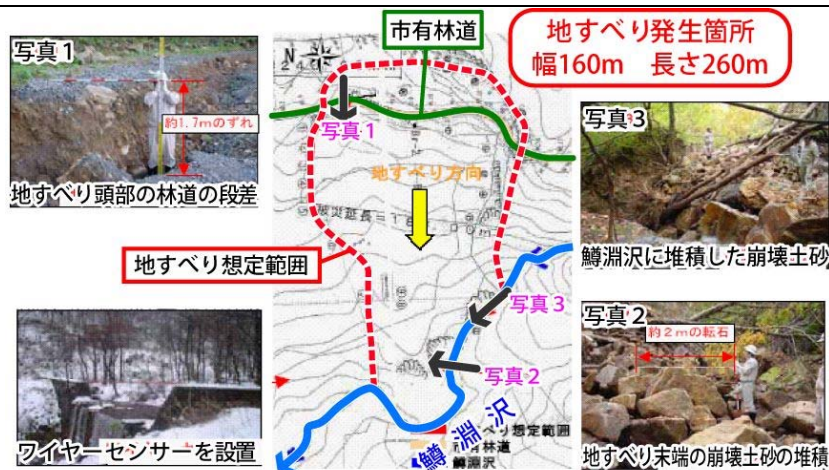
- ・ H17.8 大鳥川支川鱒淵沢
- ・ 地滑り性崩壊の発生、土石流発生の恐れ
- ・ 地区住民への避難情報提供を目的として、鱒淵地区上流側の砂防えん堤に土石流を感知するワイヤーセンサー整備→避難態勢の強化
- ・ 緊急対策として砂防えん堤の除石も実施した。

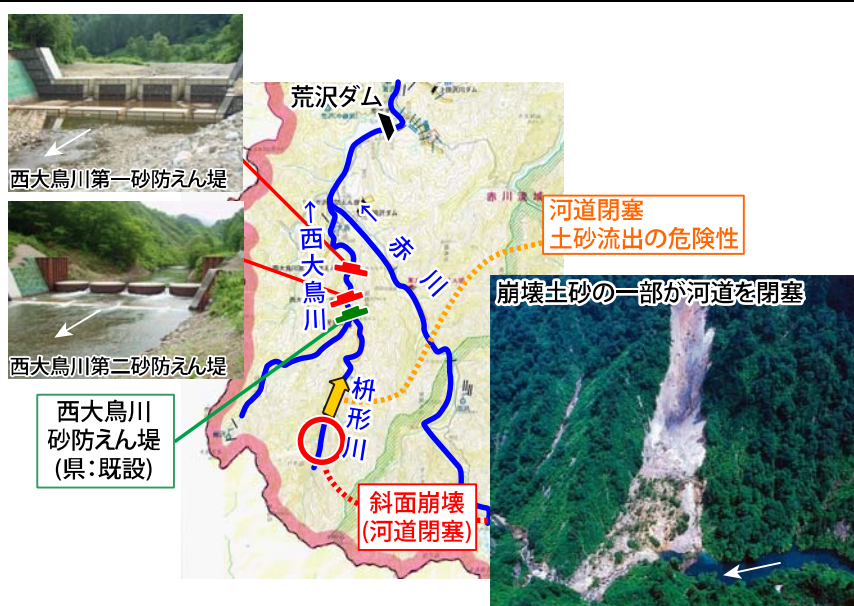
- ・ H12.5 西大鳥川支川枅形川
- ・ 崩壊土砂の一部が河道を閉塞した。
- ・ 既設砂防えん堤の除石及び、西大鳥川第一砂防えん堤、西大鳥川第二砂防えん堤の計2基を新設。
- ・ 透過型(スリット等)の堰堤を採用し、河床の連続性や生態系、周辺環境に配慮

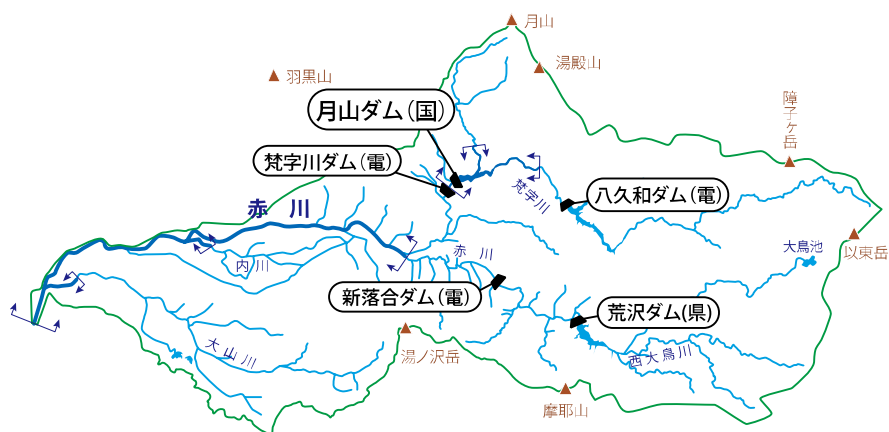
また、赤川水系の主要な管理ダムとしては、月山ダム（管理者：国土交通省）と荒沢ダム（管理者：山形県）があげられる。

月山ダム		荒沢ダム	
位置	鶴岡市上名川	位置	鶴岡市荒沢
河川	赤川水系梵字川	河川	赤川水系赤川
機能	洪水調節、正常な流水の機能の維持、水道用水、発電	機能	洪水調節、かんがい用水、発電
型式	重力式コンクリート	型式	重力式コンクリート
堤高	123m	堤高	63m
堤頂長	393m	堤頂長	195.5m
堤体積	1,160,000m <sup>3</sup>	堤体積	156,000m <sup>3</sup>
集水面積	239.8km <sup>2</sup>	集水面積	162km <sup>2</sup>
湛水面積	180ha	湛水面積	189ha
管理者	東北地方整備局	管理者	山形県
完成年	2001年(平成13年)	完成年	1956年(昭和31年)

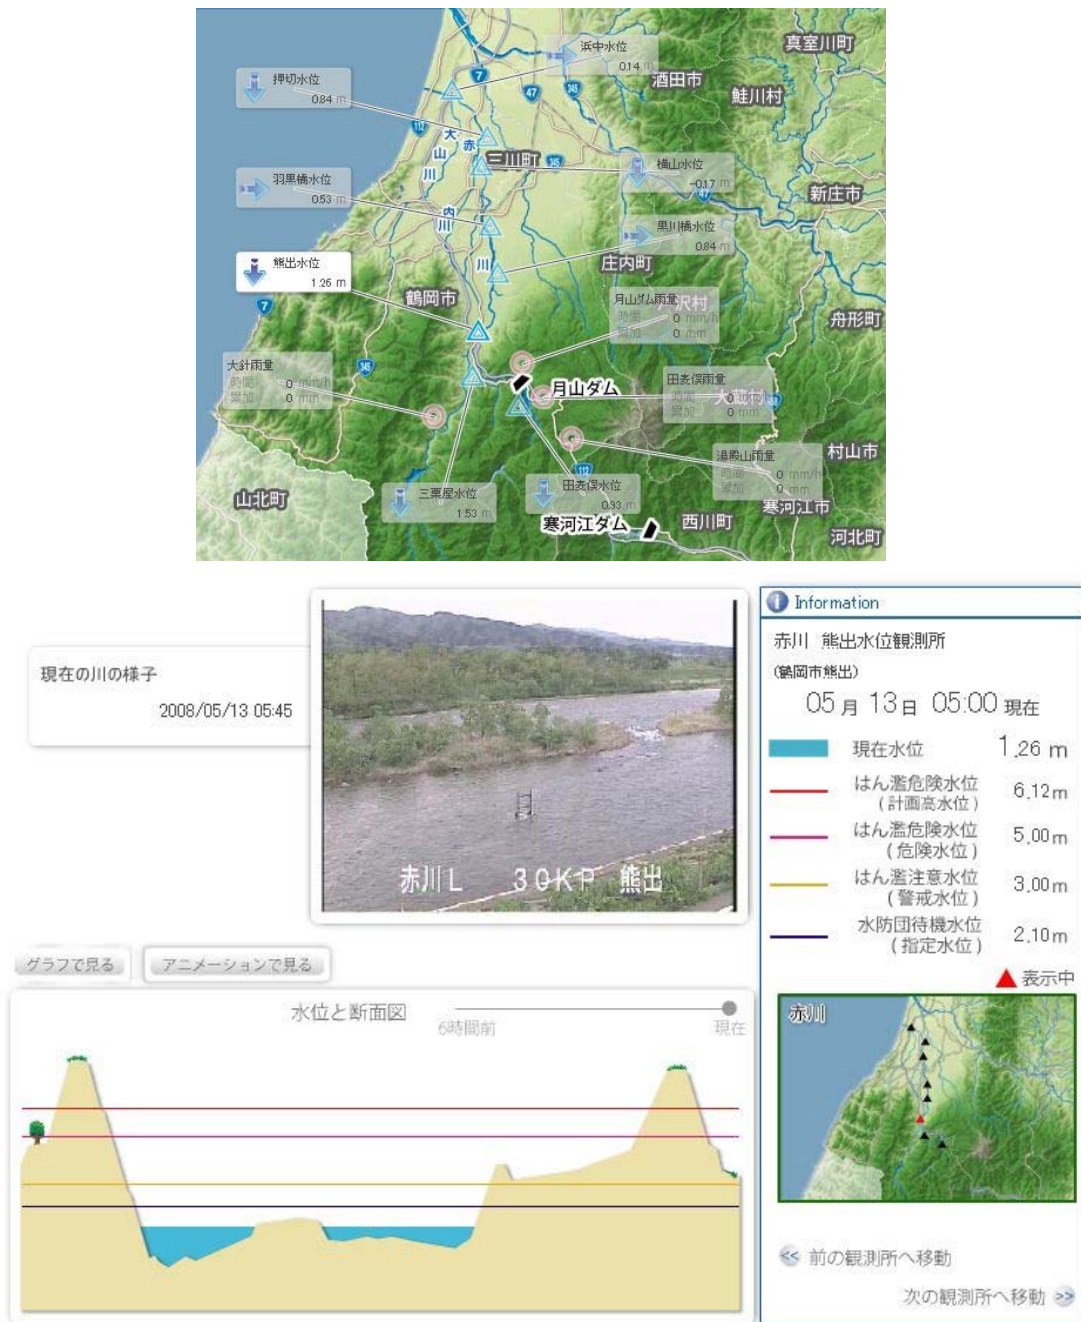
図 9-5 河川空間監視カメラの位置

赤川水系における河川情報は、テレメータによる雨量観測所、水位観測所により情報収集しているほか、河川空間監視カメラ、排水機場遠隔操作等を設置して情報を管理している。
