1 . 流域の自然状況

1 - 1 河川・流域の概要

荒川水系は、その源を山形県西置賜郡小国町の磐梯朝日国立公園内にある大朝日岳(標高 1,870m)に発し、山間部を南西に流れて小国盆地に至り、流向を西に転じ飯豊山系に源を発する横川、玉川等の支流を合わせて新潟県に入り、山間狭窄部を流下しながら大石川、女川、鍬江沢川等をそれぞれ合わせ、越後平野の北側を横断して日本海に注ぐ幹川流路延長 73km、流域面積 1,150km² (ともに新潟県第 3 位) の一級河川である。

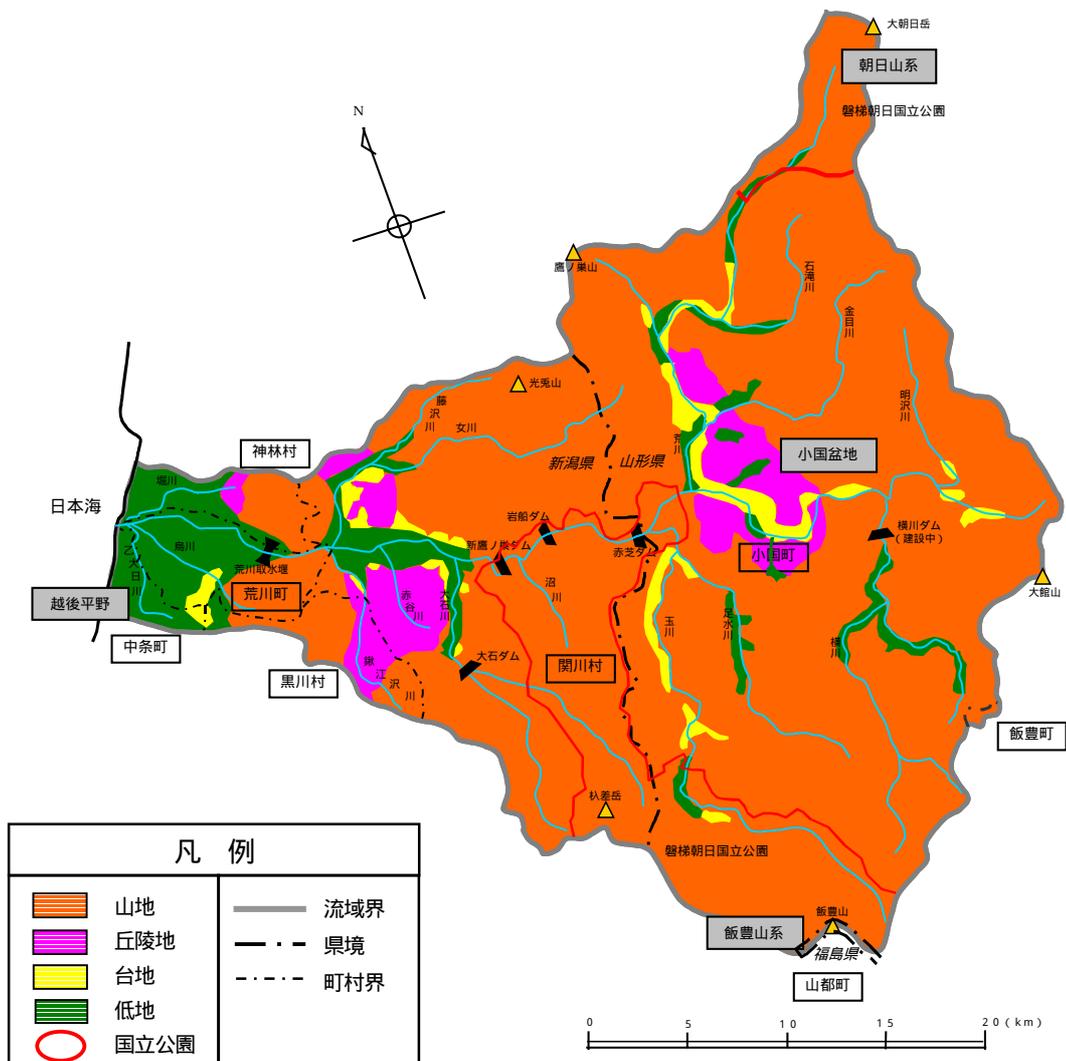
図 1 - 2 - 1 荒川流域地形分類図

地形は、北方に大朝日岳（1,870m）を主峰とする急峻な山岳地帯、東方は 600m 程度の低い山地、南方は飯豊山（2,105m）を頂点とする高峰が連なり、西南方のみ越後平野の北端を形成する平地である。

また、流域を大別してみると、上流より小国盆地、荒川峡谷、越後平野の三つの地域より成り立っている。この中でも荒川峡谷は、山形県内で横川と合流して始まり新潟県に続く 10 数 km に及ぶ峡谷で、南北に連なる飯豊、朝日山系からの多量の積雪による融雪作用の結果、侵食された岸壁と、激流に洗われた奇岩が続き、豪壮な山容とあいまって変化に富んだ絶景を呈しており、昭和 25 年 9 月 5 日に磐梯朝日国立公園の特別地域に指定されている。

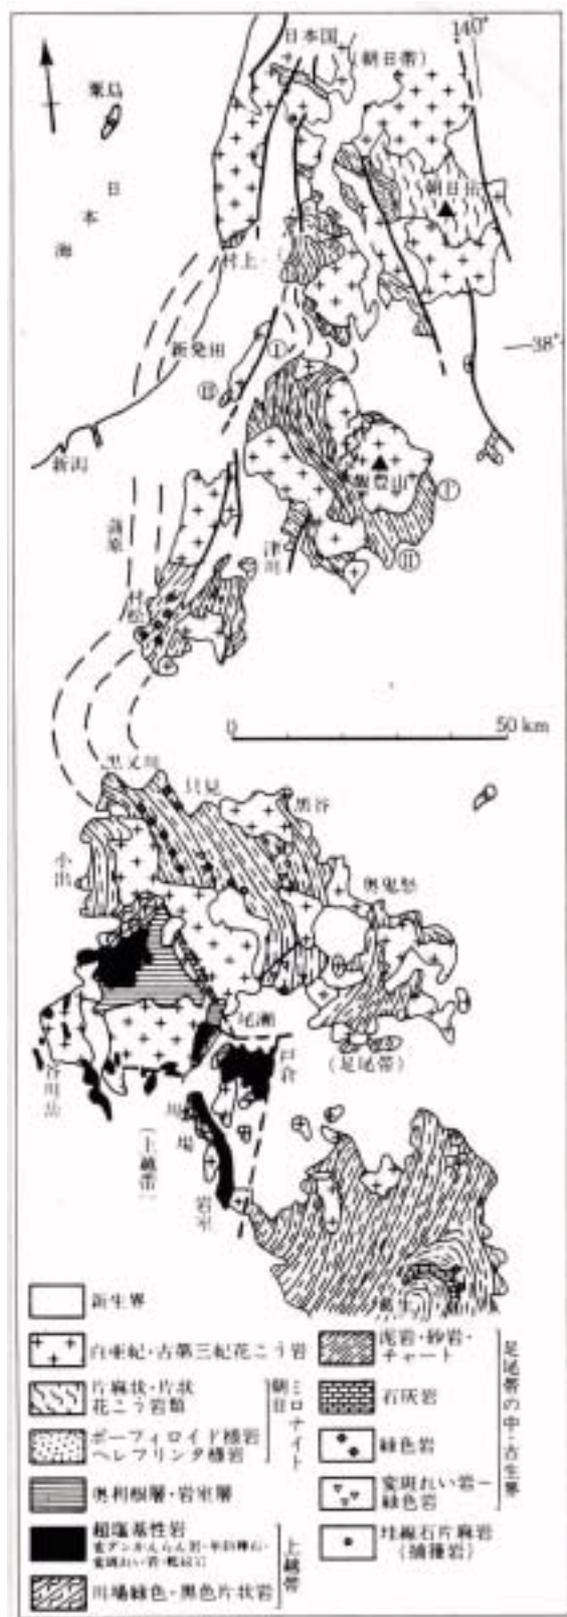
図1-3-2 足尾帯 - 上越帯 - 朝日帯の地質略図

このうち中・古生層の分布や連続状況は、新潟県北部の府屋^{ふや}付近から三面^{みおもて}を經由して山形県北小国を通過し、阿武隈^{あぶくま}山地の南限に至る『三面-棚倉構造線』により規制されていることが知られている。この構造線は、中・古生層等の分布状況からみて西南日本と東北日本を区分する地質境界線でもある。

この構造線を境に、これより東北側は“朝日帯”、南西側は“足尾帯”と総称されている。朝日帯(朝日山地および山北^{さんぼく}町地域に分布)は大きく区分すると、古期の片麻状花崗岩(圧砕されて、マイロナイト(*mylonite*)化しており、いわゆる朝日マイロナイトと称されている)と、新期の塊状花崗岩類とに区分される。古期の片麻状花崗岩類は、朝日山塊の中央部を構成し、その北西の延長部は山北町に至るが、その一部が『日本国片麻岩』と称され、地質学的には貴重な地域となっている。これらの形成時代については、今だ学術的議論が決着していないが、現状では、概ね中生代白亜紀末期(8,800万年~6,500万年前ころ)とされている。

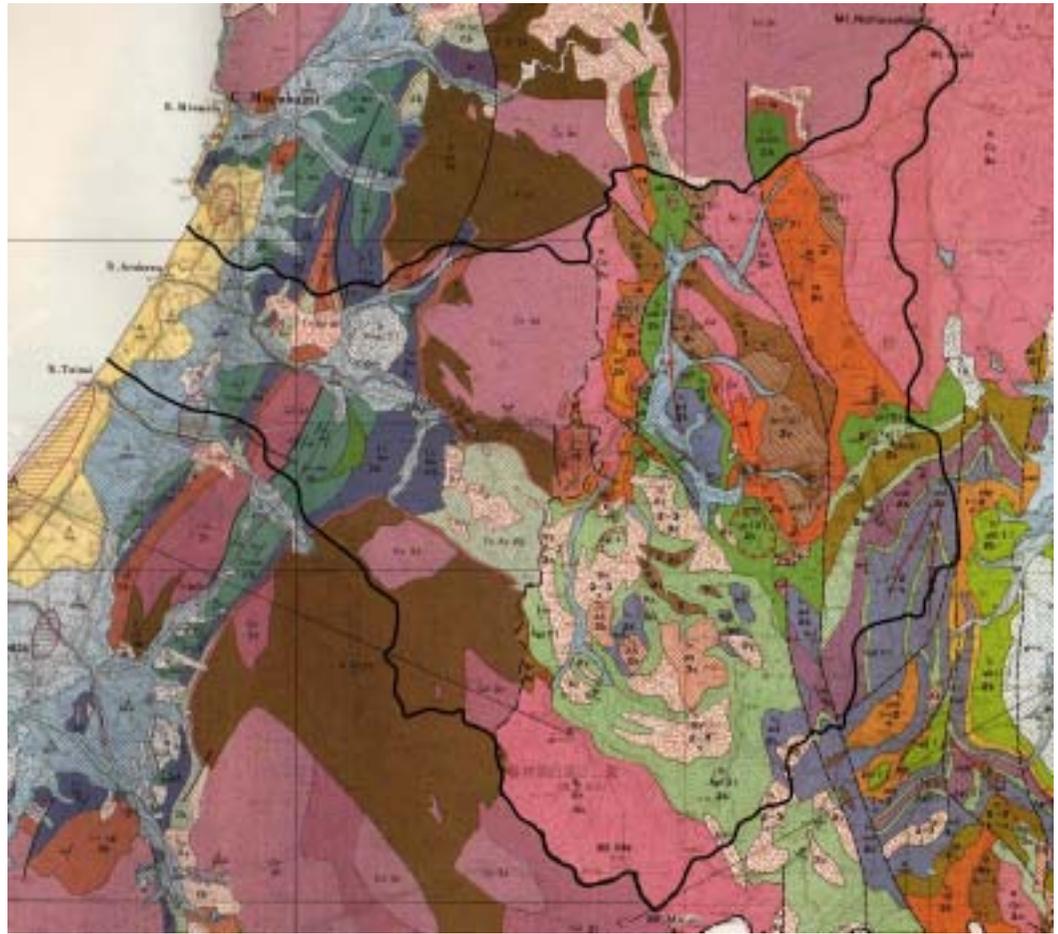
図1-3-3 荒川流域地質図 出典：土地分類図（山形県）（財）日本地図センター

東部源流域から中流域(山形県小国町付近まで)にかけては、花崗岩もしくは中・古生層(3億~6,500万年前程度)の硬質な岩石から成り、その分布地質を反映して1,500m以上の山地標高を有する。一方、その山地の終焉部縁辺に発達する山地は600m程度の標高を示す丘陵地性山地からなるが、それらを構成している地質は、比較的軟質な(いわゆる堆積軟岩と称される)新第三紀中~鮮新世(2,300万年~160万年前程度)の時代に堆積した地層から構成されている。

A A' 断層地質図

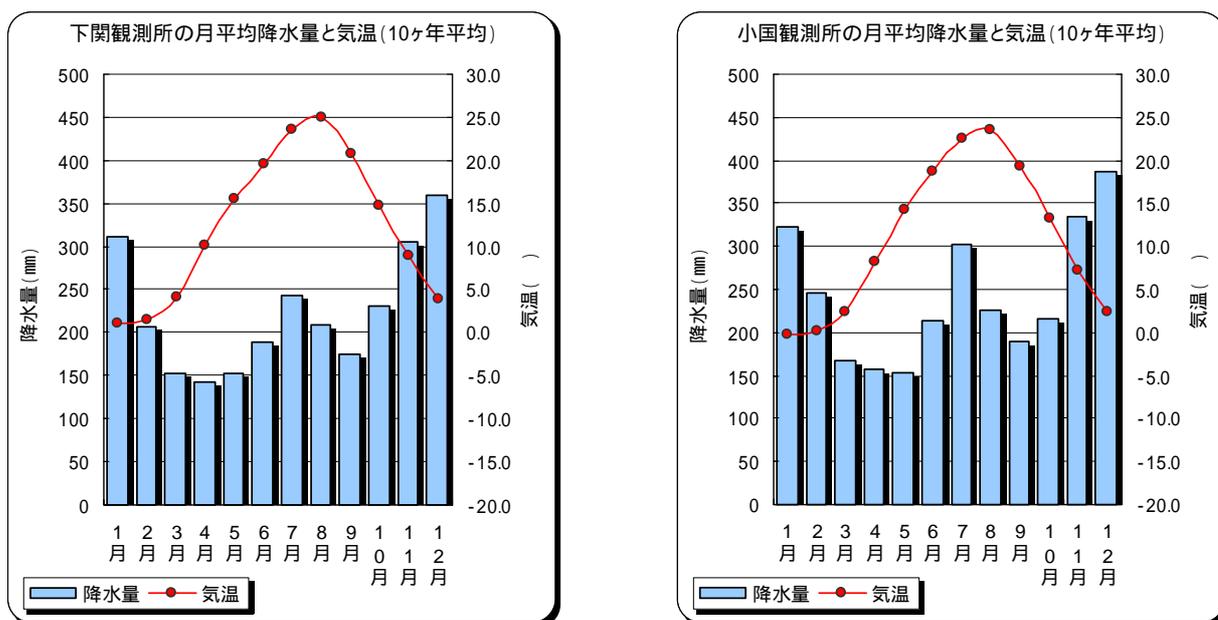
図 1 - 4 - 1 下関・小国観測所の月平均降水量と気温

荒川流域は、その源である飯豊、朝日連峰が日本海まで約 40 km という近距離で海岸線と平行しており、数百 m の前衛の山々からいきなり 2,000 m 程度の高い障壁の連山となっている。本流域は日本海式気候に属し、その中でも北陸地方は多雨多雪地域であることから、年間降水量は流域平均で 2,700 mm 程度になる。

気温は、荒川流域が海洋性の特色を示していることから、海洋の影響を受けて気温の降下が和らぐために、冬季は比較的温暖となる。また夏季はいわゆる北陸性気候を示し、小国地方でも比較的低い気温となる。

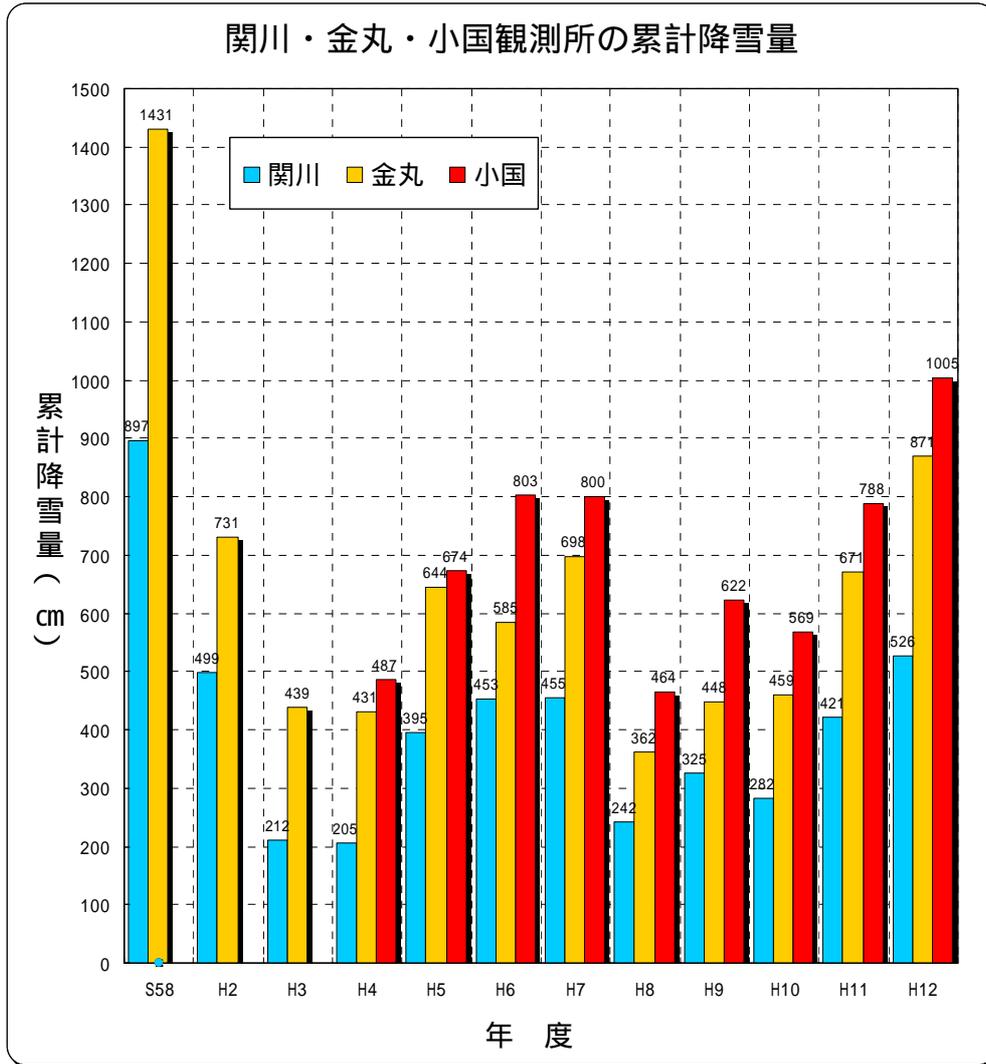
図 1 - 4 - 3 関川・金丸・小国観測所の累計降雪量

流域の気象は、11 月から 3 月頃まで大陸の高気圧と不連続線の影響を受けてシベリアからの季節風が卓越し、西高東低の冬型の気圧配置になることが多く、全国でも有数の多雪地域であることから、累計降雪量は過去に下流平坦部で約 9 m、中流部では 15 m を越えるものがあった。最近では山間部で通常 8 m から 10 m の累計降雪が記録されている。

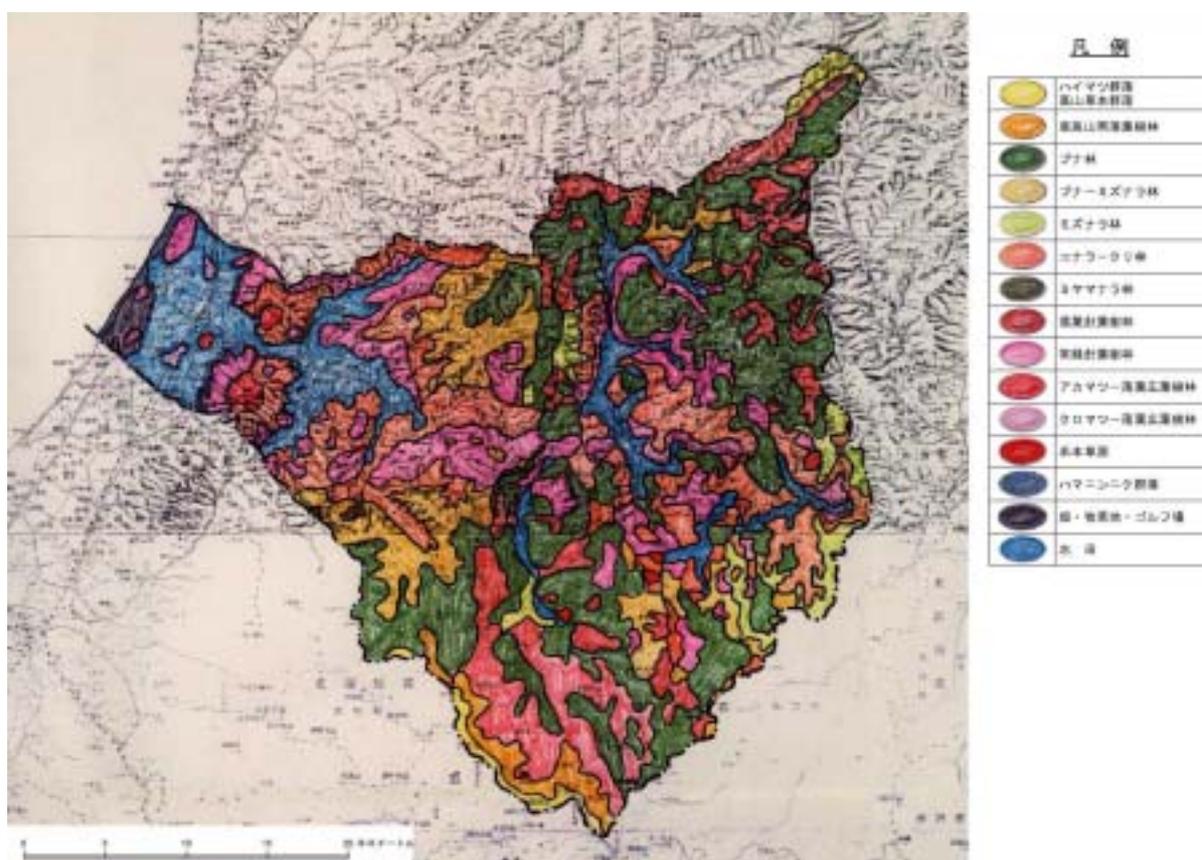
図 2 - 1 - 1 荒川水系現存植生図

上流域の山地帯はブナ、ミズナラの落葉広葉樹林に覆われ、荒川源流部にはブナ原生林も残されている。急峻な山腹を削る流れは深い渓谷を刻み、溪岸にはカエデ林やサワグルミ林が発達している。溪流にはイワナやカジカが生息し、小沢ではトウホクサンショウウオやモリアオガエル、カジカガエルなどが見られる。鳥類ではキセキレイ、ヤマセミ、アカショウビンなどの溪流性の鳥類の他、周辺の森林環境を反映してウグイス、オオルリ、コゲラ、ヤマガラなど多様である。朝日・飯豊の広大な自然を背景にイヌワシなどの猛禽類^{もうきんるい}も生息する。カモシカ、ツキノワグマ、ニホンザル、オコジヨ、ヤマネなど哺乳類相も豊かで、ギフチョウ、ベニヒカゲ、ムカシトンボ、オゼイトトンボ、メススジゲンゴロウなど稀産の昆虫類も多い。

小国盆地を流れる中流域では流れはやや緩やかになり、瀬と淵が連続する流れとなる。玉川上流部の温身平^{ぬくみだいら}などには、上流域同様ブナ、ミズナラの落葉広葉樹林に覆われ、ブナ原生林も残されている。また水際の砂礫地にはツルヨシが繁茂し、ヤナギの河辺林が帯状に分布する。川沿いの低地は水田として利用され、周辺の丘陵地帯にはコナラの二次林やスギ植林が広がっている。中流域の流れにはウグイ、オイカワ、アブラハヤなどが生息し、セグロセキレイやカワガラス、カワセミが姿を見せる。横川流域や大石ダム周辺ではクマタカの生息も知られている。

小国盆地を抜けると山形・新潟県境で赤芝峡、荒川峡などの渓谷を形づくり、関川盆地に達する。関川盆地から河口付近までは礫底が卓越し、自然豊かな河川環境と清流を維持している。下流域の河川敷にはヤナギ林やススキ群落が卓越しているが、冠水しやすい低湿地にはミソハギやタコノアシ、ワンドや水路跡にはヒメガマ、

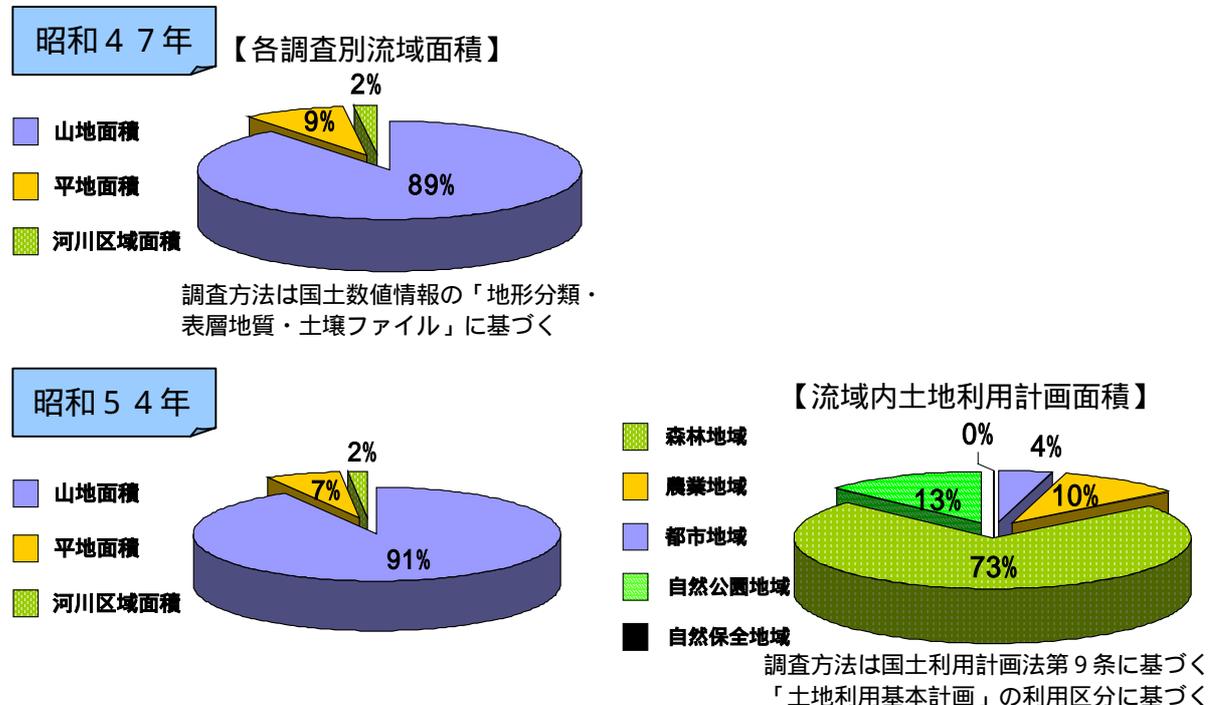
図3 - 1 - 1 流域内土地利用状況(工実策定後)

荒川流域は、流域面積からみると山地面積の割合が約90%を占めており、平地、河川区域面積はごくわずかである。これは上流域には朝日・飯豊山系を主体とする山間部、中流域には荒川峡・赤芝峡に代表される峡谷区間があるためであり、河川の中でも急流な河川の部類に属しているといえる。また土地利用状況では、山地となっている部分の面積が多いことから、都市・農業地域に対して森林・自然保護区域等の自然区域の割合が多く、自然に恵まれた流域であるといえる。

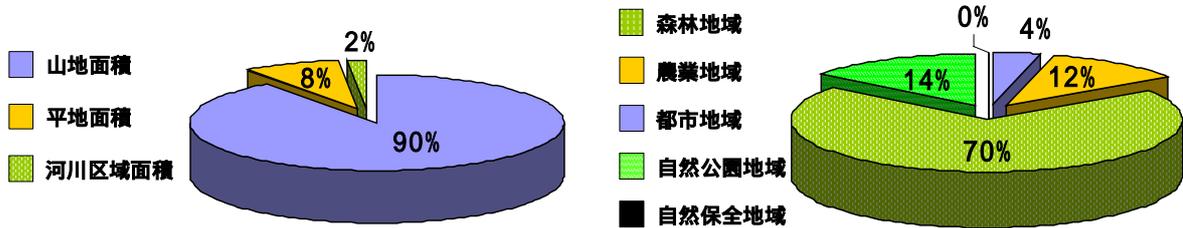
図3-1-2 流域内土地利用状況（現在）

また、流域関係町村別の土地利用状況を見ても、森林区域が全体の8割以上を占め、そのほとんどが山形県小国町と新潟県関川村に集中している。小国町は朝日・飯豊山系の山並みに囲まれ、森林の多くがブナなどの広葉樹であり、「白い森小国」としてブナの森に恩恵を受けたブナ文化を育てている。

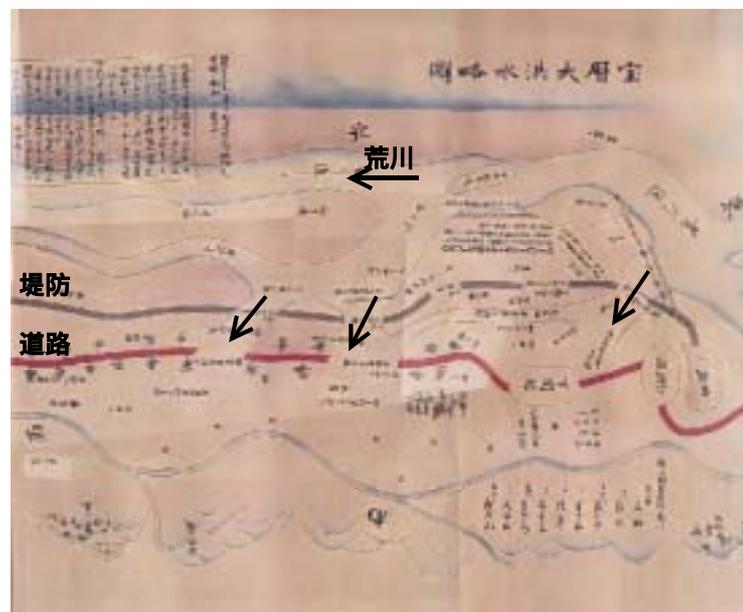
「宝暦大洪水略図」

荒川は名前の由来「荒ぶる川」のとおり、昔から大変な暴れ川だった。宝暦7年(1757)に起こった水害について描かれた古文書「宝暦大洪水略図」には、その時の大洪水の状況が克明に記録されている。

黒線：堤防(線の途切れが破堤箇所)

赤線：道路

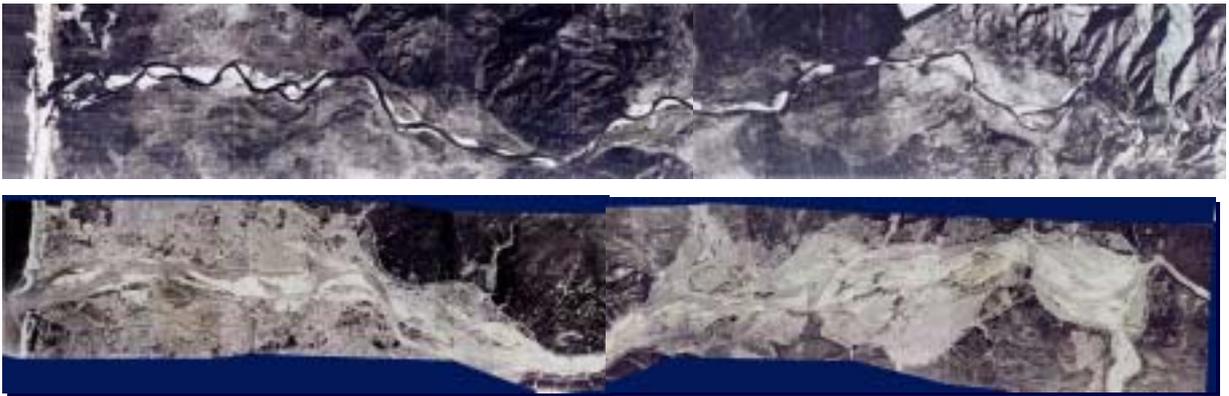
羽越水害前後の荒川航空写真図
上) 昭和22年撮影 下) 昭和42年9月撮影

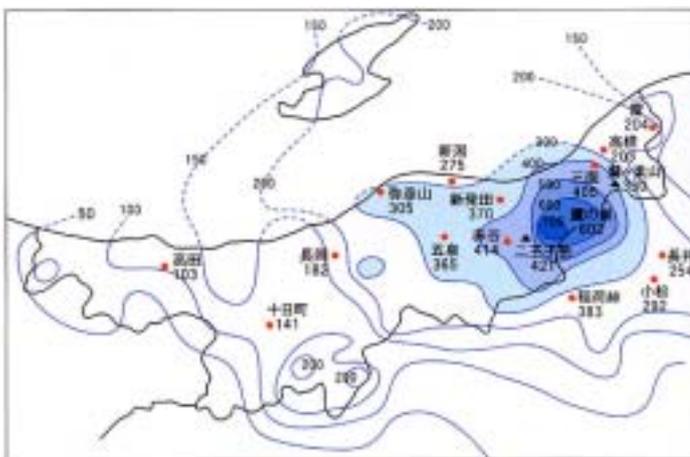
図4-1-1 総雨量分布(S42.8.26~8.30)
出典：羽越工事事務所パンフレット

基準地点花立において約8,000m³/sのピーク流量が発生し、未曾有の洪水となった。荒川流域の被害では、死者・行方不明者90人、全壊流出家屋1,056棟、半壊・床上浸水8,081棟、床下浸水1,958棟、総被災棟数11,095棟、総被害額は約225億円(被害額は昭和42年当時)となった。

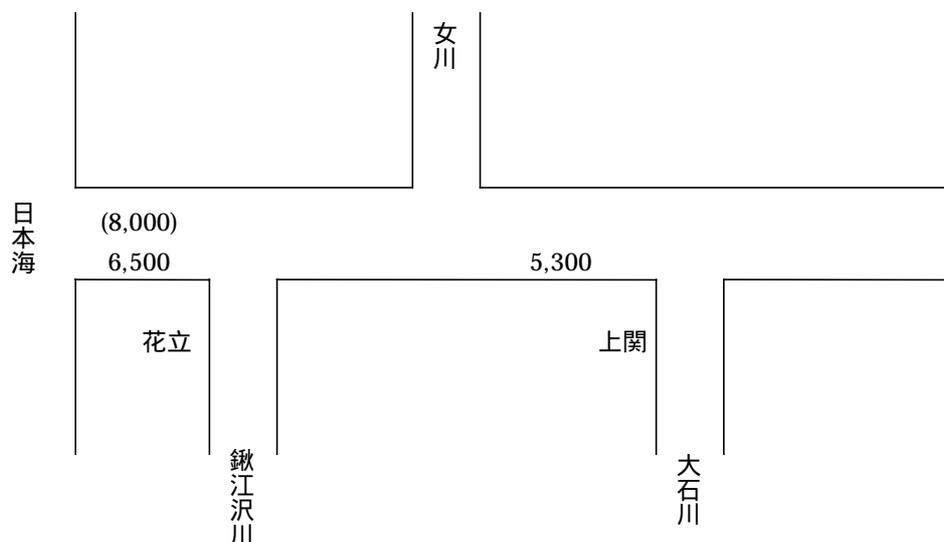
図4 - 2 - 1 荒川計画高水流量図

この羽越水害は激甚災害の指定を受け、昭和43年4月に下流部の河口から荒川橋（国道7号）までの4.8km区間を直轄管理区間として一級河川に指定された。そして、荒川水系工事実施基本計画において、基準地点の花立における基本高水のピーク流量を $8,000\text{m}^3/\text{s}$ とした。

基本高水のピーク流量 $8,000 \text{ m}^3/\text{s}$ は、改修前の計画流量 $3,200 \text{ m}^3/\text{s}$ を大幅に上回るため、河道の流下能力の増大を図るとともに新たな洪水処理対策が必要となった。荒川の治水計画は、昭和 42 年 8 月の羽越水害による災害復旧と相まって緊急性を要していたことから、旧荒川頭首工改築や早期の治水安全度の確保等に留意し、計画高水流量 $6,500 \text{ m}^3/\text{s}$ とする現計画が策定された。

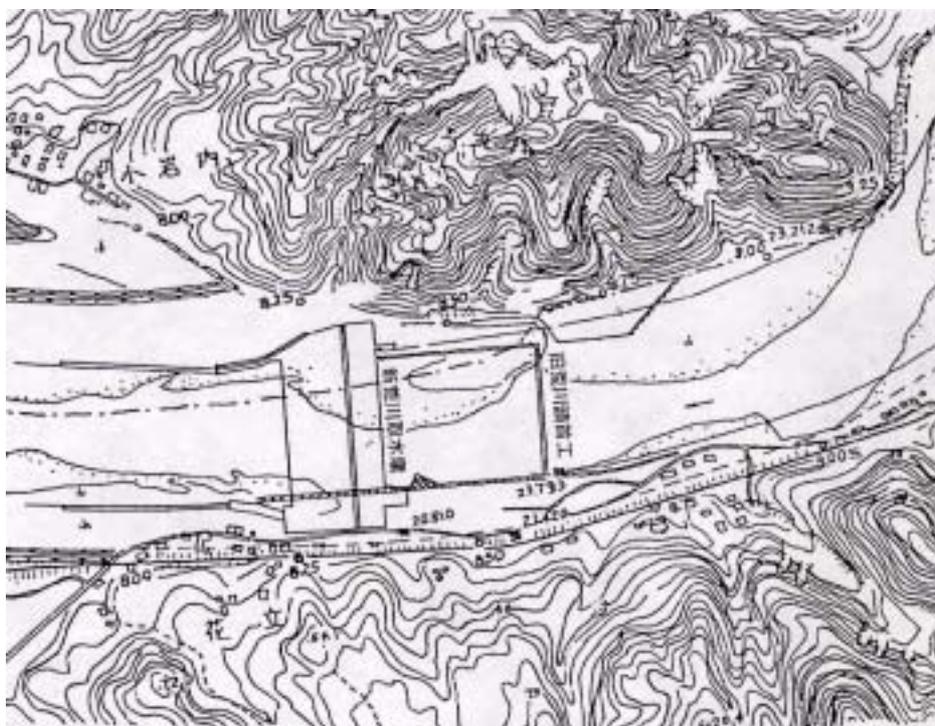
図 4 - 2 - 2 荒川頭首工付近平面図

このうち洪水により被災した旧荒川頭首工は、流下能力のネック部である狭窄部の凸部に建設されていたことから、新堰の改築にあたっては取水機能を確保しつつ、可能な限り流下能力が向上するよう旧堰より 280m 下流に建設した。

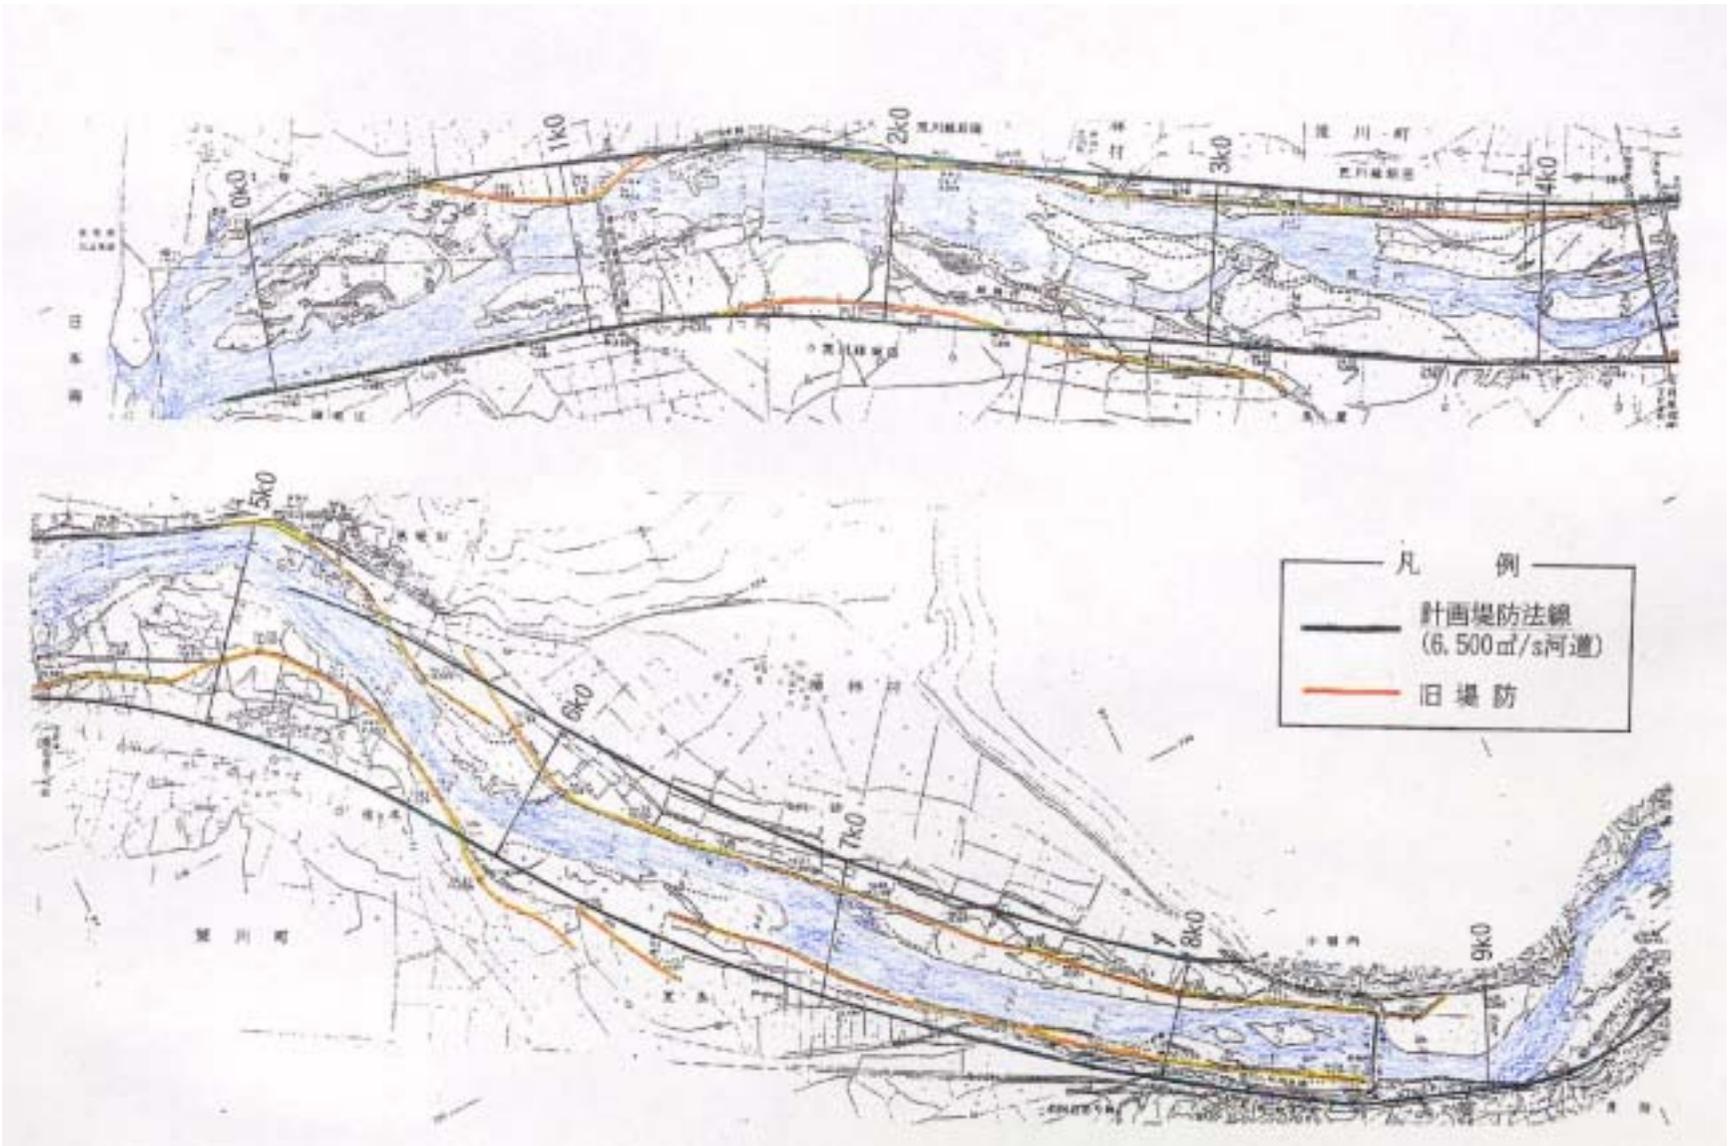
图 4 - 2 - 3 旧河道と計画平面線形比較図 (0 km ~ 9 km)

また治水安全度の確保については、直轄編入後に直轄管理区間内の堤防の大幅な引堤が行われたが、8.0 km から 10.0 km 付近の山間狭窄部が河道改修上の制約条件となった。この狭窄部区間には J R 米坂線、国道 113 号が通っており、河道拡幅の限界の他に、各種交通機関網との高さ関係による計画高水位の限界、そして頭首工の関係から河床高の限界等を勘案し、河道配分可能流量は花立地点において $6,500 \text{ m}^3/\text{s}$ (このうち $1,500 \text{ m}^3/\text{s}$ を上流ダム群で調節) で決定された。

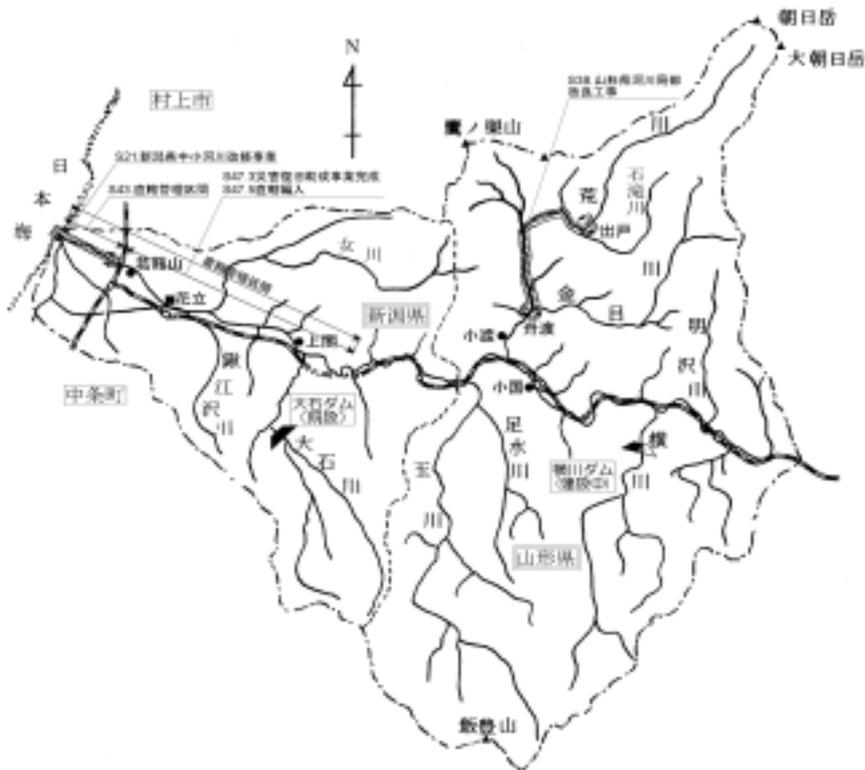
図 4 - 2 - 5 荒川改修経緯

その後、昭和 47 年 3 月には災害復旧助成事業（荒川橋から上流 18.5 km までの 13.7 km 区間）が完成し、同年 5 月に直轄に編入され、現在の管理区間延長となった。

現在の直轄管理区間における整備状況は、堤防については必要延長 32.7 km のうち 32.3 km は概ね堤防断面が確保されており、河道の断面積については河口部と花立の上流一部区間で不足しているが、その他では計画高水流量を流す断面積が概ね確保されている。また、洪水調節施設については、昭和 47 年度に建設着手した大石ダムが昭和 53 年度に完成し、北陸地方建設局のダム第 1 号となったほか、平成 2 年度より横川ダムの建設に着手し現在に至っている。

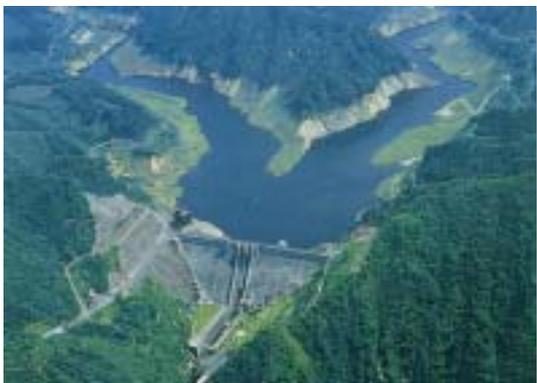
大石ダム全景図

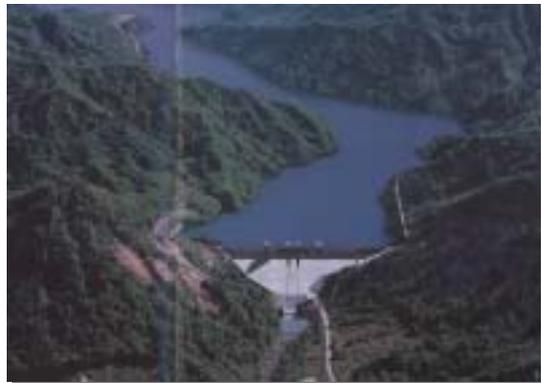
横川ダム完成予想図

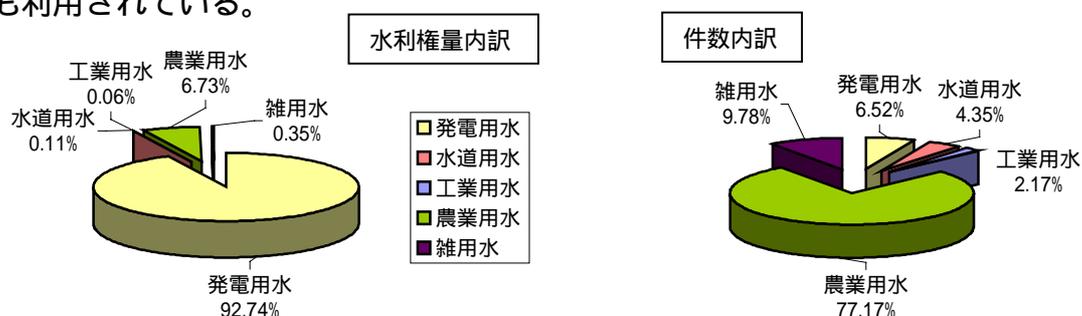
図5 - 1 - 1 荒川水系における水利権量の内訳

荒川の水利用については、その豊富な水量と急峻な地形を利用し、水力発電や農業用水、水道用水、工業用水として古くから利用されている。水力発電は昭和2年より行われており、6箇所の発電施設により総最大出力71,500kwの電力を供給している。農業用水としては、約7,000haに及ぶ耕地に利用され、特に下流部は広大な耕地を有し、下越地方の穀倉地帯になっている。その他、上水道、工業用水等にも利用されている。

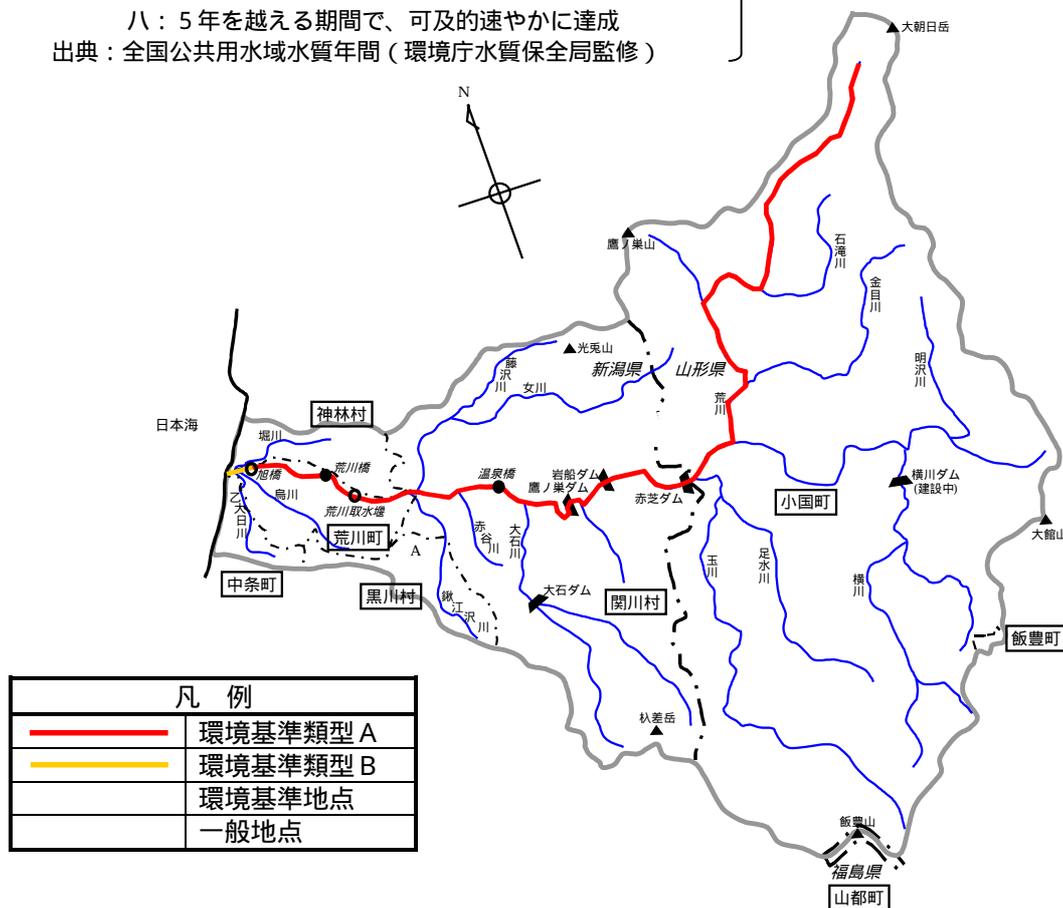
図 6 - 2 - 1 環境基準類型指定模式図

水域の範囲	類型	達成期間	環境基準点（一般地点）	指定年月日
荒川上流 （県境から上流全域）	A	八		S49.4.1
荒川中流 （県境から旭橋まで）	A	八	（温泉橋） 荒川取水堰 （荒川橋）	〃
荒川下流（旭橋より下流）	B	イ	旭橋	〃

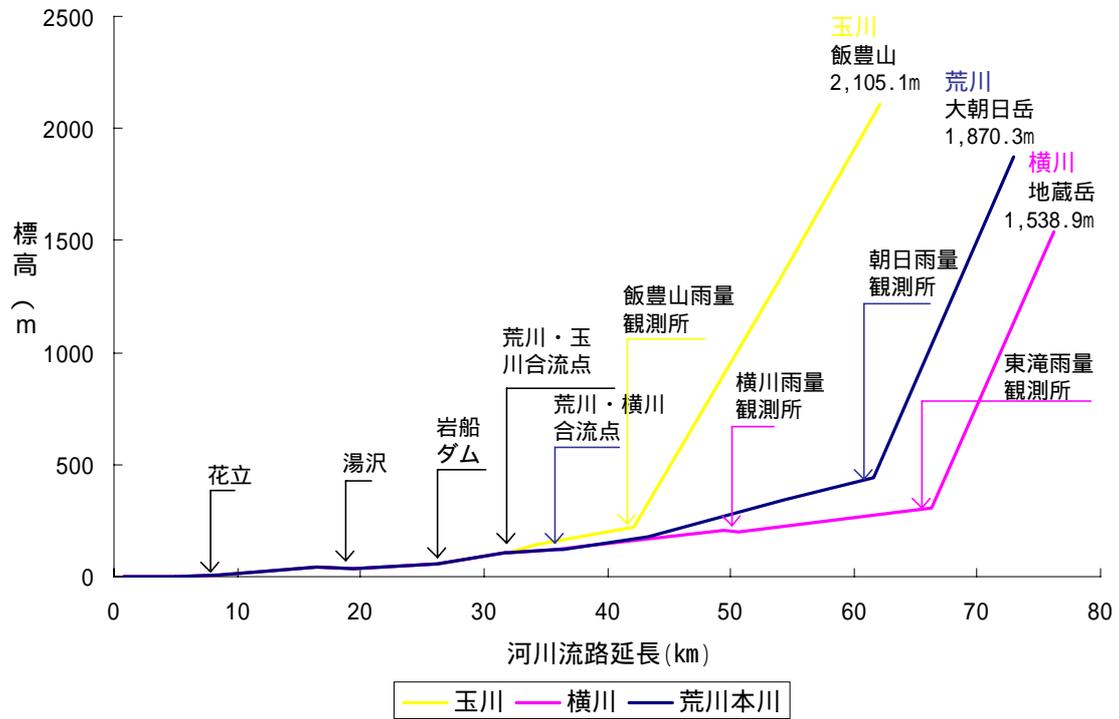
図 8 - 2 荒川河川縦断面図 出典：羽越工事事務所所有 資料

荒川河口より 2.0 km の区間は干潮区間となり、^{きのとだいにちがわ} 乙大日川・^{からすがわ} 烏川 とともに日本海に注いでいる。河口部は砂州が大きく発達しており、流下能力が不足していることから、荒川における恒久的な問題となっている。

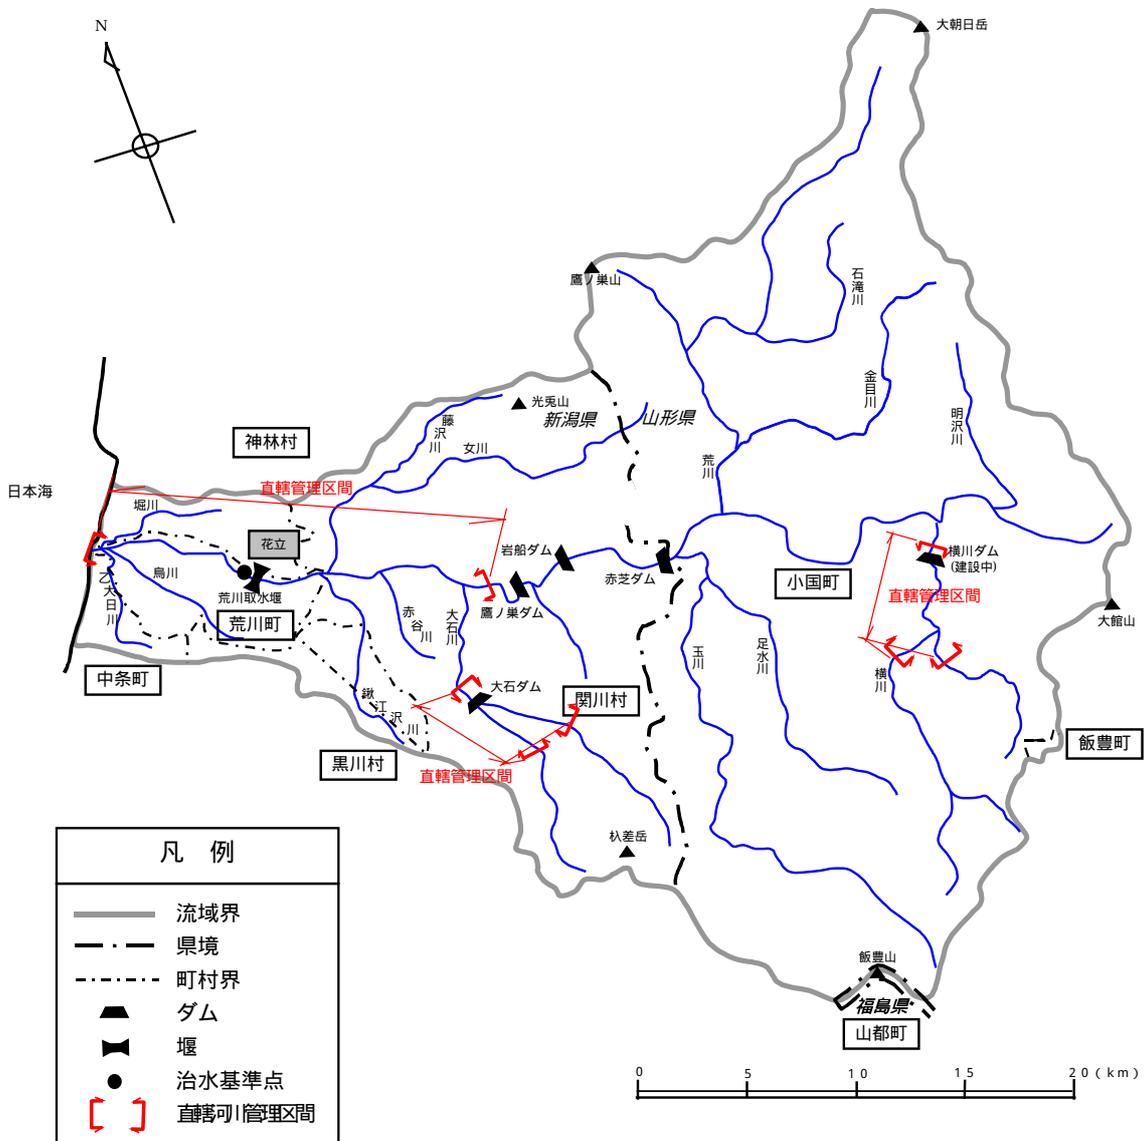
図9 - 1 - 1 荒川概要図

荒川は幹川流路延長が73.0 kmの一級河川であり、荒川本川の河口より19.0 km区間、荒川支川の大石川5.85 km、大石川の支川西^{にしまた}俣川4.5 km、上流では荒川支川の横川8.3 km、横川の支川大石沢川0.9 kmの5河川38.55 kmを国が管理している。それ以外の区間については新潟県と山形県が管理している。

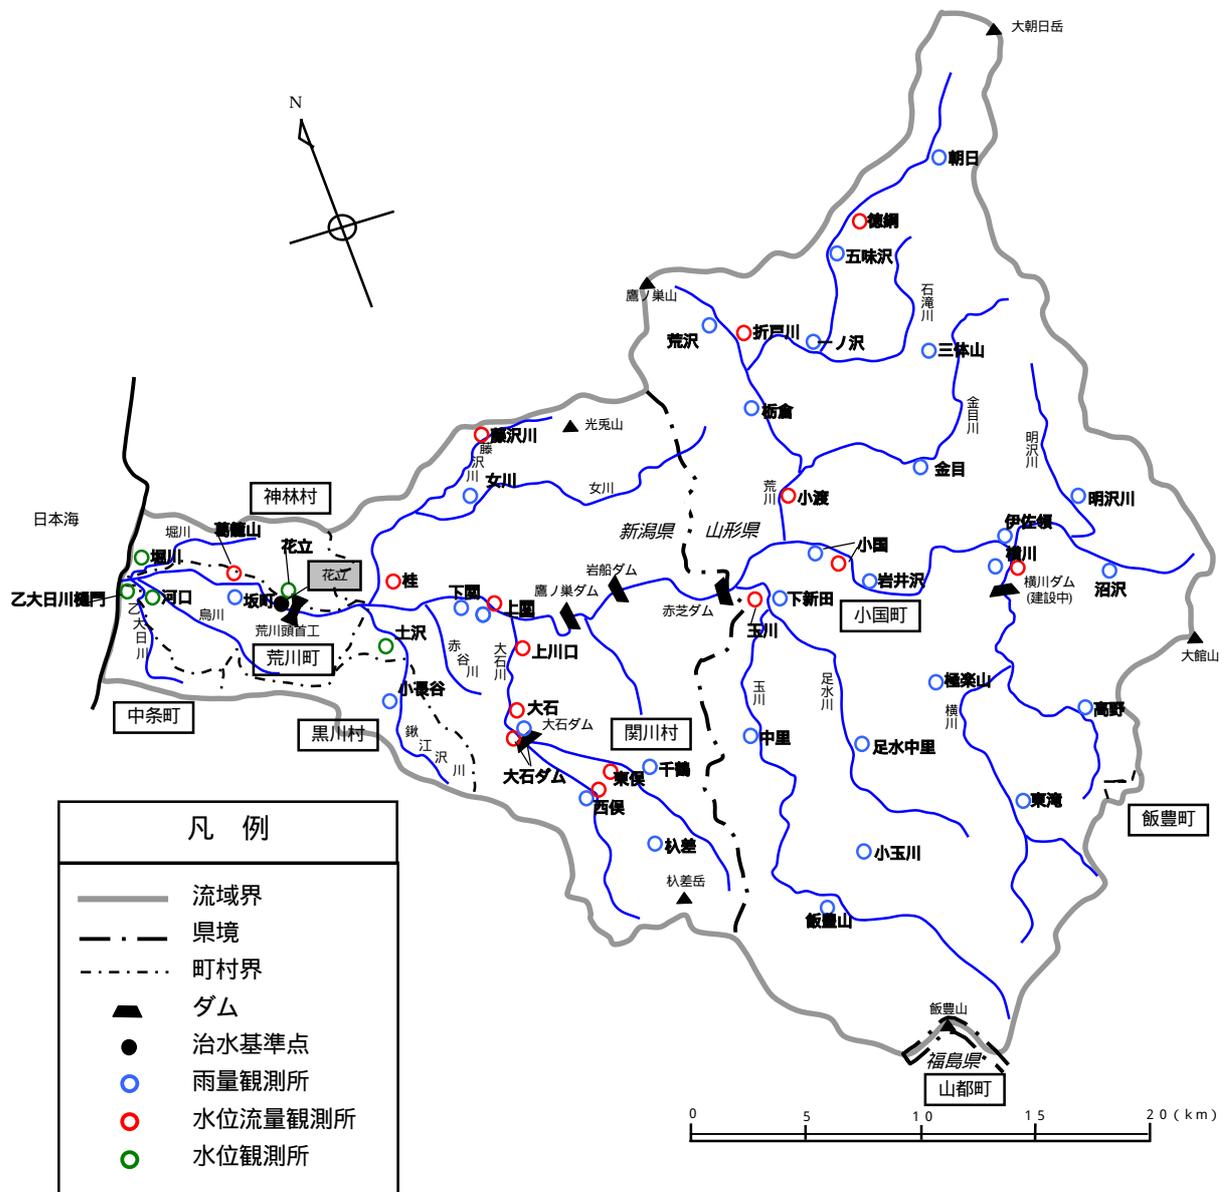
図 9 - 3 - 1 荒川流域水文観測所位置図

荒川では流域に雨量観測所 30 箇所、水位観測所 20 箇所（流域内の 3 事務所の合計）を設置し、河川管理の重要な情報源となる雨量、流量等の観測を行っている。

これらから得られる情報は、大石ダム、乙大日川樋門等河川管理施設の操作や洪水時の水位予測等河川管理上また水防上重要なものであるため、常に最適の状態で見守りを行えるよう保守点検・整備を実施している。また必要なデータが迅速かつ正確に得られるよう、光ケーブル等の情報基盤を整備中である。

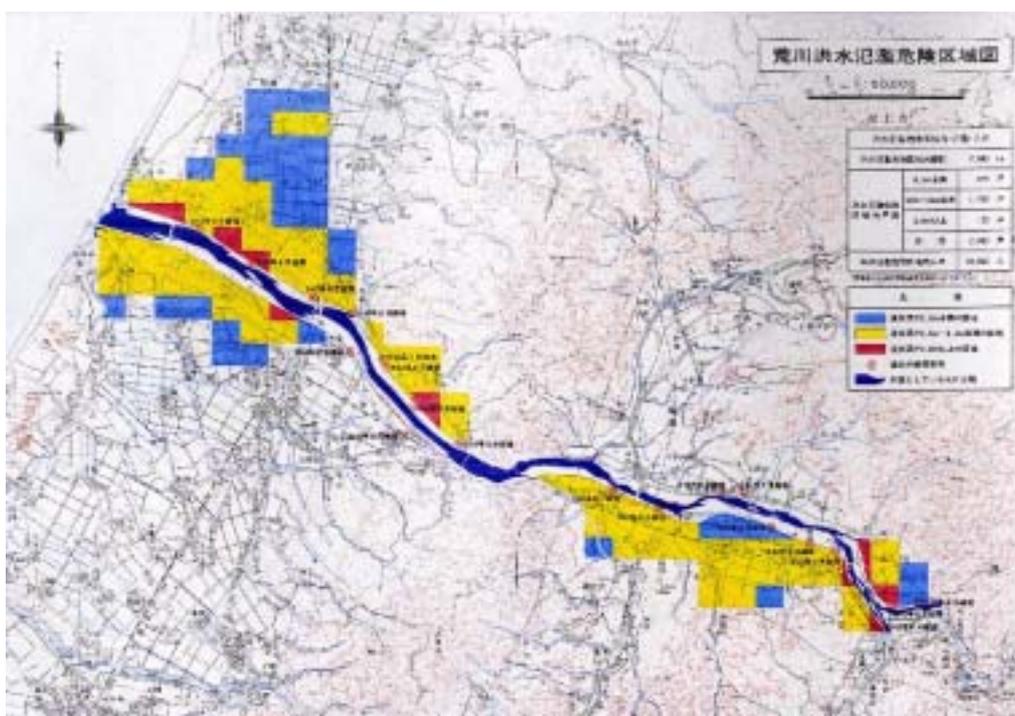
図9 - 4 - 1 荒川氾濫危険区域図出典：羽越工事事務所作成

その他に、周辺住民の洪水に対する知識・意識を高めることを目的として、平成6年に「もし、荒川が氾濫したら...」と題した荒川洪水氾濫危険区域図を公表し、自分の住んでいる地域の洪水氾濫による浸水の可能性と浸水の程度について情報提供を行っている。
