4. 水害と治水事業の沿革

4-1 既往洪水の概要

4-2 治水事業の沿革

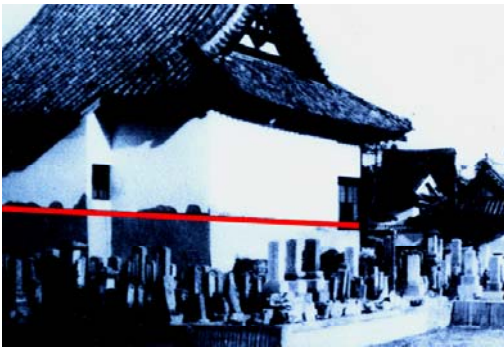
昭和 20 年 9 月洪水 (府中市本覚寺 : 赤線まで増水)

昭和 20 年 9 月 15 日 6 時頃、フィリピンの東方洋上に発生した低気圧は中心の気圧 740mb で徐々に北北西に進み、16 日 6 時には 720mb に発達して那覇の南東約 500km の洋上に達した。その後も北北西に進んで、17 日 6 時には那覇の東北東 130km の洋上まで進出し、ますます勢力を強め 715mb の猛烈な台風発達し、時速 60km で急速に北に進んだ。17 日 14 時頃には鹿児島県の北部に上陸し、順次進路を北東に転じ、22 時頃四国の松山付近を通過した。このため中国地方一帯は暴風雨となり、特に広島市では一時、時間雨量 57mm の豪雨となり、県下の大小河川は大洪水となった。芦田川では、流域全般に多量の降雨をもたらし、特に上流の世羅西では 191.5mm を記録した。このため、河川の水位は上昇し、府中観測所では計画高水位を 1.16m も上回る 32.38m となり、府中地区の各所で氾濫し多大の水害を受けた。下流の神島における流量は、18 日 5 時最高水位 6.59m、流量 1,833 m³/sec を実測した。

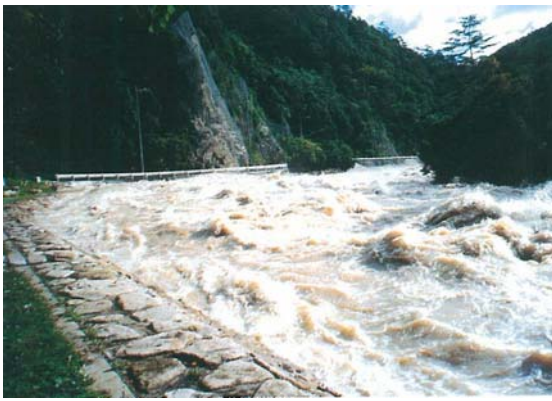
平成 10 年 10 月洪水(河佐峡付近:本川 42km)

芦田川における洪水被害状況については、近年にない大出水であったが、直轄管理区間における被害は基盤漏水 2ヶ所、護岸崩壊 2ヶ所が生じたものの、破堤、越水に至るような甚大な被害は幸いにしてなかった。一方、芦田川直轄管理区間沿川では、府中市管内で山腹からの落石による県道の交通止め、山水の流出・落石の恐れにより、住民が一時避難する等の事態に至った。

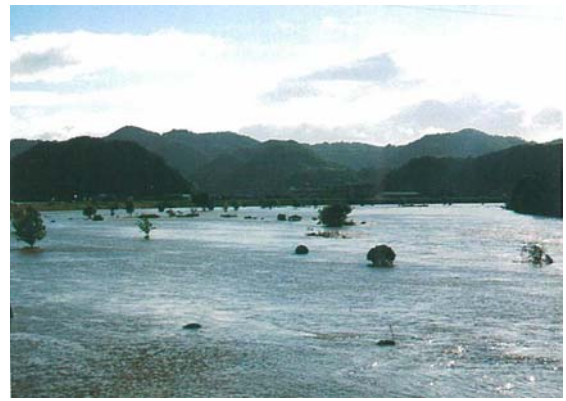
平成 10 年 10 月洪水(中津原付近:本川 15km)

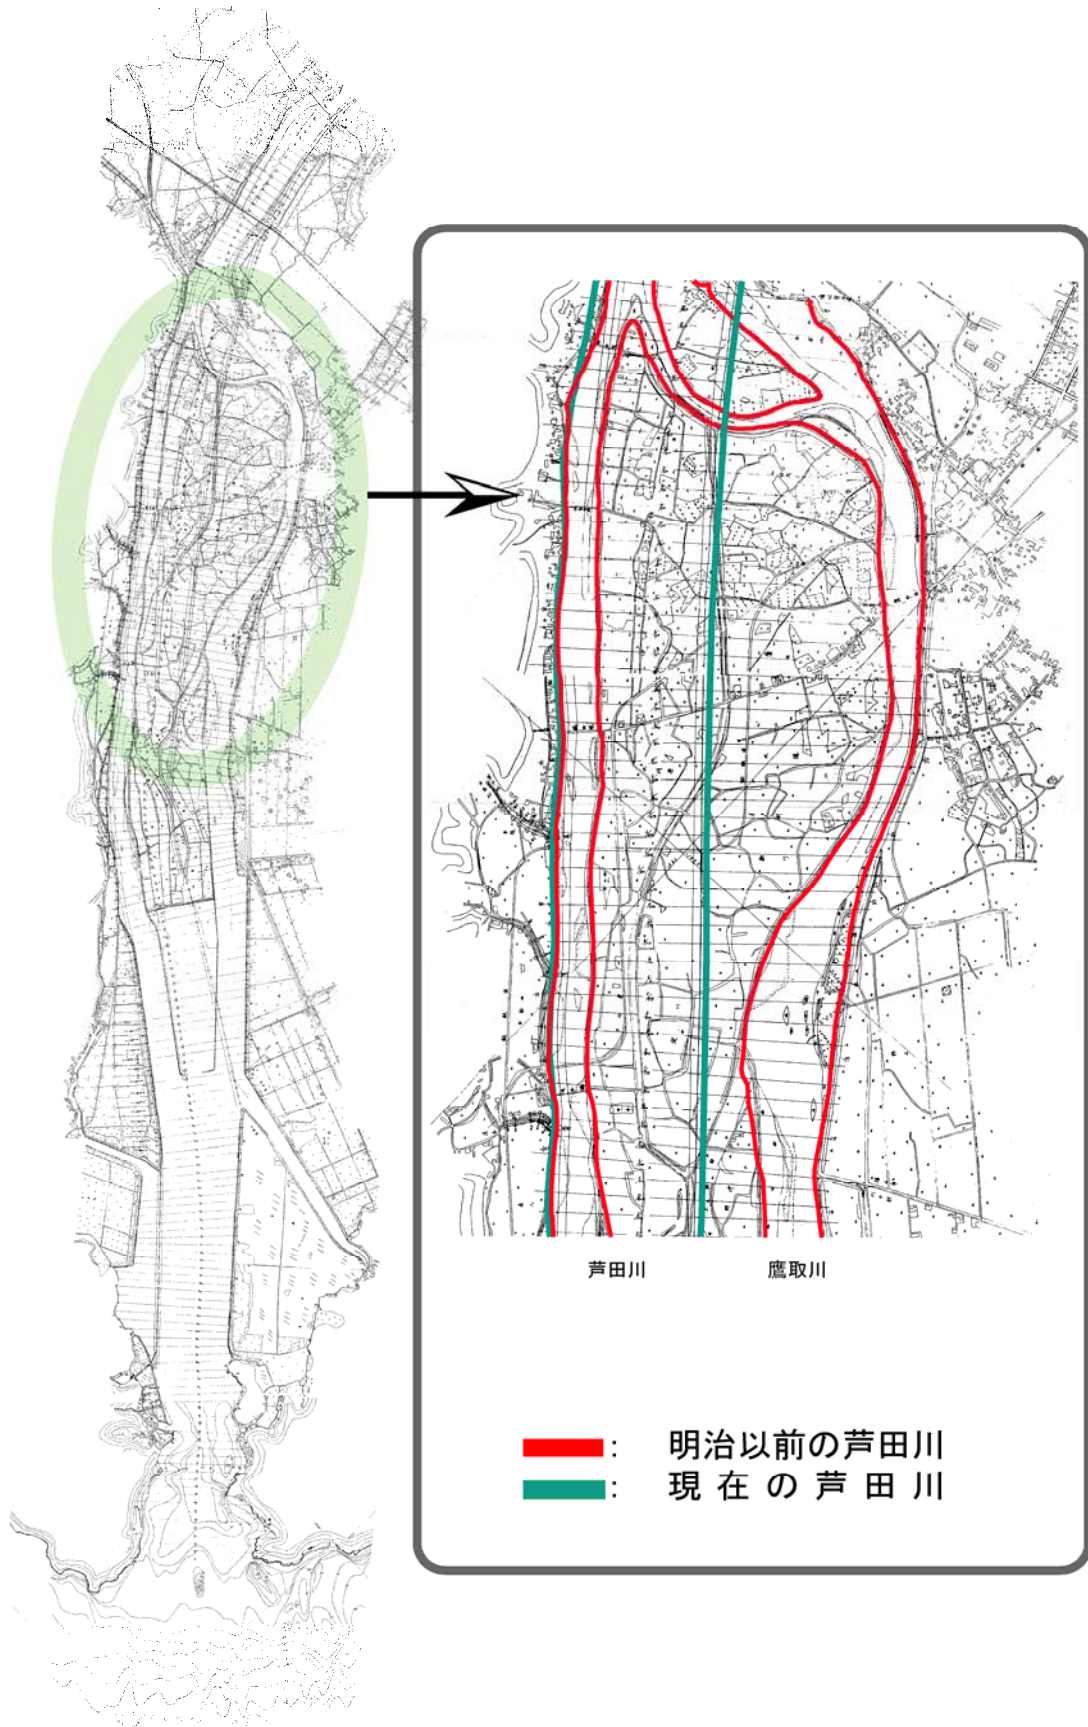
図 4-2 芦田川下流部の変遷

水野公は当時の地形を整斉することに心を配り、府中から南側の山よせに蛇行していた川筋を一直線にして東につけかえ、中津原のところで南に直角に南下する川に直し、この曲がり角に砂土手を設けて二重堤防により洪水の氾濫に備えて、この地点で水を溢れさせ下流の城下町を救う構造にした。

芦田川の流れは、水野公時代以後は改修工事着手当時まで、大きな変化をみることもなく、今日の神島橋付近で鷹取川とに二分しており、その川幅はいずれも狭く、河床は土砂で埋まり、80mm以上の降雨があれば、堤防が老朽化しているために各所で氾濫、決壊し、住民たちは毎年のように洪水の被害に遭っていた。

芦田川水系の治水事業は、大正8年7月の水害を契機として、基準地点^{かしま}神島における計画高水流量を1,950 m³/sとし、府中市から下流について大正12年に直轄改修工事として着手した。この改修工事の最大の焦点は鷹取川を廃川地とし、芦田川左岸の草戸町^{よど}淀川、^{おおがわら}大河原、^{いのうえしんがい}井上新漕を掘削し川幅を広げ、流水の円滑な流下を図ることであった。その後、昭和20年9月の枕崎台風^{まくらざき}によって、死者85名、家屋全壊120戸、家屋浸水2,714戸にのぼる未曾有の被害が、府中から高屋川合流付近までの地域を中心に発生した。

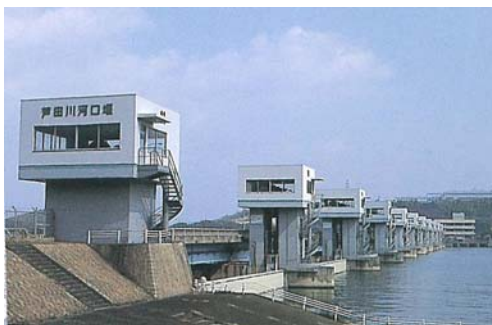
芦田川河口堰（昭和56年6月完成）

昭和56年6月には河口部において、洪水の流下に必要な河積の確保、塩分遡上の防止並びに工業用水の確保を図る多目的堰として芦田川河口堰が完成し、平成10年3月には多目的ダムである^{はったばら}八田原ダムが完成し、現在に至っている。

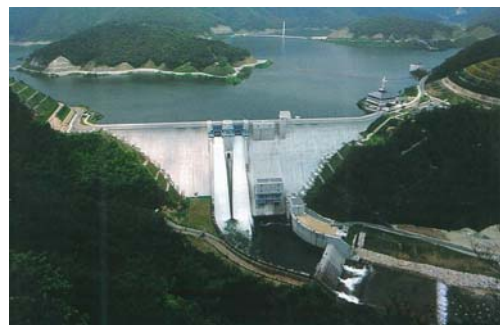
八田原ダム（平成10年3月完成）
