土器川水系河川整備基本方針

土器川水系の流域及び河川の概要

令和7年12月

国土交通省 水管理・国土保全局

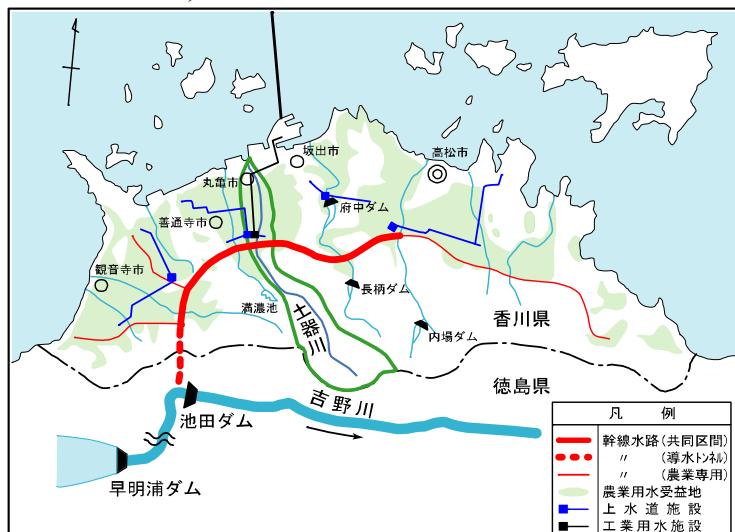
図 5.1.3 香川用水事業概略図

農業用水 : 1 億 500 万 m^3
 水道用水 : 1 億 2,210 万 m^3
 工業用水 : 1,990 万 m^3
 合 計 : 2 億 4,700 万 m^3

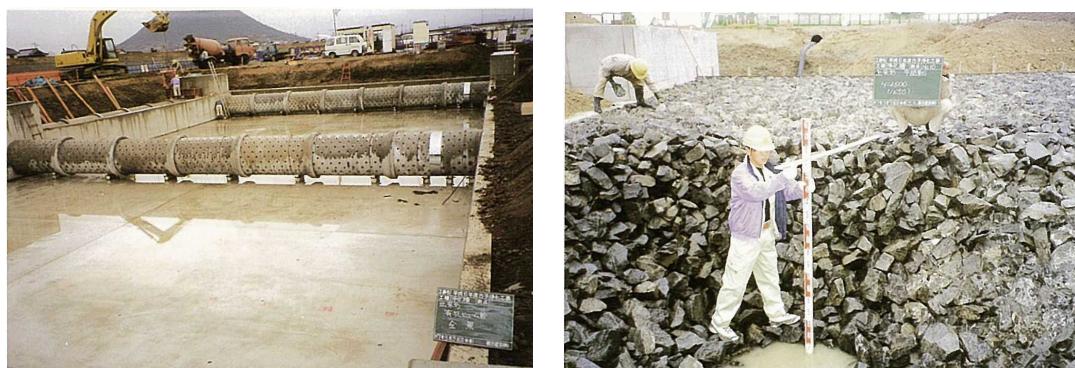
浄化槽

浄化媒体の割栗石

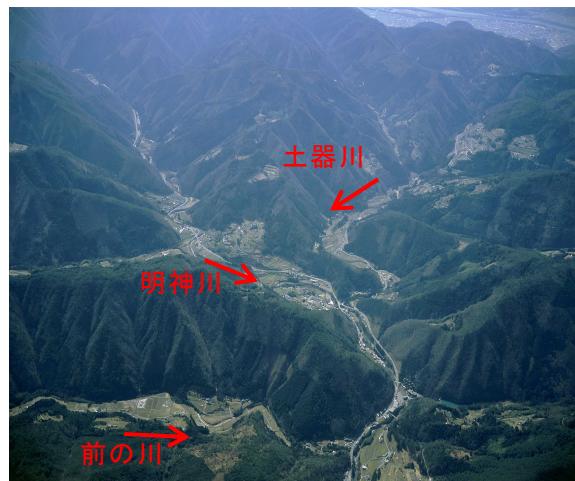
また、天川頭首工（河口から約 23.6km）付近までは、川幅が約 50m 程度と狭く、堤内地盤高が高く掘込河道となっている。

河床勾配は約 1/100 以上と急勾配で、河床材料は礫が主体であり、岩河床が所々見られ巨石が点在している。

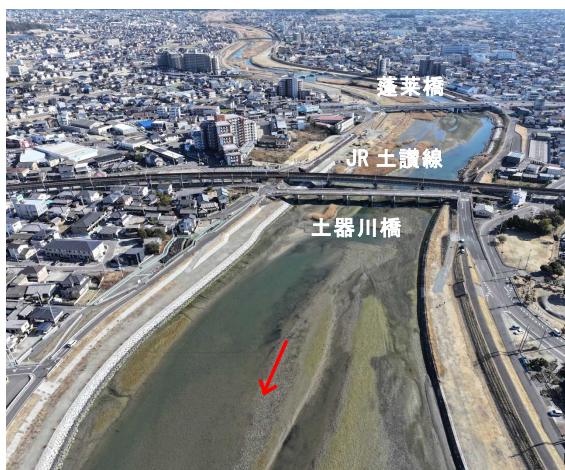
潮止堰から下流は感潮区域となり、干潮時には河口付近で河床が露出する。

河床勾配は約 1/1,200 程度と緩くなっている、河床材料は砂泥を主体として砂礫を含む。平均粒径は 2～40mm 程度、最大粒径は 30～100mm 程度と河口部にあっても大きい。

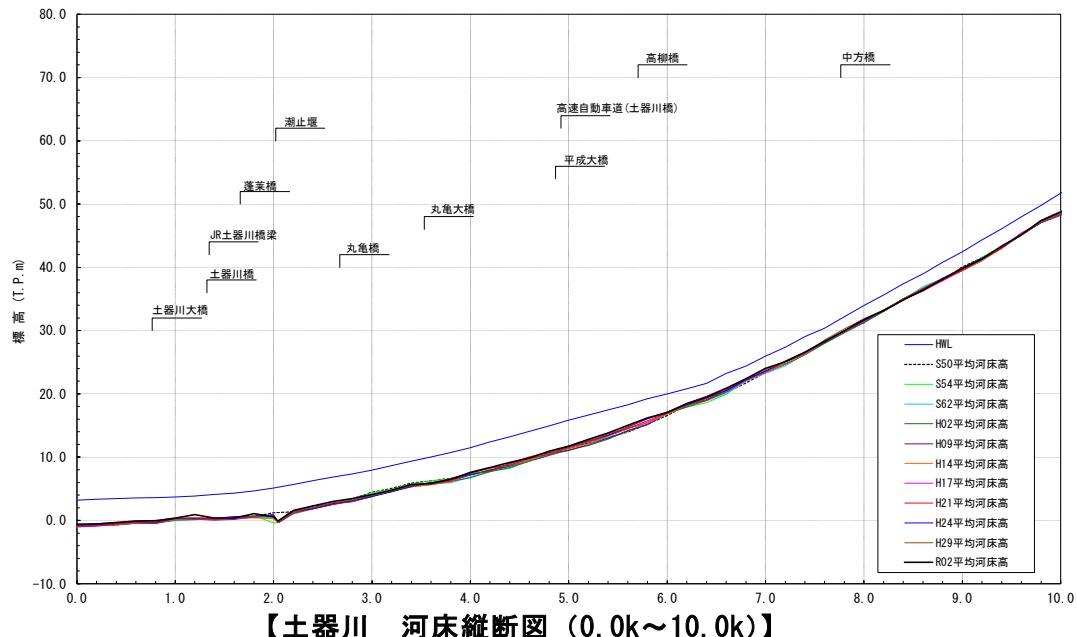
図 8.3.1 平均河床高縦断図の経年変化

全体には昭和 50 年（1975 年）以降、顕著な変化は見られず、河床は安定傾向にある。ただし、水衝部では、1.6k 付近など一部局所洗掘が見られる箇所がある。
