4 . 水害と治水事業の沿革

4 - 1 . 既往洪水の概要

4 - 2 . 治水事業の沿革

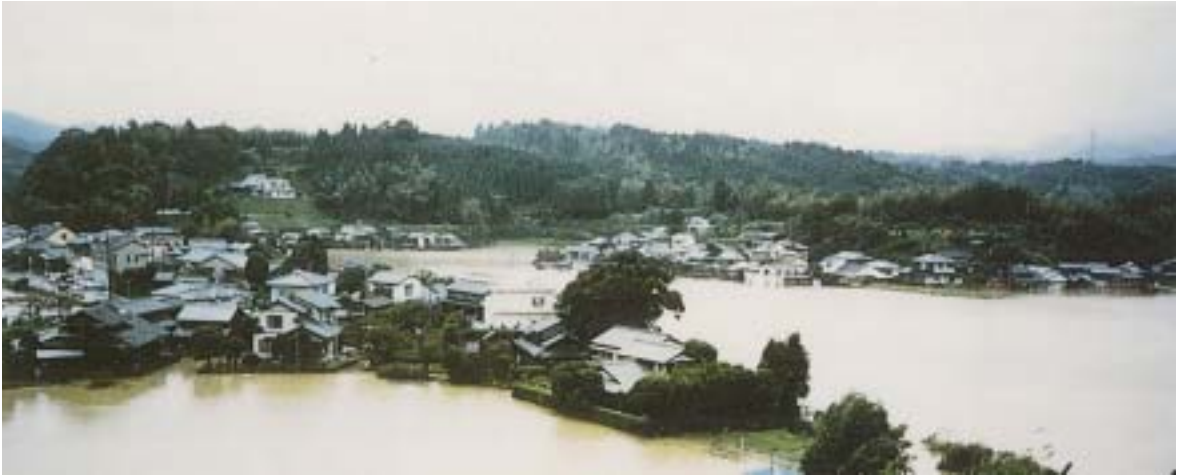
平成9年(1997年) 9月13~16日洪水

五ヶ瀬川左岸 延岡市小峰町(6k800) 浸水状況

この洪水により、五ヶ瀬川流域では、特に被害の激しかった北川町を中心に、死者1名、行方不明者2名、重軽傷7名の人的被害(いずれも北川町)を出し、家屋の全・半壊21戸、床上・床下浸水は2,979戸に及んだ。特に北川沿川は各地で溢水氾濫が発生し、このため北川は河川激甚災害の指定を受けるに至った。
