## 4. 水害と治水事業の沿革

## 4.2 治水事業の沿革

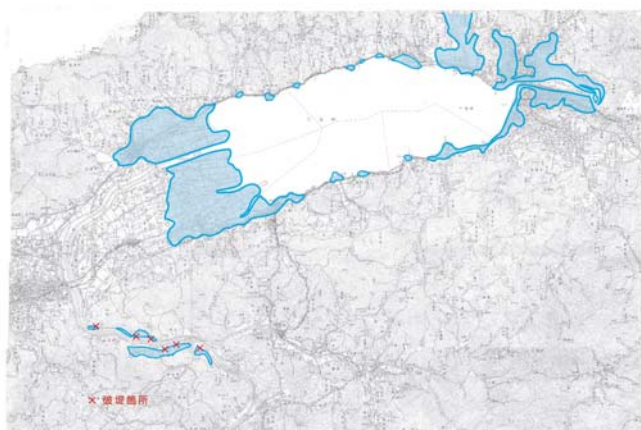
図 4.3 昭和 20 年 9 月 17～18 日洪水 氾濫区域

9 月 17 日午後來襲した枕崎台風は、18 日北東の風で豪雨を伴って猛威をふるい四国から近畿を通過した。このため斐伊川は、18 日午前 2 時頃から 5 時頃までに急激に増水し、水位は 3m 以上に達し、各支川も久野川 2.3m、三刀屋川 4m、赤川 3m とそれぞれ増水となり、各所で被害が発生した。この洪水は昭和 18 年の大洪水、19 年の出水の災害復旧も未完成で、終戦直後の混乱期であっても、住民に一層不安を与えた。

斐伊川本川の堤防の決壊は、右岸の下阿宮（300m）、上出西で 3 ヶ所、左岸上津で 4 ヶ所であったが、これによる被害状況は不明である。また、下流部平田町及び松江市は、宍道湖の増水により多くの浸水被害が生じた。

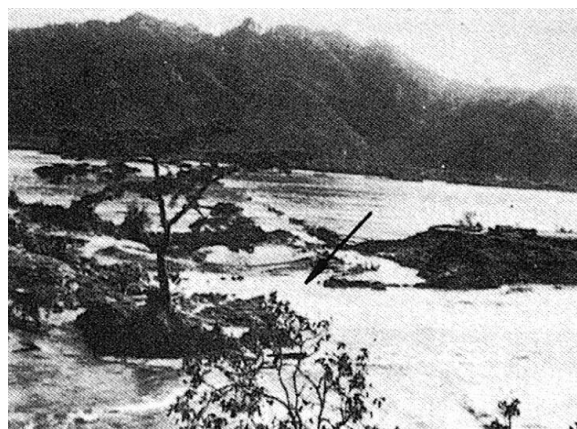
昭和 20 年 9 月出水

斐伊川町出西下阿宮地区堤防決壊

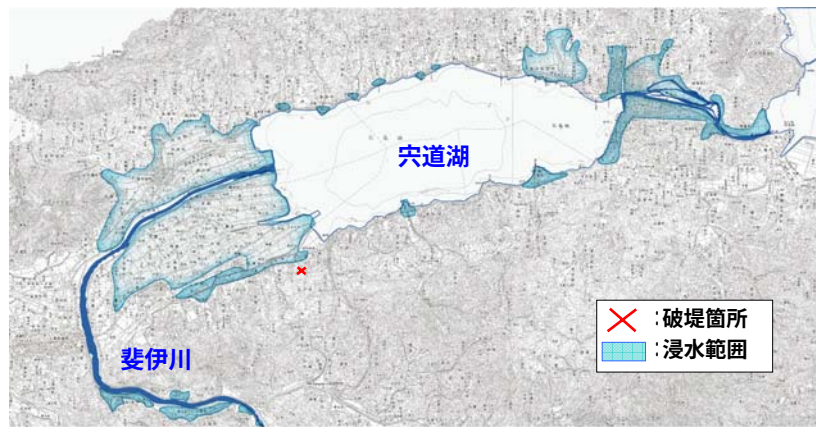
図 4.4 昭和 47 年 7 月 9～13 日洪水 氾濫区域

この数日間にわたる雨で地盤がゆるんでいるところへ 2 回にわたる集中豪雨が降ったためかなりの被害が発生し、宍道湖が氾濫し、松江市や出雲平野東部地域が 7 日間にわたって浸水した。斐伊川では、流域全体で家屋の全半壊 114 棟、浸水家屋約 25,000 棟の被害を受けた。

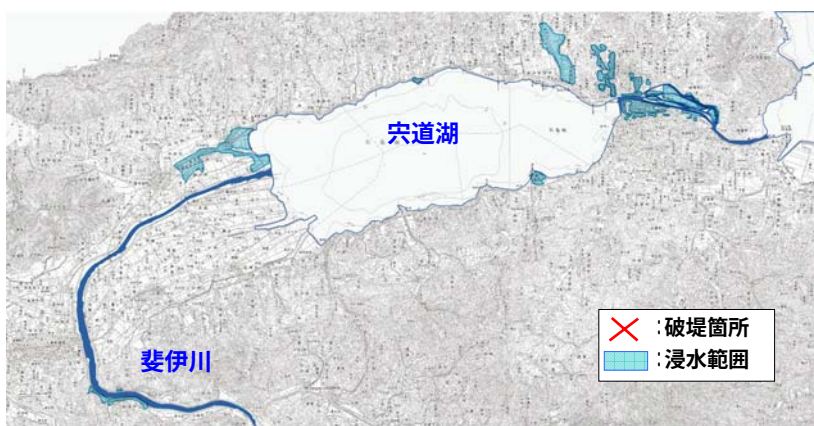
図 4.6 平成 18 年 7 月 16～18 日洪水氾濫区域(斐伊川)

昭和 47 年 7 月洪水に次ぐ戦後 2 番目となる洪水に見舞われ、松江市街地を中心に約 1,500 戸が浸水するとともに、大橋川沿川の中心市街地の交通網が麻痺するなど、甚大な被害が発生した。

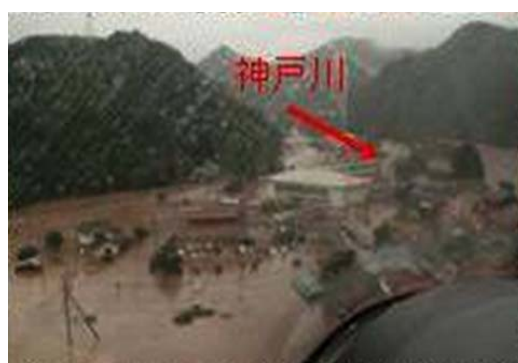
図 4.7 平成 18 年 7 月 16～18 日洪水氾濫区域(神戸川)

神戸川においては既往最大流量を観測し、出雲市佐田町をはじめとして死者 3 名、約 170 戸が浸水した。

神戸川の被災状況(出雲市所原)

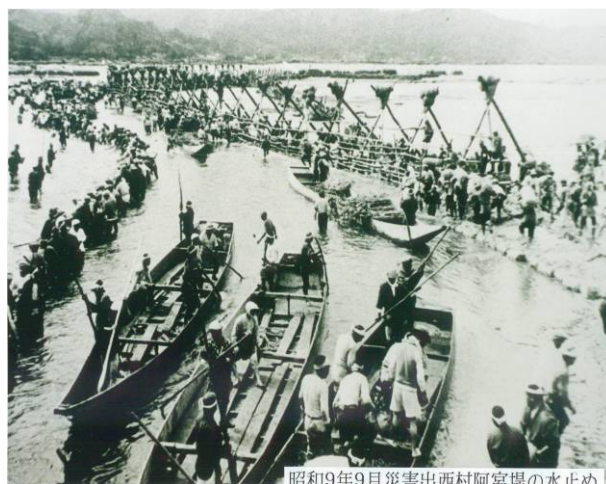
出雲結による水止め作業  
(昭和 9 年 9 月 出西村阿宮堤)

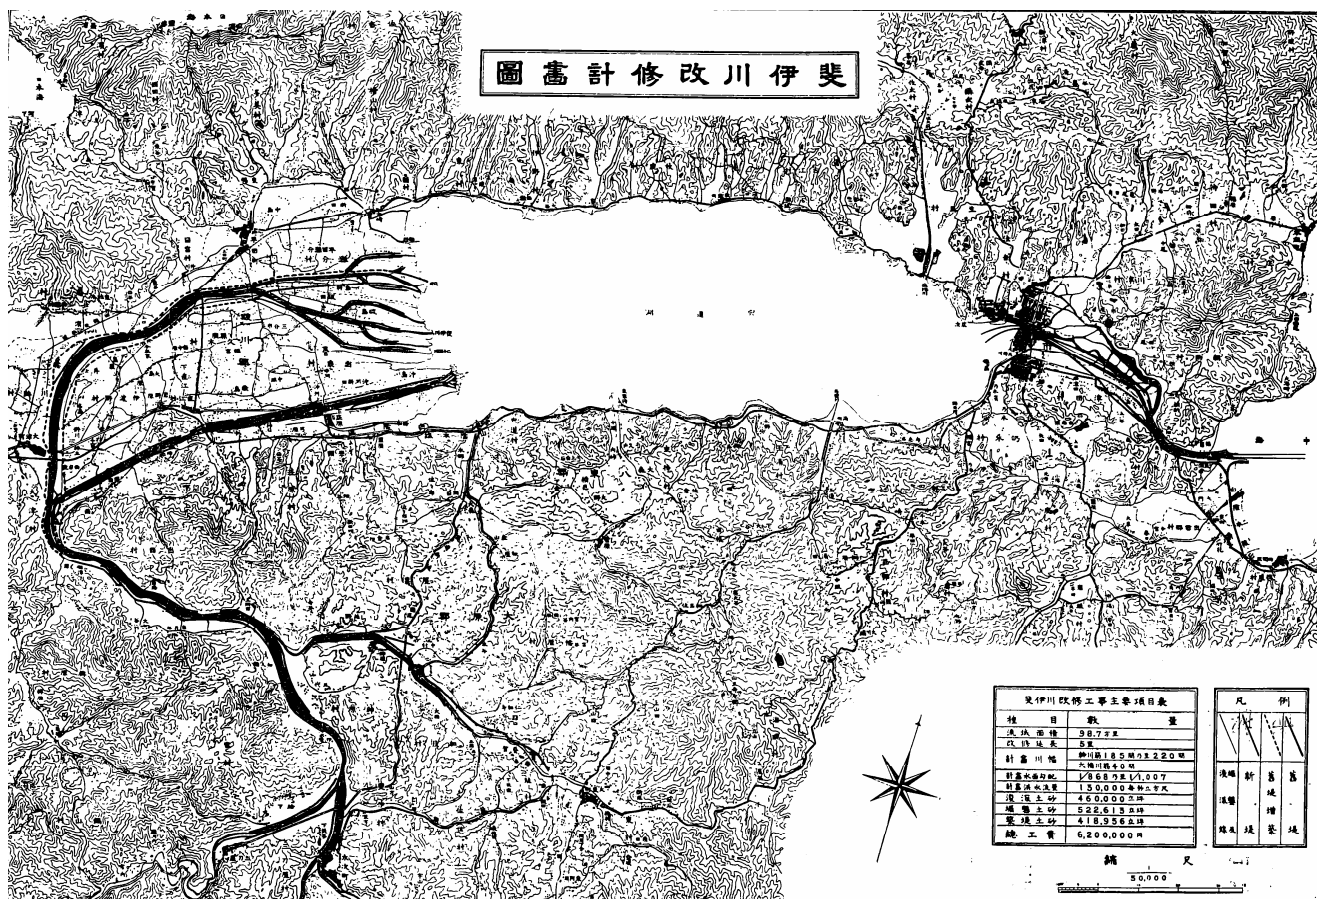
図 4.10 斐伊川改修計画図 出典：斐伊川改修四十年史(下記写真も)

大正 11 年には直轄河川改修事業が開始され、大正 12 年に内務省改修計画が立案され、明治 26 年 10 月の洪水を契機に、大津地点における計画洪水量  $3,600\text{m}^3/\text{s}$  として斐伊川本川の改修を行うとともに、宍道湖の水位上昇を防ぎ、舟運の便を図るために大橋川の浚渫工事等を行ってきた。

その後、上流部からの流入土砂により年々河床が上昇し、昭和 18 年 9 月洪水、昭和 20 年 9 月、10 月洪水により大きな被害を受けたため、昭和 23 年に治水計画を改定し、上流から流送される土砂は低水路を設けてこれに流下させることなどを含めた改修工事を行ってきた。

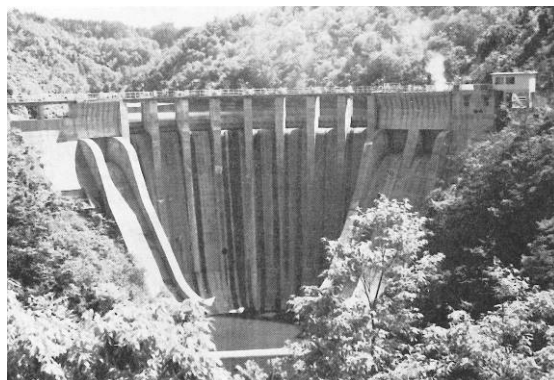
三成アーチダム(貯水ダムとして S28 完成)

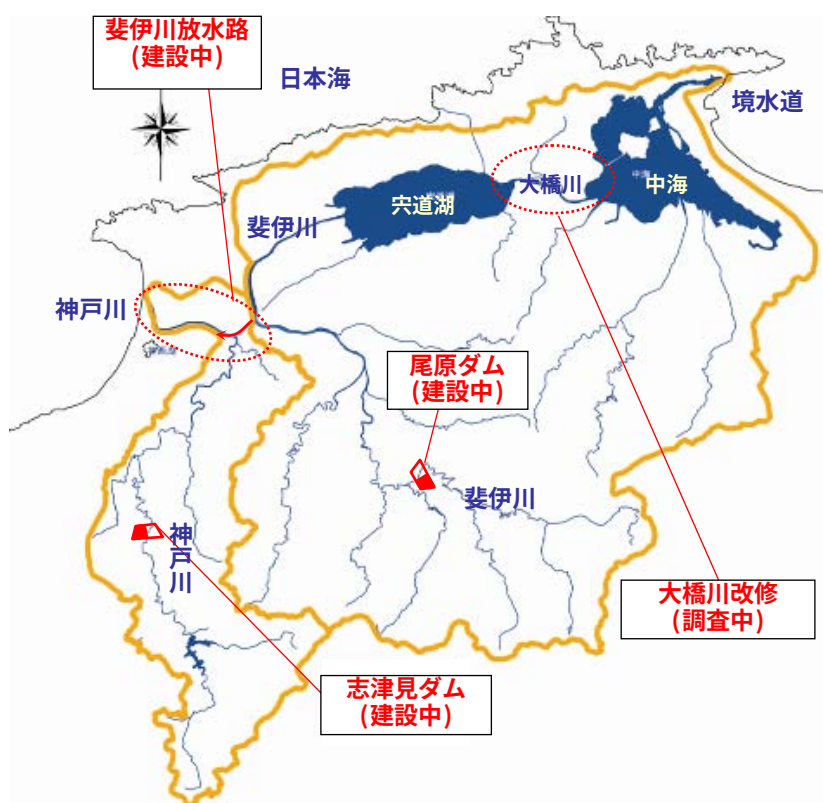
図 4.11 斐伊川・神戸川治水の 3 点セット

昭和 51 年改定の工事实施基本計画にもとづき、下記の「斐伊川・神戸川治水の 3 点セット」の整備を行うものとした。

- ① 斐伊川と神戸川の上流にダムを建設
- ② 中流の斐伊川放水路の建設と斐伊川本川の改修
- ③ 下流の大橋川改修と中海・宍道湖の湖岸堤の整備

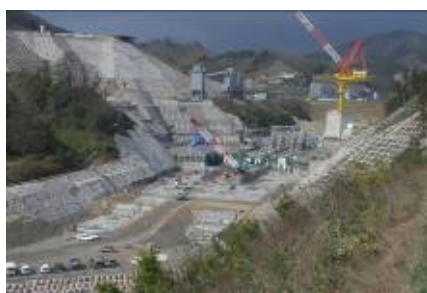
尾原ダム(本体工事状況)

| ダム名称 | 尾原ダム | 志津見ダム |
| 目 的 | 洪水調節、流水の正常な機能の維持、水道用水 | 洪水調節、流水の正常な機能の維持、工業用水、発電 |
| 型 式 | 重力式コンクリート | 重力式コンクリート |
| 堤 高 | 90.0m | 85.5m |

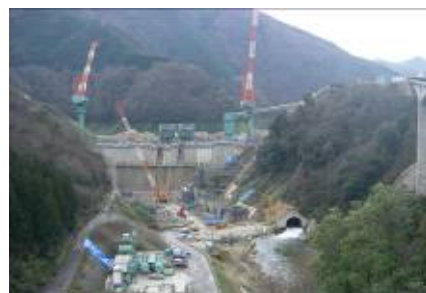
志津見ダム(本体工事状況)

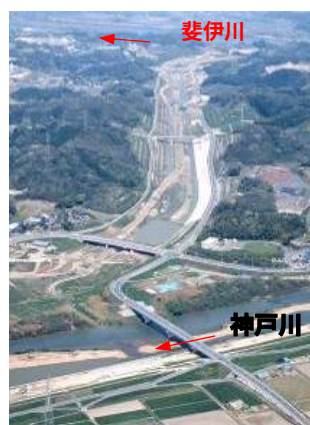
斐伊川放水路開削部の状況

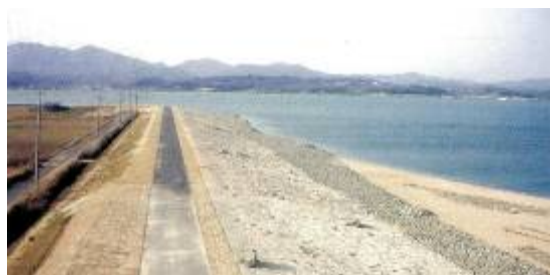
このため、宍道湖・中海において、地震でも崩壊しにくい湖岸堤の整備を進めている。

湖岸堤の整備状況

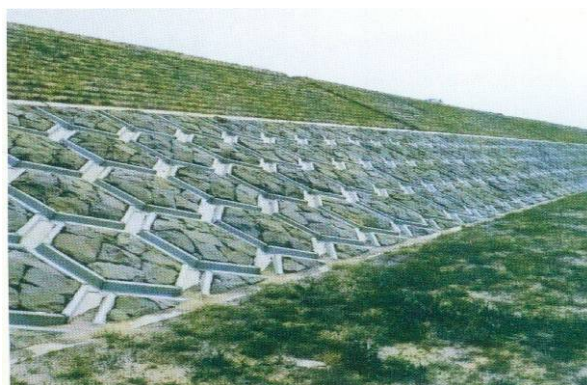
平野部の旧堤防は堆積層の上に、粗粒の流砂を主体とした河床材料により築堤されたものが多く、天井川とあわせて、出水時にしばしば堤防漏水を引き起こした。この対策として、戦後の改修では裏石張工（亀甲張り）が施工されている。

裏石張工（中詰石を使用している亀甲張り）
