4 . 水害と治水事業の沿革

4 - 1 既往洪水の概要

4 - 2 治水事業の沿革

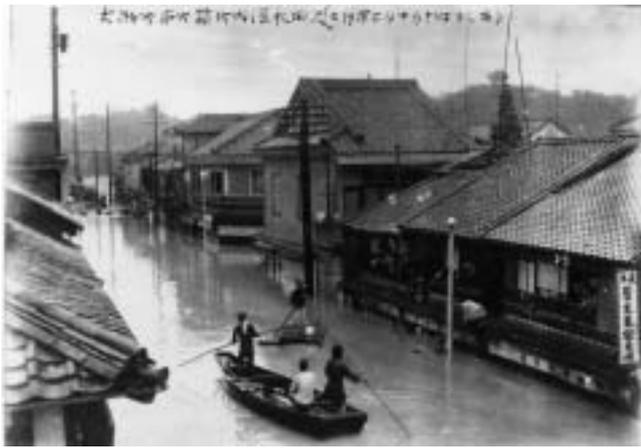
昭和 18 年 7 月洪水 大洲市大洲（肱南地区）

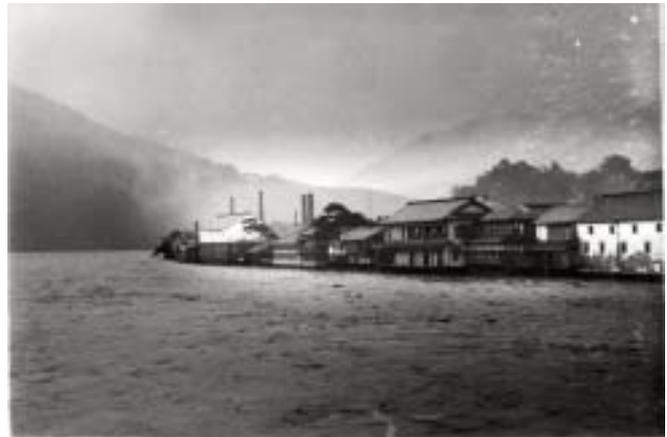
昭和 18 年 7 月洪水 肱川橋上流

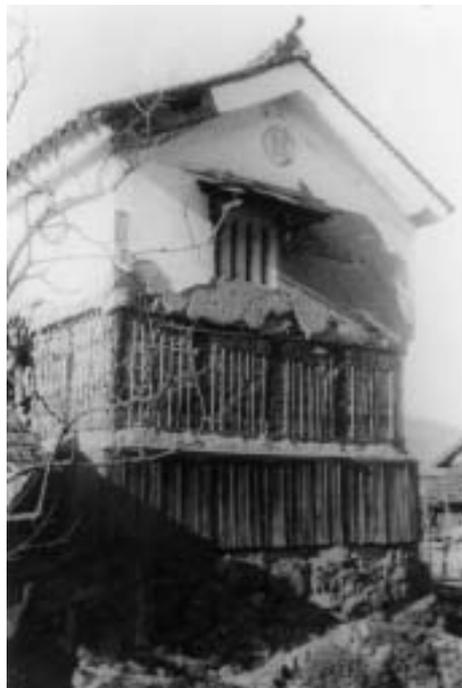
写真 4-1(1) 洪水時の状況

昭和 20 年 9 月洪水(枕崎台風)
壁の落ちた所まで洪水が来たという

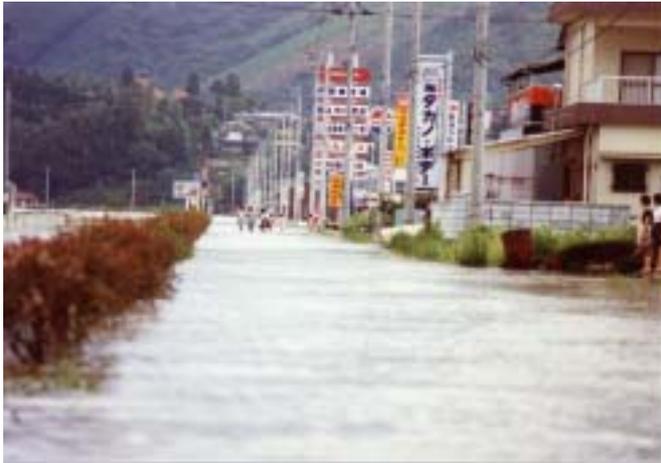
昭和 57 年 8 月洪水 大洲市東大洲

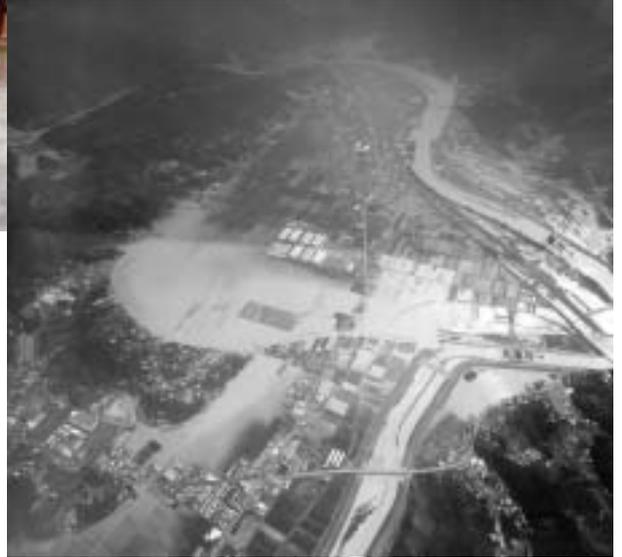
昭和 57 年 8 月洪水
矢落川上流からみた大洲盆地

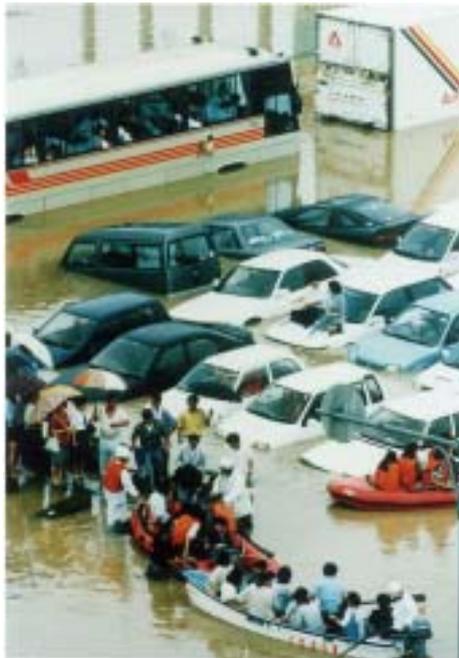
平成 7 年 7 月洪水
国道 56 号上に孤立したバスと救命ボート
毎日新聞社提供

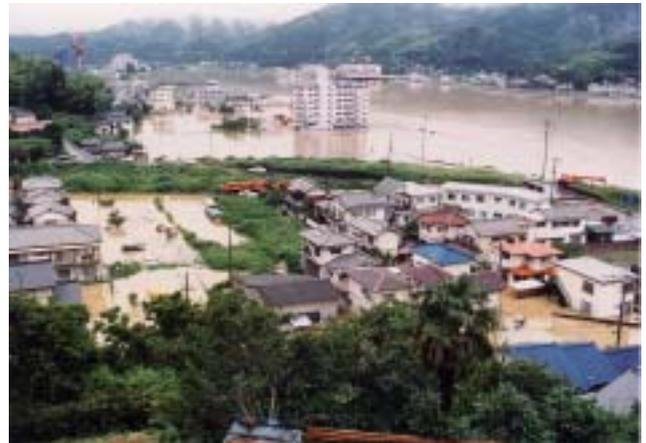
写真 4-1(2) 洪水時の状況

平成 7 年 7 月洪水
支川久米川の氾濫状況

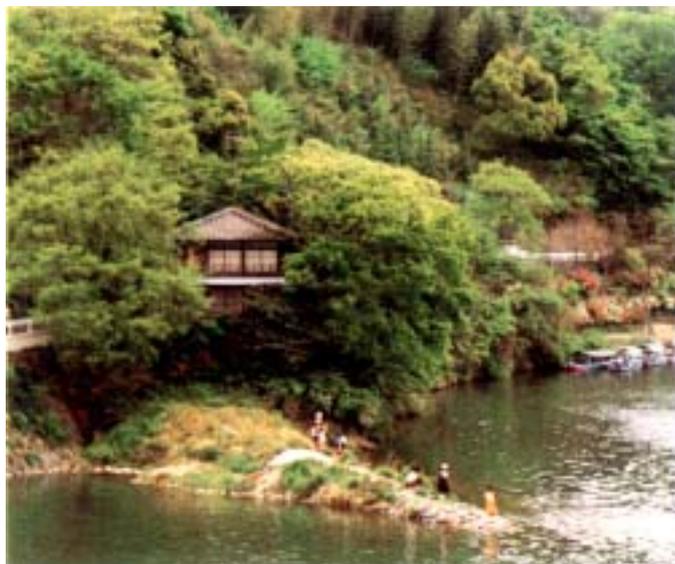
写真 4-2(1) 肱川のナゲ

肱川によって育まれてきた大洲市をはじめとする流域市町村であるが、一方では大きな洪水被害を被る歴史を繰り返してきた。江戸時代の記録によれば、約 3 年に 1 回の割合で大洲盆地及び下流平野は水害にみまわれている。このため、大洲藩 2 代藩主加藤泰興(1611~77)は治水に力を注ぎ、水位の観測やナゲ(石積)を築き堤防を保護した。このナゲは洪水時の水流を川の中心部に導き破堤をくいとめる水制で現在も 8 箇所現存している。

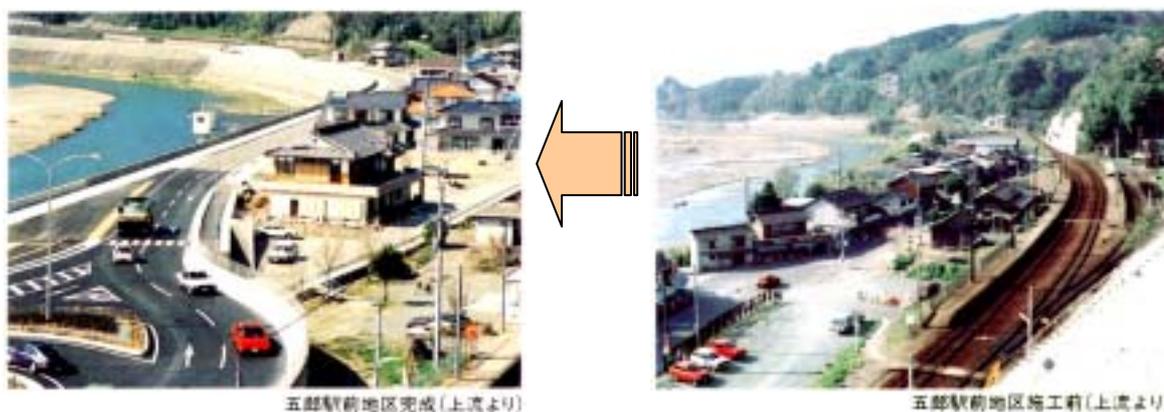
写真 4-2(2) 五郎駅前地区改修事業

昭和 60 年代に入り、大洲盆地締切りのための下流対策を推進した。肱川は堤防の背後地が狭く、単独事業で実施した場合、残地の利用価値、生活環境が著しく悪化することから河川改修事業、特定河岸地水害対策事業、道路改良事業の三者合併事業として実施した五郎駅前地区改修事業は、その代表的な事業である。事業は昭和 60 年度に、地上げのための移転補償に着手して以来、総事業費 33 億 1,100 万円を費やし平成 2 年度に完成した。さらに下流地区においては、白滝地区、豊中地区、八多喜地区、伊州子・八多浪地区の築堤に着手した。
