## 1. 流域の概要

## 2. 河床変動の状況

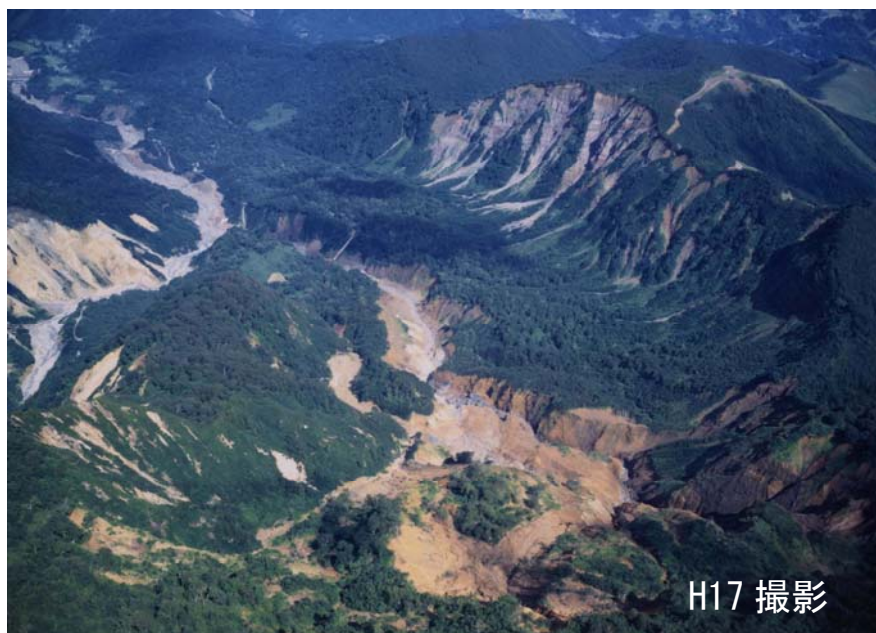
写真 稗田山の崩壊状況

明治44年の大崩壊で流出した土砂は、1億5千万 $\text{m}^3$ と推算されている。

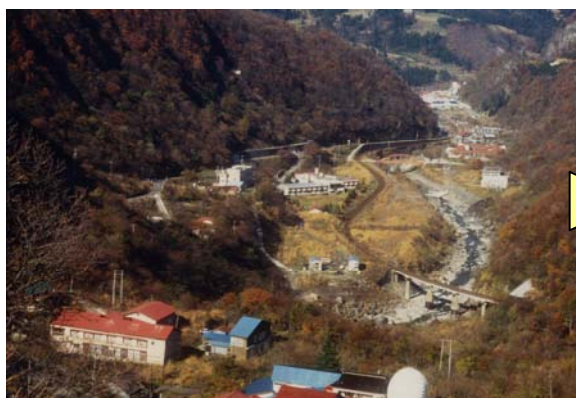
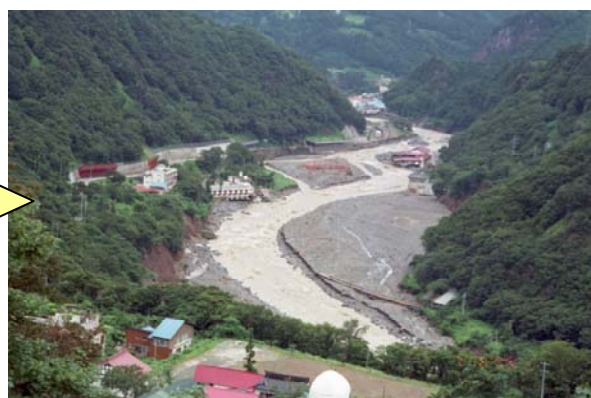
写真 平成7年7月洪水 平岩地区土砂災害状況

約400万 $\text{m}^3$ の土砂が姫川本川に堆積。平岩地区だけでも約100万 $\text{m}^3$ の土砂が堆積。

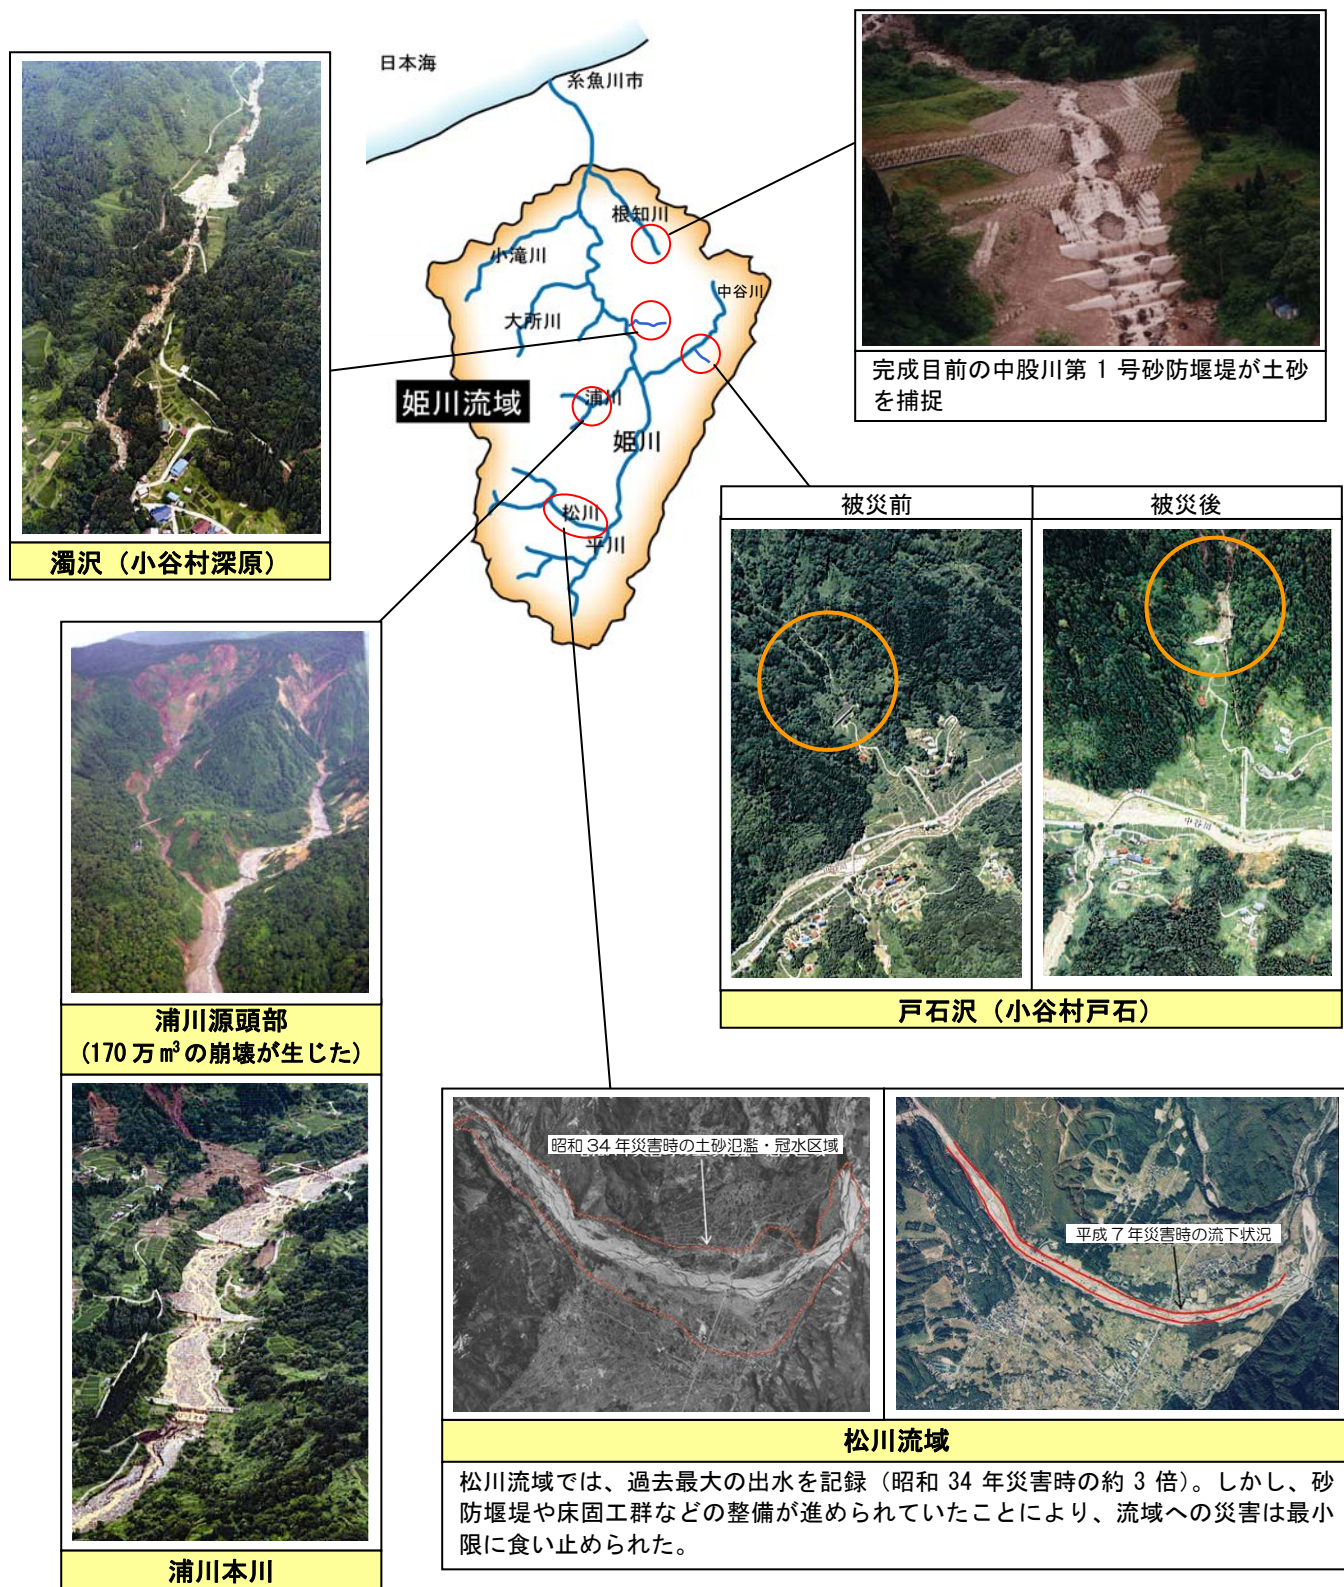
図 1 1 砂防堰堤の効果（平成7年7月洪水）

平成7年7月洪水では、全流域で山肌が崩れ38箇所で土石流が発生する他、道路や鉄道が各所で寸断して、一時は19集落、425世帯が孤立したが、幸いなことに死者はなかった。

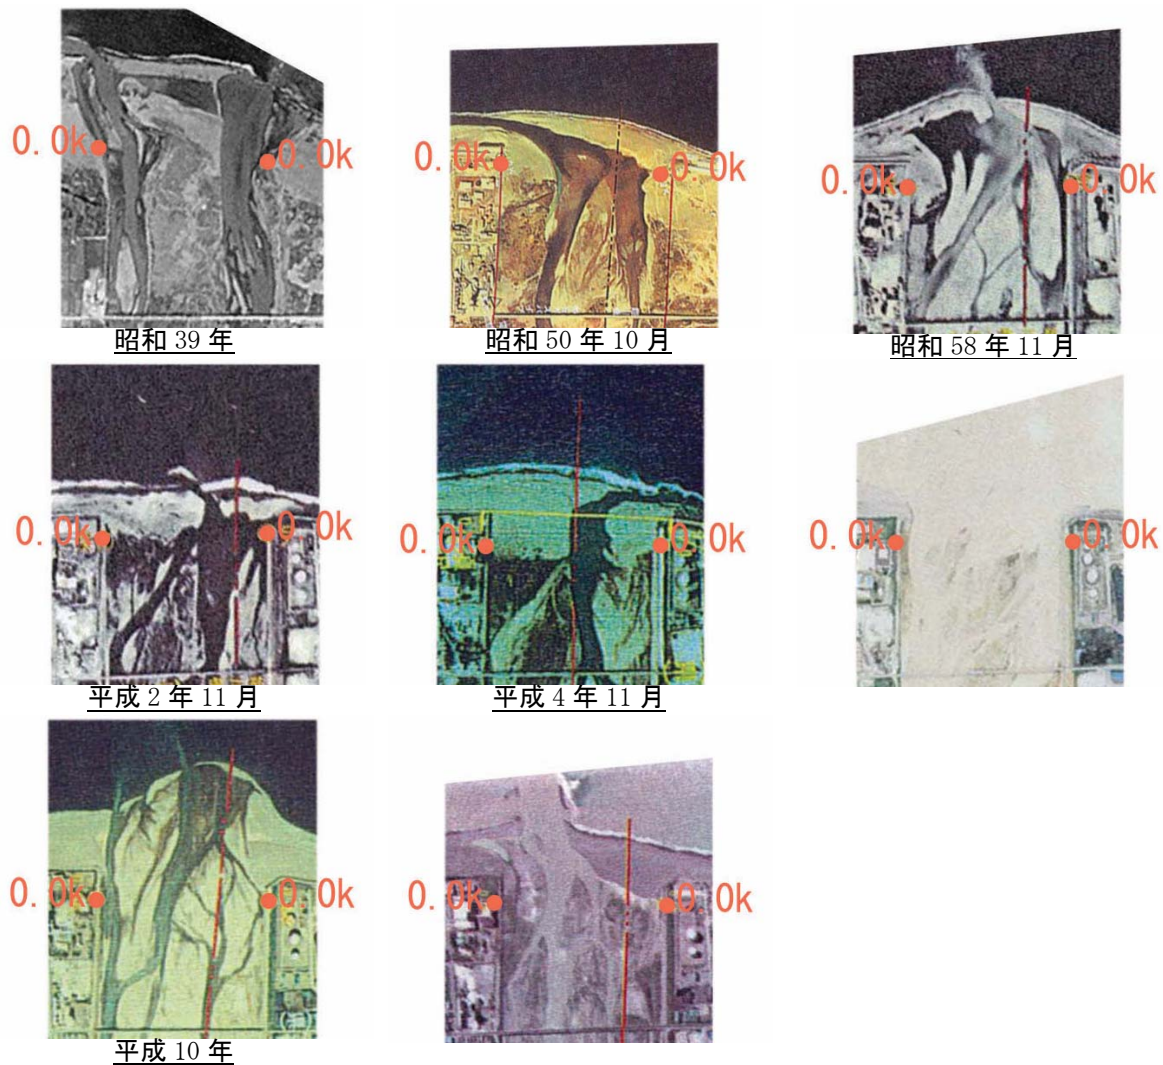
写真 1 河口部の変化

姫川河口は、右岸に姫川港の防波堤が建設されており、漂砂は遮断されている。また、海底谷が海岸に迫っており、沖合への土砂損失も相当量あるものと推定される。

- ① 洪水時（直後）には河口砂州はフラッシュされる。（H7）
- ② 洪水時は、河口砂州が前進する。（S58、H10 ※H10はH7、H8の洪水後と考えられる。）

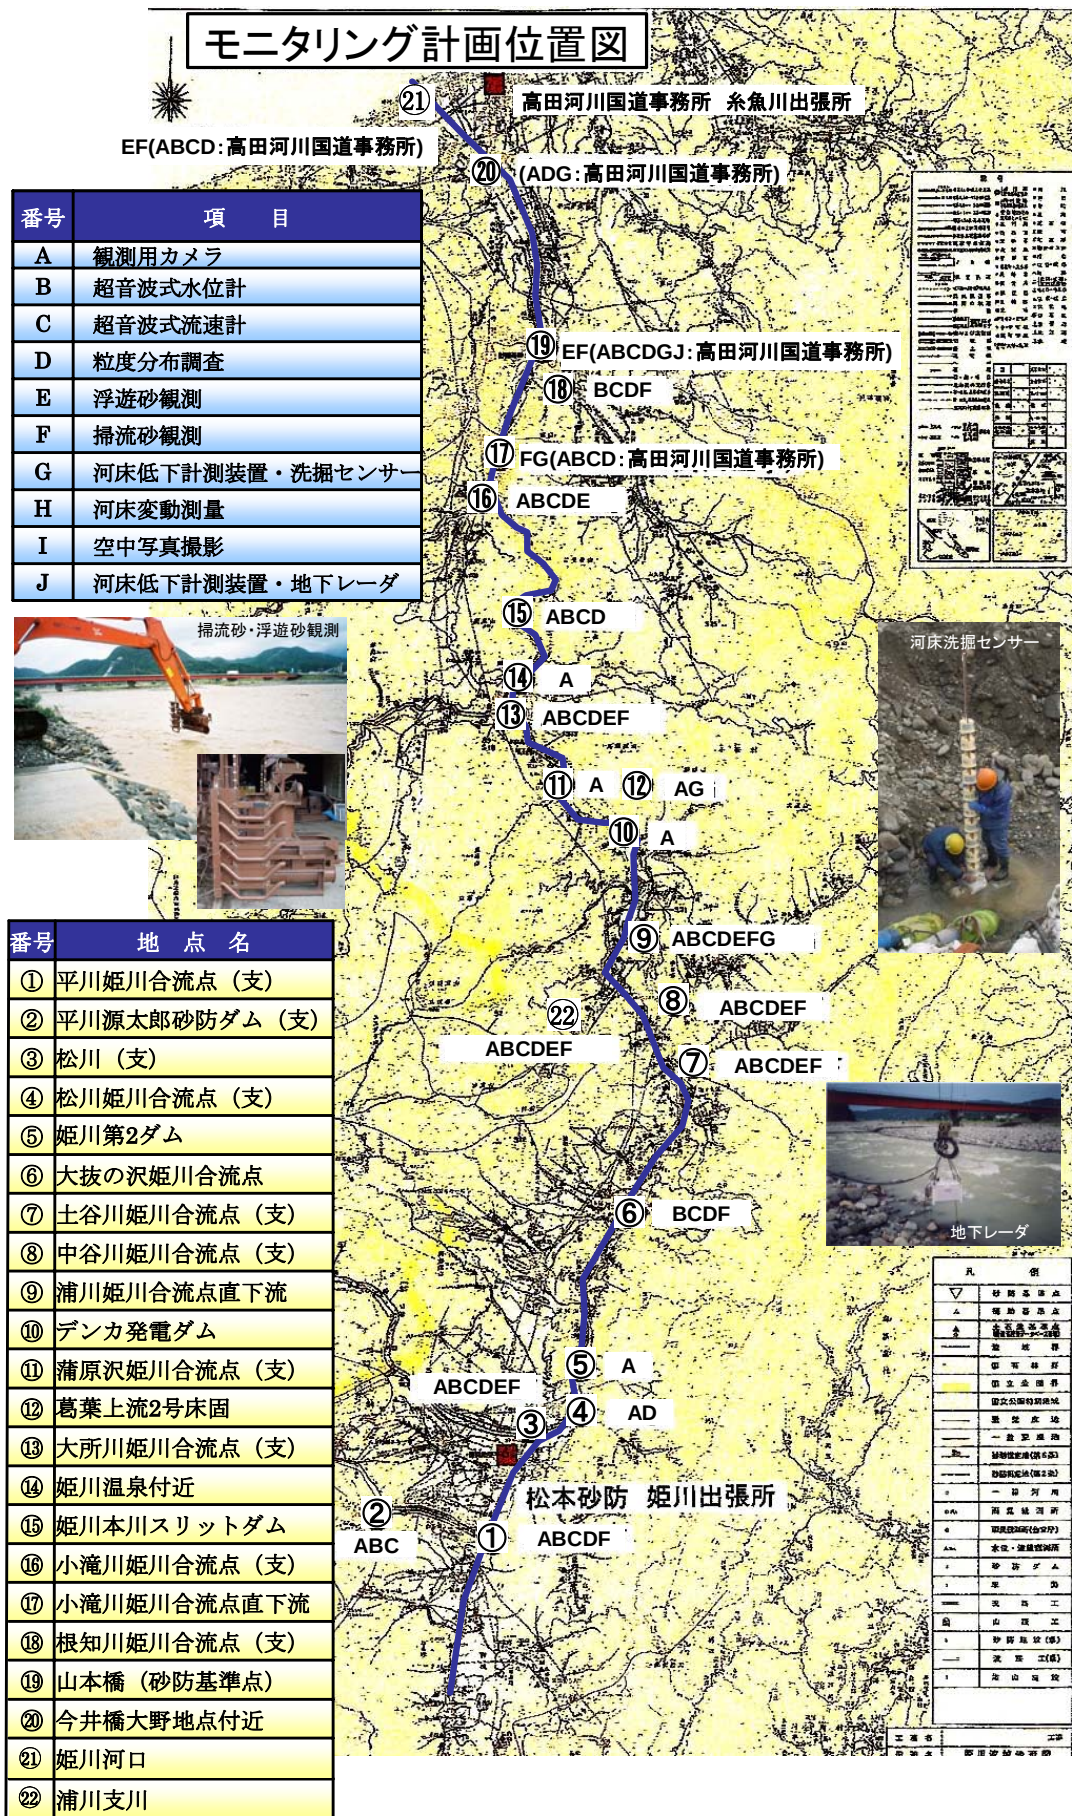
図 18 モニタリング調査計画

砂防・河川・海岸域の安全性や流砂系の健全性の評価・予測のための基礎資料となる河床変動測量や崩壊土砂量測量、流砂量調査を実施する。

また、施設機能確保の観点から洪水期間中の河床の状況について、洗掘センサー等で監視・把握を行う。
