#### 4. 治水事業の概要

##### 4.1 既往洪水の概要

## 4.2 治水事業の沿革

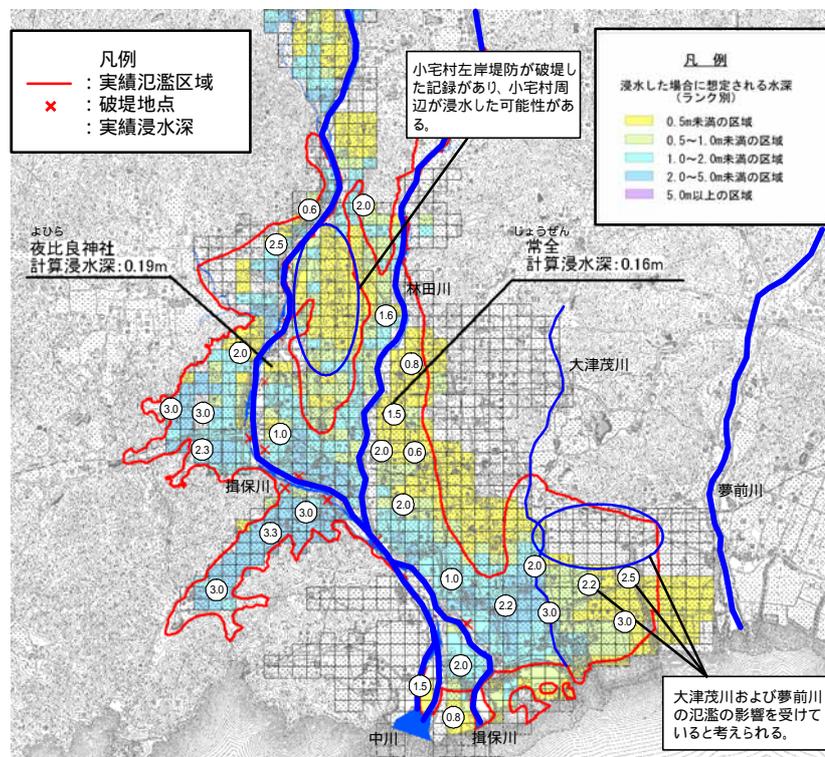
M25.7 洪水 氾濫区域再現状況

この台風により揖保川全川にわたり堤防が決壊し、10,793 戸の家屋と農地約 900ha の浸水被害を受けた。この洪水における龍野地点流量は約 3,700m<sup>3</sup>/s ~ 4,500m<sup>3</sup>/s であり、揖保川における既往最大洪水であった。

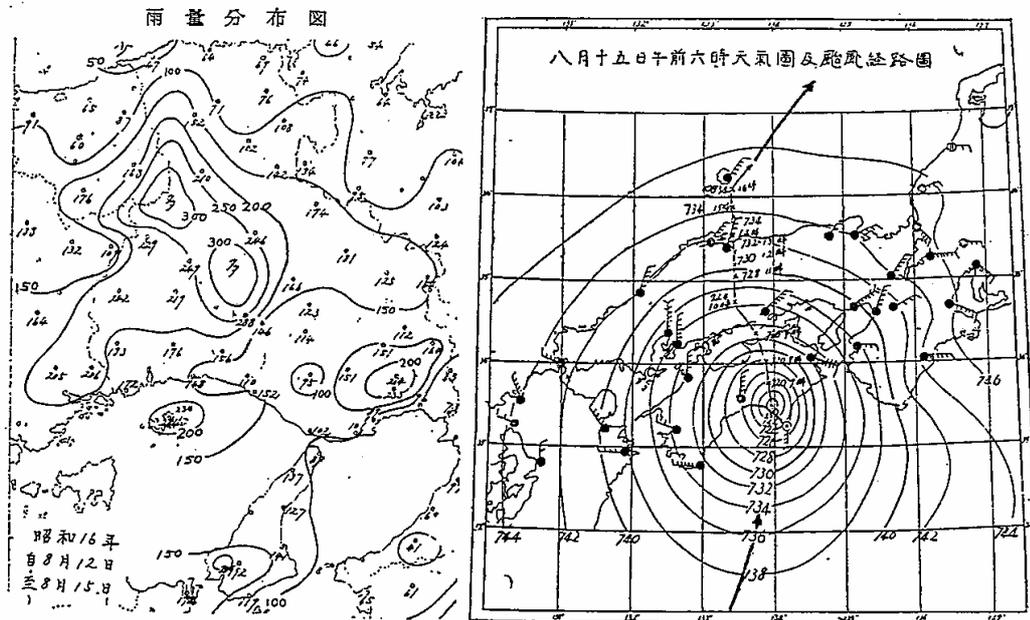
雨量分布図および台風経路図

揖保川流域では、13日頃から降り始め、14日には、流域のほぼ中心にある神戸で95mm、引原川に隣接する千種では145mm、流域東側の田原では135.5mmを記録した。

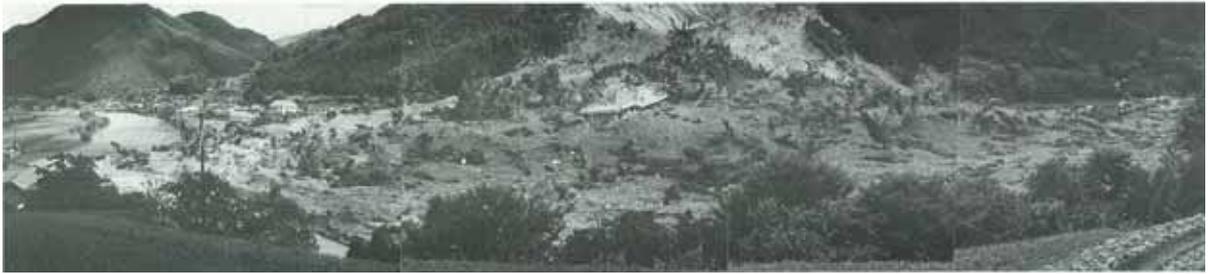
左岸山崩により揖保川を堰き止めた（宍粟市一宮町<sup>ふくち</sup>福知付近）

しかし、支川を中心に被害が相次ぎ、栗栖川では、堤防の決壊、溢水、橋梁の流失等が発生した。また、上流部の宍粟市一宮では、大規模山崩れが発生し、死者 3 名を出す大災害となった。

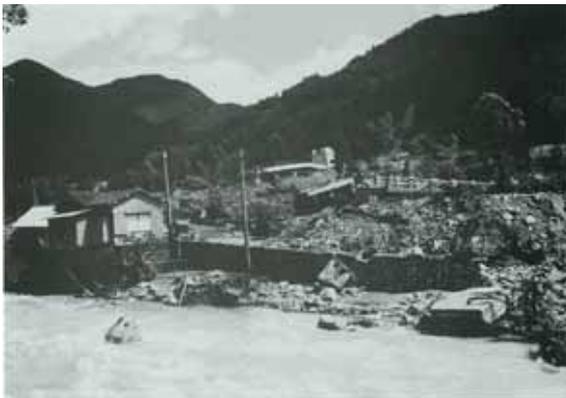
揖保川が土砂で埋没し流路が変わった状況  
（宍粟市一宮町<sup>にしぶか</sup>西深）
