第2章 流域及び河川の自然環境

2 - 1 流域の自然環境

2 - 2 河川の自然環境

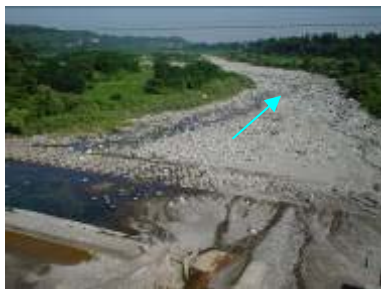
山付部

河川形態は、横江堰堤（21.5k）より立山橋（18.0k）の間は、一部岩盤が見られる。これより下流は、立山橋付近を扇頂とする扇状地を形成しており、大日橋（10.0k）付近までは、上流からの土砂礫により、一部区間で天井川を形成し、流れは網状となっている。横江堰堤から下流、常願寺大橋（3.1k）あたりまでは、平瀬と早瀬を繰り返す流れをなしている。常願寺大橋の下流から河口部に至る区間は、流水は低水路いっぱいの緩やかな流れとなり、水際部に植生がみられる。

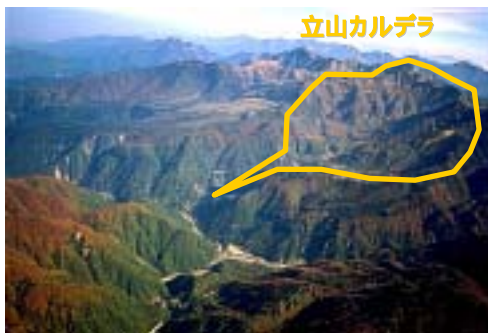
上空から見た立山カルデラ

常願寺川の上流域は、中部山岳国立公園に指定されており、弥陀ヶ原火山の溶岩台地が侵食して形成された立山カルデラなどすぐれた自然環境が数多く残されている。常願寺川の上流部には鳶山崩れをはじめとして山間溪流とともに、多くの滝や河岸段丘など変化に富んだ河川景観がみられる。中流部には蛇行する流れが形成する早瀬や淵がみられ、広い河原が形成されており、中流部の特徴的な河川景観を呈している。また、下流部には扇状地が形成されており、河道には砂州の発達した網状流路がみられ、霞堤が整備されているなど、下流部特有の河川景観をみせている。

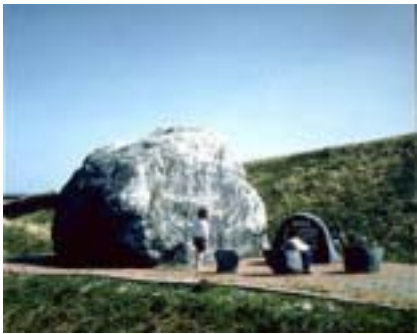
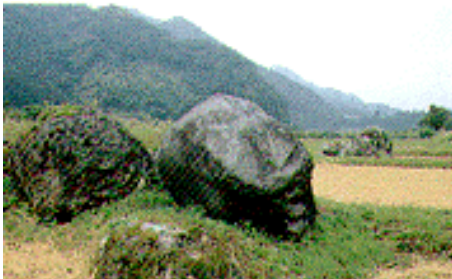
図 2-2 大転石位置図

常願寺川流域の代表的な河川景観としては、上流部では鳶崩れ、立山カルデラ、称名滝、^{あわすの}粟巣野段丘などが挙げられる。また、下流部の扇状地には、安政5年(1858年)の大災害をはじめとした、常願寺川の洪水で流されてきた巨石が広く分布している。

直径 4m 以上の大転石

大場の大転石

田圃に点在する大転石

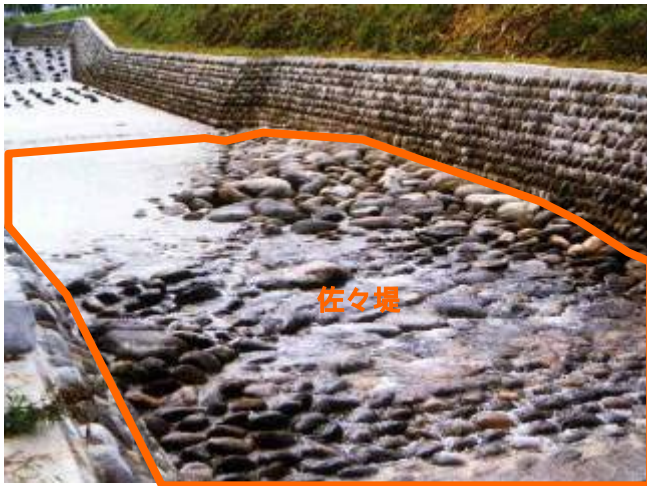
富山市馬瀬口、常西用水の川底に見える石張は、「佐々堤」とよばれている堤防の名残である。戦国時代の常願寺川は富山市馬瀬口地先で頻繁に決壊し、そのたびに富山城下が泥流の被害をこうむっていた。そのため越中守護職であった佐々成政は堤防を造らせた。

佐々堤：
戦国時代に越中守護職であった「佐々成政」によって築造されたといわれている。

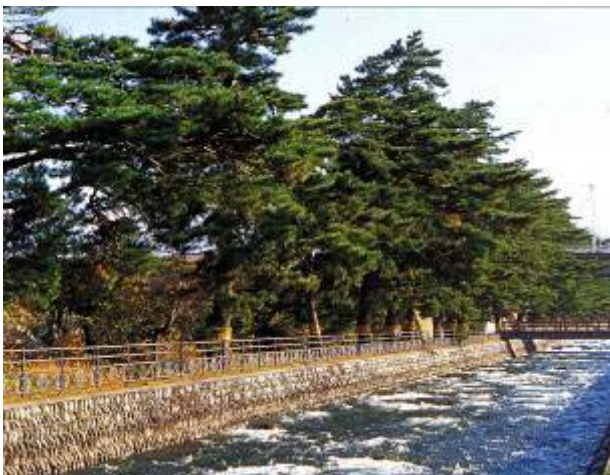
1769年、富山六代藩主前田利與は、丹波から取り寄せた松苗を水防林として植栽させ、常願寺川の洪水を警戒した。後世、これを「殿様林」と呼ぶようになった。戦争中に伐採されたため、その数は減少したが、現在は100本ほど残っており、堤防沿いにその一部を見ることができる。

殿様林
江戸時代、富山城下を洪水より守るため植えられた

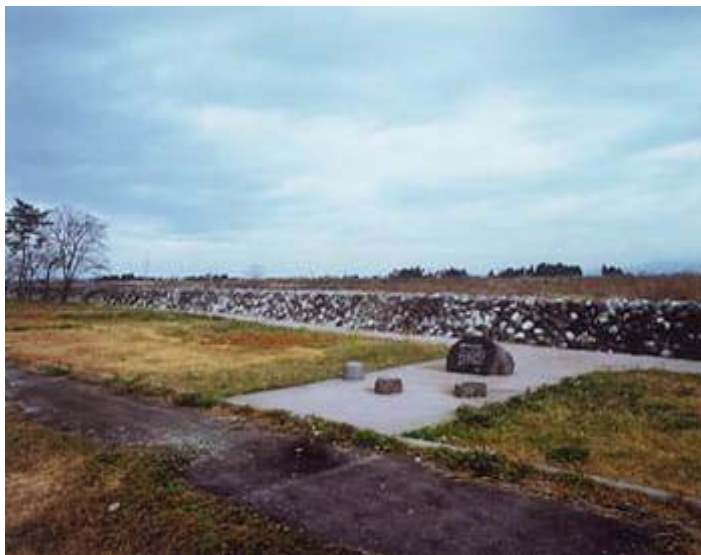
「済民堤」は、戦国時代に越中守護職佐々成政が築いたといわれる堤防が、その後、安政5年の大洪水で埋まってしまい、改めて築かれたものである。治水民福に尽くした佐々成政を偲んで、「済民堤」と名付けたといわれている。

巨石を使った石張で築いた
堤防（済民堤）

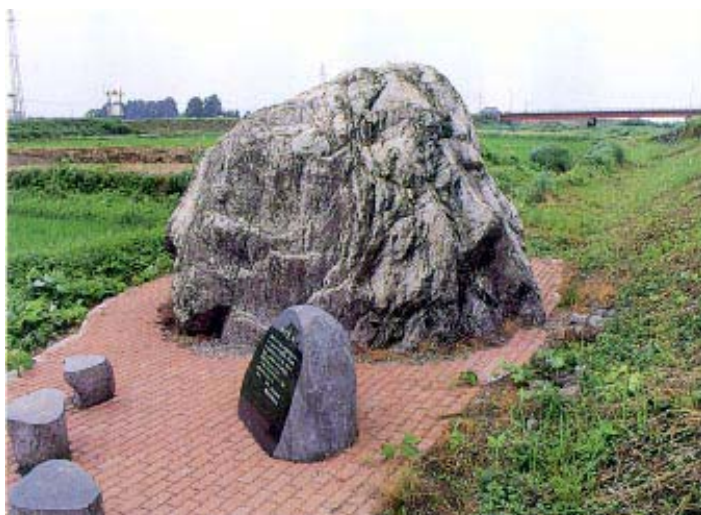
大場の大転石

常願寺川扇状地に、径約4m～7m(重量約100t～600t)の巨石が40数個分布している。この巨石は、安政5年4月、富山平野に大きな被害を与えた土石流のあかしである。

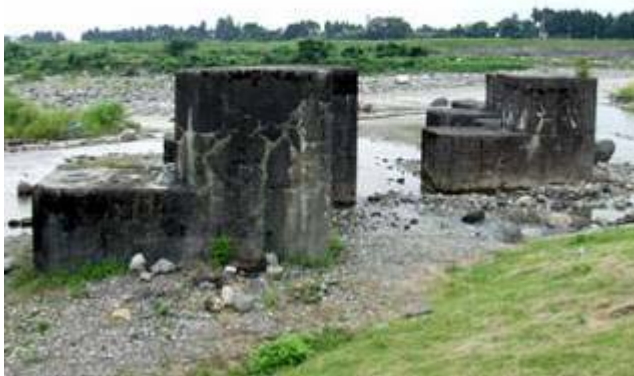
ピストル型水制

水制は流水から河岸や堤防を守るために、水の流れる方向を変えたり、水の勢いを弱くするために設置されたものである。常願寺川には多数の巨大水制が整備されている。このピストル型水制や、根固工として全国で利用されている十字ブロックは常願寺川で開発された急流河川工法である。

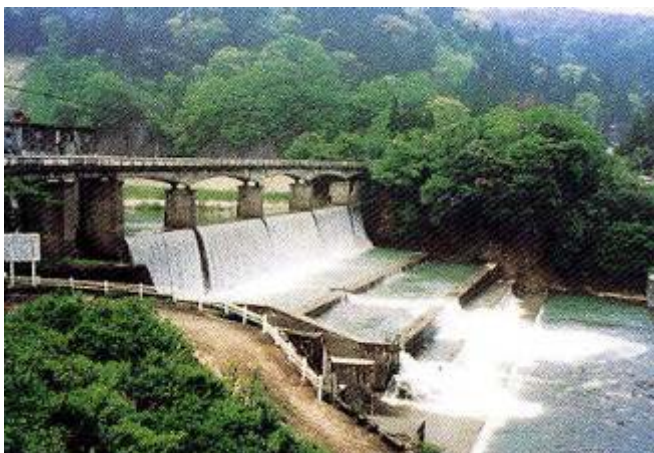
横江堰堤

ヨハネス・デ・レーケの「合口計画」に基づき、横江堰堤は、岡田砂防ダムとして着手されたものの、戦時体制で建設資材が入手困難であったことから中断され、その後、農地開発営団事業として引き継がれ、横江頭首工として昭和27年(1952年)度に竣工した。これにより常願寺川の水は、ここで一括して取水し、常西・常東の各用水へ流すようになった。横江堰堤は用水を取水する際に、取水位を安定させる役割を果たしている。

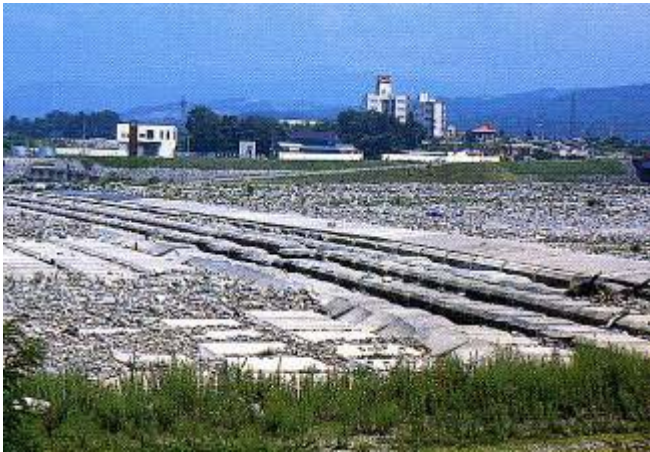
上滝床固

扇頂部の上滝地先において、洪水で河床が削られるのを防ぎ、川の勾配を一定に保つため「床固工」が施工され、昭和 29 年（1954 年）に竣工した。

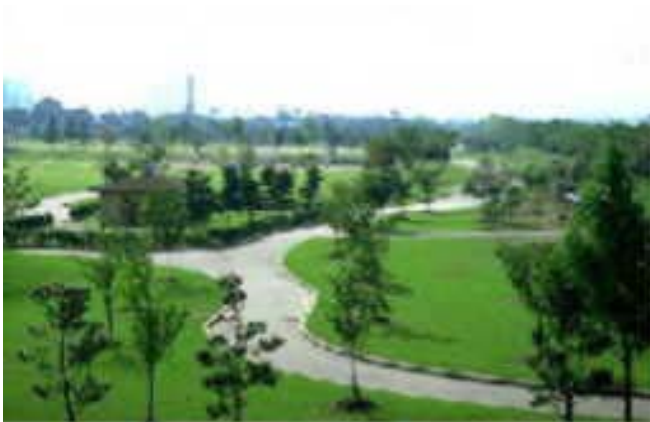
常願寺川公園

天井川対策として昭和 24 年から同 42 年にかけて、タワーエクスキャベーターという掘削機械を用いて河床の掘削工事が行われた。この掘削土が盛り立てられた場所に整備されたのが、大日橋の右岸近くにある常願寺川公園である。公園からは目の前を流れる常願寺川から立山連峰までが見渡せ、遊歩道は常願寺川の堤防沿いにつづいており、また桜並木や運動場等も整備され、多くの沿川住民に利用されている。
