## 第4章 水害と治水事業の概要

### 4 - 1 既往洪水の概要

## 4 - 2 治水事業の沿革

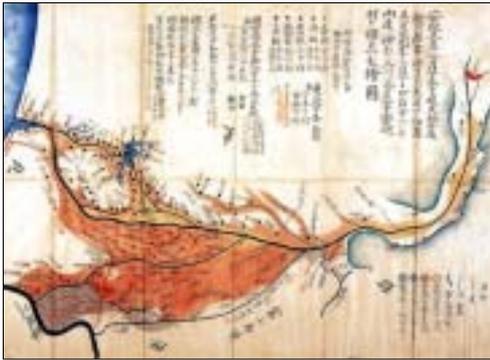
(左上写真)  
安政五年常願川非常洪水山里変地之模様見取図「里方図」  
水害の様子を描いている

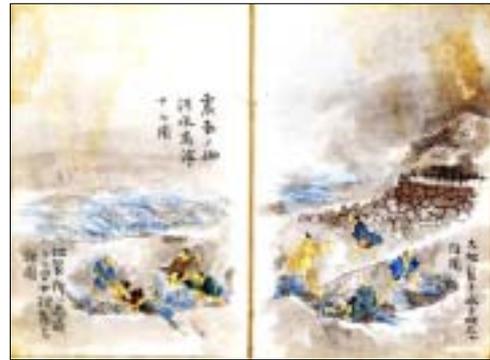
(右上写真)  
地水見聞録  
地震にともなった液状化現象も描いている

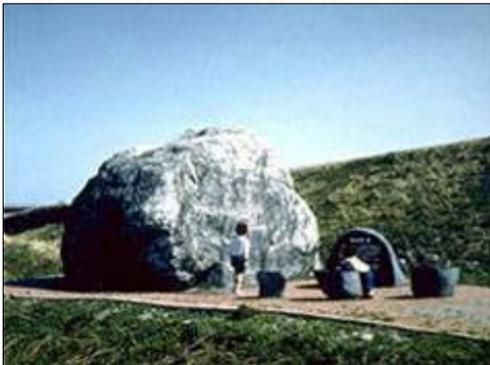
(写真) 大場の大転石  
上流から流されてきた大きな石

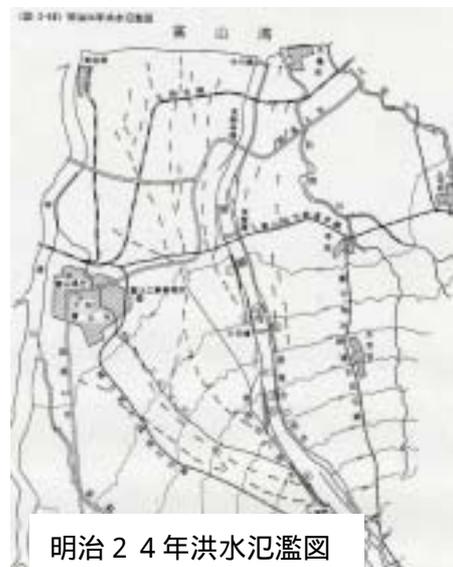
明治 24 年洪水氾濫図

堤防の破堤は、左岸で朝日前 1,160m、大中島 1,000m、大場前 1,080m、馬瀬口 2,340m、右岸で利田前 180m、日置前 180m、二ツ屋 360m、西大森 360m で起きた。また、流失田畑は約 700ha にのぼった。

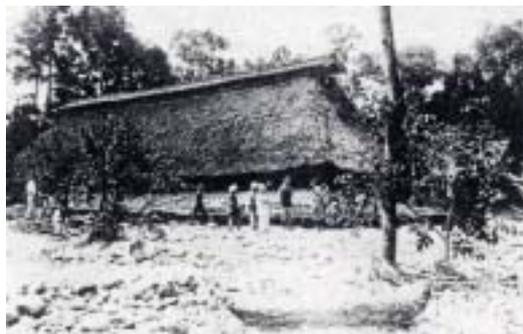
(写真) 旧上新川郡島村朝日地先  
荒廢河川特有の土砂を含んだ氾濫流により、家屋が埋没した。

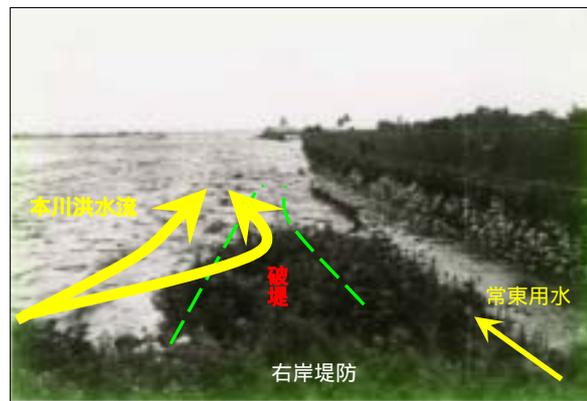
(写真) 三ツ塚新地先の堤防破堤の状況

被害箇所は、何れも古来より本川の水衝部として難場といわれるところに主流が坂落とし式に激突し、堤防護岸の破堤、欠壊等の被害が 8 箇所に及んだ。中でも中新川郡立山町三ツ塚新地先で水防活動も空しく破堤し、激流は堤防、堤内沿の常東用水に奔流し、用水下流部の耕地の家屋浸水床上 329 戸、床下 893 戸、流失埋没 518ha 等の大被害が生じた。

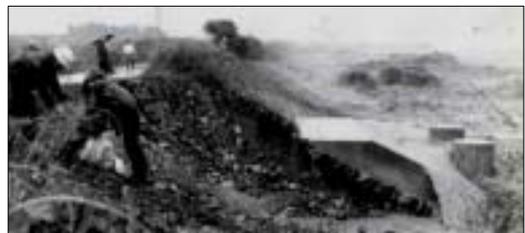
(右上写真) 必死の水防活動で地域を水害から守った  
(右下写真) 岩嶺野地先では洗掘により破堤した

中新川郡立山町三ツ塚新地先も本堤30m欠壊した。また、中新川郡立山町西大森地先では水防活動により本堤決壊を防止することが出来た。

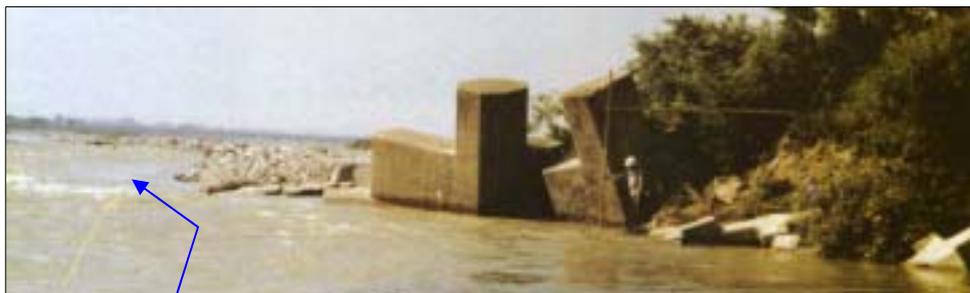
(上写真) 河床の局所洗掘により巨大水制が傾く（立山町利他地先）

27 日夜半よりの豪雨で直轄管理区間では、増水と流水の急変により河床変化を起し、この偏流により主流の激突する水衝部が数箇所発生し、これが原因となって護岸、根固沈下流失、水制の破損倒壊、堤脚部の欠壊、侵食により法覆工の破損陥没等、富山市水橋常願寺地先他 9 箇所にて被害を被った。

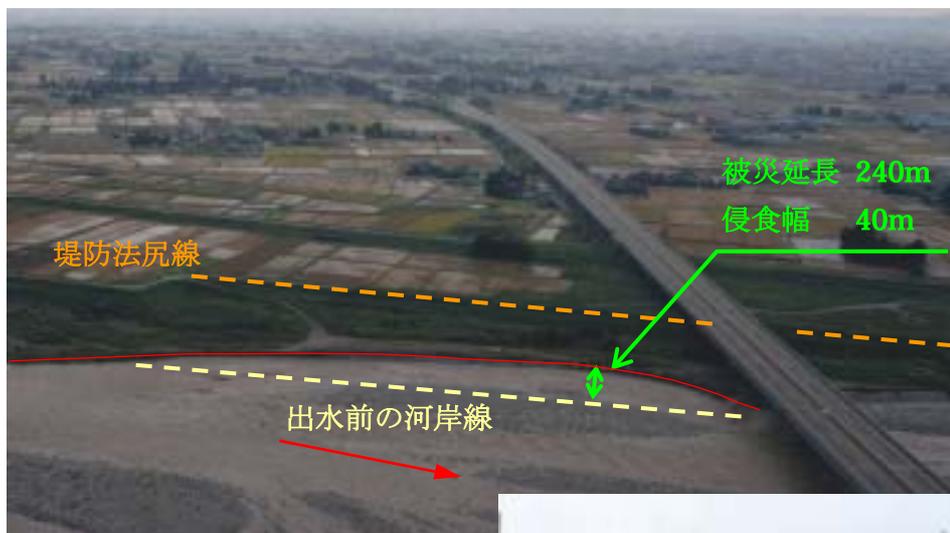
(大島地先)

(上写真) 出水により河岸が侵食される

常願寺川では、高水敷の欠壊、根固工の流失など5箇所被害が発生し、その延長は750mにも及んだ。

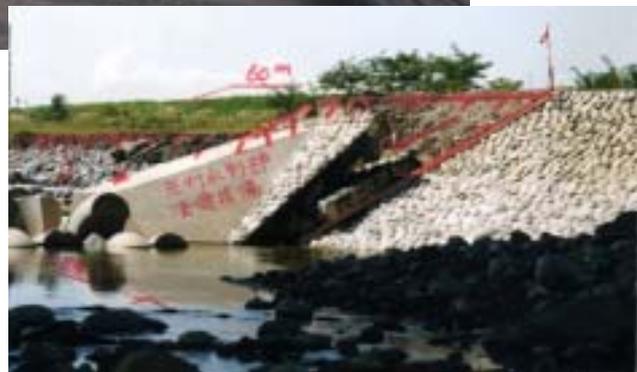
(右写真) 河床の局所洗掘により傾く水制工

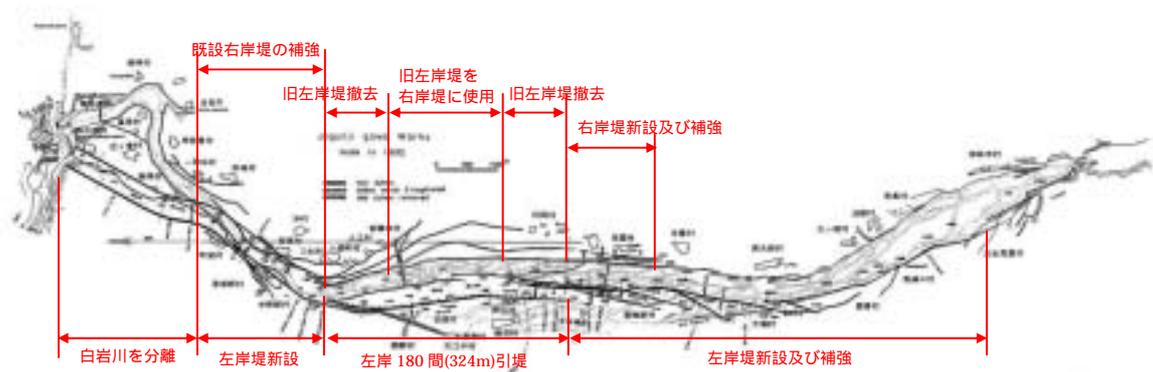
図 4-1 ヨハネス・デ・レーケ氏の改修計画図（写）

明治24年には、オランダ人技師ヨハネス・デ・レーケは農業用取水の統合による扇頂部での合口取水、新川掘削による白岩川しらいわとの河口分離、大幅な引堤、堤防の改築等の治水計画を立案し、これに基づき富山県は、河口から上滝までの本格的な改修工事に着手し、同26年に完了した。

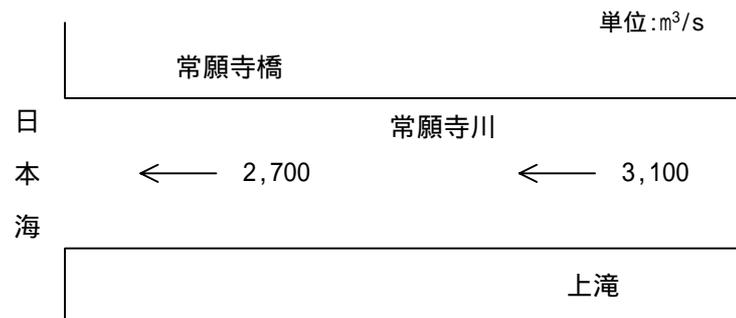
図 4-2-1 計画高水流量図(昭和 11 年計画)

大正 3 年 8 月 13 日洪水の水位をもとに、流域面積、流出係数等を参酌し、改修区域の上流において 3,100 m<sup>3</sup>/s、常願寺橋付近において 2,700 m<sup>3</sup>/s とし、次のように河道に配分した。

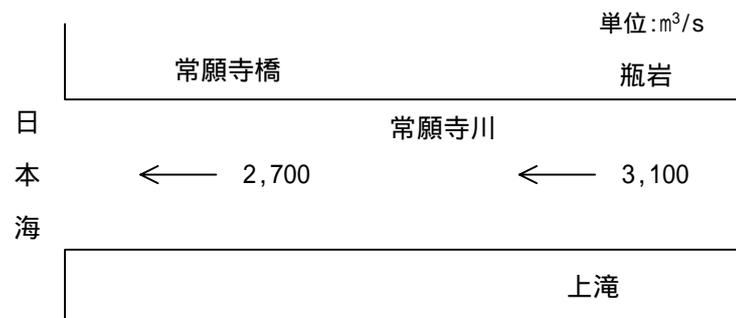
図 4-2-2 計画高水流量図(昭和 43 年 2 月 7 日策定)

現行計画を踏襲し、改修区域の上流において 3,100 m<sup>3</sup>/s、常願寺橋付近において 2,700 m<sup>3</sup>/s とした。

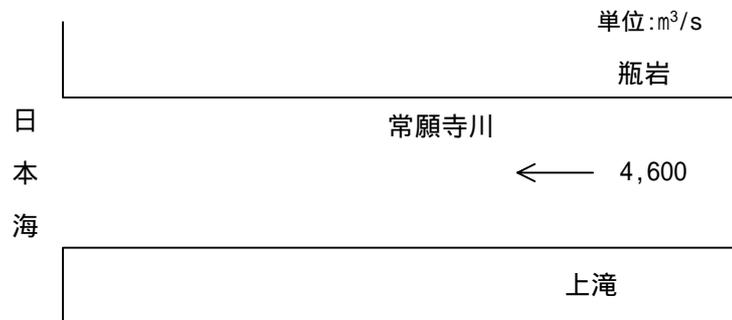
図 4-2-3 計画高水流量図 (昭和 50 年 4 月 1 日策定)

計画雨量は瓶岩上流域 498mm/2 日で、昭和 44 年 8 月 11 日洪水を対象として、瓶岩地点における基本高水のピーク流量及び河道、ダムへの配分は次のとおりである。
