## 第1章 流域の自然状況

### 1-1 流域及び河川の概要

常願寺川は、富山県南東部に位置し、その源を富山県富山市北ノ俣岳(標高 2,661m)に発し、立山連峰の山間部にて称名川、和田川等の支川を合わせながら流下し、富山平野を形成する扇状地に出て北流し、富山市東部を経て日本海に注ぐ、幹川流路延長 56 km、流域面積 368km<sup>2</sup>の一級河川である。

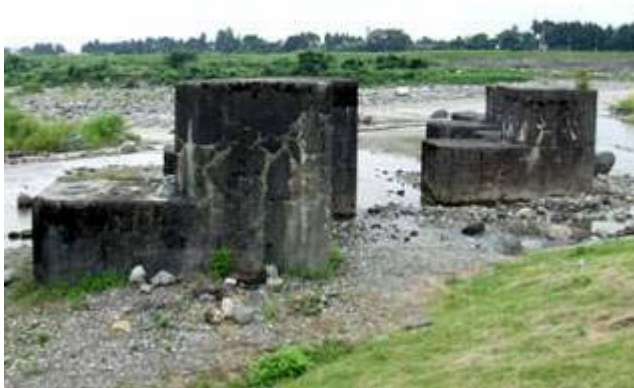
ピストル型水制

水制は流水から河岸や堤防を守るために、水の流れる方向を変えたり、水の勢いを弱くするために設置されたものである。常願寺川には多数の巨大水制が整備されている。このピストル型水制や、根固工として全国で利用されている十字ブロックは常願寺川で開発された急流河川工法である。

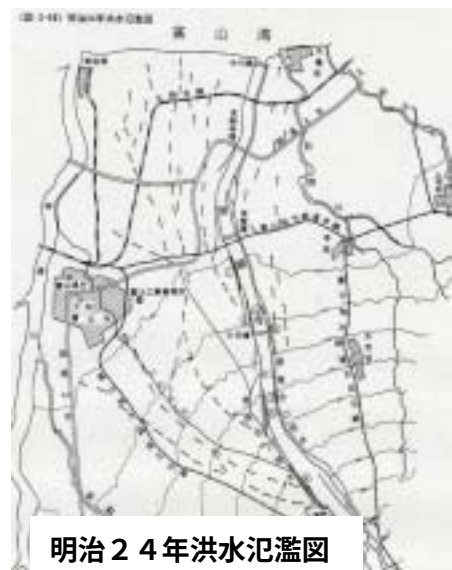
明治 2 4 年洪水氾濫図

堤防の破堤は、左岸で朝日前 1,160m、大中島 1,000m、大場前 1,080m、馬瀬口 2,340m、右岸で利田前 180m、日置前 180m、二ツ屋 360m、西大森 360m で起きた。また、流失田畑は約 700ha にのぼった。

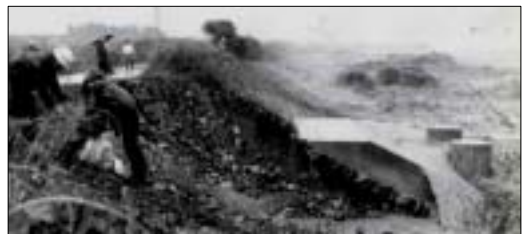
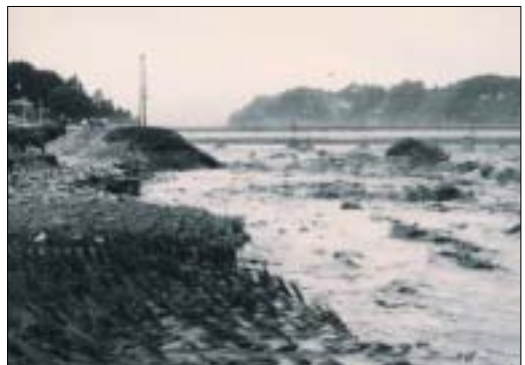
直轄管理区域では、近年にない大出水により全川にわたり護岸根固沈下流失、水制の破損、倒壊等の大被害を被ったものであるが、11 日 14 時 20 分頃に、中新川郡岩嶺野地先で本堤が欠壊し、地元住民、水防団約 150 名の必死の水防活動も手のほどこしようにもなく、本堤 150m 破堤した。

（右上写真）必死の水防活動で地域を水害から守った  
（右下写真）岩嶺野地先では洗掘により破堤した

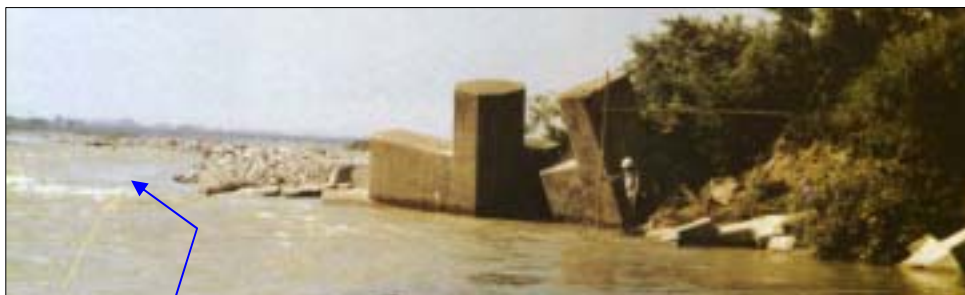
27 日夜半よりの豪雨で直轄管理区間では、増水と流水の急変により河床変化を起こし、この偏流により主流の激突する水衝部が数箇所発生し、これが原因となって護岸、根固沈下流失、水制の破損倒壊、堤脚部の欠壊、侵食により法覆工の破損陥没等、富山市水橋常願寺地先他 9 箇所にて被害を被った。

（上写真）河床の局所洗掘により巨大水制が傾く（立山町利他地先）

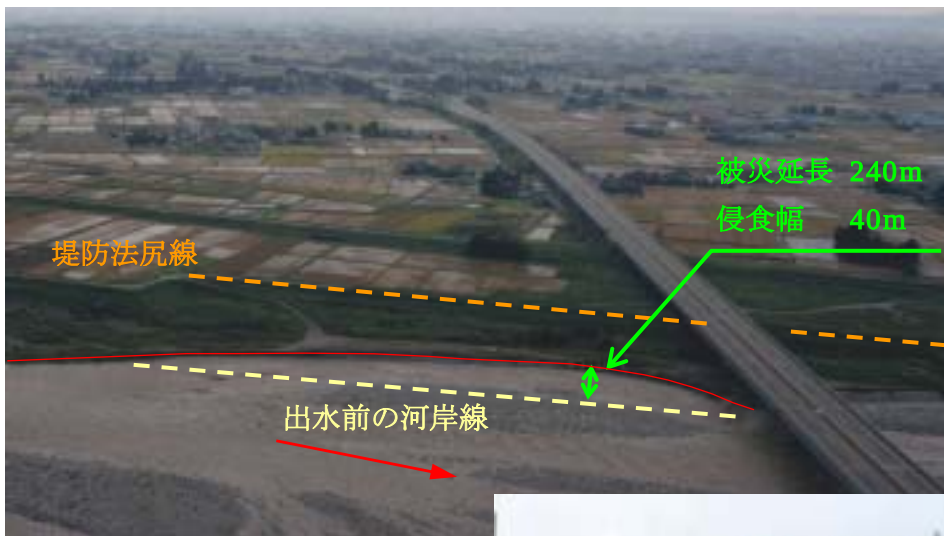
(上写真) 出水により河岸が侵食される

(右写真) 河床の局所洗掘により傾く水制工

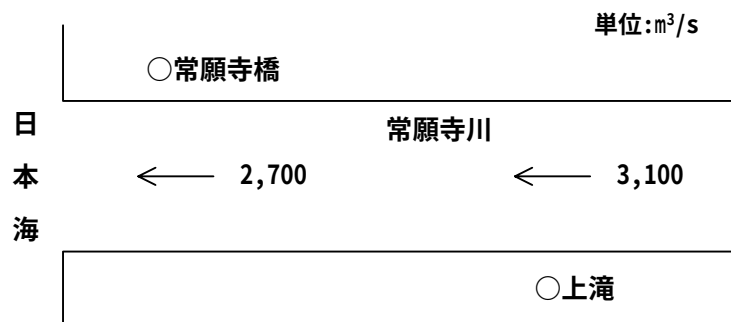
図 4-2-1 計画高水流量図 (昭和 11 年計画)

大正 3 年 8 月 13 日洪水の水位をもとに、流域面積、流出係数等を参酌し、改修区域の上流において 3,100  $\text{m}^3/\text{s}$ 、常願寺橋付近において 2,700  $\text{m}^3/\text{s}$  とし、次のように河道に配分した。

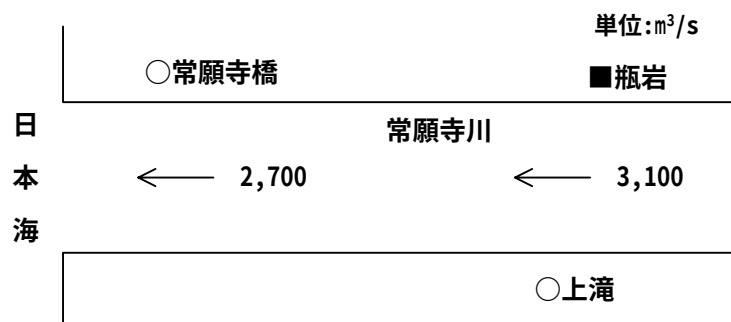
図 4-2-2 計画高水流量図 (昭和 43 年 2 月 7 日策定)

現行計画を踏襲し、改修区域の上流において 3,100  $\text{m}^3/\text{s}$ 、常願寺橋付近において 2,700  $\text{m}^3/\text{s}$  とした。

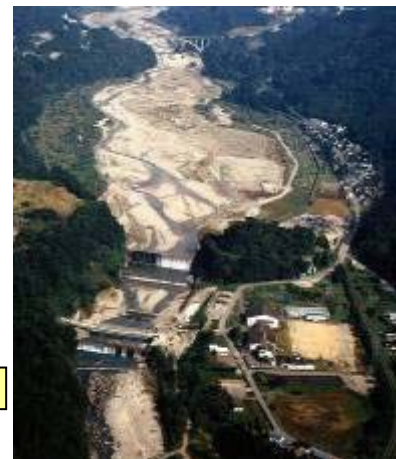
本宮砂防堰堤

河床勾配は、約 1/60 であり、河床材料は岩・礫となっている。横江堰堤から上流には貯砂量約 500 万 m<sup>3</sup>を誇る本宮砂防堰堤や瀬戸蔵砂防堰堤がある。
