4. 治水事業の概要

4.1 既往洪水の概要

4.2 治水事業の沿革

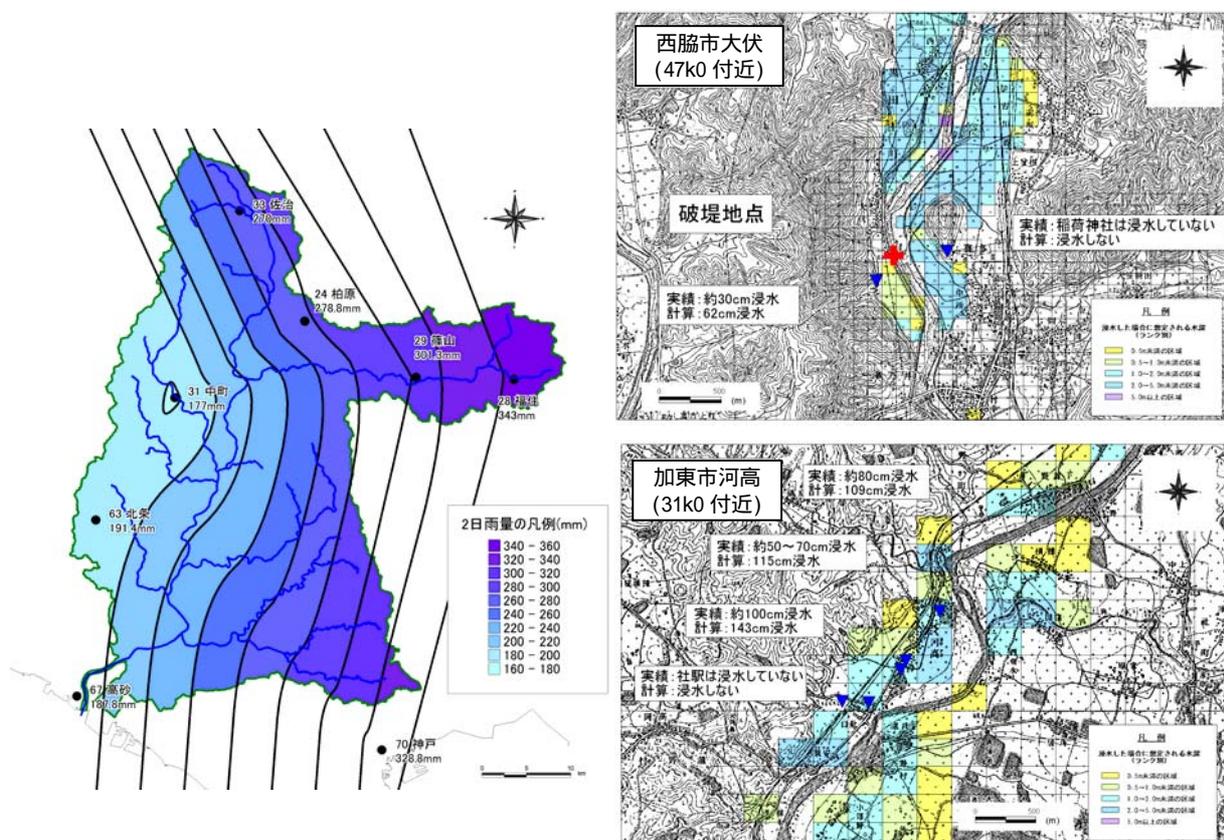
昭和 20 年 10 月洪水 等雨量線図および浸水範囲図

加古川流域にあっては、この出水による総雨量は上下流部共約 350mm 程度の降雨を記録した。また、流域内には時間雨量記録は整備されていないが、流域近傍の神戸観測所（気象庁）においては、最大時間雨量 65.6mm を記録した。また、この台風により基準地点国包において 7.00m の水位を記録した。

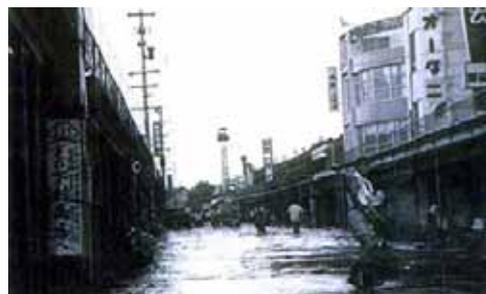
西脇市内の浸水状況

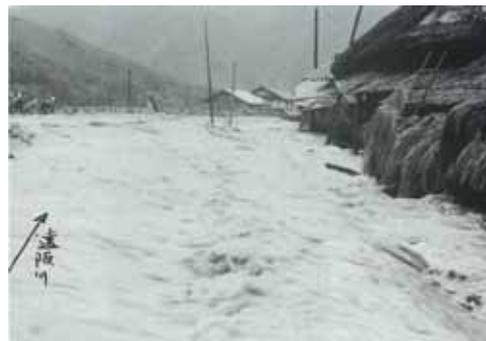
遠阪川の溢水（丹波市青垣町）

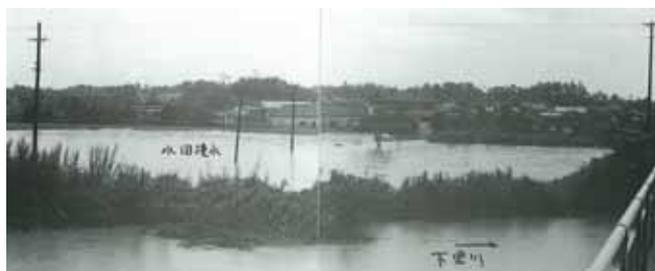
加西市の浸水状況

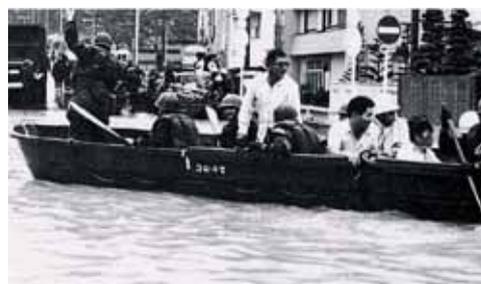
高砂市街地の浸水状況

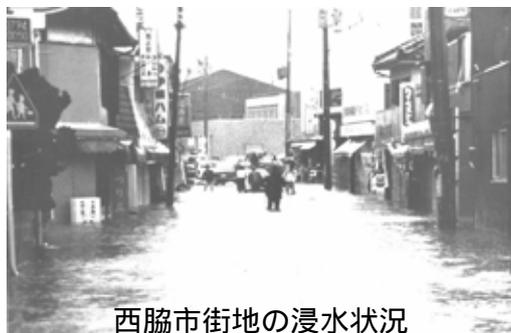
西脇市街地の浸水状況

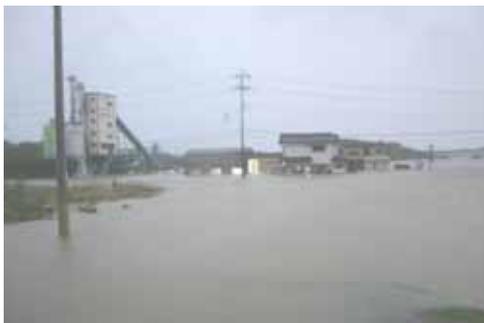
右岸 32.6k の浸水状況

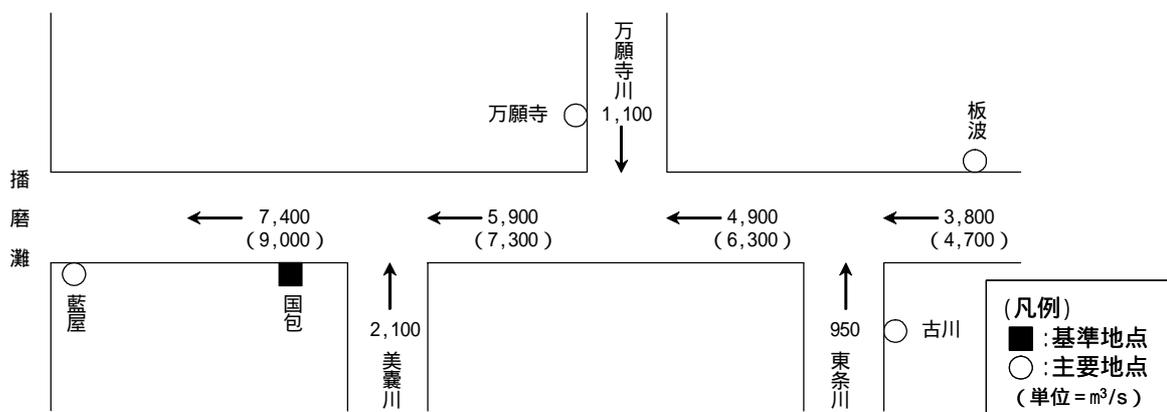
図 - 4.2.1 流量配分図 (加古川水系工事実施基本計 : 昭和 57 年)

そのため、水系一貫とした治水計画である工事実施基本計画が昭和 57 年、河川審議会の議を経て決定された。工事実施基本計画では、基準地点国包における年超過率は $1/150$ とし、基本高水のピーク流量を $9,000\text{m}^3/\text{s}$ 、計画高水流量を $7,400\text{m}^3/\text{s}$ とした。
