## 第4章 水害と治水事業の沿革

### 4-1 既往洪水の概要

## 4-2 治水事業の沿革

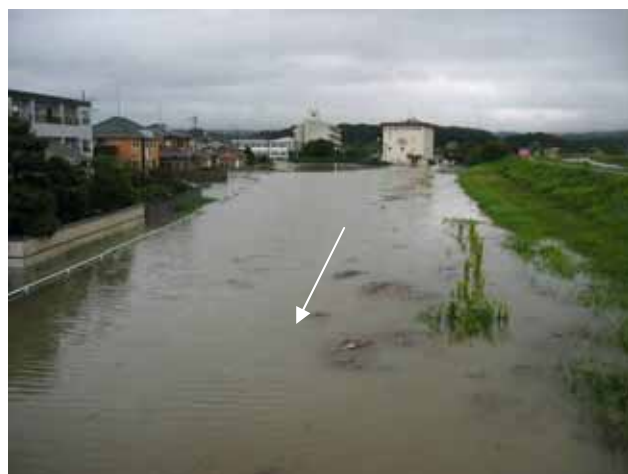
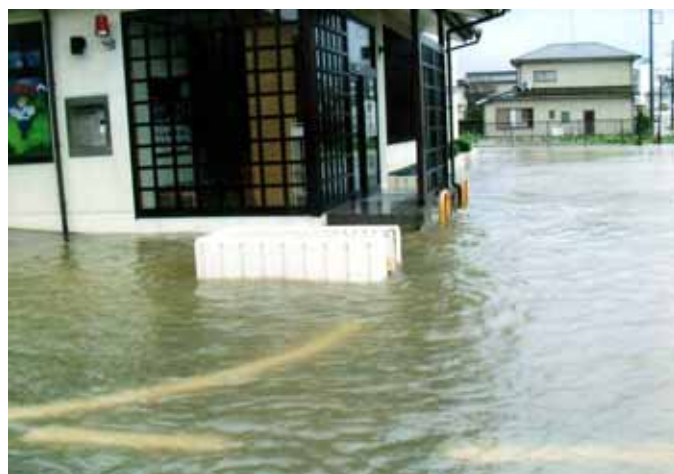
図-4.1 近年の内水被害の状況（H16.10.8 台風22号）

黒沢川（明治橋上流）

内水状況（<sup>しもひらかわ</sup>菊川市下平川）

菊川における過去の水害の大きな原因は、流路が大きく蛇行していたことと、本支川には用水のために井堰を多く設置していたために、そこから破堤や溢水を起こしていた。近年においては、捷水路工事など河川改修により川の流れがスムーズになり破堤氾濫等の被害の頻度が減少したが、堤内地盤高が計画高水位以下の低平地が広がっているため、支川からの流量が本川へ流れ込むことができず、内水氾濫を起こしている。

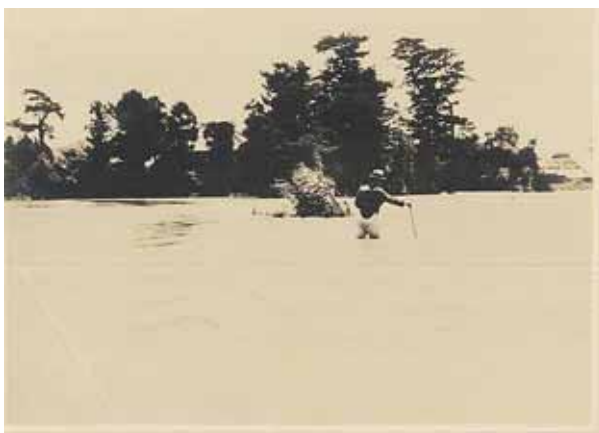
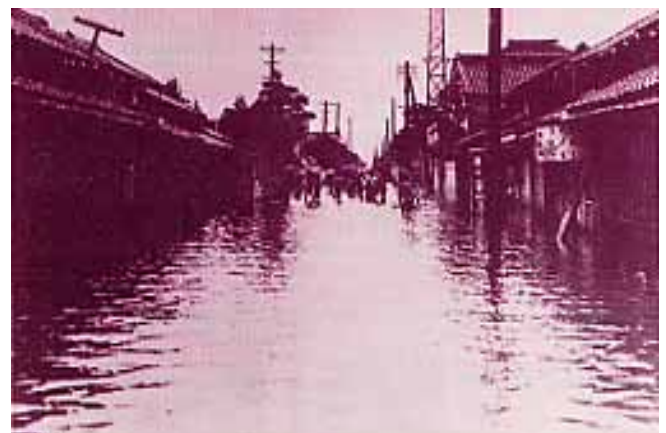
図-4.4 昭和 13 年 6 月洪水の被害状況

ひらた  
平田村の浸水状況

堀之内の浸水状況

29 日午前 9 頃、六郷村半済付近で堤防を溢流し堀之内町が水に浸ったのを始め、加茂橋付近、高田橋付近から相次いで氾濫し、13 時以降は全川ほとんど無堤状態になった。

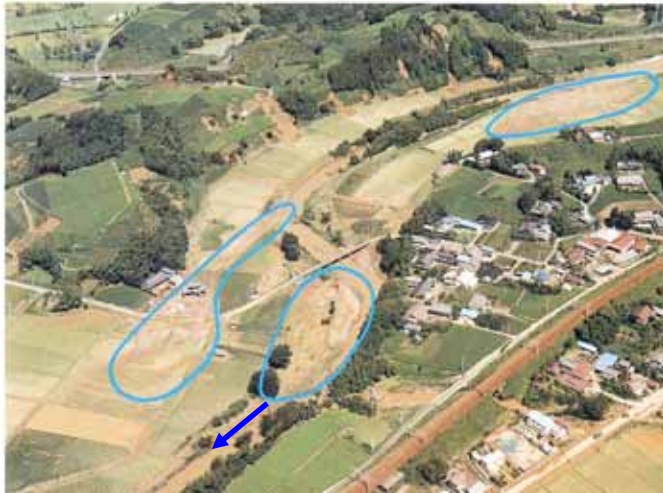
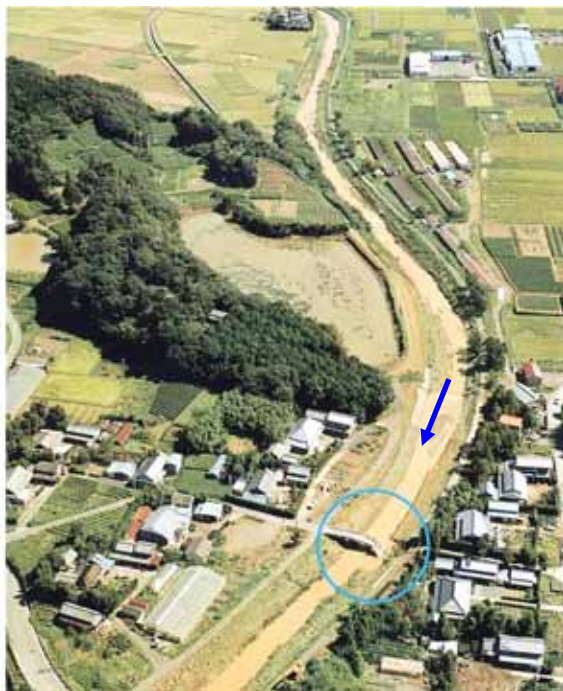
図-4.12 昭和 57 年 9 月洪水による被害状況

破堤による氾濫  
(菊川 16.0km、17.2km、17.6km 地点)

あかつちばし  
赤土橋の落橋 (丹野川 1.8km 付近)

すいじんばし  
水神橋の落橋 (菊川 15.8km 付近)

菊川本川の上流域の菊川町（現菊川市）<sup>わた</sup>和田、<sup>よしざわ</sup>吉沢、<sup>とみた</sup>富田などで堤防決壊が4ヶ所、橋の流失2ヶ所、護岸崩落があった。支川牛淵川の菊川町（現菊川市）<sup>かんのち</sup>神尾地先で法面崩落し、また黒沢川排水機場の冠水などの災害となった。

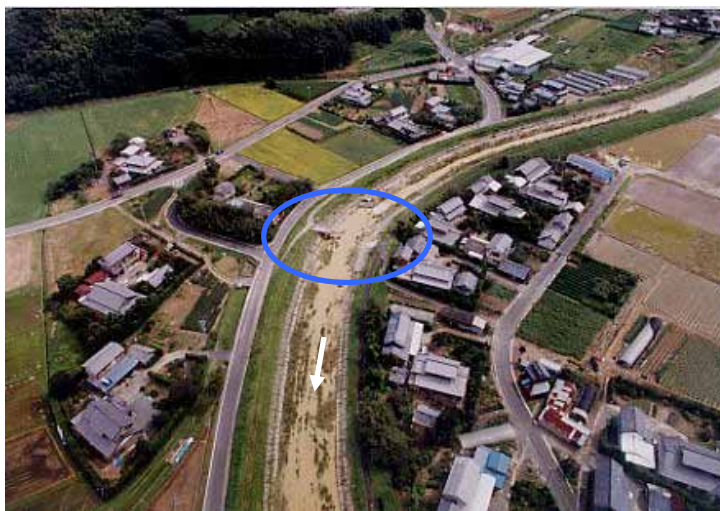
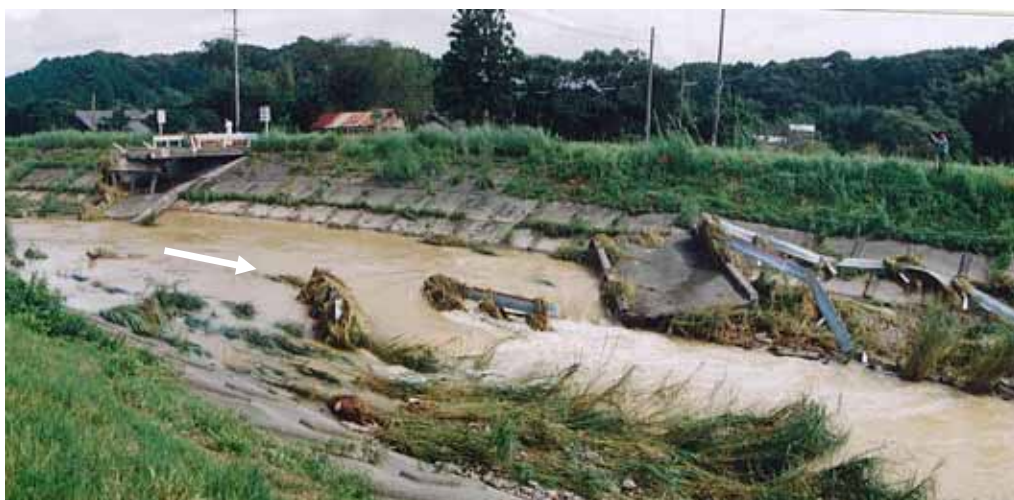
図-4.16 平成 10 年 9 月洪水による被害状況

第一城東橋（下小笠川3.8 km）の落橋

落橋後の状況

菊川流域においては床上浸水 41 戸、床下浸水 304 戸、浸水区域面積 476ha におよび昭和 57 年 9 月洪水に次いで広い範囲で内水被害が発生した。また、下小笠川<sup>しもがさがわ</sup> 3.8km 地点の第一城東橋<sup>だいいちきとうばし</sup>が落橋した。
