4. 水害と治水事業の沿革

4-1 既往洪水の概要

4-2 治水事業の沿革

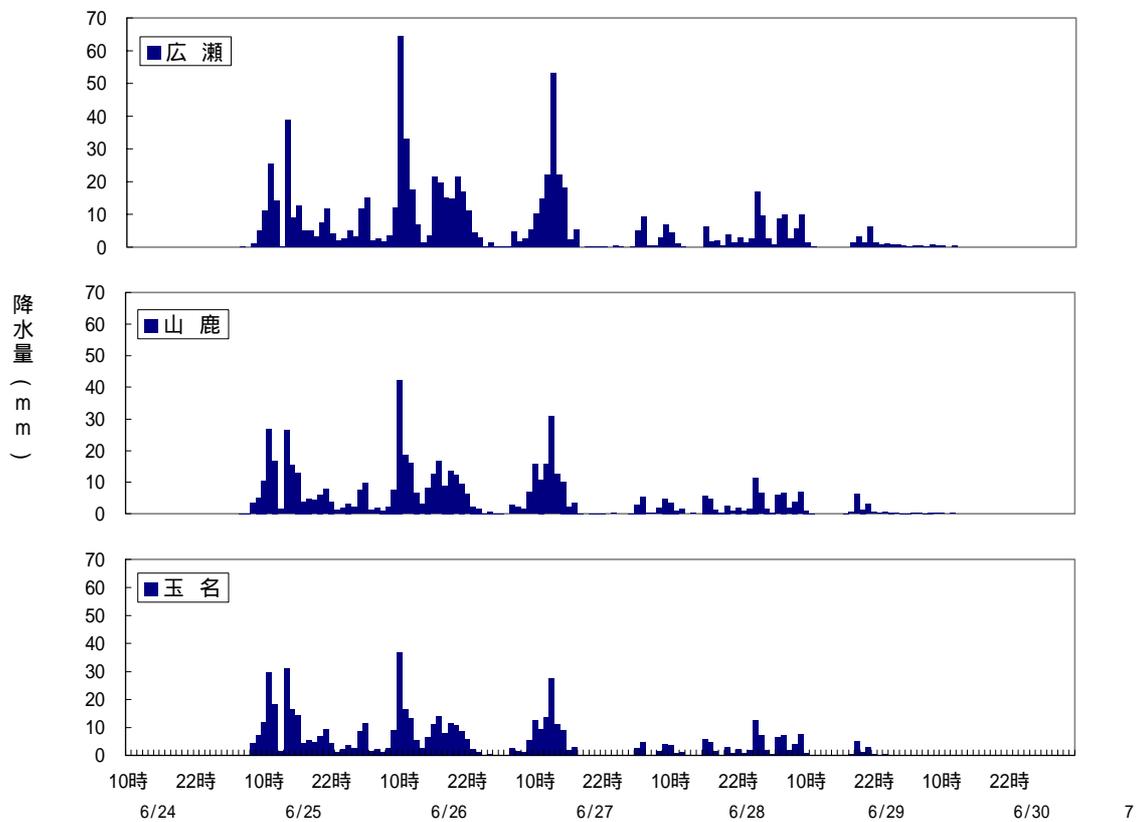
図 4-2(1) 雨量分布 (昭和 28 年洪水)

6 月 25 日より発達した梅雨前線により雷雨を伴う未曾有の大雨となった。24 日～28 日の 5 日連続雨量は高瀬 364.1mm、山鹿 467.4mm、隈府 591.6mm、立門 806.2mm、竜門 1,411.9mm を記録した。

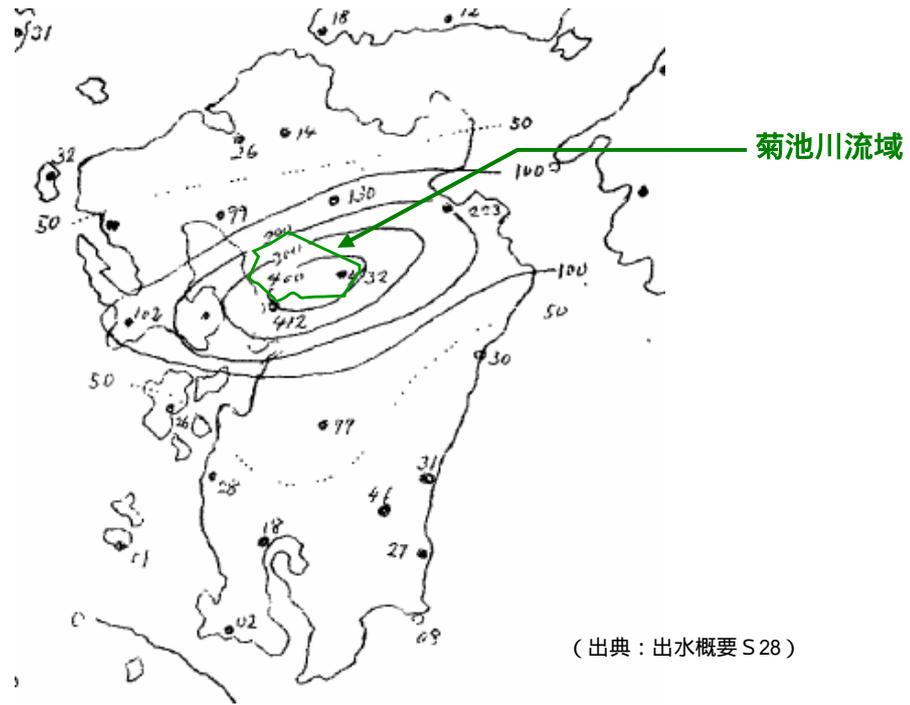
図 4-2(2) 等雨量線 (昭和 28 年洪水)

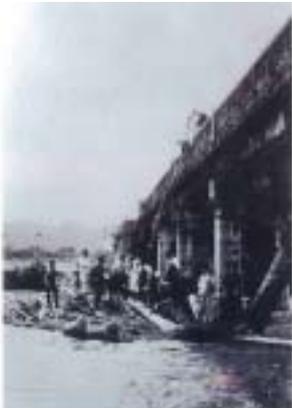
写真 4-2(2) 本川 17km 付近 (菊水町) 内藤橋にかかった流木

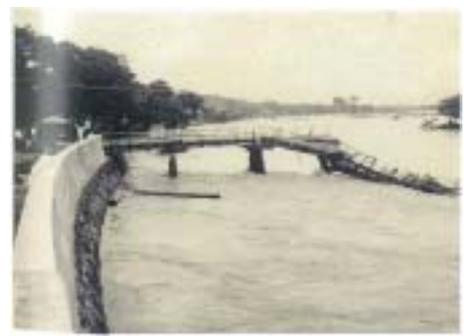
写真 4-2(4) 本川 33km 付近 (山鹿市) 右岸、山鹿橋の流失

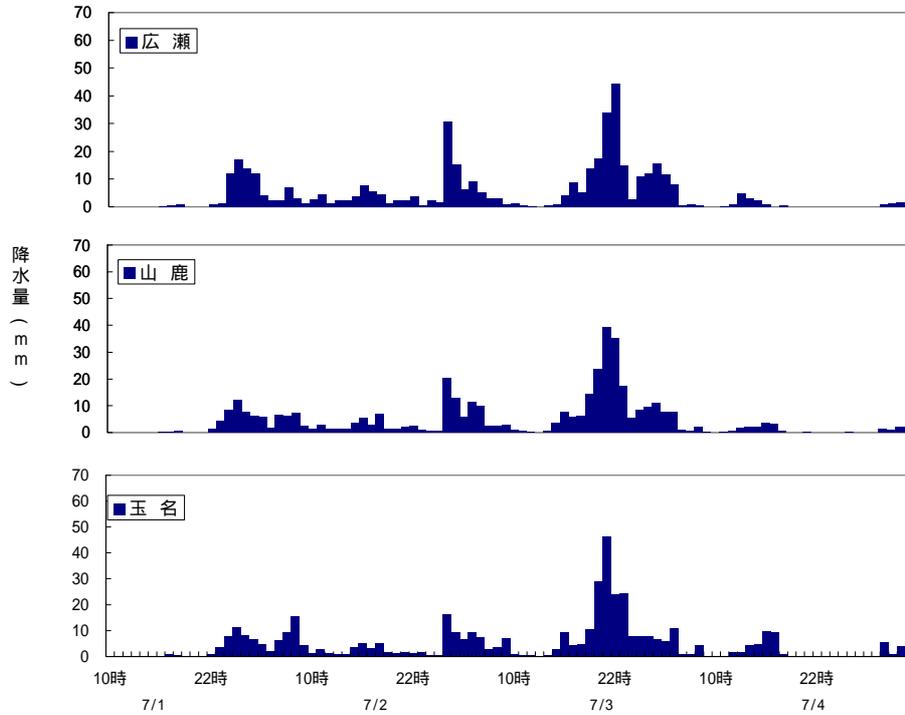
図 4-3(1) 雨量分布 (昭和 37 年洪水)

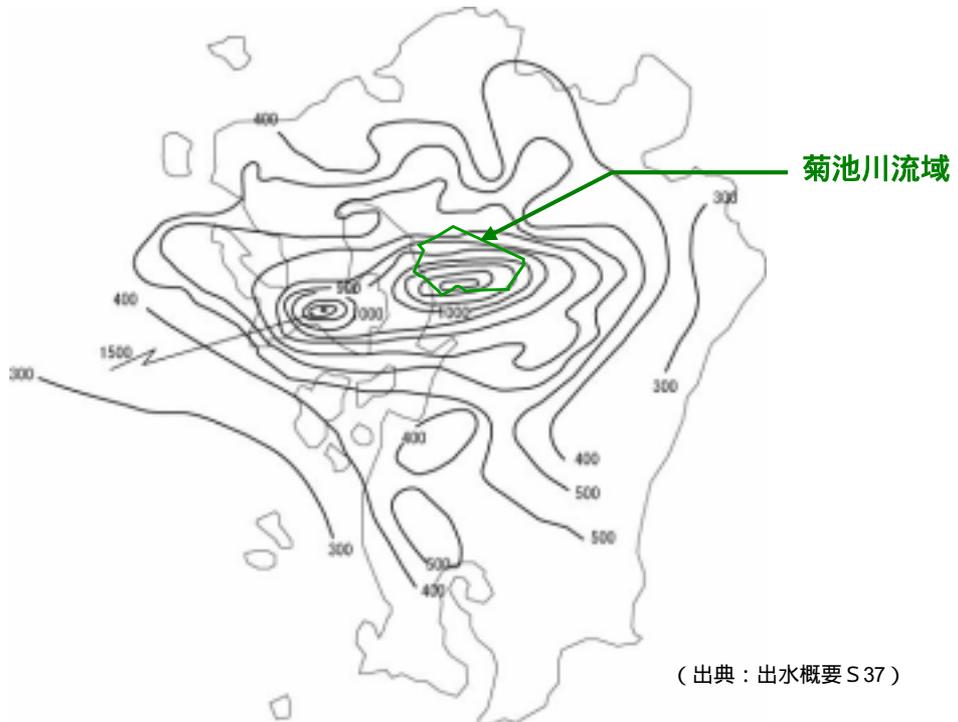
図 4-3(2) 等雨量線 (昭和 37 年洪水)

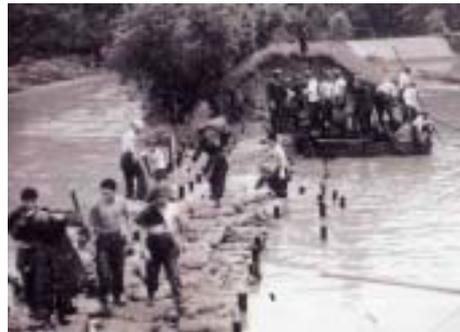
写真 4-3(2)支川江田川 1km 付近(菊水町) 江田川堤防の決壊

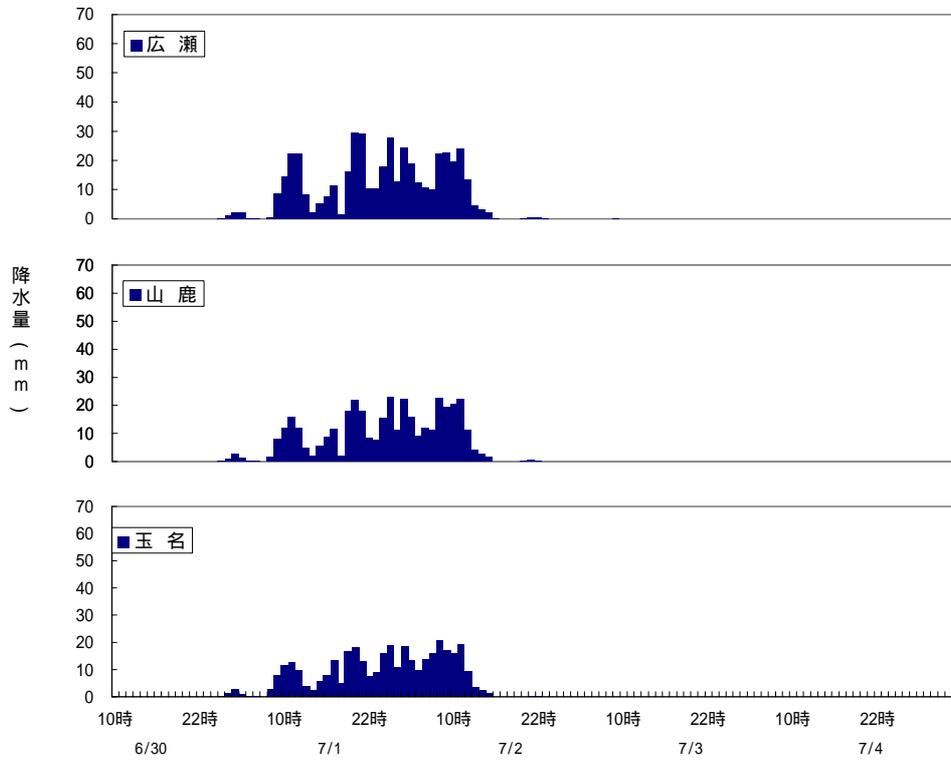
図 4-4(1) 雨量分布 (昭和 55 年洪水)

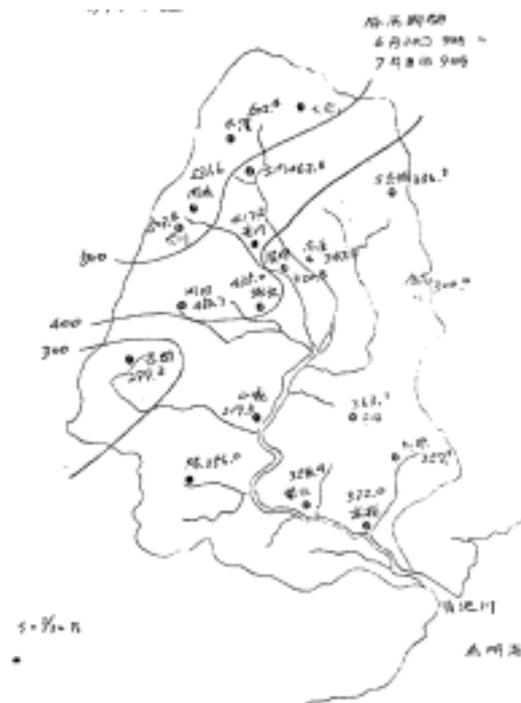
図 4-4(2) 等雨量線 (昭和 55 年洪水)

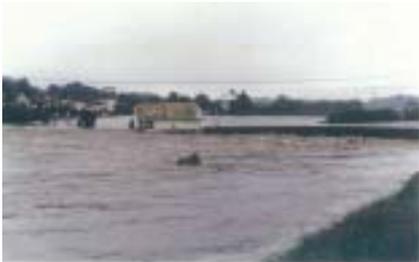
写真 4-4(5)支川合志川 4km 付近(植木市)米塚橋流失直前の状況

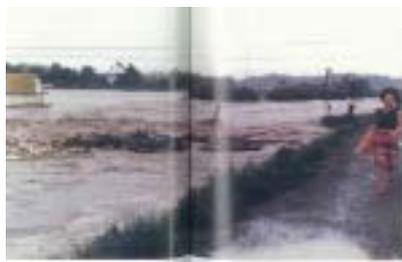
写真 4-4(6)米塚橋の流失直後

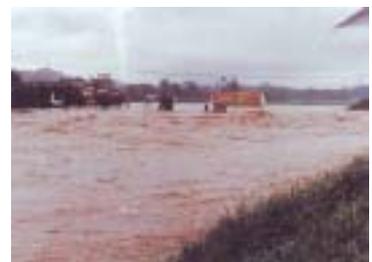
写真 4-4(7)米塚橋の流失直後

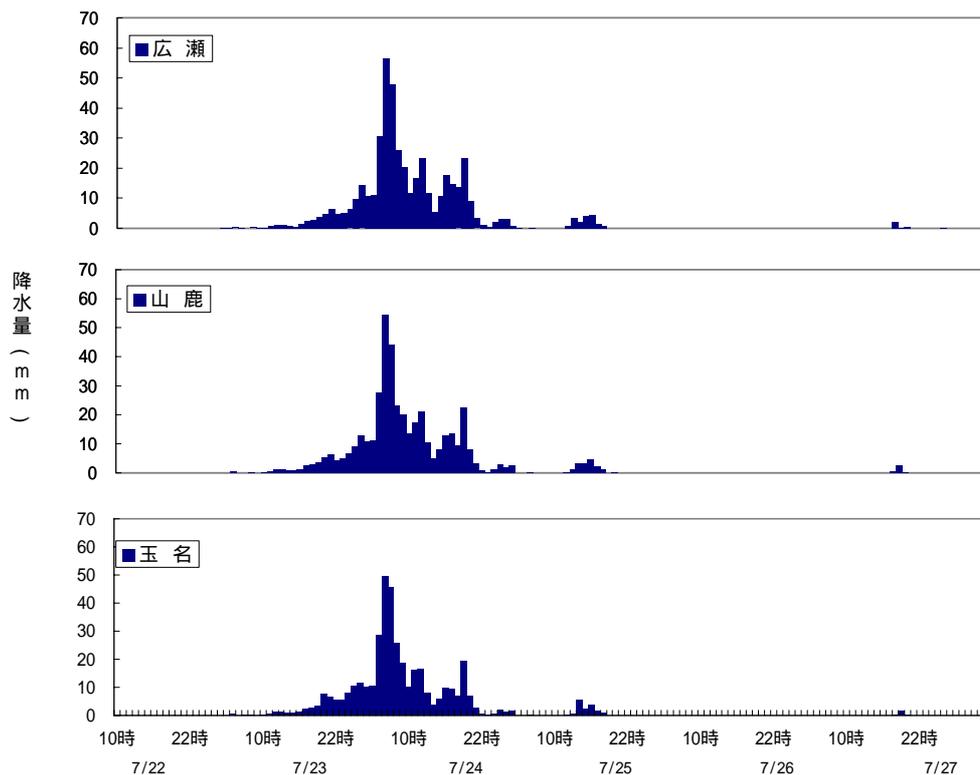
図 4-5(1) 雨量分布 (昭和 57 年洪水)

東シナ海を東進していた低気圧は、オホーツク海にある高気圧に行く手を阻まれ 23 日午後から夜半にかけて済州島付近に停滞した。この間黄海の上空に寒気がはいる、九州西方で下層収束によって 23 日夕方から夜にかけて湿舌が九州西岸に達した。強雨域はほぼ停滞する格好となり、夕方から夜半にかけて強い降雨があった。23 日～24 日にかけて菊池川流域では 2 日連続雨量は高瀬 329、山鹿 337、隈府 335、立門 436、竜門 384、合志 347mm を記録した。時間最大雨量は高瀬 62、山鹿 59、立門 74、合志 59mm となった。

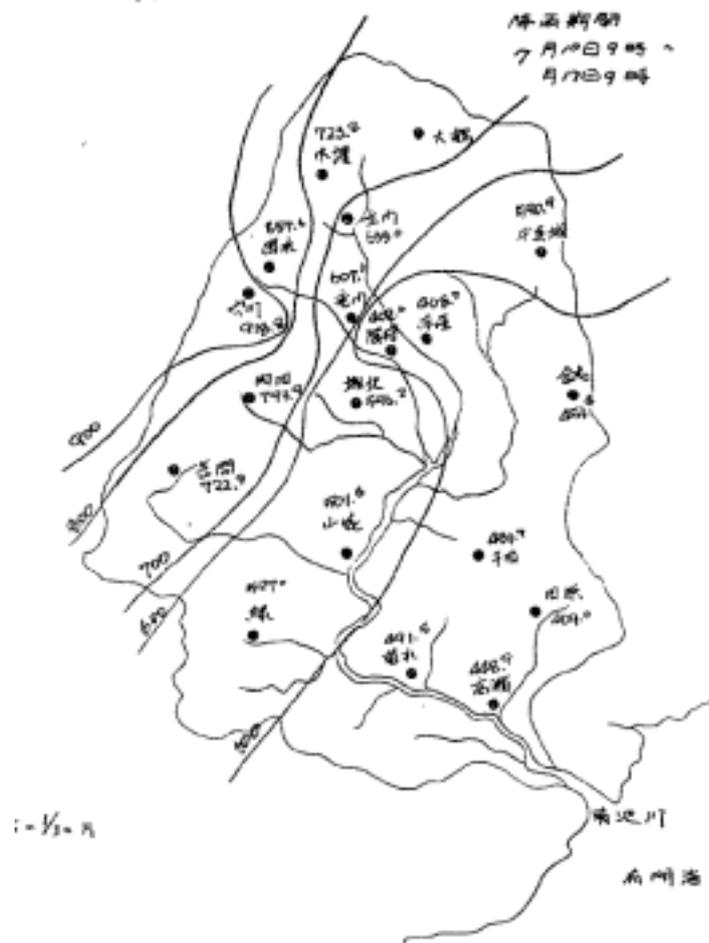
図 4-5(2) 等雨量線 (昭和 57 年洪水)

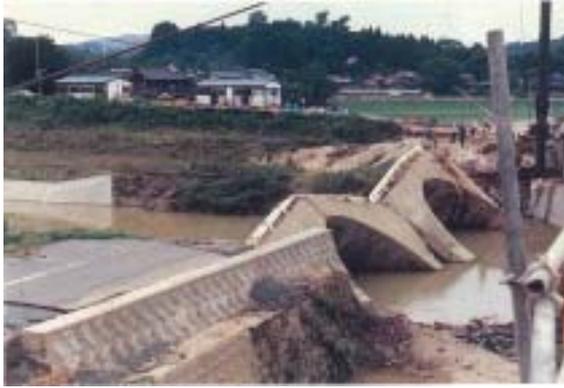
写真 4-5(2)支川和仁川 0.6km 付近(三加和町)平野橋の流失状況

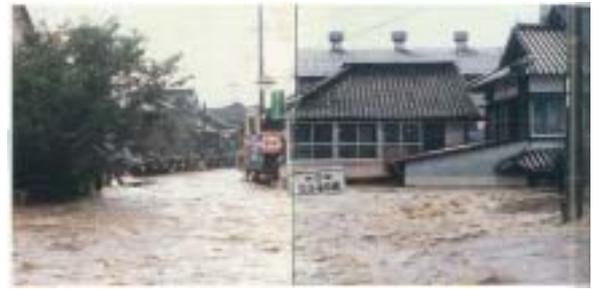
写真 4-5(5)本川 33km 付近山鹿特殊堤周辺部からの越水(山鹿市下町)

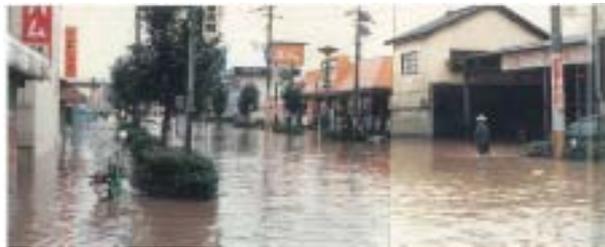
写真 4-5(6)たかもり荘付近の特殊堤より越水状況(山鹿市泉町)

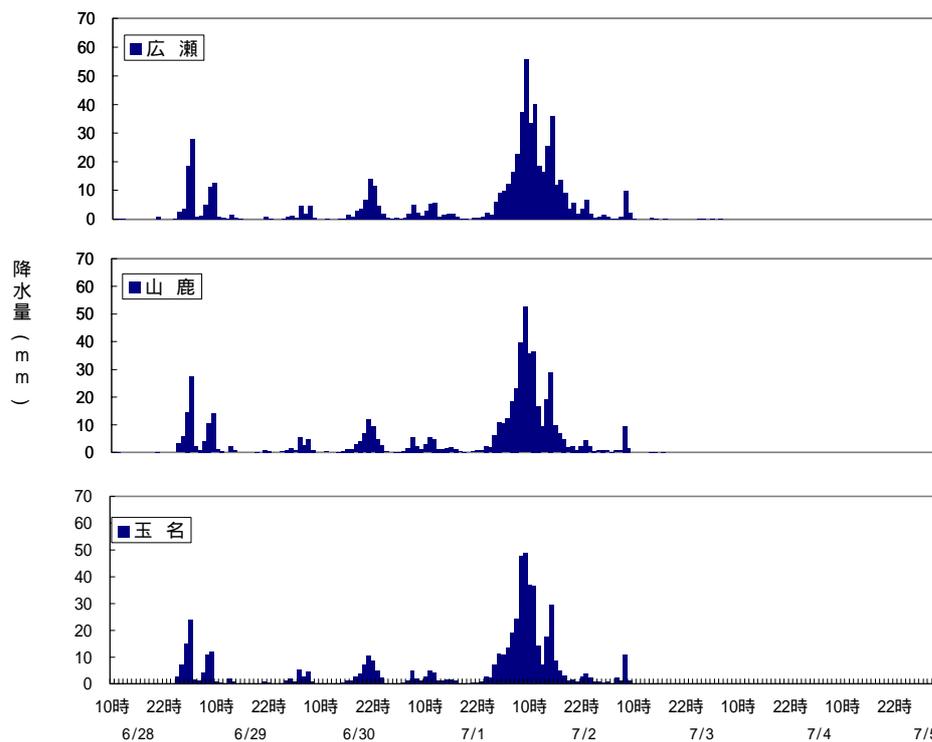
図 4-6(1) 雨量分布 (平成2年洪水)

平成2年6月29日から降り続いていた雨は7月2日の早朝にかけ豪雨となり、降り始めからの総雨量は、木護で756.5mm、穴川で735.0mmに達し、それまでの降雨で地盤は保水能力の限界に達しており、流域内に降った雨が一気に洪水となって菊池川に流出した。

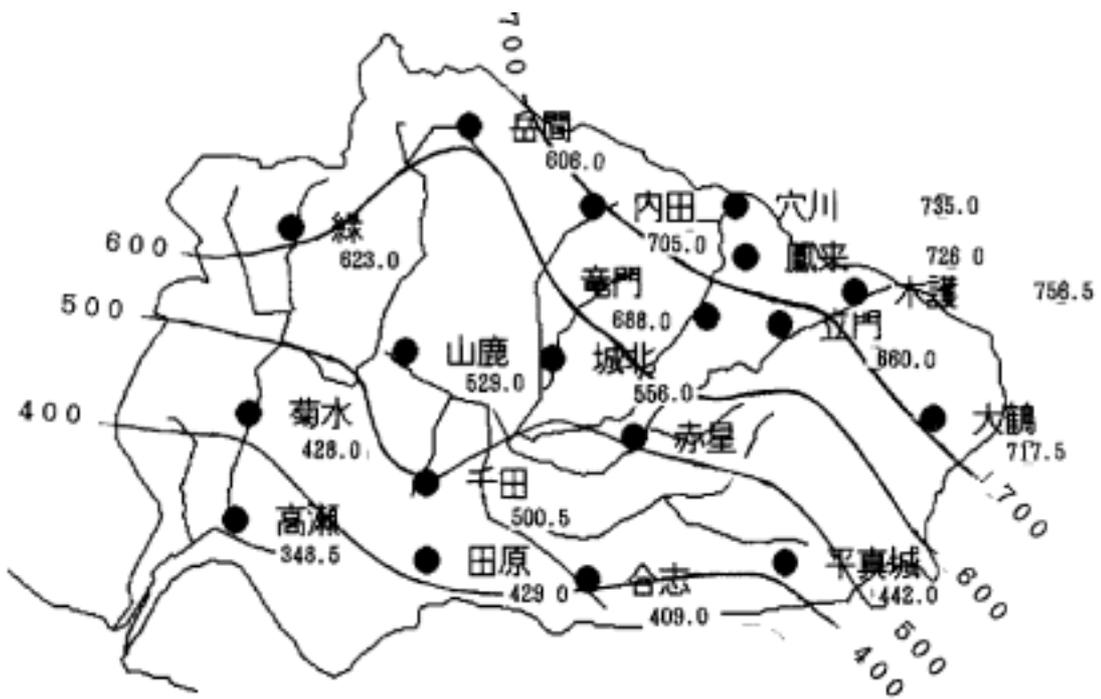
図 4-6(2) 等雨量線 (平成 2 年洪水)
