第4章 水害と治水事業の沿革

4-1 既往洪水の概要

4-2 治水事業の沿革

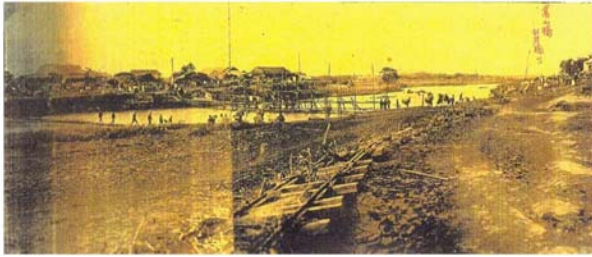
高山川 2/300 付近（高山橋）被害状況

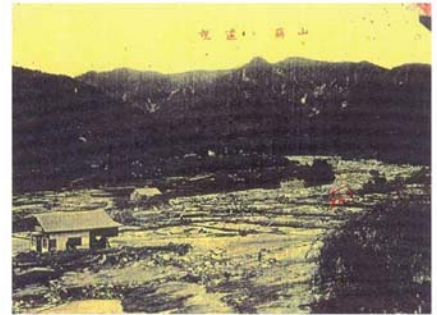
高山町大字後田字方野地先被害状況

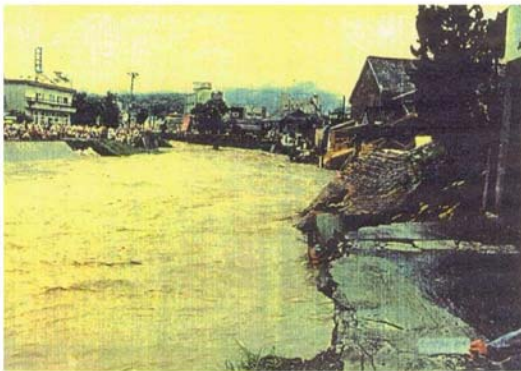
肝属川 18/200 付近（朝日橋上流左岸）
被害状況

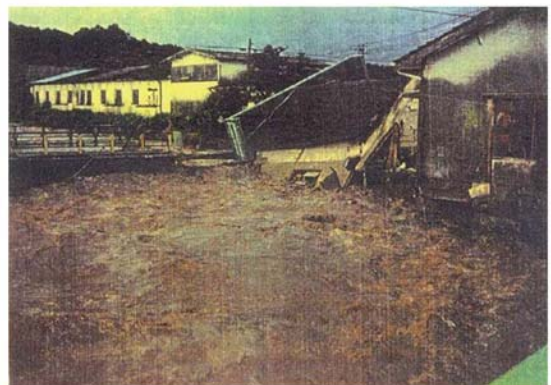
下谷川（田崎橋下流左岸）被害状況

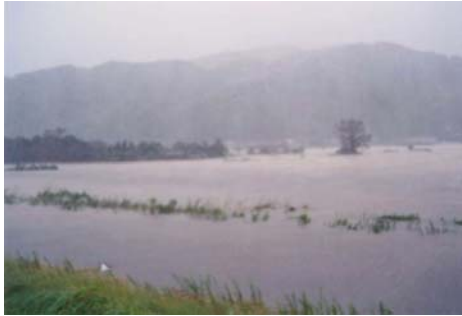
肝属川右岸 2/000 付近（平後園地区）
被害状況

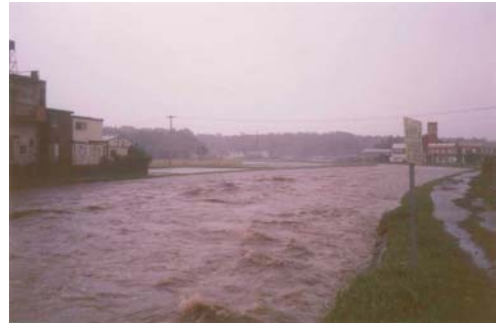
肝属川 20/000 付近（王子橋下流）
被害状況

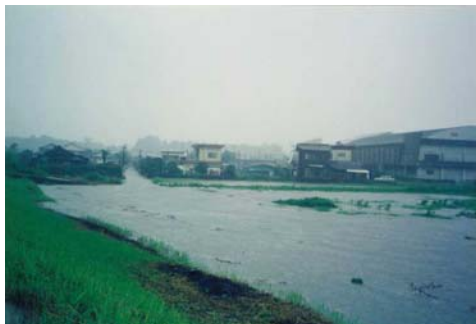
高山川左岸 2/000 付近（高山町内）
被害状況

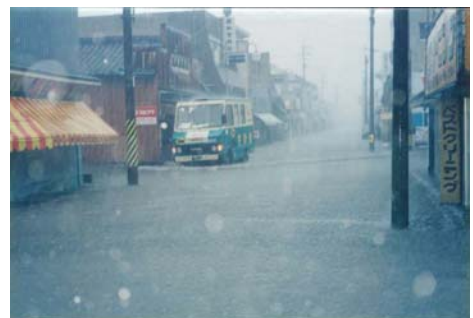
高山川左岸 3/000 付近（高山町内）
被害状況

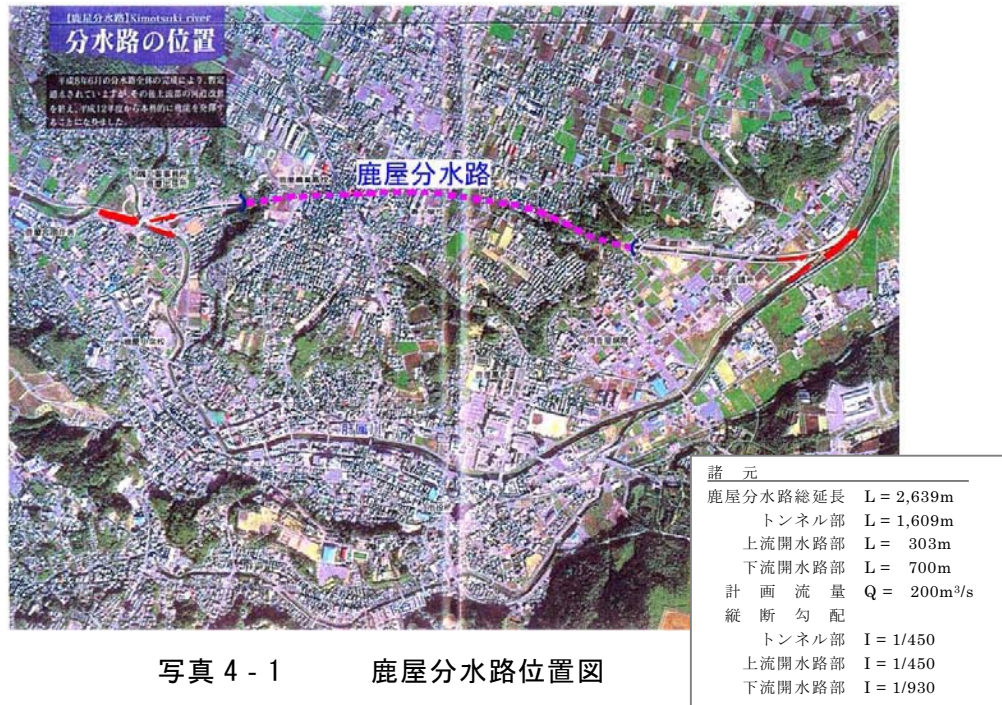
写真 4 - 1 鹿屋分水路位置図

このため、昭和 47 年から検討されていた鹿屋分水路計画をもとに、昭和 53 年から試掘及び各種工法の検討を実施し、昭和 55 年 3 月、市街地部の計画高水流量 $400 \text{ m}^3/\text{s}$ のうち、鹿屋分水路に $200 \text{ m}^3/\text{s}$ を分流させる流量配分が決定した。同年 5 月には分水路のルートを決定、用地買収に着手し、昭和 59 年度よりトンネル下流坑口付近の開水路工事に着手した。
