4 水害と治水事業の沿革

4-1 既往洪水の概要

4－2 治水事業の沿革

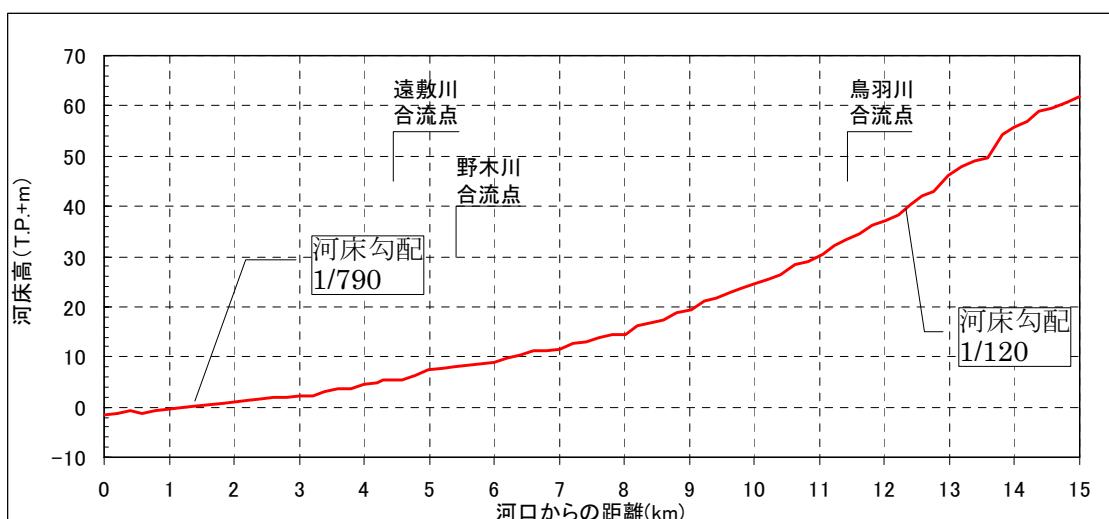
図 4-1 北川縦断図

河床勾配は、源流から山地と低平地の境界となる瓜生大井根頭首工までの上流部と、瓜生大井根頭首工から感潮域となる丸山橋付近までの中流部、感潮域の丸山橋付近から河口までの下流部に分かれ、上流部は約1/30、中流部では約1/120～1/390の急勾配となっている。下流部では約1/790と比較的緩やかとなっている。

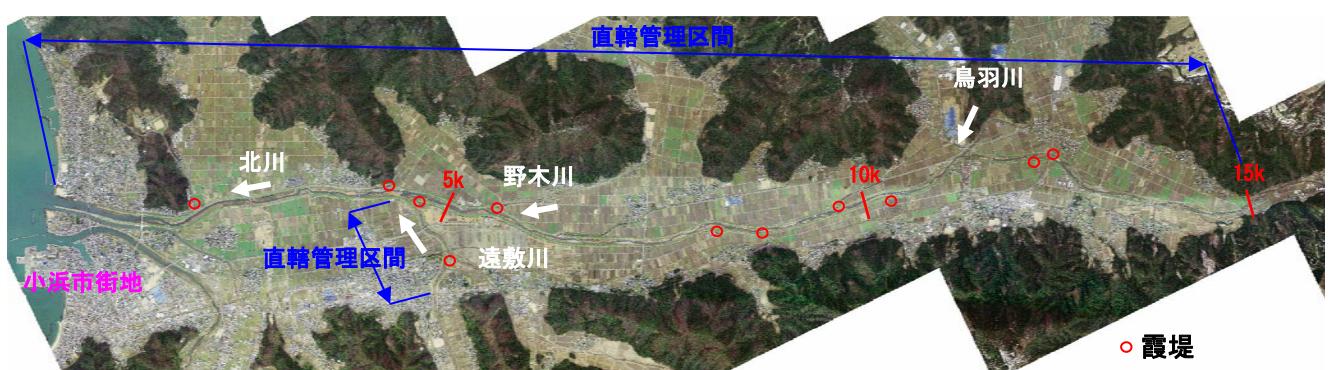
図 4-2 北川の状況

中流部には現在も霞堤が11箇所残存しており、北川の増水時にはこの霞堤からの逆流または内水の排水不良により、堤内地の浸水被害が発生している状況である。

北川には井堰や頭首工が多く設置しており、これらのすべては固定堰であり、流下阻害をもたらしているものもある。

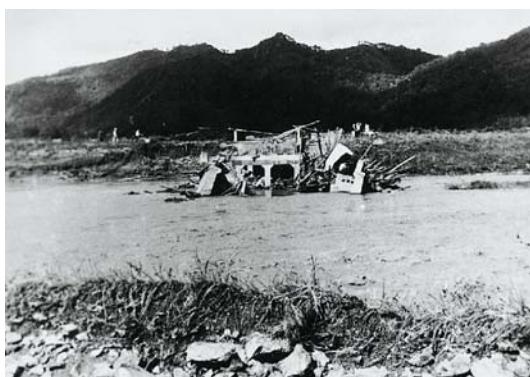
北川上流域では、25 日午後 6 時頃に北川左支川河内川沿いにある熊川村河内地区の家屋が流失し、小浜・今津線（県道 303 号）の中条橋が流され、山地からの流木等が橋にあたり、新道橋、瓜生橋、神谷橋、高塚橋、丸山橋、西津橋と次々と流失した。また、遠敷川に架かる遠敷橋（国道 27 号）なども流失した。

流出した丸山橋

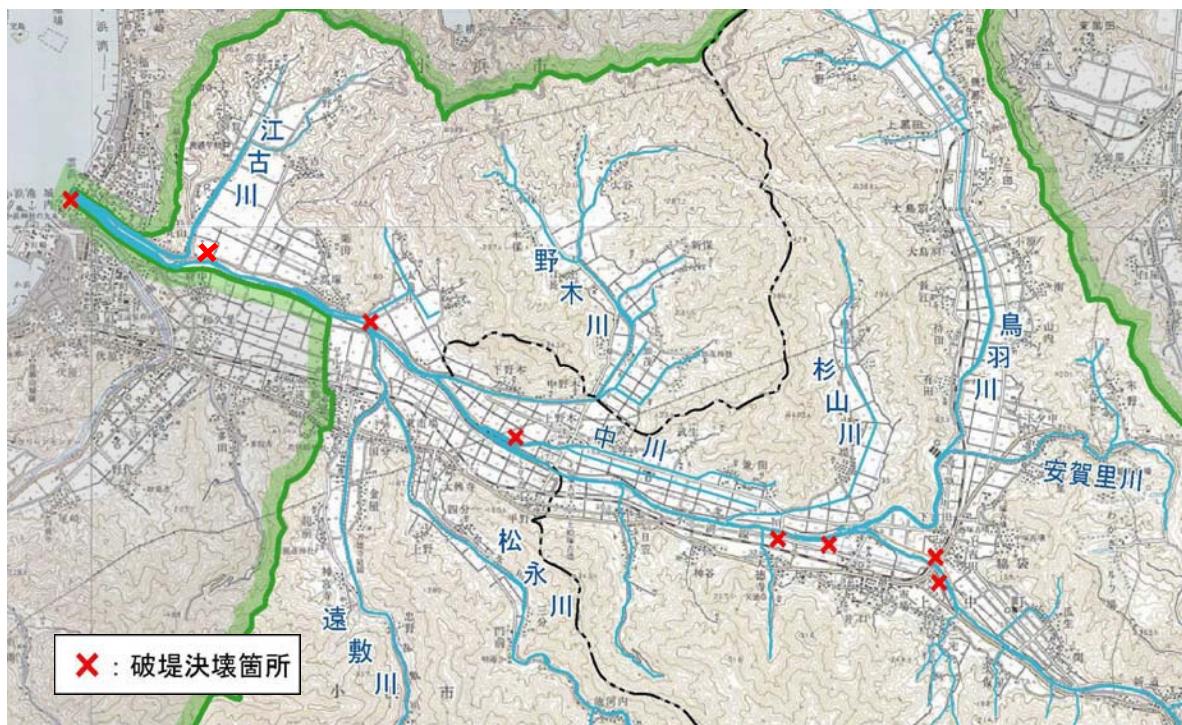
図 4-3 北川筋の破堤決壊箇所

堤防は、遠敷川左岸堤防がまず決壊し、次いで南川右岸の湯岡橋上流が決壊した。そして、北川・南川の下流に押し寄せ、合流点付近の堤内地の水位が上昇して、ついに北川左岸堤防が決壊するとともに、河口部において両岸を洗掘崩壊させるに至った。そのため、小浜市は甚大な被害を受けた。また、上流の鳥羽川合流点の上下流においても、堤防破損が 10 数箇所に及び、濁水が両岸から堤内地に流入した。

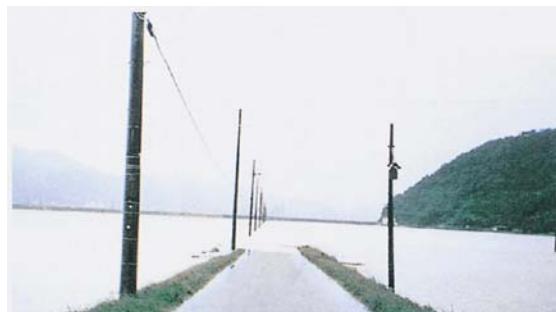
北川4.0km付近右岸の霞堤からの逆流による浸水状況(小浜市)

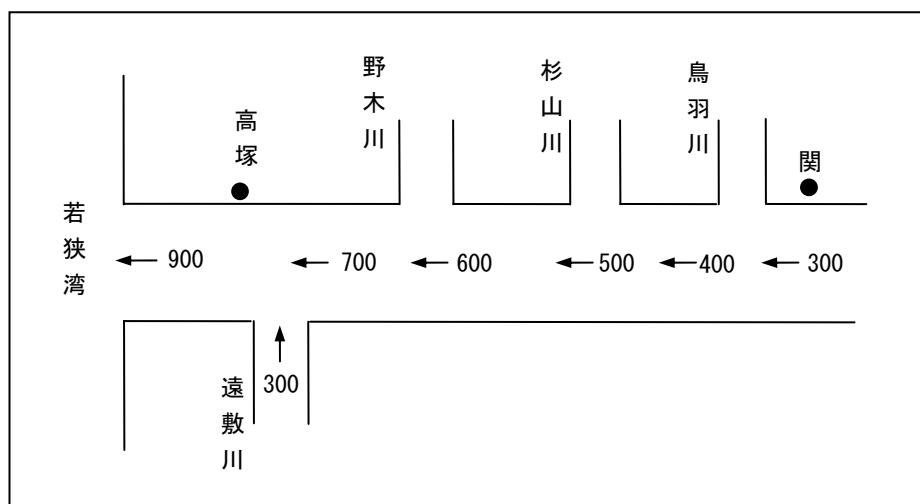
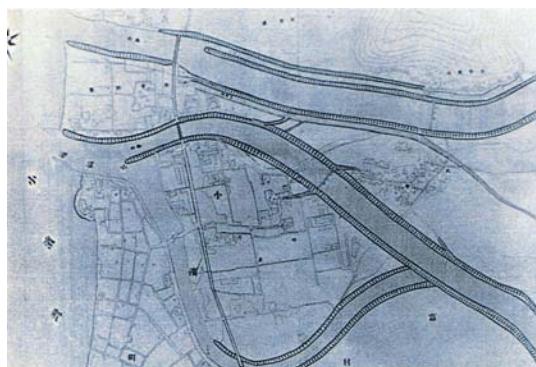
北川・南川の改修平面図

改修事業は河口から21.7kmについて実施され、北川・南川の分離付替え及び江古川の付替えと堤防拡築、鳥羽川のショートカット、遠敷川など支川の堤防拡築並びに霞堤による治水工事などが行われ、16カ年の歳月と245万円の工事費を費やして完成し、北川河道の原形を形成した。

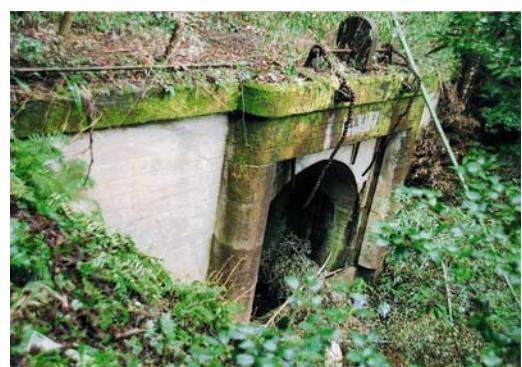
鳥羽川のトンネル入り口

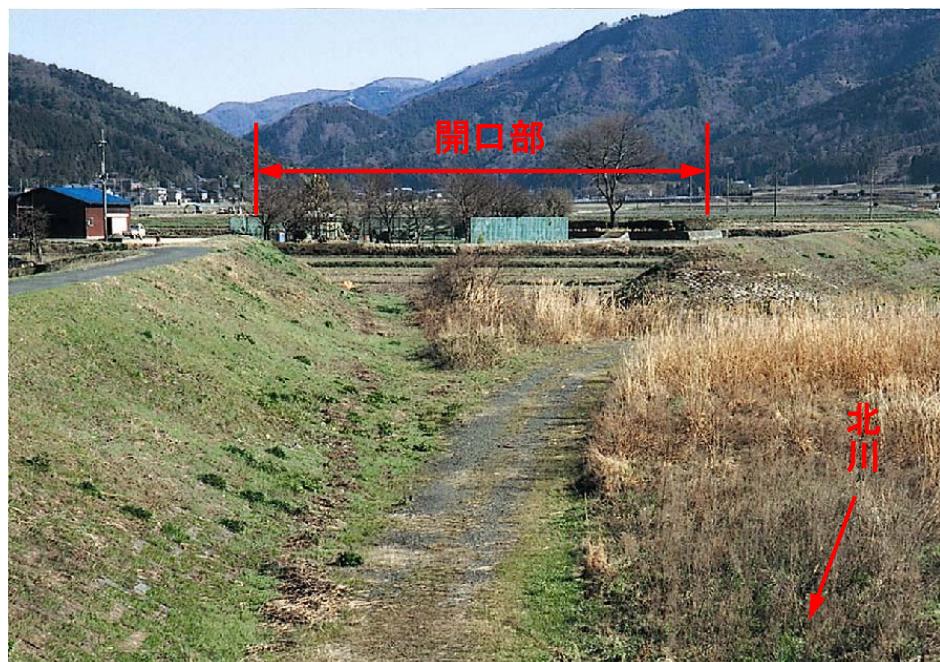
霞堤(位置図⑩)

北川には現在も一部の支川合流部に堤防がなく、開口している霞堤がある。北川に 10 カ所、遠敷川に 1 カ所、合計 11 カ所ある。これは、日本のような急流河川にはよく用いられた築堤術の一種である。

北川は流域面積が小さく、流路延長も短いうえに勾配が急であるため、大雨が降ると急速に増水する。しかし、大雨がやむとすぐに水位も減少するという特徴がある。そこで連続した強固な堤防を構築するには、財政的に困難なことから堤防の一部を開口しておき、水田地に一時洪水を貯留して下流の市街地などを守る方法をとってきた。

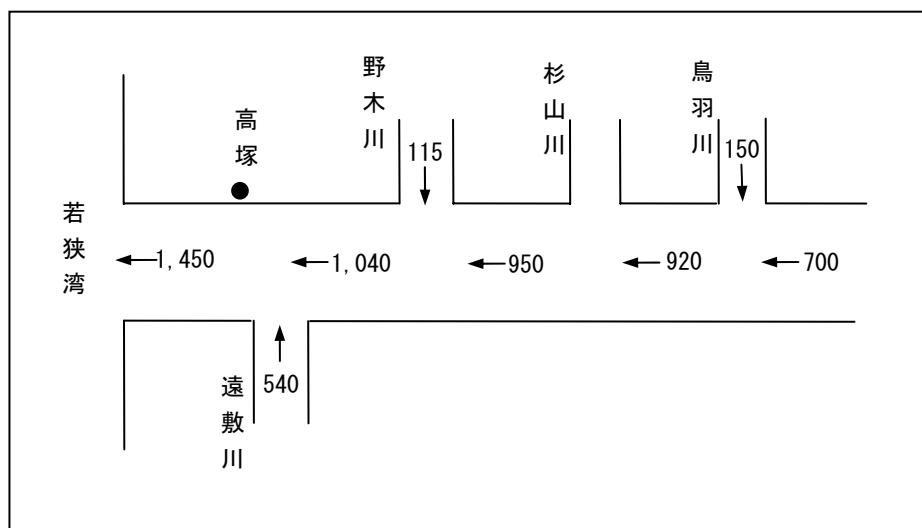
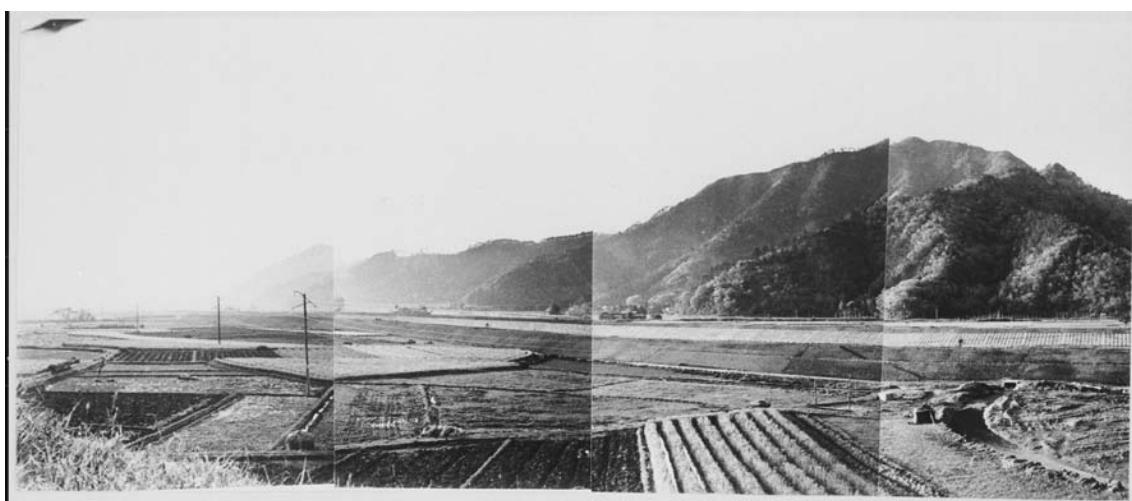
工事は、河口から三宅頭首工(13.8km)付近までの区間、主として河道拡幅や河床掘削及びその掘削土を用いた築堤工事、護岸工の施工などが行われた。

工事の特徴は、若狭地方には石材が少なく大量の入手が困難なことや、大量の松材を短期間に調達することが困難なこと、県職員の手による監督が十分行えないことなどから、新しい護岸材料として発表された現地で製作できるI型ブロックを採用したことである。

北川堤防復旧工事完成の様子(平野～堤付近)

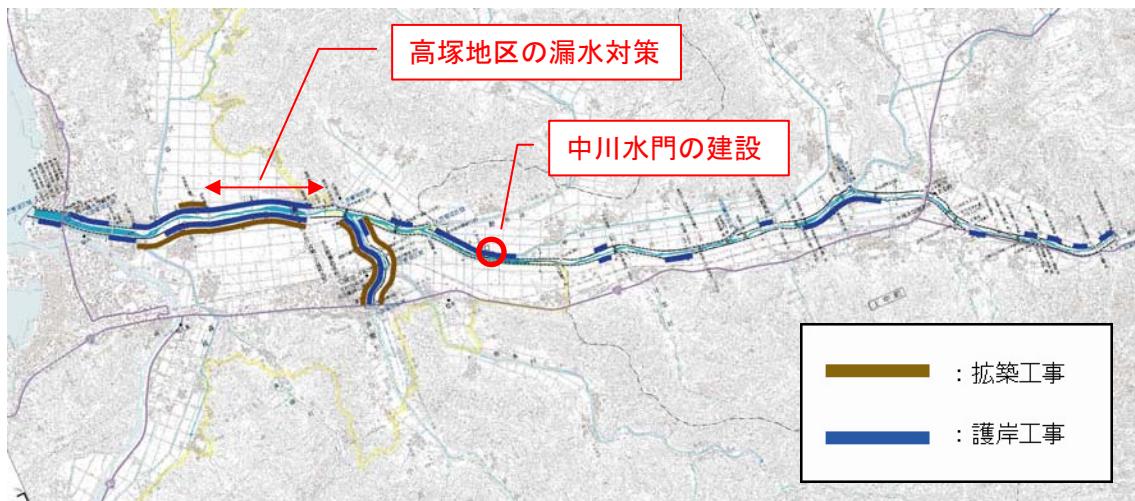
一級水系指定後の改修実施状況

改修は、小浜市街地を中心として堤防の拡築(腹付け)、護岸整備、漏水対策を行うとともに、昭和44年から始まった支川多田川の分離や支川中川合流点への中川水門建設などを行ってきた。

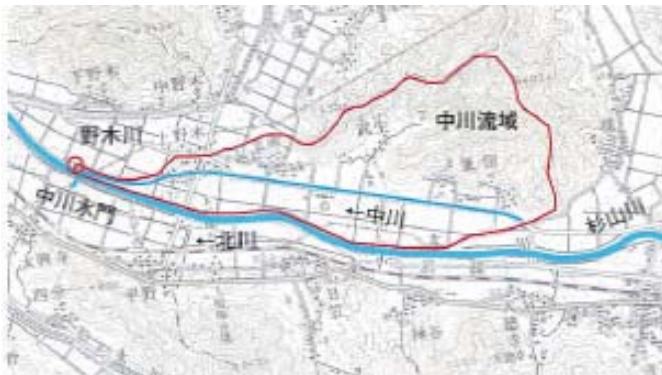
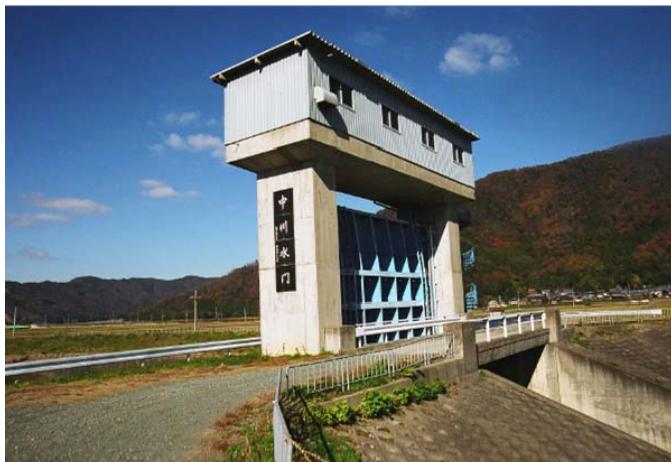
・中川水門

北川に比べて中川の堤防が低く、洪水時に北川の水位が高くなると、北川から中川に洪
水が流れ込んで浸水するため、逆流を防止する目的で築造された。昭和 50 年度に本体工事
に着手し、昭和 53 年度に完成した。

水門構造 :鉄筋コンクリート函型
基礎構造 :鋼管杭 口径700mm
長さ12m
水門幅 :9. 8m 水門扉高 :6. 7m
ゲート構造 :鋼製ローラーゲート
巻上機 : ワイヤーロープ巻取式

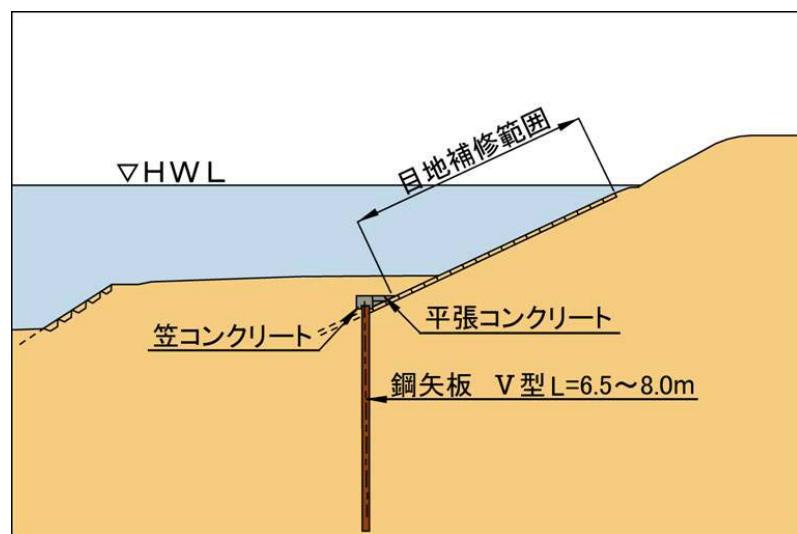
漏水矢板打設図

北川右岸の府中橋から高塚橋上流付近までの区間は、高水敷下7~8mまで砂質・砂礫質で透水性が高く、洪水時に堤防基盤からの漏水があって、堤防本体に影響を及ぼしていた。そこで、基盤漏水を防止し、堤防の安全性を確保する目的で、高水護岸の基礎下に鋼矢板を打設することとなった。

工事は平成12年(2000)度～平成14(2002)年度に実施された。

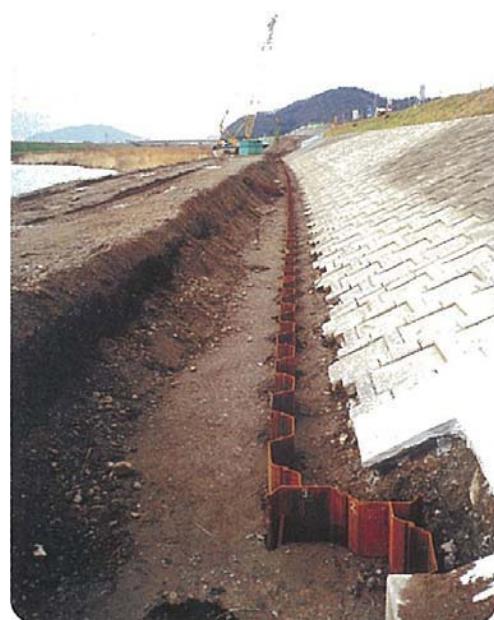
漏水対策工事実施状況

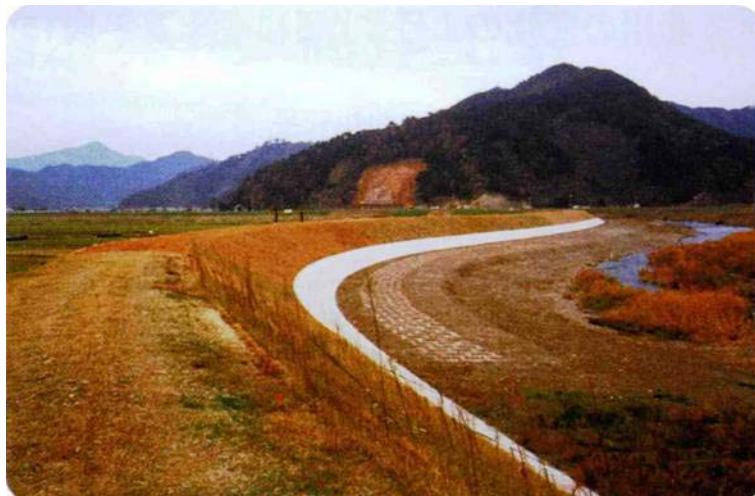
昭和 46 年の一級水系指定以降、遠敷川での築堤及び護岸施工から始まり、府中地区、国富地区の拡築、護岸整備などを実施してきた。堤防整備率は暫定を含めると 100%である。

遠敷川左岸築堤・護岸工事後

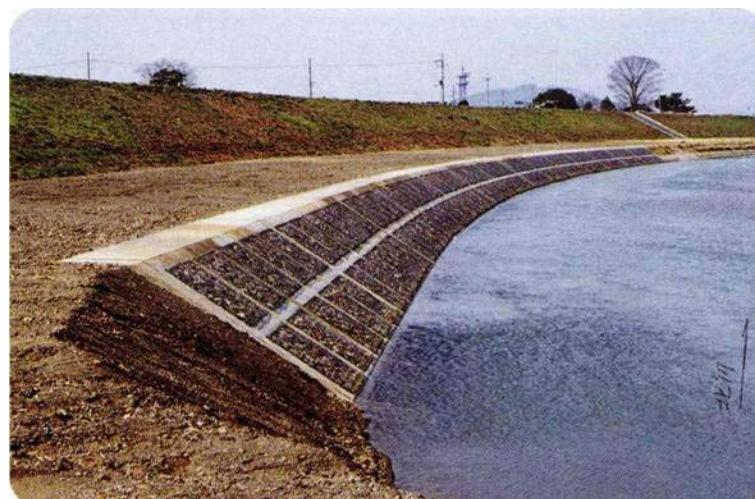
府中地区護岸工事後

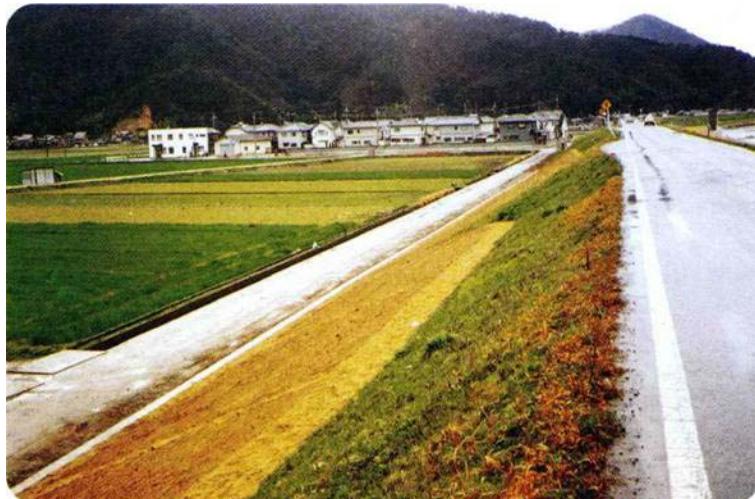
国富地区築堤工事後
