## 4 水害と治水事業の沿革

### 4-1 既往洪水の概要

## 4-2 治水事業の沿革

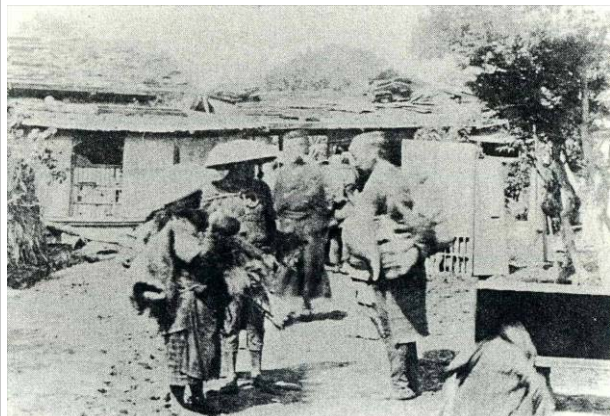
前代未聞の大洪水  
(明治27年8月27日)

浸水戸数2千余、死者21人、行方不明1人、流出家屋64戸、全潰35、半潰19戸、破損16戸等、我が家にひきあげてきて、その日の恐怖を語り合う本荘市美倉町の被災者たち。

明治27年8月25日洪水は、一部の町内を除いた本荘市全部が浸水し、深さ二丈(約6m)に達した未曾有の大洪水であった。浸水戸数2千余戸、死者21人、行方不明1人、流失家屋64戸、全潰35戸、半潰19戸、破損16戸、その他の田畑の損害、家具の流失破壊等、更に上流では人畜の死傷甚だしく前代未聞の大洪水であった。

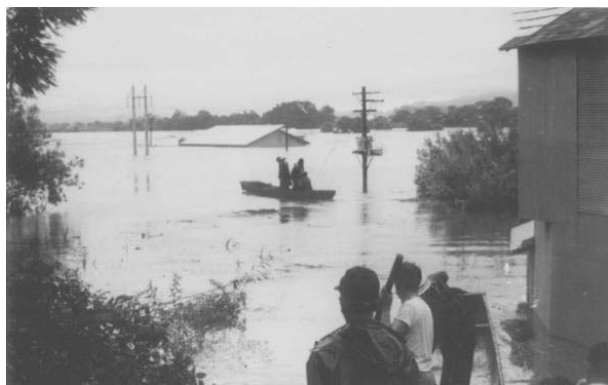
この洪水は、人的被害こそなかったものの各所で破堤を生じ、住家の全・半壊、床上浸水など、甚大な被害を受けた。

本荘市薬師堂にて救助をうける住民

昭和47年7月には破堤6ヶ所を含む出水により大災害を受け、さらにその後も昭和50年、昭和55年、昭和59年と相次いで水害に見舞われている。

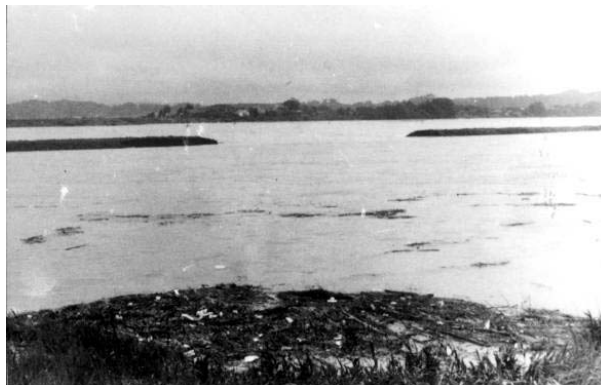
堤防破堤箇所(宮内)を右岸より望む

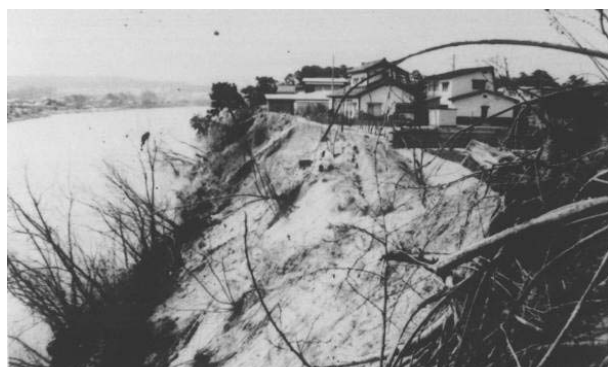
本荘市(尾花沢地区)の欠壊した河岸

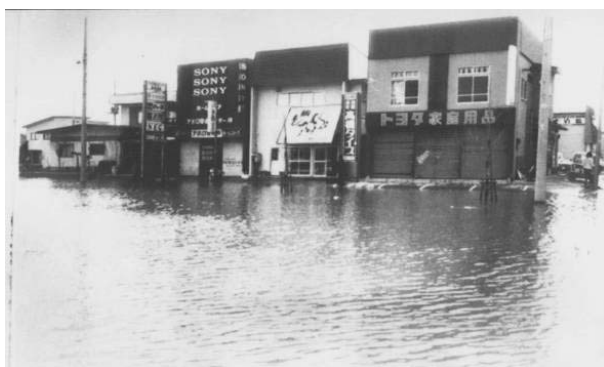
大沢川の氾濫による本荘市市街地の浸水

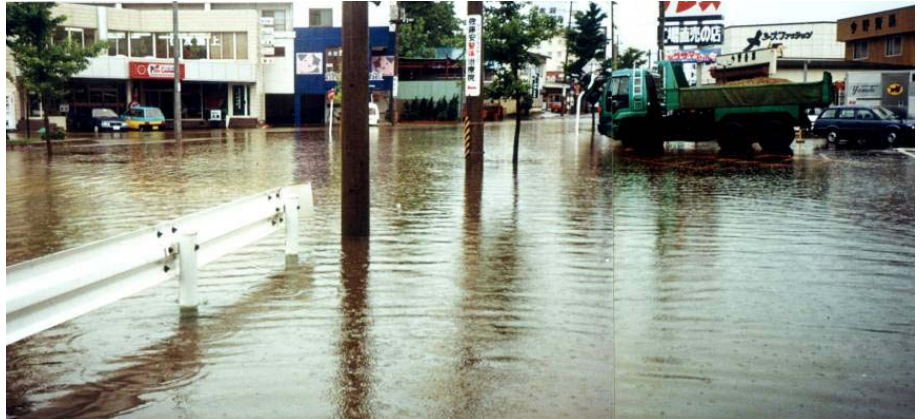
子吉川本川の氾濫により本荘市川口地区の家屋等が浸水被害を受けた

二十六木橋水位観測所では、27 日 10 時 30 分に警戒水位の 4.00m を越え(4.70 m)、14 時には最高水位 5.63m に達する出水となった。
