球磨川水系河川整備基本方針

土砂管理等に関する資料

令和3年12月

国土交通省 水管理・国土保全局

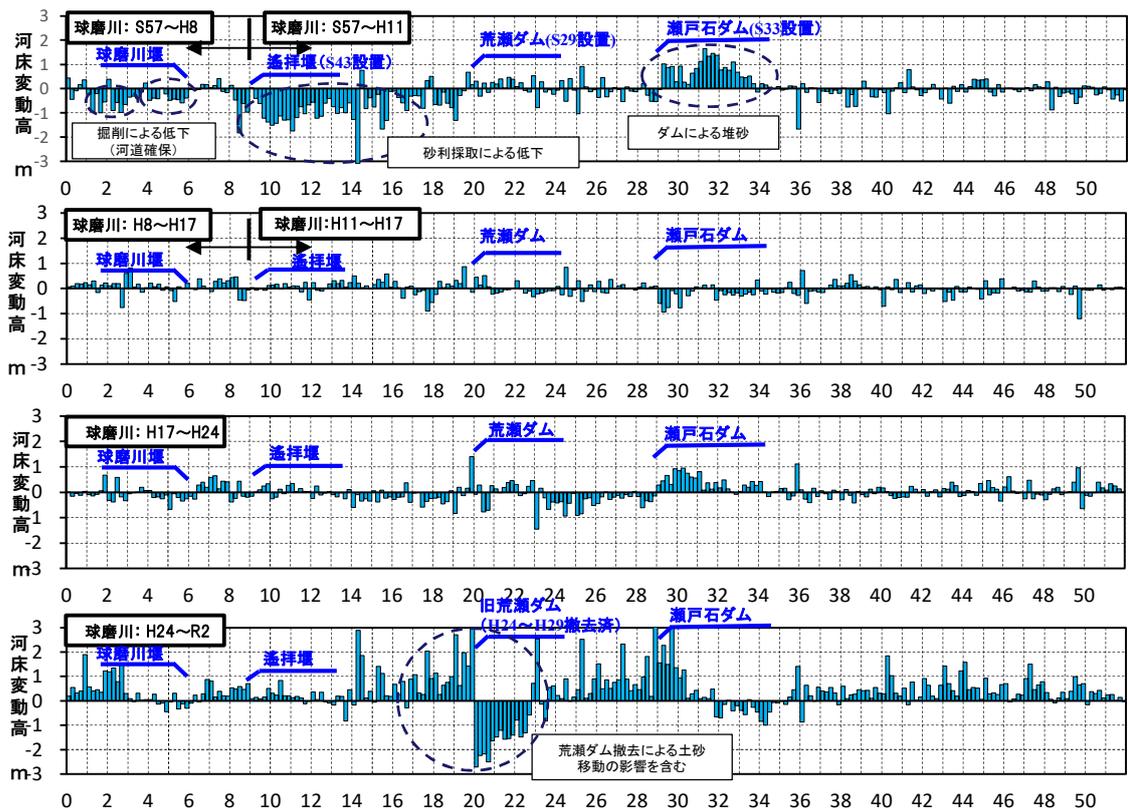
※H8～H11データの内訳 (0k000～8k800 H8年測量結果、9k000～52k000 H11年測量結果に基づき整理)
 図 2-1 球磨川下流・中流部平均河床高変化量の経年変化 (昭和57年～令和2年)

球磨川における平均河床高変動量の変化を図 2-1、図 2-2に示す。期間ごとの変化要因等、主な特徴について以下に抽出した。

下流部及び上流部の一部において、河道掘削工事や砂利採取による河床低下が確認される。荒瀬ダム及び瀬戸石ダム上流では、堆砂により河床高の上昇が確認される。

河道の湾曲部や水衝部等においては、局所的な河床変動が見受けられるものの、全川的に大きな河床変動は見られず、概ね安定している。

令和2年7月豪雨以前では、中流部の荒瀬ダム撤去（平成24年度～平成29年度）に伴い、荒瀬ダム上流の堆積土砂がダム下流の河道へ流下したことによる河床の変動が確認される。令和2年7月豪雨後の測量結果を確認したところ、球磨川中流部を中心に全川的な土砂の堆積を確認した。

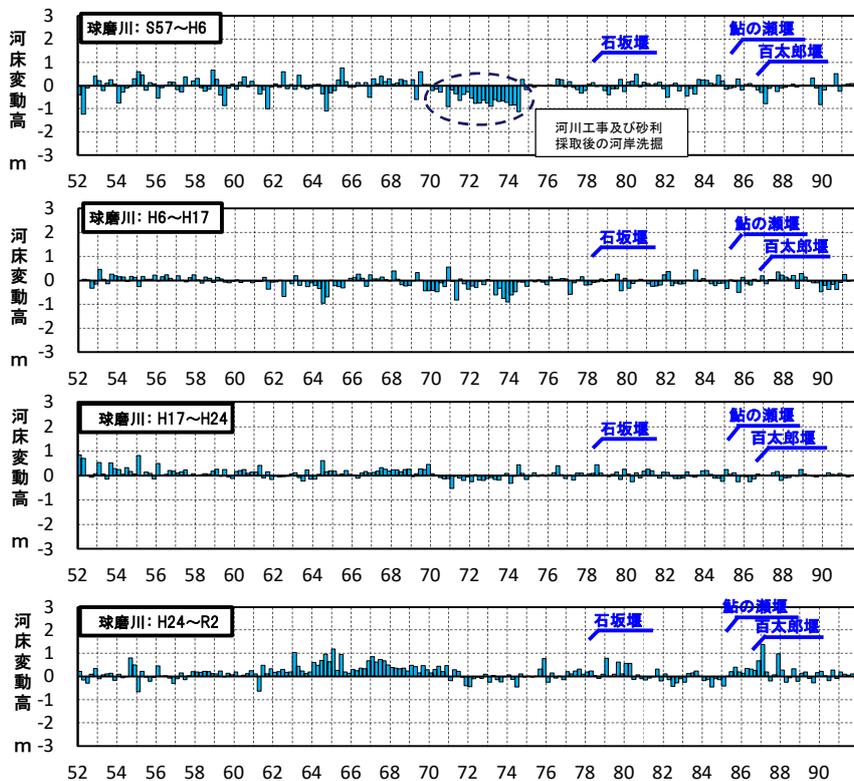
※H6～H11データの内訳 (52k000～52k400 H11年測量結果、52k600～91k800 H6年測量結果に基づき整理)
 図 2-2 球磨川上流部平均河床高変化量の経年変化 (昭和57年～令和2年)

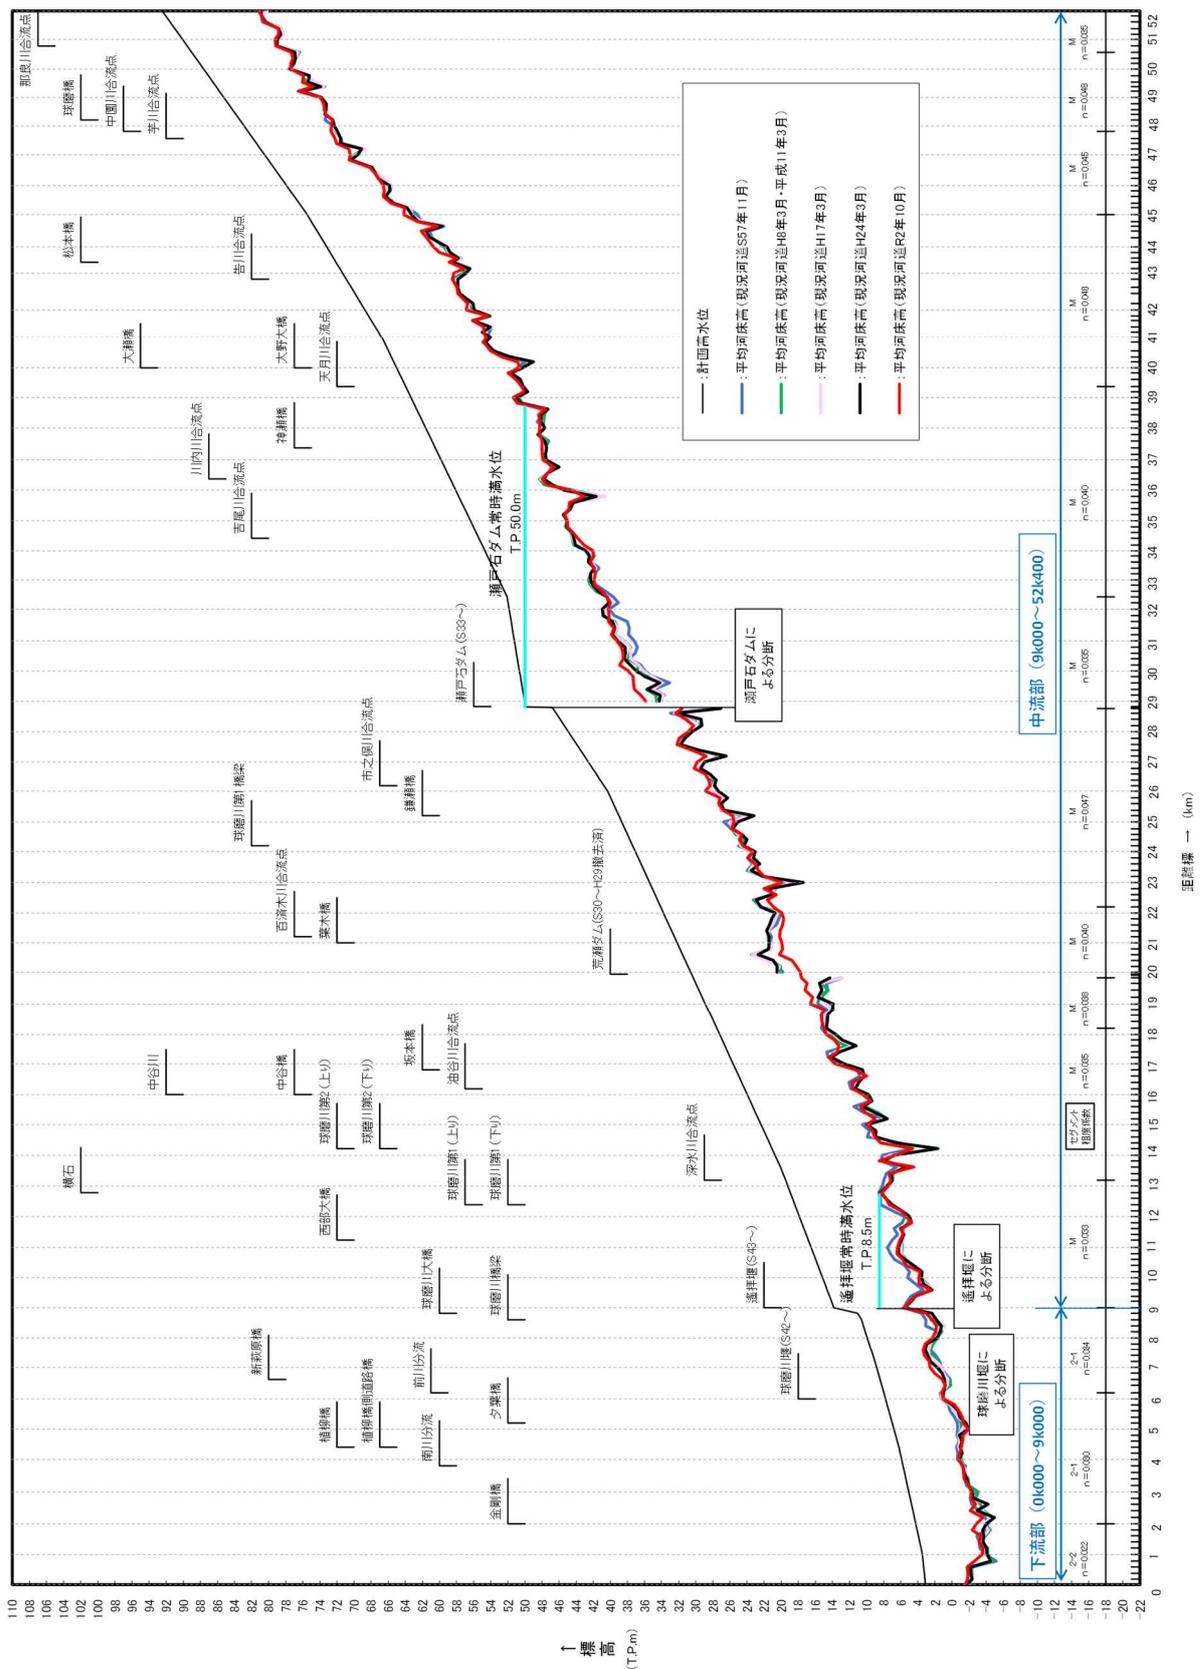
図 2-3 球磨川下流・中流部平均河床高縦断図 (昭和57年～令和2年)

※H8～H11データの内訳 (0k000～8k800 H8年測量結果、9k000～52k000 H11年測量結果に基づき整理)
 ※荒瀬ダム撤去後の見直し計画高水位を表示
 ※遙拝堰は改築年を記載

球磨川における平均河床高縦断経年変化を図 2-3、図 2-4に示す。

前項2.1で記載のとおり、平成11年まで、砂利採取による河床低下が確認される。それ以降は大きな河床変動は見られなかったが、中流部の荒瀬ダム撤去（平成24年度～平成29年度）や、令和2年7月豪雨による河床の変動が確認される。

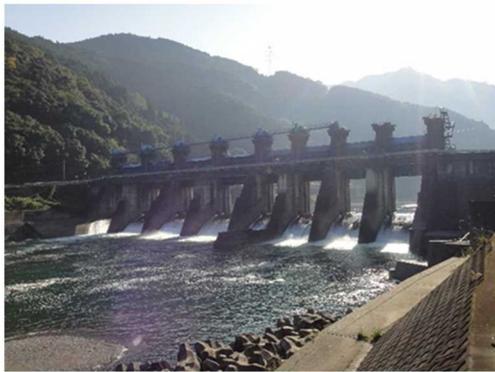
図 2-6 荒瀬ダム撤去工事に係る主な委員会の開催状況

<p>①荒瀬ダム対策検討委員会 開催時期(回数)：H15年度～H19年度(9回) 目的：ダム撤去計画の検討</p> <p>②荒瀬ダム撤去工法専門部会 開催時期(回数)：H15年度～H19年度(12回) 目的：ダム撤去工法の調査及び検討</p> <p>③荒瀬ダム撤去技術研究会 開催時期(回数)：H22年度(3回) 目的：荒瀬ダム撤去計画の策定に向け、それまでの委員会等の検討結果を踏まえて、最新の知見を用いて確認・検証等を行う</p> <p>④荒瀬ダム撤去フォローアップ専門委員会 開催時期(回数)：H23年度～R元年度(14回) 目的：荒瀬ダムの撤去にあたり、治水面及び環境面のモニタリング調査結果をについて評価・検証等を行う</p>

<p>荒瀬ダム (平成30年3月撤去)</p>
--	---

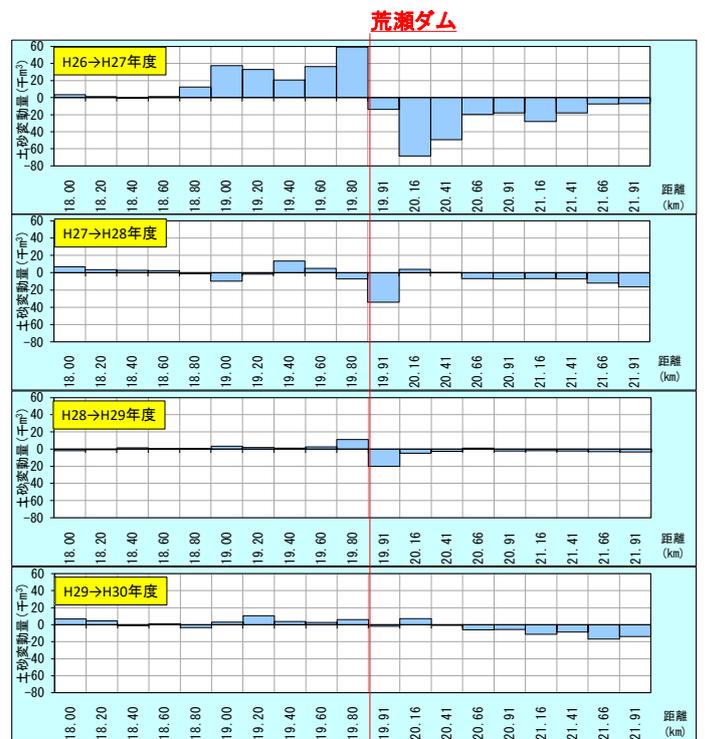
図 2-9 荒瀬ダム撤去による河床変動結果

※平成27年度には平均河床高がダム直上流で低下、直下流で上昇しているが、平成28年度~平成30年度の間は大きな変動はない。

ダム直下流以外は、全体的に大きな変動はなく、平均河床高、最深河床高ともに安定している。

ダム直下流(19k000~19k800)は、みお筋部のダム堤体撤去後の平成27年度に平均河床高、最深河床高ともに上昇している。

平成27年度から平成28年度に若干平均河床高が上昇しているが、平成28年度~平成30年度の間は大きな変動がない。

ダム直上流~百済木川合流点付近(19k910~21k660)は、平成27年度から平均河床高が低下しているが、平成28年度~平成30年度の間は大きな変動がない。

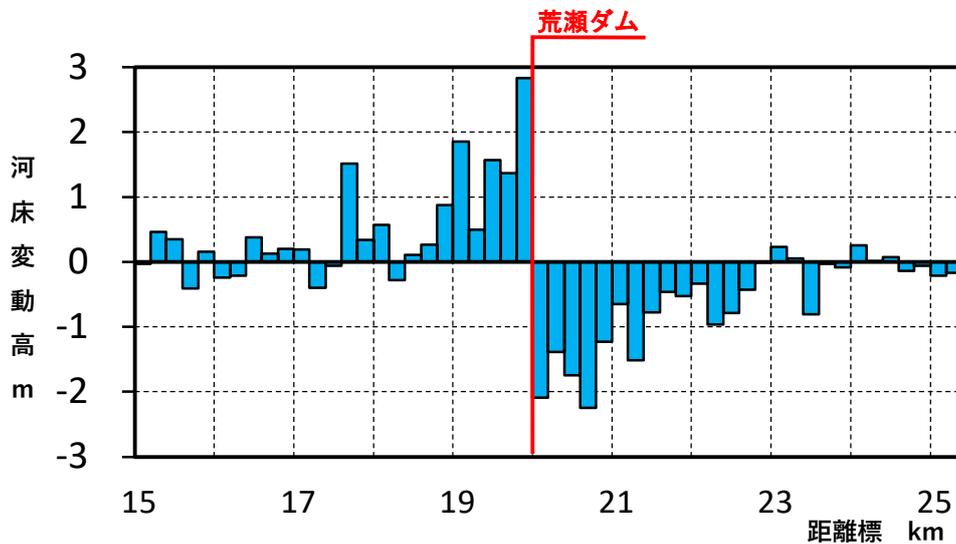
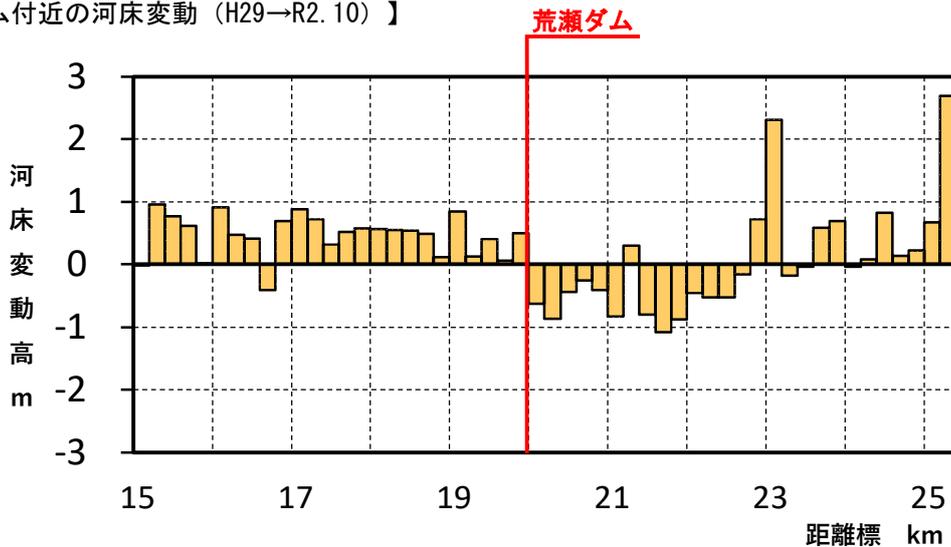
※荒瀬ダム下流は平成29年12月測量、上流は平成29年1月測量

図 2-10 荒瀬ダム上・下流平均河床高の縦断経年変化（H24～R2.10）

荒瀬ダム上下流の区間では、H24→H29の間に、荒瀬ダム撤去により、ダム上流の堆積土砂が下流河道へ流下したことで河床が大きく変動した。ダム直下流及び直上流では、ダム建設前と同様の砂州が形成されつつある。

令和2年7月豪雨により、ダム上下流で土砂移動が確認されたが、H24→H29の間のような大きな河床変動は確認されず、多くの区間では豪雨前の河床の形状から大きな変化はない。ただし、ダム直下流の湾曲部では、湾曲部上流（19k200）において内岸側（右岸側）の河床が洗掘し、下流断面では外岸側（左岸側）にみお筋が形成されていることから、急湾曲部で洪水時に主流が内岸を走り、湾曲部下流では主流が外岸に移動する現象が確認された。

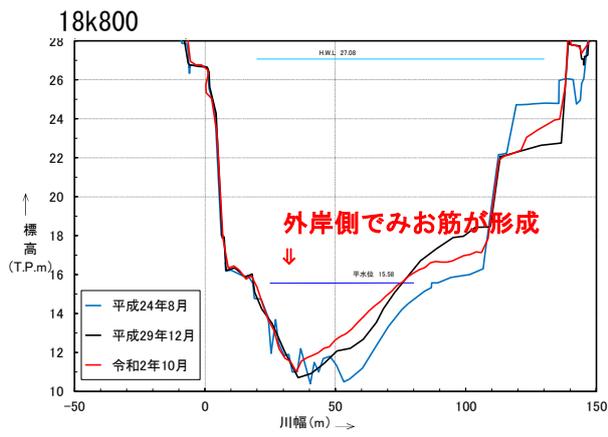
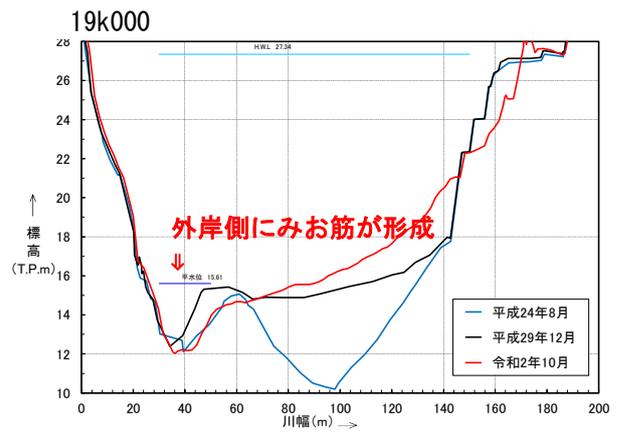
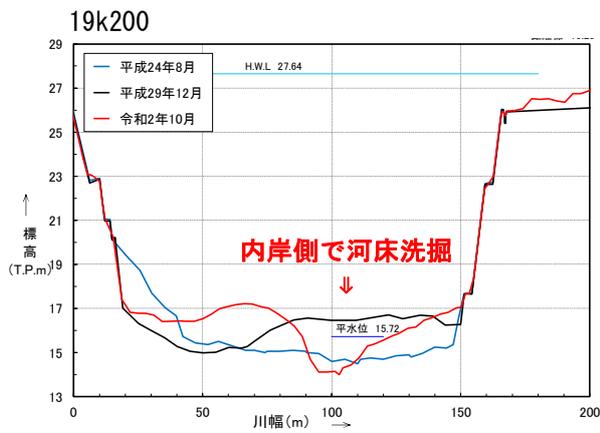
図 2-13 令和2年7月豪雨による河道の変化（荒瀬ダム下流湾曲部（18k8～19k2））

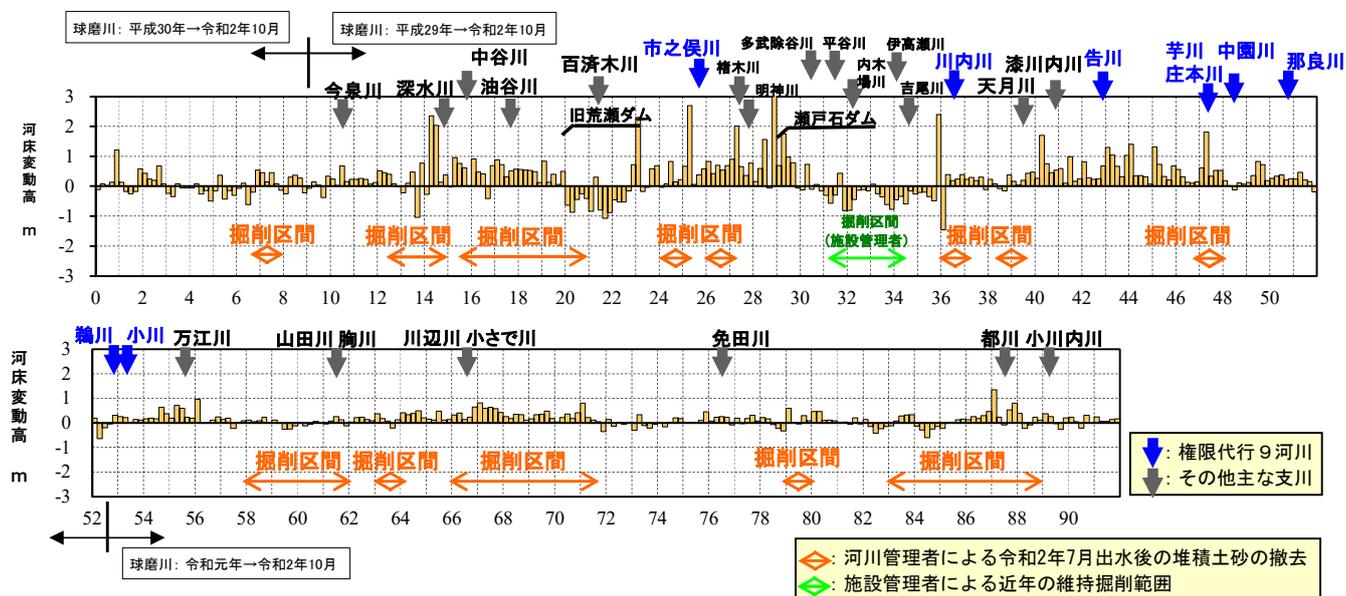
図 2-14 令和2年7月豪雨による土砂堆積状況

令和2年7月豪雨では、球磨川中流部を中心に山腹崩壊等により大量の土砂が支川を通じて本川まで流入し、土砂が堆積したことで河床が大きく変動したと考えられる。

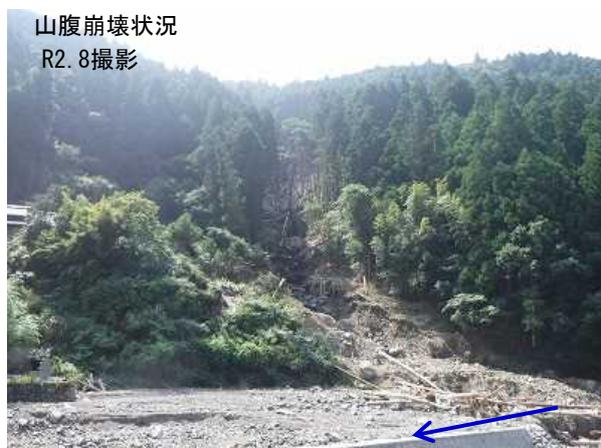
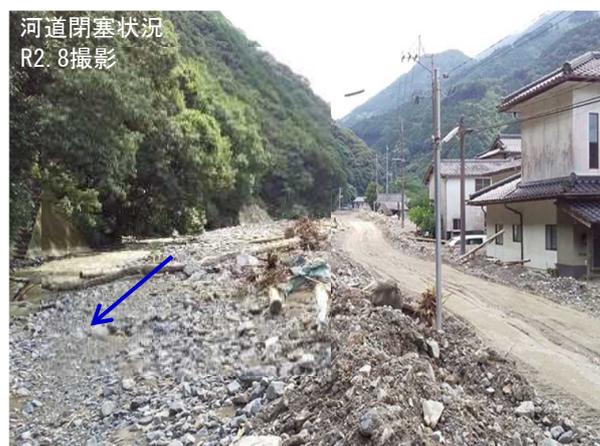
図 2-15 山腹崩壊及び河道閉塞状況写真（支川川内川流域）

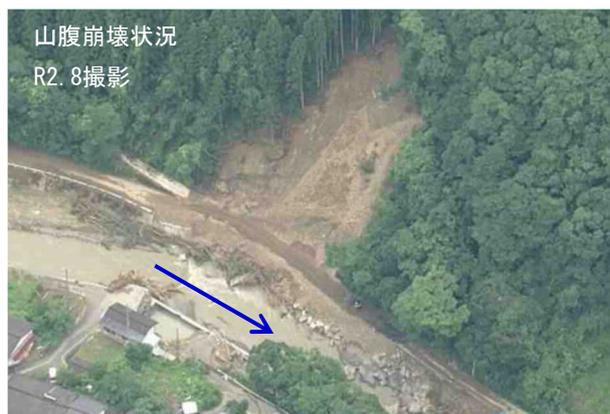
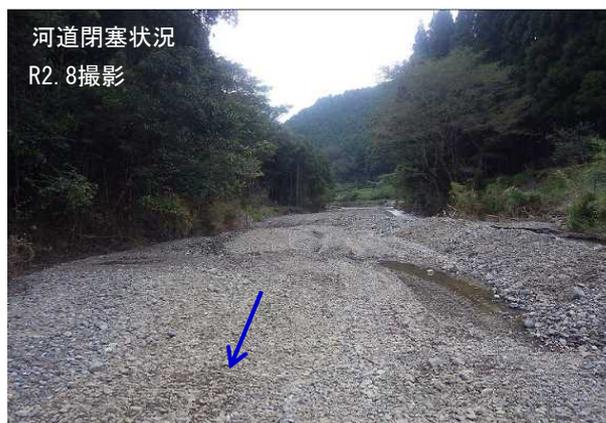
図 2-16 山腹崩壊及び河道閉塞状況写真（支川小川流域）

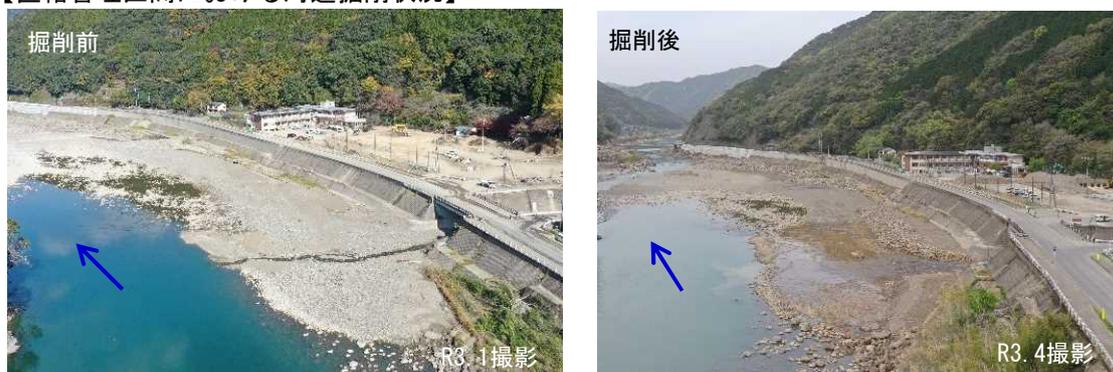
図 2-17 直轄管理区間における河道掘削の実施状況(球磨川右岸35k600付近 球磨村)

令和2年7月豪雨により河道に堆積した土砂の内、直轄管理区間において約100万 m^3 を令和3年10月末までに撤去を行った。今後も引き続き河道内堆積土砂の撤去を進める。なお、河道掘削土は今後、球磨川中流部で実施する家屋かさ上げの盛土材等として有効活用を図る予定としている。

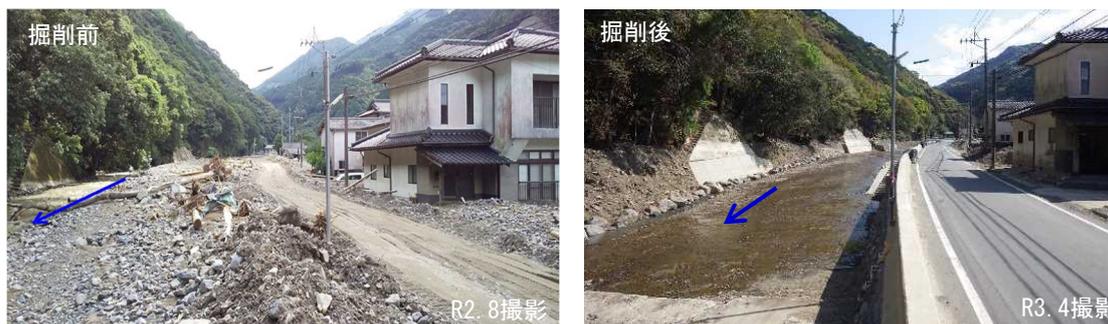
図 2-18 権限代行区間における河道掘削の実施状況(支川川内川 球磨村)

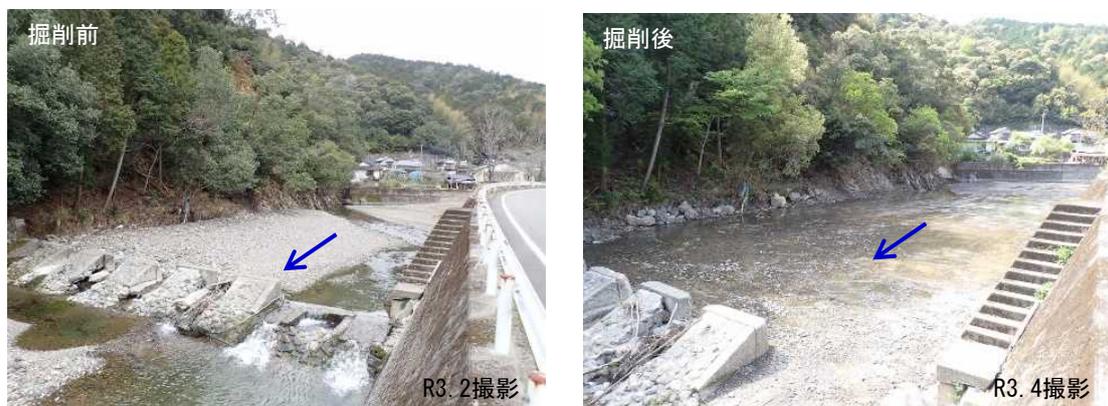
図 2-19 熊本県管理区間における土砂掘削の状況(支川吉尾川 芦北町)

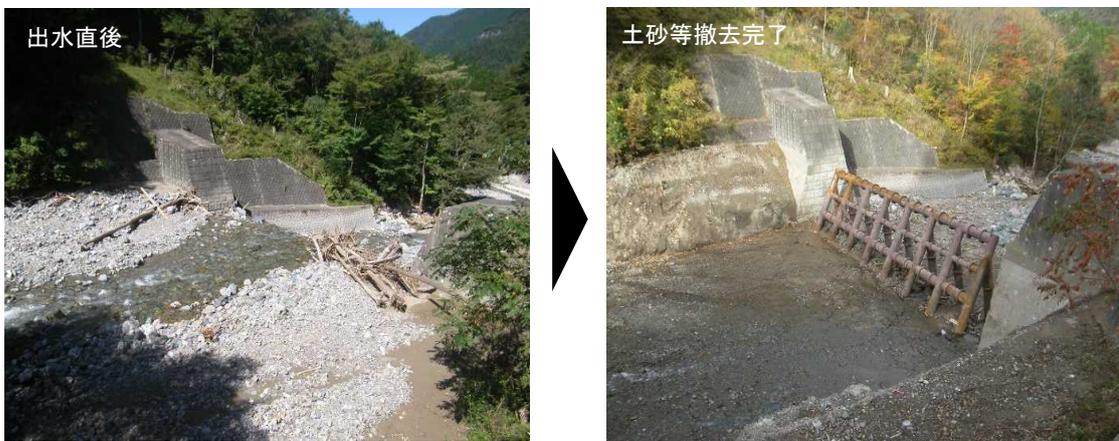
西の内谷川第3砂防堰堤（八代市泉町）

図 2-20 国管理砂防堰堤の土砂堆積及び撤去状況

球磨川流域における砂防施設22施設（内、国：7施設、県：15施設）において、令和2年7月豪雨により著しい土砂等の堆積が確認されたため、約13万 m^3 （国：約1万 m^3 ／7施設、県：約12万 m^3 ／14施設）の堆積土砂等の撤去を令和3年10月末までに実施した。（県管理砂防施設の残り1施設についても、令和3年度中に堆積土砂等の撤去を実施する。）

撤去済土量： 約1万 m^3 （令和3年4月末までに実施完了）

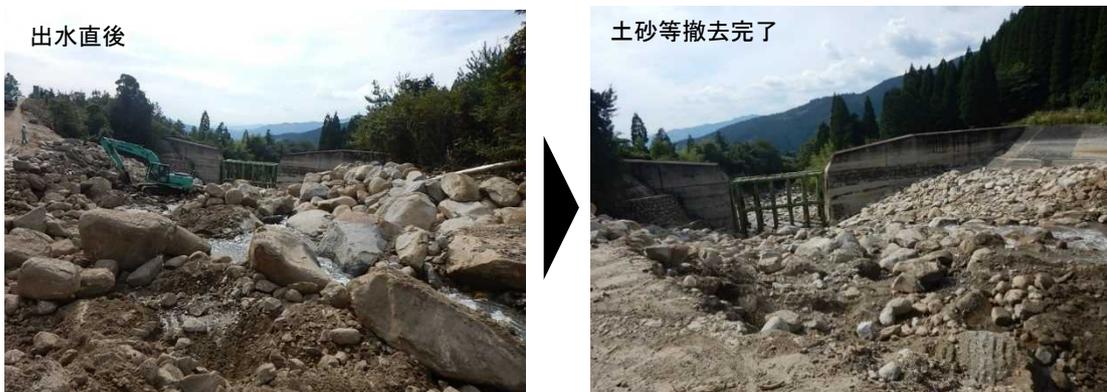
湯山川砂防堰堤（球磨郡水上村）

図 2-21 熊本県管理砂防堰堤の土砂堆積及び撤去状況

撤去済土量： 約12万 m^3 ／14施設（令和3年10月末時点）

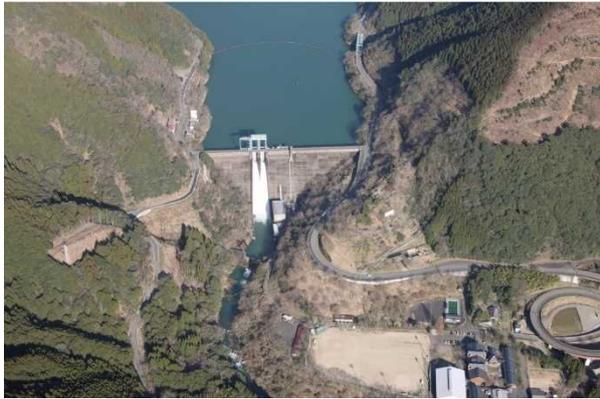
ダム名	市房ダム	幸野ダム	清願寺ダム	瀬戸石ダム	油谷ダム	内谷ダム
事業主体	熊本県	熊本県	熊本県	電源開発(株)	九州電力(株)	九州電力(株)
河川名	球磨川	球磨川	免田川	球磨川	油谷川	五木小川
ダム形状	重力式	重力式	アース	重力式	ロックフィル	ロックフィル
目的	洪水調節 発電 流水の正常な機能の維持	農業用水 発電	洪水調節 農業用水	発電	発電	発電
堤高(m)	78.5	21.21	60.5	26.5	82	64
堤長(m)	258.5	90.49	199	139.35	189.2	200
総貯水容量(千m ³)	40,200	325.9	3,302	9,930	5,420	5,383
有効貯水容量(千m ³)	35,100	112	2,958	2,230	3,680	3,960
洪水調節容量(千m ³)	18,300	—	1,928	—	—	—

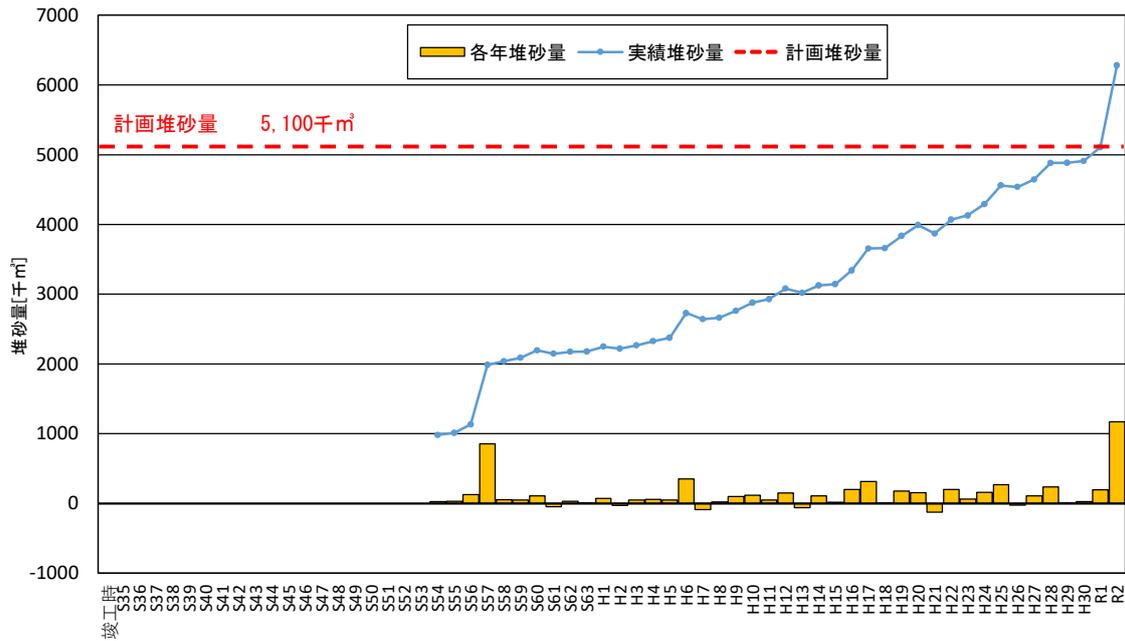
※ダム管理者である熊本県が計測した堆砂測量の結果を基に図化したもの
 図 3-2 市房ダムの堆砂状況

市房ダムでは、令和2年度において約117万 m^3 の堆砂が発生し計画堆砂量を超過したため、令和3年度より計画堆砂量以下にするべく堆砂土の維持掘削を実施している。その後においても洪水調節容量を確保するため定期的なモニタリング及び維持掘削を実施する。

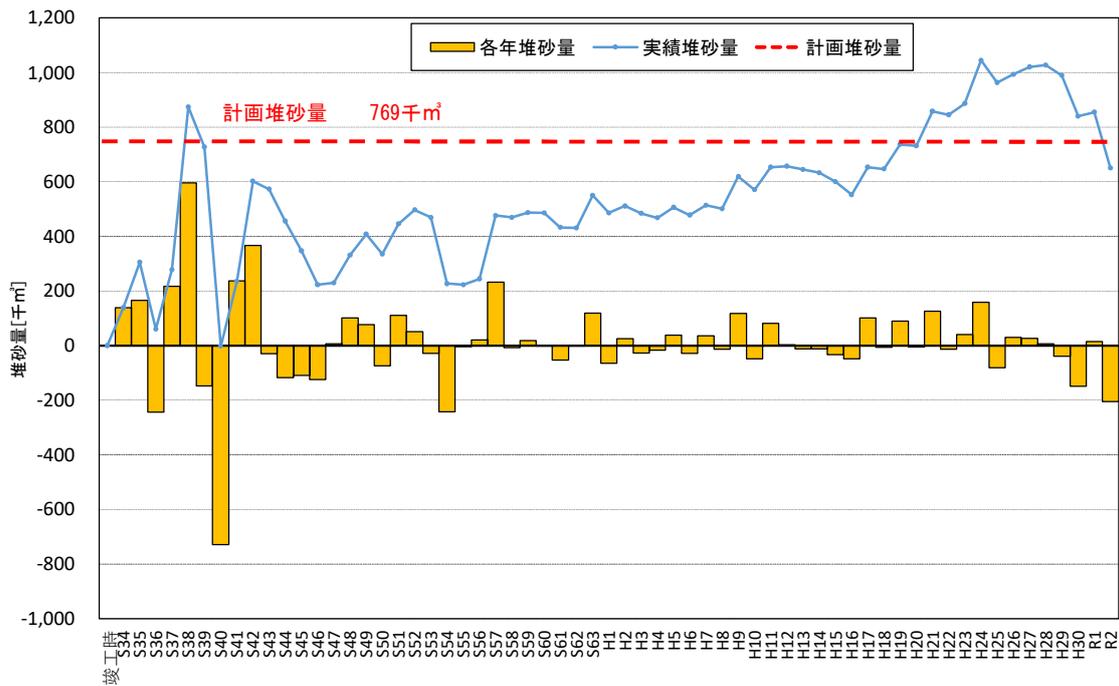
※ダム管理者である電源開発(株)が計測した堆砂測量の結果を基に図化したもの
 図 3-3 瀬戸石ダムの堆砂状況

瀬戸石ダムは、昭和38年度と平成21年度以降において計画堆砂量を超過していたが、計画的に堆砂土の維持掘削を継続したことなどにより、令和2年度において計画堆砂量を下回った。

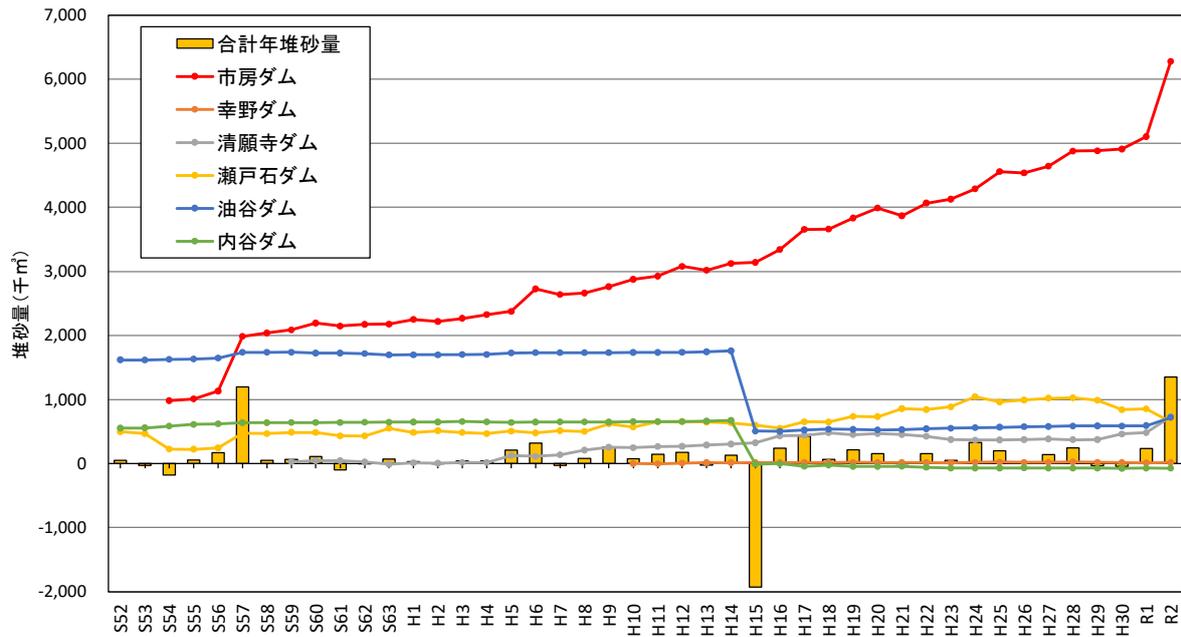
図 3-4 球磨川流域6ダム堆砂量の経年変化

※ダム管理者である熊本県と電源開発(株)、九州電力(株)が計測した堆砂測量の結果を基に図化したもの
 ※平成15年の油谷ダムと内谷ダムの堆砂量の変化は、堆砂量算出方法の変更（平均断面法→コンタースライス法）によるもの

図3-4は球磨川流域における全てのダムの堆砂量の推移を整理したものであり、令和2年までに全ダム合計で約830万 m^3 の土砂が堆砂しており、そのうち、球磨川本川の市房ダムと瀬戸石ダムにおいて約700万 m^3 の土砂が堆砂している。令和2年7月豪雨が発生した令和2年の年堆砂量は約140万 m^3 /年となり、過去最大の年堆砂量となっている。

なお、球磨川流域のダムの内、令和3年10月末時点で計画堆砂量を超過する堆砂が確認されているダムは、市房ダムのみとなっている。
