## 1. 流域の概要

## 2. 河床変動の状況

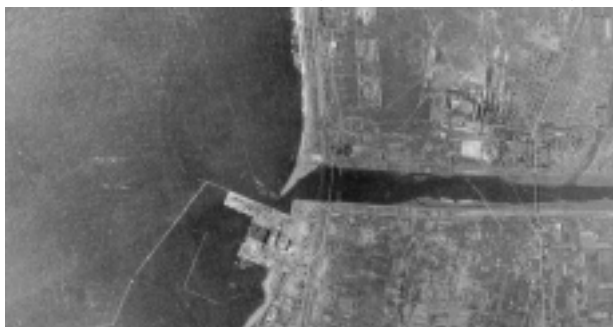
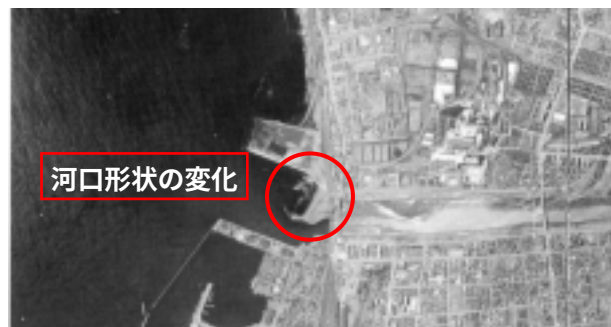
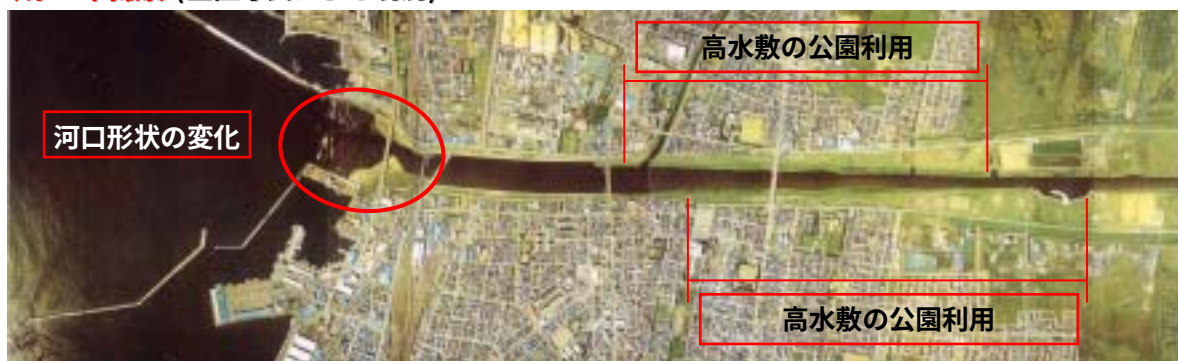
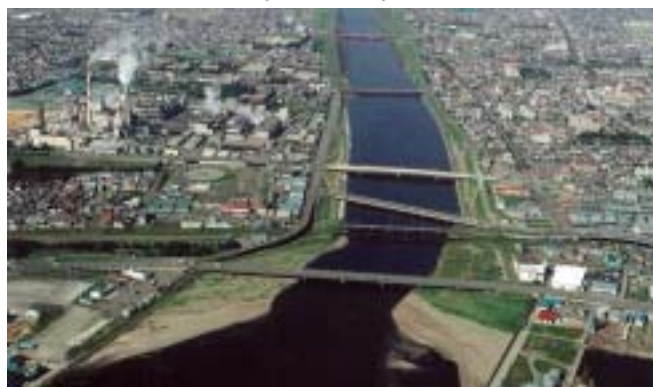
図 3-1 河口部の経年変化状況

昭和22～27年頃撮影(昭和42年以前の状況)

昭和45年撮影

平成 8年撮影(垂直写真による現況)

平成15年8月撮影(斜め写真)

昭和の初めごろ河口部の右岸側に砂州が発達しているが、港湾施設の整備に伴い形状が変化している。現在の砂州は、河口の橋梁付近で断面形状が広がっていることによる堆積と考えられる。広い川幅で水深も確保されていることから河口閉塞の実績もない。
