## 4. 水害と治水事業の沿革

## 4.2 治水事業の沿革

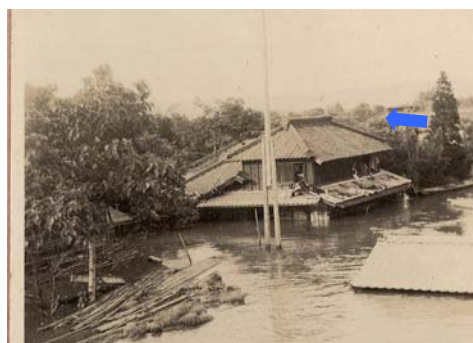
写真4-1 昭和 13 年 6～7 月洪水の状況

幸久橋左岸下流の氾濫の様子  
(常陸太田市下川合)

台風の北上に伴い南下していた梅雨前線を押し上げ、これをかすめるように台風が通過したため関東南部に未曾有の降雨をもたらした。総雨量は日立で 529mm、日雨量は日立で 334mm、常陸太田で 319mm を記録し、28～29 日の基準地点山方上流域の 2 日雨量で 238mm、桝橋上流域で 298mm となり、記録のある明治 43 年 (1910 年) 以降では久慈川における既往最大降雨として位置付けられている。降雨による洪水は 29 日午後 5 時幸久村地先で 7m 余に及び、幸久村上河合、下落合、藤田、栗原、島はほとんどが浸水した。30 日も豪雨は止まず、7 月 1 日午前 5 時頃久慈川の郡戸村小島地内鞠子の堤防が決壊した。午前 8 時河合地先で 7.6m となった。家屋の浸水 450 戸、流失住家 5 戸、半壊 7 戸、その他田畑の流失など農作物の被害は甚大であった。

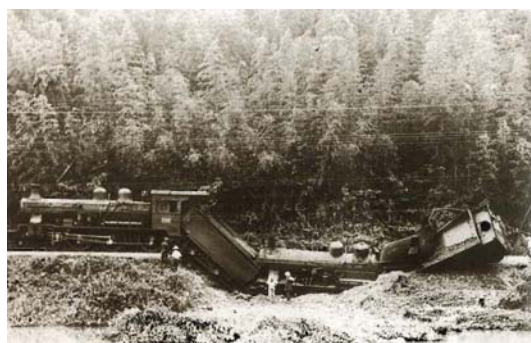
破堤し道床が流出したため、脱線した機関車  
(常陸大宮市山方)

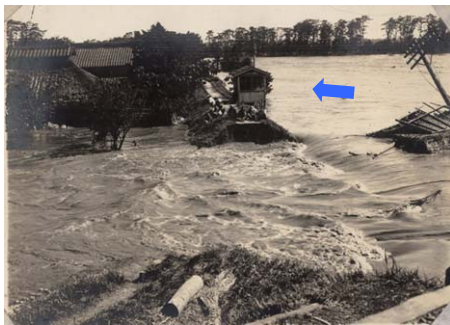
久慈川本川堤防決壊（左岸）  
（日立市留）

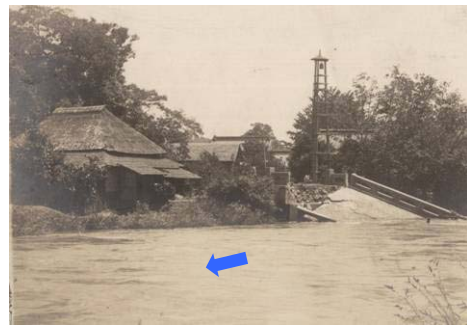
支川里川の機初橋の損壊  
（常陸太田市）

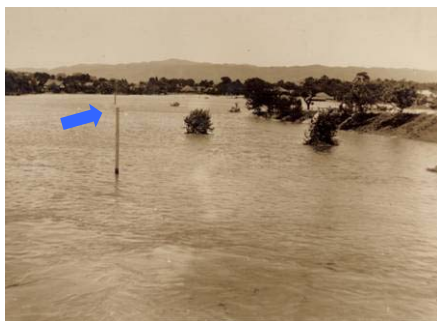
写真4-3 昭和 22 年 9 月洪水の状況

水郡線橋梁より望む（右岸）  
（那珂市額田）

カスリーン台風は 15 日 9 時すぎ伊豆半島の南方を通過し、同日 20 時頃には房総半島の銚子の南端をかすめ北東に遠ざかった。降雨は関東全域に及び、伊豆半島～秩父～高崎～日光を結ぶ山地に 500～600mm の降雨をもたらした。久慈川流域では 14～15 日の 2 日雨量で 100～180mm の降雨となり、山方上流域で 149mm を記録した。水位としては榊橋地点で、昭和 13 年（1938 年）6～7 月洪水に次ぐ記録となり、里川の里野宮堰が流出、日立電鉄が 4 日間不通になるなど大きな被害を及ぼした。

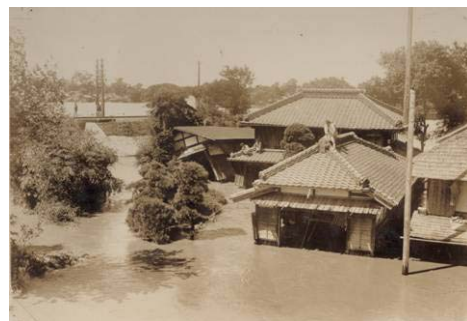
氾濫による家屋への浸水  
（常陸太田市下河合）

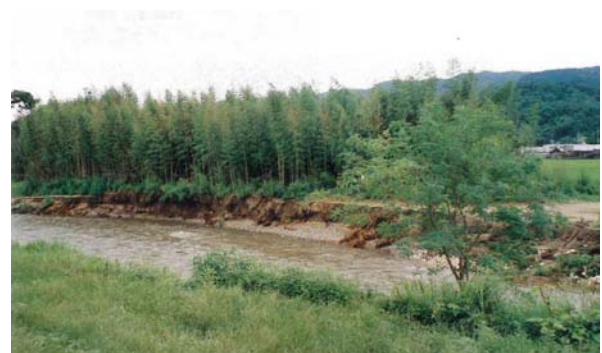
写真4-5 平成 11 年 7 月洪水の状況

洪水により河岸が侵食（里川 6.0k 付近）  
（常陸太田市田渡町）

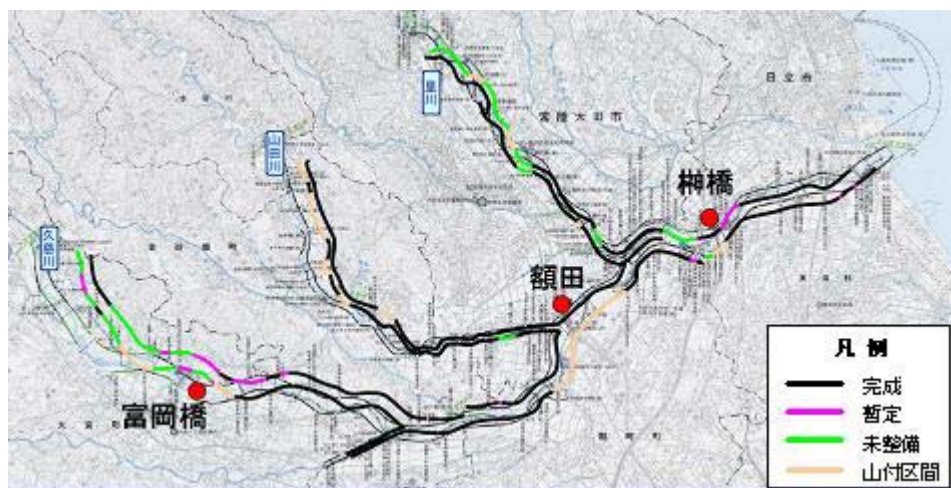
図 4-5 久慈川の堤防整備状況 (平成 18 年 3 月末)

久慈川水系大臣管理区間の堤防延長は、本支川の左右岸合わせて 96.4km であり、堤防の必要な区間は、山付き等の堤防不要区間 (11.4km) を除く 85.0km である。平成 17 年度末における堤防の整備状況は、完成堤防が 66.4km であり、整備率は 78%に達している。

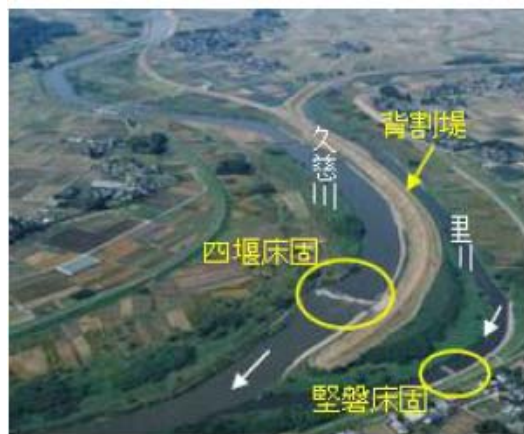
写真4-6 里川合流部付近（2002 年 12 月撮影）

工事は、右岸側那珂郡神崎村（現那珂市）本米崎地先の築堤を行い、河道右岸寄りに捷水路を開削して幹川を流下させ洪水の疎通を図り、さらに里川を旧幹川沿いに流下させて合流点を約 1 km 下流にすることにより、里川と幹川の間に背割堤を設け、久慈川の洪水時に里川への逆流を緩和させた。この工事に付随して両河川の河床安定を図るため、幹川に<sup>しじき</sup>四堰床固を、里川に<sup>かきわ</sup>堅磐床固を施工した。

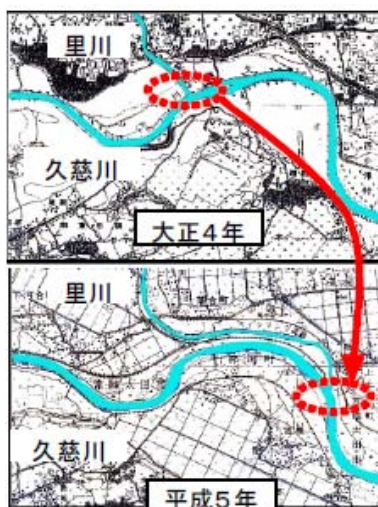
図 4-6 里川合流部改修工事による河道の変遷

久慈川は、里川合流点下流で大きく湾曲し、しばしば旧堤を破壊していた。改修工事は昭和 13 年（1938 年）にこの合流点付近から始められ、戦後の昭和 25 年には、ほぼこの地区の堤防工事を完成させた。その後、昭和 26・27 年にこの里川合流部の河道改修工事を実施した。

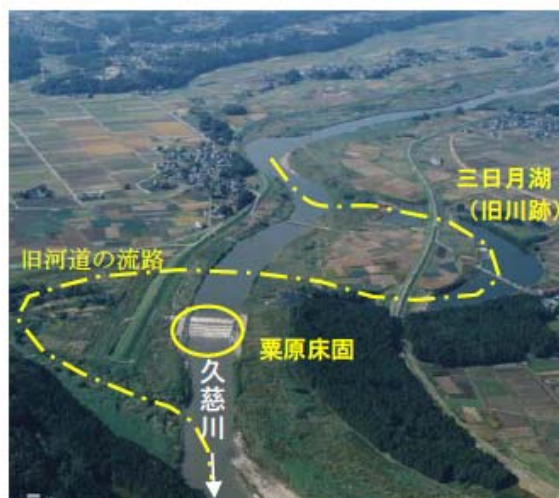
写真4-7 栗原・門部捷水路付近 (2002 年 12 月撮影)

当地区の久慈川は、門部地先より北流し、栗原地先にいたり南に流れを変え、額田南郷地先の断崖にさえぎられ、再び北流し栗原地先に至る延長 6.1km の大湾曲部を形成していた。湾曲部上流地区では、洪水の疎通が阻害され洪水のたびに治川地区に甚大な被害を及ぼした治水上の難所であった。工事は、この逆S字型の大湾曲部を 1.3km 短縮し、新水路延長 4.8km に矯正するもので、昭和 29 年から施工が開始された。門部地先の工事は、昭和 31 年(1956 年)8 月末には終了し、また、栗原地区の捷水路の掘削工事は、昭和 31 年から施工が行われ、昭和 32 年(1957 年)1 月初旬には、本川河道の締切を終了して完成し、久慈川の本川の流れは新河道を流下した。時期を合わせて栗原床固工事に昭和 31 年に着手し、昭和 33 年 3 月に完成した。

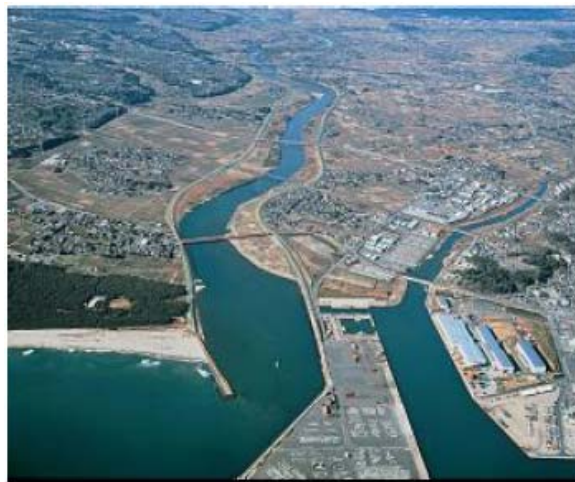
写真4-8 河口付近（2006年12月撮影）

河口付替久慈川河口付近の河道は、かつては海岸に発達する砂丘に押さえられて、ほぼ直角に折れ曲がり、1.6km 北上し海に注いでいた。このため、洪水時には流水の疎通を著しく阻害し、河口付近一帯は出水毎に冠水し、その被害は上流の常陸太田市にまで及んでいた。この被害を軽減するため、明治以前から砂丘の一部を洪水時に開削して、水位の低下をはかる方法がとられてきた。
