## 4. 水害と治水事業の沿革

## 4-2 治水事業の沿革

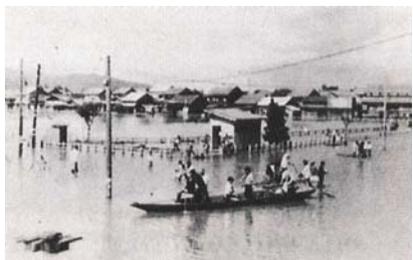
福井市花月町付近  
西公園付近の浸水状況

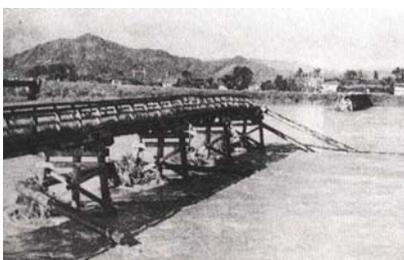
鯖江市神明町北野付近  
吉川橋（県道青野鯖江線）が流失

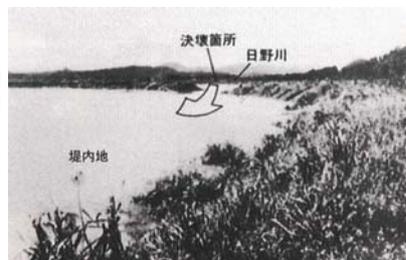
福井市三郎丸付近  
日野川の破堤箇所を望む

9 月 23 日からの前線をともなった台風 13 号による暴風雨で、九頭竜川流域の日野川および嶺南地方の南川、北川で大災害となり、4 市 7 町 38 村に災害救助法が発動された。日野川では各所で破堤、越水した。特に、日野川右岸三郎丸地先の破堤によって福井市西北部の一部は泥海化した。

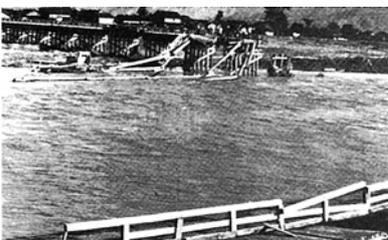
武生市（現越前市）家久付近  
白鬼女橋（県道武生鯖江線）が流失

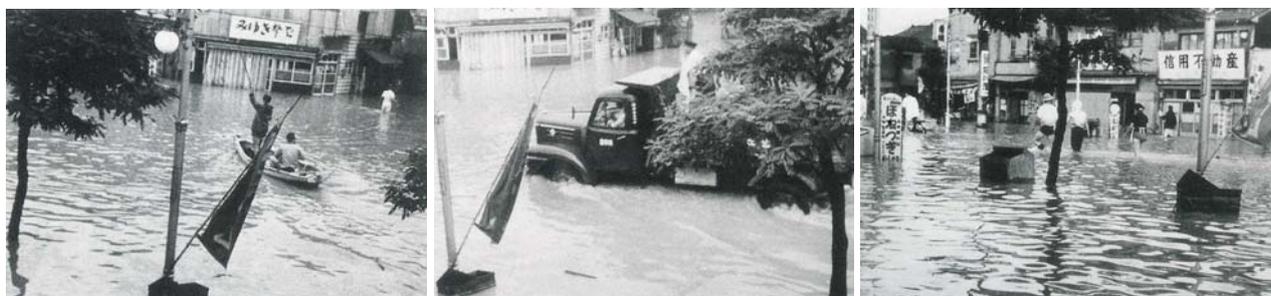
福井市城の橋通りの浸水状況(福井市提供)

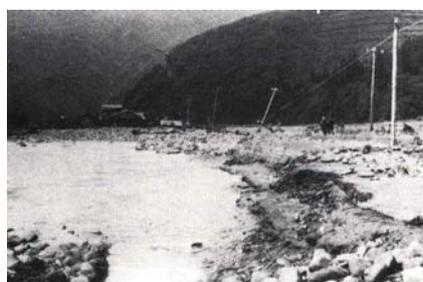
大野郡和泉村(現大野市)朝日付近の被災状況

大型台風である伊勢湾台風が襲来、九頭竜川の中角地点で計画高水位を超えた。この洪水で九頭竜川上流の和泉村（現大野市）朝日地先では、家屋や田畑の流出や人的被害が発生し、松岡町（現永平寺町）上合月地先や三国町の九頭竜川の堤防から越水し被害が発生した。九頭竜川流域の被害は、流出や損壊した家屋が 101 戸、床上浸水家屋が約 1,500 戸、床下浸水家屋が約 5,000 戸、被災者は約 31,600 人に上った。

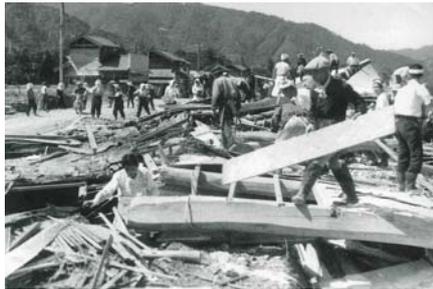
上志比村（現永平寺町）の被災状況  
（福井新聞社提供）

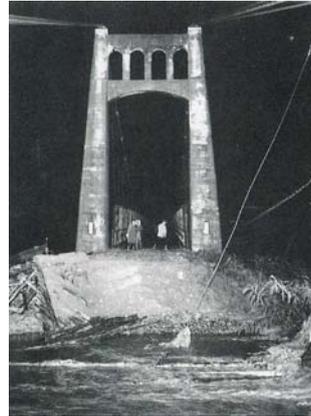
鳴鹿橋の流出  
（福井新聞社提供）

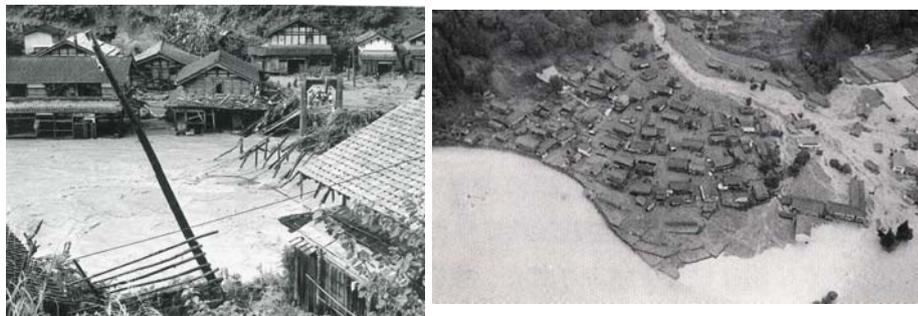
西谷村(現大野市)の被害状況(福井新聞社提供)

九頭竜川流域では、昭和40年9月8日から18日までの10日間に台風23号、前線による集中豪雨(奥越豪雨)、台風24号と連続して豪雨に見舞われ、記録的な雨量となった。特に、13日～14日の奥越豪雨は、本戸で日雨量844mmを記録し、西谷村(現大野市)に壊滅的な被害をもたらした。大野市、勝山市、西谷村(現大野市)、和泉村(現大野市)に災害救助法が発動された。布施田地点、中角地点、深谷地点では、警戒水位を超えた。

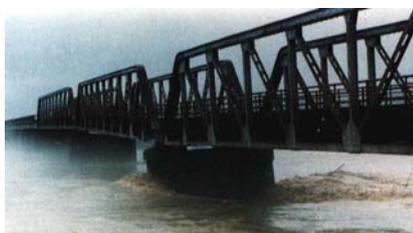
福井市高屋付近  
高屋橋(県道福井三国線)の橋脚  
が洗掘のため傾いた

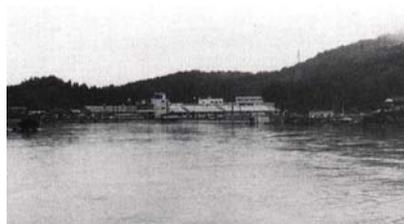
金津町(現あわら市)管野水口付近  
竹田川堤防の越水により濁水は山  
すそまで迫る

梅雨前線と雷雨により、2日までに100mmを超す降雨があったうえに、3日夜半からの短時間の大雨で、中角地点、深谷地点では警戒水位を超え、竹田川では堤防を越水して浸水被害が生じた。また、勝山市の滝波川や宮前川、永平寺町の永平寺川、美山町(現福井市)の大谷川等の小河川では氾濫や堤防決壊による被害が生じた。福井市の市内低地では、浸水被害が発生した。

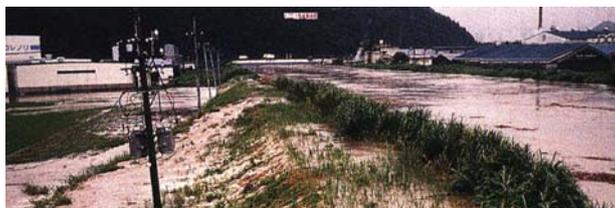
堤防からあふれ出す(浅水川右岸 JR北陸本線下流付近)

雨は10日午前5時頃から降り始め、午前11時までの6時間に武生122mm、織田117mmなどを記録した。24時間最大雨量は、鯖江(福井県鯖江土木事務所)で170mm、今立(福井県今立土木事務所)で172mmであった。集中豪雨によって浅水川では、一部の区間において堤防から越水した。このため、鯖江市に陸上自衛隊115名が緊急派遣された。日野川では、三尾野・久喜津地点で警戒水位を超えた。

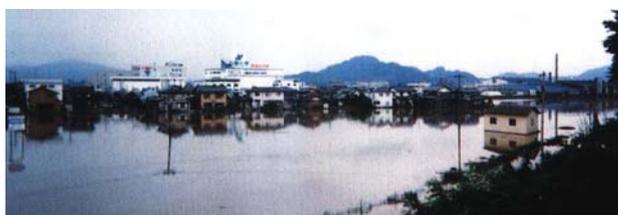
浸水状況(浅水川左岸御幸町内)

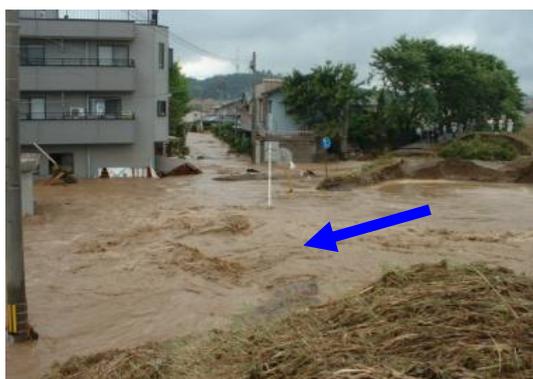
破堤部の状況（福井市春日）

天神橋地点では、昭和 51 年の観測開始以来の最大流量を記録した。この洪水によって、足羽川左岸側では約 900m の範囲で越水し、その後左岸 4.6k 付近で堤防が破堤した。

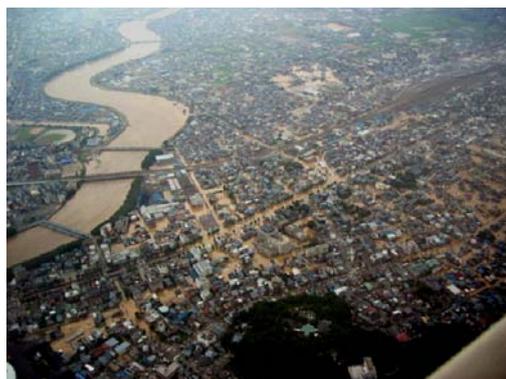
上空の浸水状況（福井市春日）

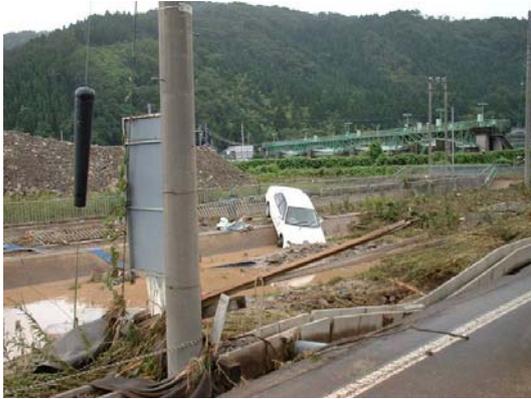
足羽堰堤付近左岸堤内地の被災状況  
(福井市安波賀中島)

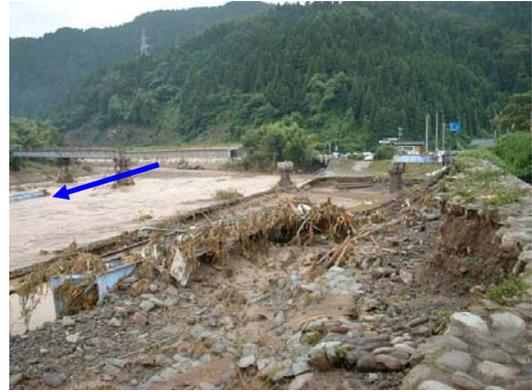
落橋した越美北線橋梁と被災した堤防の状況 (福井市安波賀)

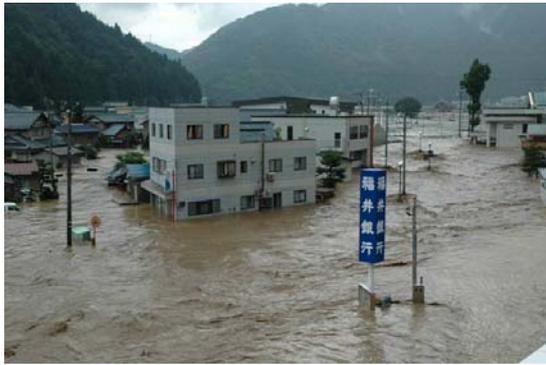
美山町役場付近の浸水状況  
(美山町 (現福井市) 朝谷島)

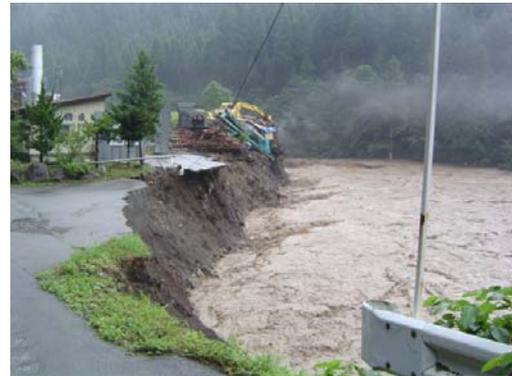
河岸侵食状況  
(池田町持越)

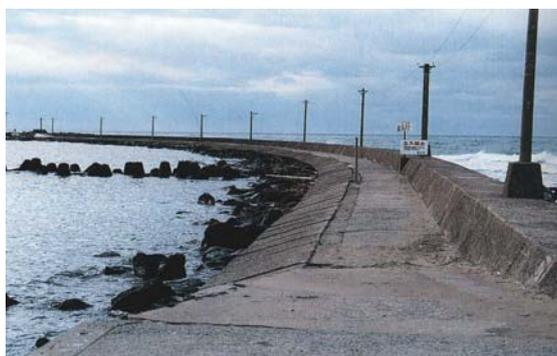
図4-1 九頭竜川河口の突堤

九頭竜川の本格的な治水工事は明治になってからであり、オランダから招かれたエッセルは、九頭竜川筋の<sup>やすざわ</sup>安沢地先や足羽川筋の福井市内などに、河岸や堤脚の決壊を防ぐために護岸や水制としての沈床工を設計し、工事の指導を行った。また、九頭竜川河口の三国港の改修計画と工事計画、河口の突堤に関する設計を行った。突堤の施工はデ・レーケに引き継がれ、彼らは九頭竜川に多大な功績を残した。この突堤はエッセル堤と呼ばれ、平成15年12月25日、重要文化財に指定された。

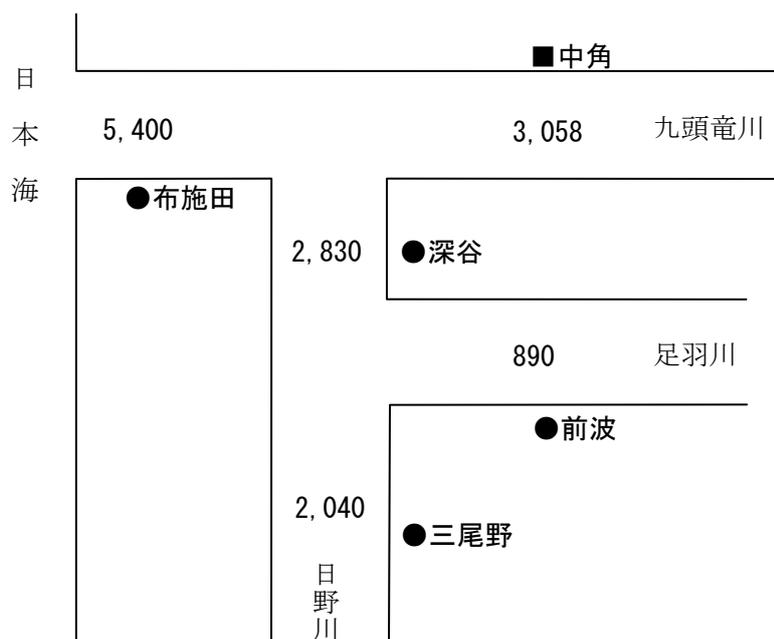
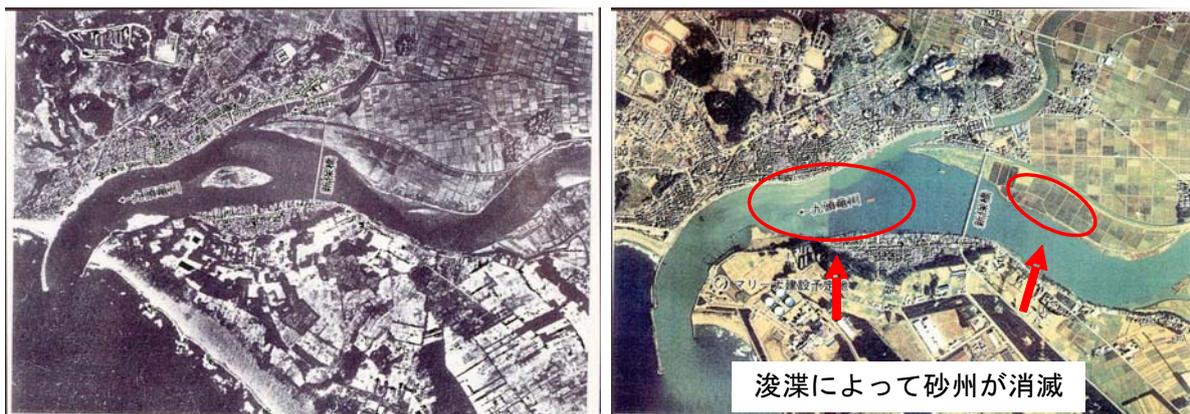
図4-2 昭和30年代以降の河道浚渫

しかし、その直後の同年 9 月には台風 13 号による洪水によって、日野川右岸足羽川合流点直下の福井市三郎丸地先をはじめ多くの箇所破堤氾濫が生じ、大被害が発生した。そこで、昭和 30 年に九頭竜川再改修計画を策定し、計画高水流量を日野川の三尾野地点で  $2,040\text{m}^3/\text{s}$ 、足羽川の前波地点で  $890\text{m}^3/\text{s}$ 、日野川の足羽川合流後の深谷地点で  $2,830\text{m}^3/\text{s}$  と改定し、昭和 31 年に着手、日野川の河道掘削を主体とした改修を進めた。

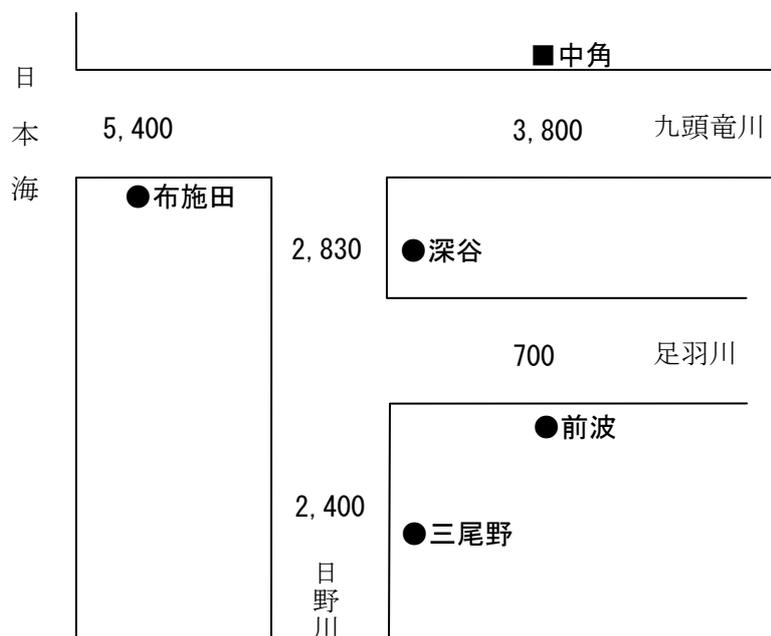
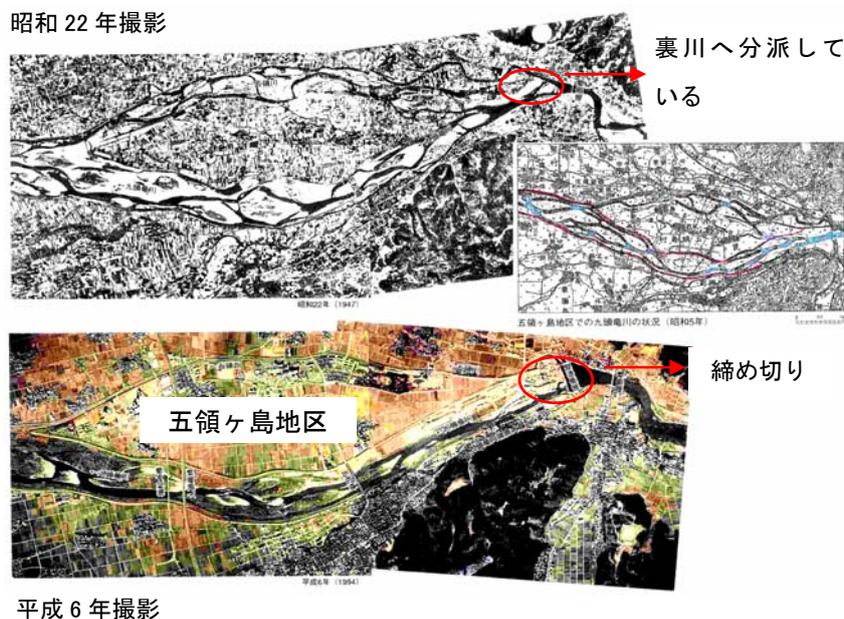
図4-3 五領ヶ島の締め切り

その内容は、基本高水のピーク流量を基準地点中角において  $6,400\text{m}^3/\text{s}$  とし、このうち九頭竜ダム、真名川ダム等により  $2,600\text{m}^3/\text{s}$  を調節して、計画高水流量を中角地点  $3,800\text{m}^3/\text{s}$ 、布施田地点  $5,400\text{m}^3/\text{s}$  とした。日野川については、三尾野地点において  $2,400\text{m}^3/\text{s}$  とし、足羽川の合流量  $430\text{m}^3/\text{s}$  を合わせ深谷地点において  $2,830\text{m}^3/\text{s}$  とした。真名川ダムは、昭和 54 年 3 月に完成した。また、九頭竜ダム完成後には五領ヶ島地区の九頭竜川の裏川が締め切られた。

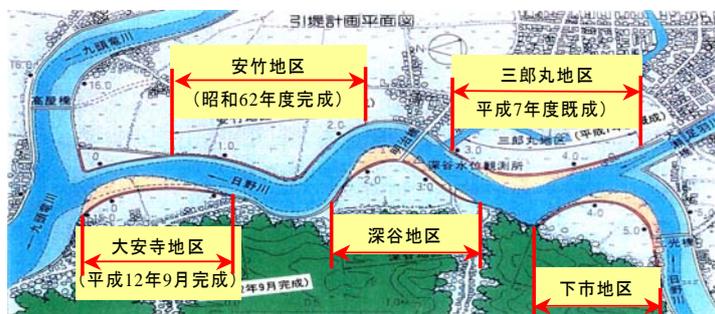
図 4-4 日野川五大引堤事業

日野川の九頭竜川合流点～足羽川合流点区間は川幅が狭く、蛇行により水位上昇が著しく、支川排水にも悪影響を及ぼしていた。そこで、流下能力の増大と流入支川への影響緩和を目的とした、五大引堤事業計画が策定され、昭和 53 年度に着手した。

日野川五大引堤計画平面図

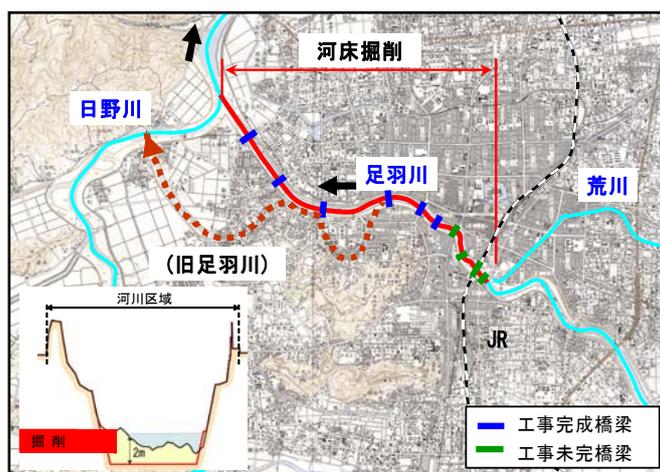
図4-5 足羽川の改修区間位置

また、昭和 49 年より一次改修が行われ、低水路拡幅（高水敷掘削）を行ってきた。この改修事業は、日野川の改修に併せた河床掘削を残し、昭和 58 年に完了した。

足羽川は昭和 38 年に旧足羽川の埋立てが竣工し、放水路工事が完成した。

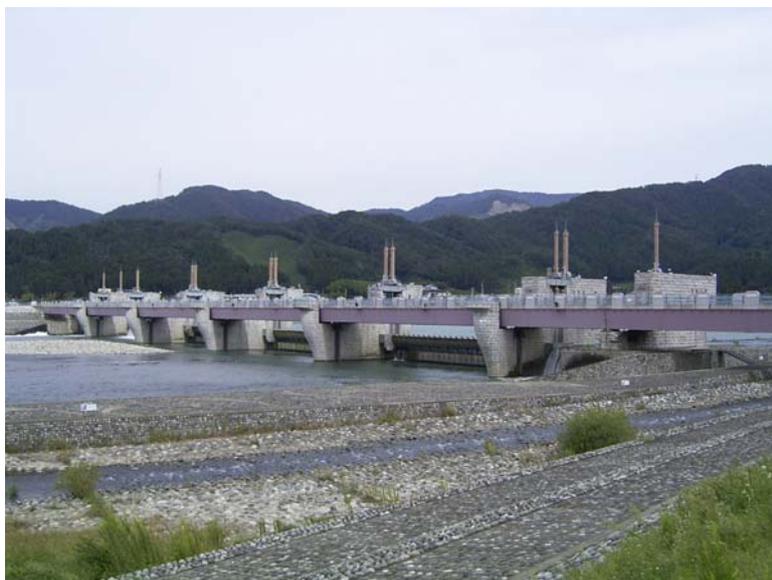
九頭竜川本川において、老朽化が著しく治水上の支障となっていた旧鳴鹿堰堤を九頭竜川鳴鹿<sup>なるか</sup>大堰として改築する事業が、平成元年から行われ、平成 16 年 3 月に完了した。

九頭竜川鳴鹿大堰
