# 円山川水系河川整備基本方針

円山川水系の流域及び河川の概要

令和7年6月

国土交通省 水管理・国土保全局

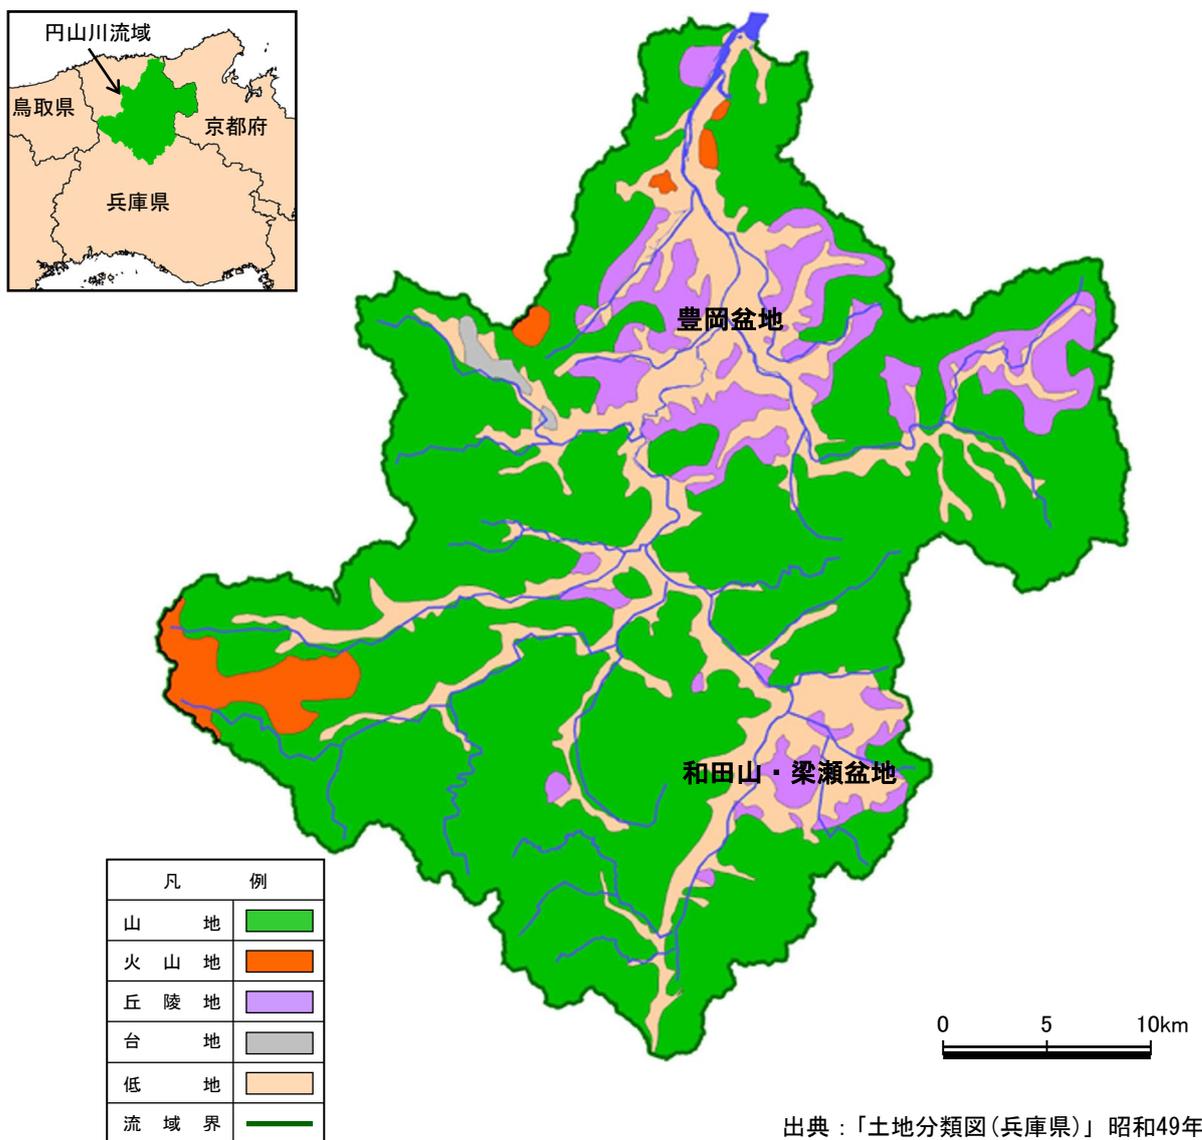
図 1-2 円山川流域地形図

円山川流域は、上流部に氷ノ山（標高 1,500m）をはじめとする標高 1,000～1,500m 程度の山々が稜線を連ねて分水界を形成している。上流部には和田山、梁瀬等の盆地があり、小規模な水田地帯を構成している。円山川は、これらの盆地から流出した後、山間部を大きく曲流し、谷底平野を形成しながら下流部の豊岡盆地を貫流している。豊岡盆地では、軟弱な沖積層が地下水の揚水により収縮することが原因の一つとなり、今もなお地盤沈下が継続している。このため、昭和 30 年代以前から、円山川の堤防は沈下と嵩上げが繰り返されてきた。また、豊岡盆地を含む下流の低平地帯では、河口から出石川合流部の河床勾配が非常に緩やかなため、河川からの氾濫が盆地全体に広がるだけでなく、水はけが悪く長時間浸水することから、内水被害がたびたび発生している。

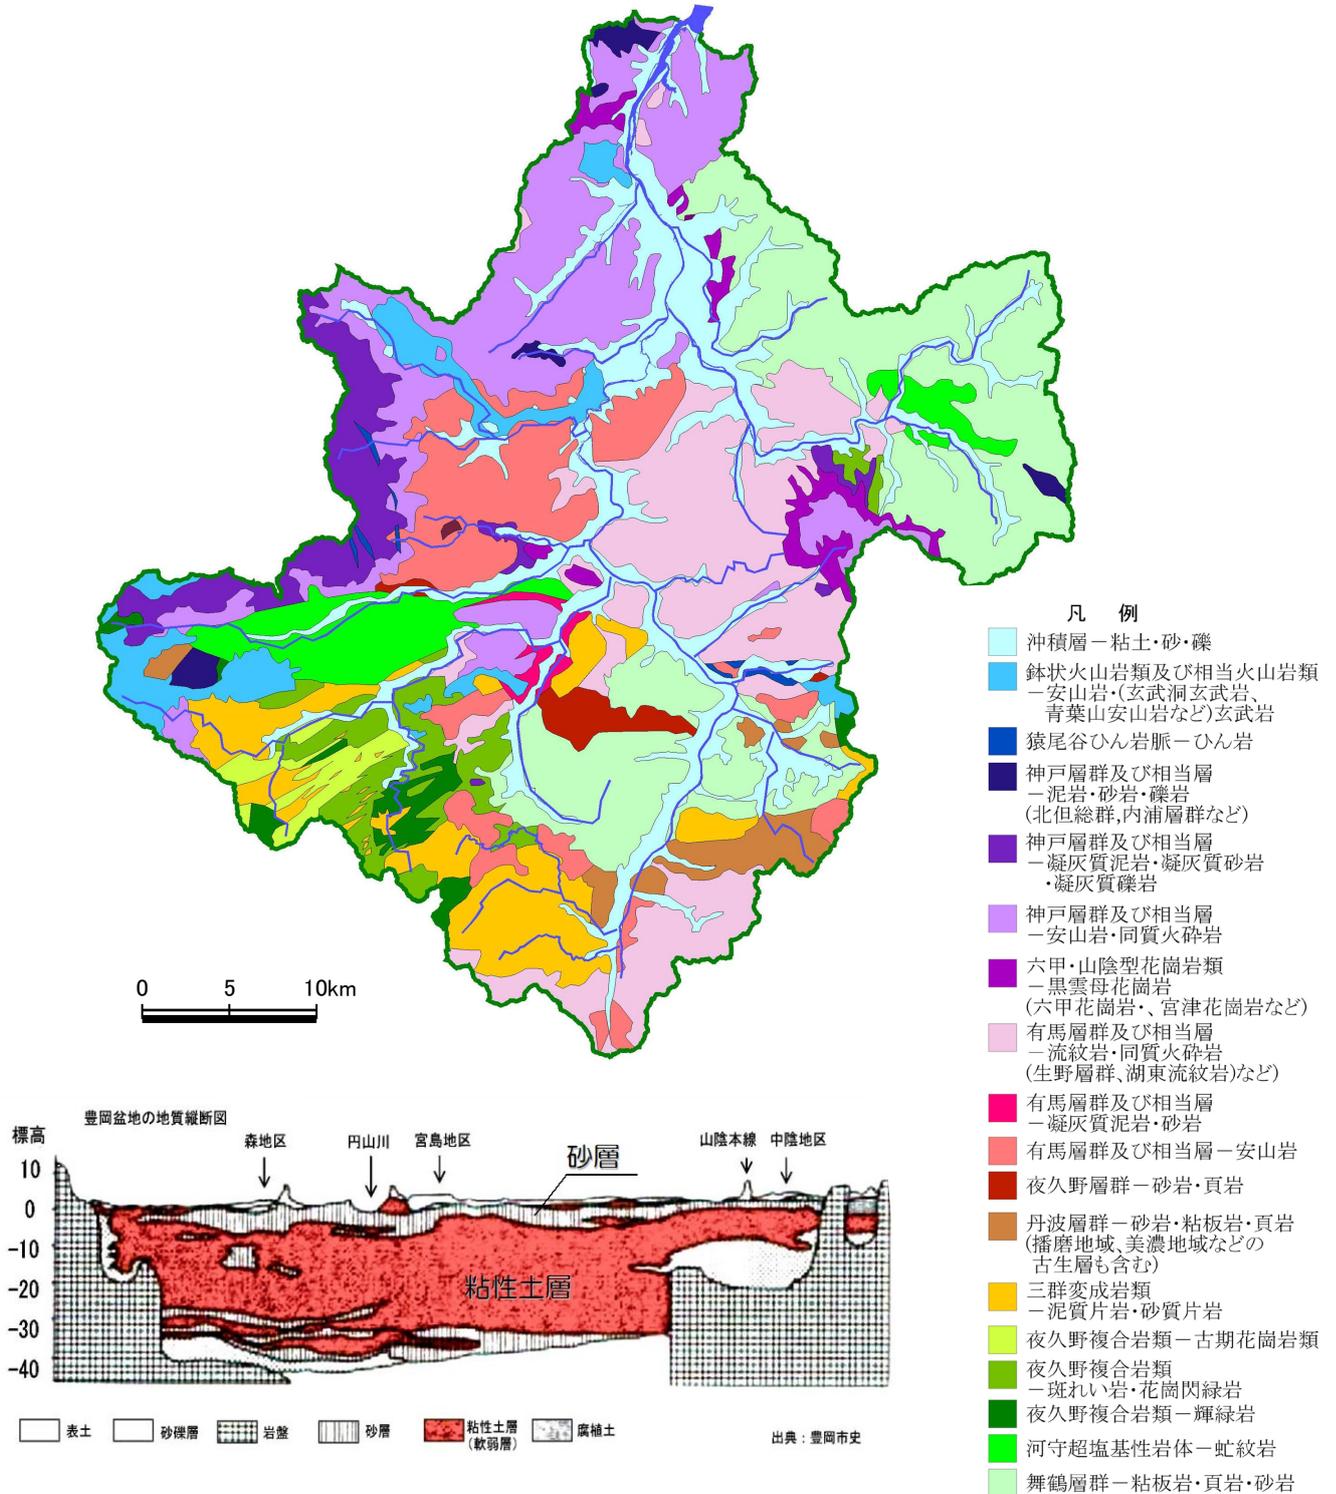
図 1-3 円山川流域地質図

流域の地質は、新旧各層が入り混じっており、砂岩、粘板岩を主とする古生層が本川上流部及び大屋川上流部に分布し、生野層及び第三紀層が広範囲に分布している。また、円山川沿川には沖積層が分布しており、その主な部分は豊岡盆地の地盤を形成している。

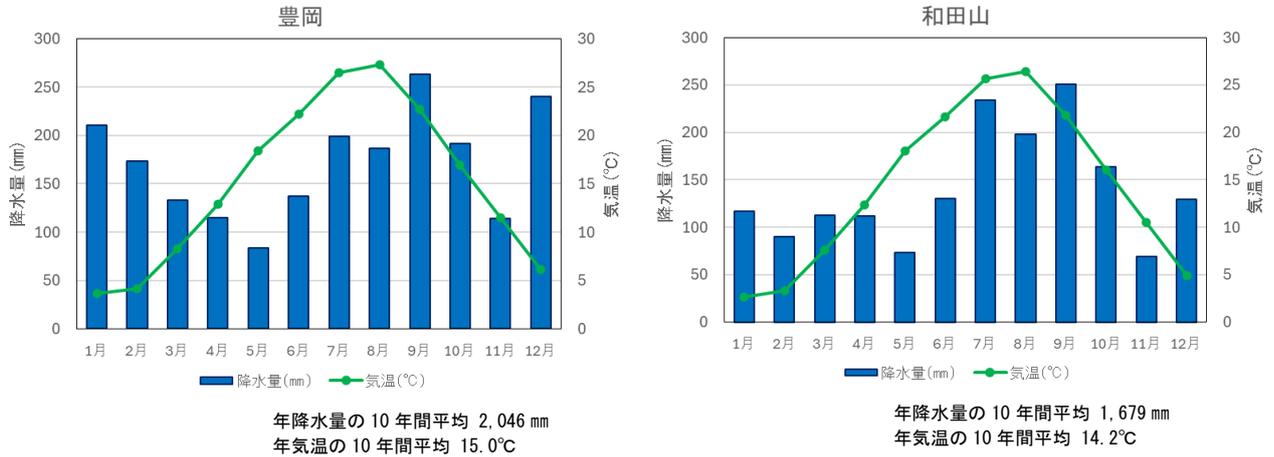
図 1-4 月別平均気温と月別平均降水量

流域の気候は、典型的な日本海型気候区に属し、冬季は山地部で降雪が多く、年平均気温は15℃程度、年平均降水量は約2,000mm程度である。夏はフェーン現象により気温が上昇することが多く、8月の月平均気温は豊岡盆地が兵庫県下他の地域よりも高い傾向にある。また、秋から冬にかけては霧の日が多いことも特徴である。冬は季節風の影響を受け、曇りや雪の日が多く、気温の季節変化が大きい。

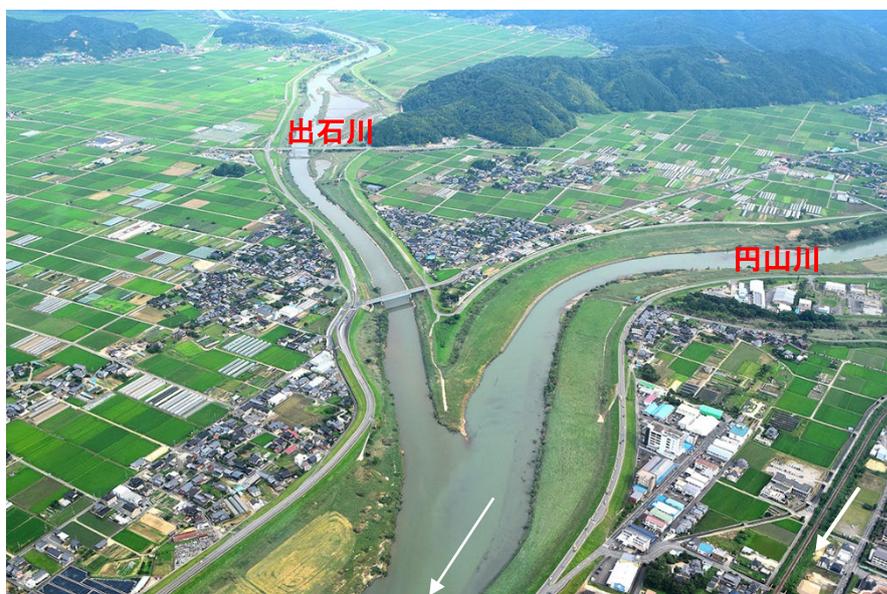
図 2-4 円山川と出石川合流点の様子 (R2 撮影)

八木川合流点から出石川合流点までの中流部は、瀬、淵が連続し、アユやサケの産卵場が存在するほか、絶滅危惧種のカマキリが生息・繁殖している。自然裸地はカワラハハコやイカルチドリの生息・生育・繁殖環境となっている。出石川の円山川合流点付近には創出された大規模な湿地が存在し、絶滅危惧種のキタノメダカが生息・繁殖するほか、国指定特別天然記念物であり絶滅危惧種のコウノトリが採餌のために飛来する。

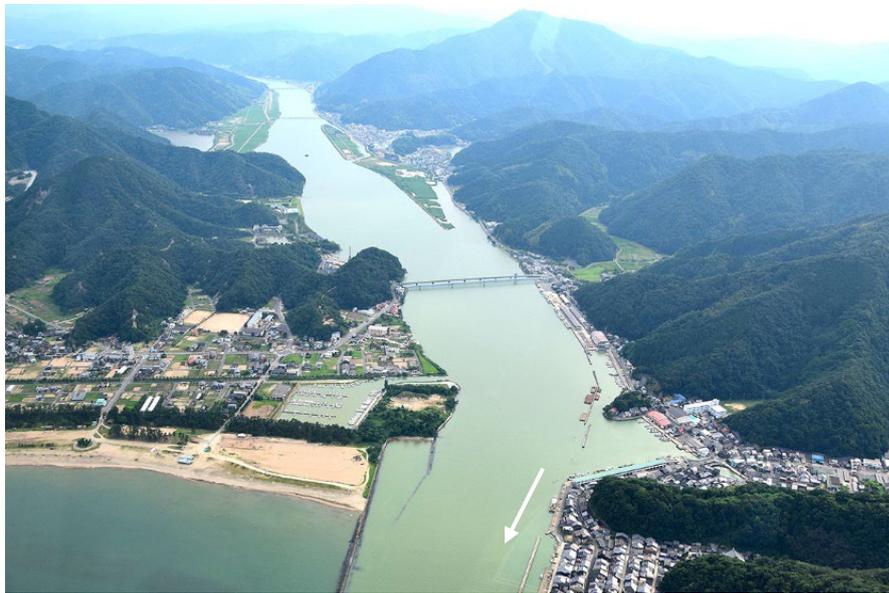
図 2-5 円山川の河口付近の様子 (R2 撮影)

出石川合流点付近から河口までは河川の縦断勾配が約1/9,000と緩勾配で感潮域であり、平常時は緩やかな流れとなっている、河岸には干潟やヨシ原、ワンドなどの円山川の河川環境を特徴づける要素の一つである湿地環境が分布する。また、汽水域の一部はシラウオの産卵場となっている。絶滅危惧種のクボハゼなどの汽水魚や絶滅危惧種のカマキリ等の回遊魚が生息・繁殖している。河岸から高水敷にかけてはヨシ群落、オギ群落が広く分布している。ヨシ原は、オオヨシキリの生息・繁殖環境やツバメのねぐらとなり、絶滅危惧種のコウノトリの餌場となっている。干潟や高水敷は、国指定特別天然記念物であり絶滅危惧種のコウノトリの餌場となっている。ワンドや抽水植物帯は、魚類の産卵場や仔稚魚の生育場となっている。支川の奈佐川には絶滅危惧種のスナヤツメ南方種が生息・繁殖している。

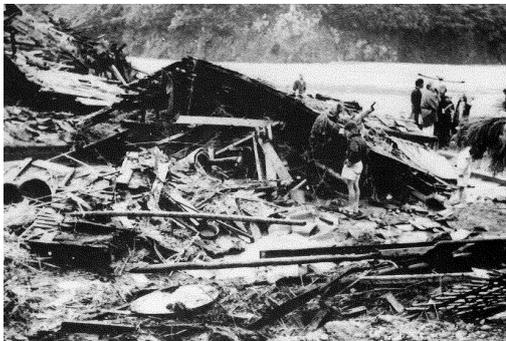
旧日高町上鶴岡付近

このため円山川の水位は立野地点で既往最高の7.42mに達し、本川鶴岡橋下流では堤防の決壊はなかったものの、各所に法面崩壊を生じ、出石川では下流部左岸で破堤、また奈佐川も合流点付近で左右岸ともに破堤して、氾濫水は豊岡市のほとんど全域に及んだ。

この豪雨により、円山川流域では、浸水家屋16,833戸、浸水面積16,926haに及ぶ甚大な被害が発生した。

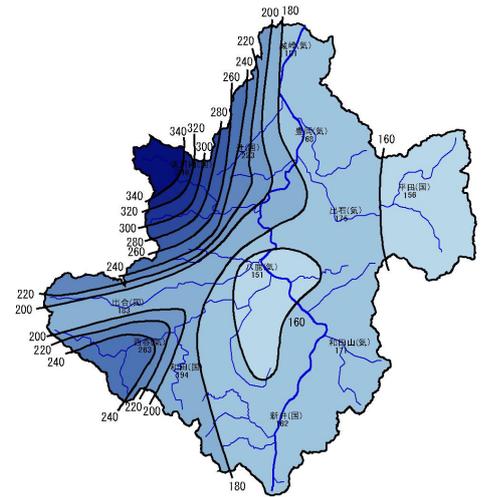
等雨量線図 (2 日雨量)

このため、円山川流域では、16 日 12 時～17 時の数時間に降雨が集中し、とくに流域東部の東河内で 2 時間に 91mm、石井で同じく 2 時間雨量 79mm といった集中豪雨となった。円山川流域では、これより先 15 日 12 時頃にも 70～90mm 近い降雨が約 7 時間にわたって降りつづいたため、立野地点では、2 日雨量で 184mm に達し、最高水位 6.86m を記録した。

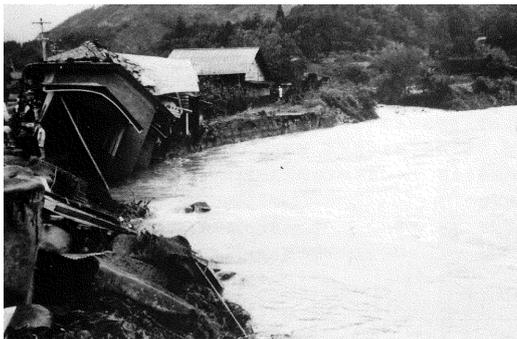
旧日高町羽尻付近

この豪雨により、奈佐川では、昭和 34 年 9 月洪水によって破堤した箇所が再び破堤し、円山川流域で浸水家屋 1,933 戸、浸水面積 2,303ha に及ぶ被害が発生した。

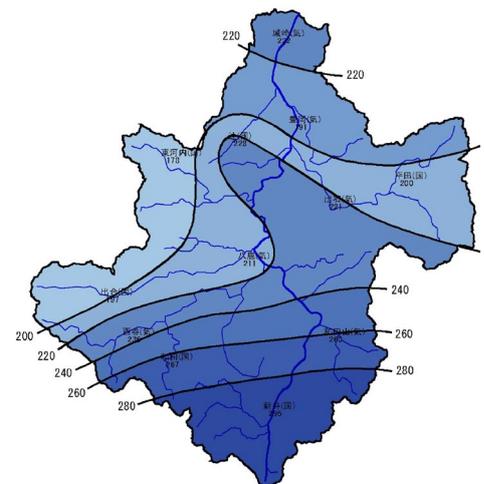
等雨量線図 (2 日雨量)

円山川流域では、この前線の影響を強く受け、9 日午前中から断続的な雨に見舞われ、特に 11 日夜半から 12 日早朝にかけては強い雨が降り、新井観測所では時間雨量 40mm、総雨量 397mm、また、八鹿観測所では時間雨量 27mm、総雨量 308mm を記録した。立野上流域の 2 日雨量

は 233mm に達した。このため円山川は、11 日夜半から急激に増水し、立野地点の水位は 11 日 23 時には警戒水位 4.5m を突破し、12 日 5 時には最高水位 6.75m を記録した。

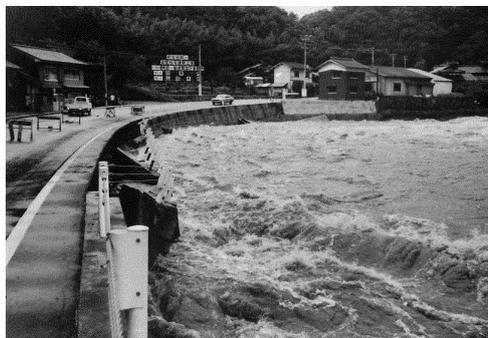
旧但東町矢根付近

この出水により、円山川各地で漏水、溢水したほか、支川奈佐川左岸 1.6km 付近で約 130m にわたって堤防が決壊し、支川出石川 6.6km 付近に合流する谷山川が合流点上流約 1km 付近で氾濫した。円山川流域では、浸水家屋 610 戸、浸水面積 185ha に及ぶ被害が発生した。

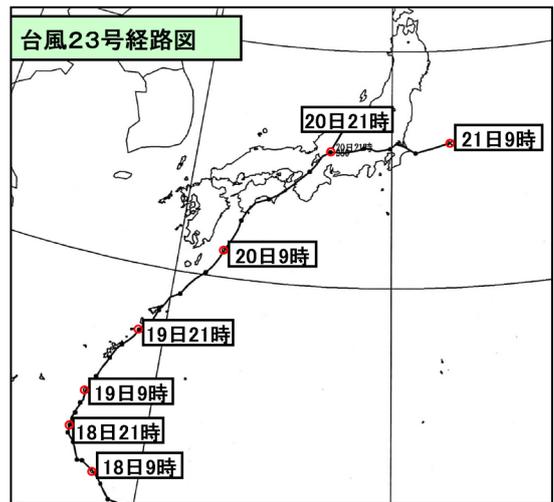
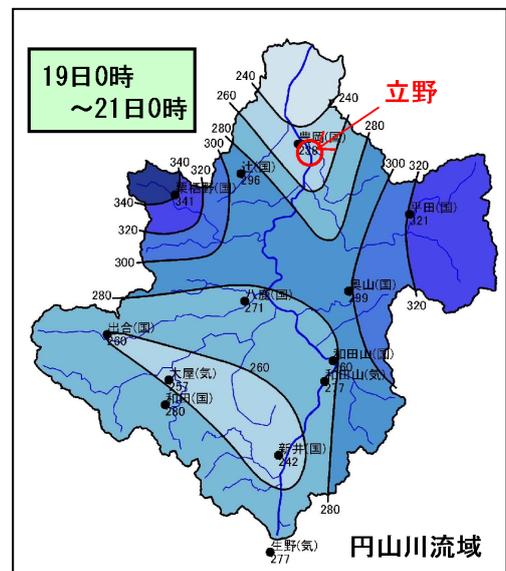
出水概況図 (円山川水系円山川 H16. 10. 19~10. 22)

円山川流域の降雨状況は、19 日～20 日の 2 日間で立野上流域で 278mm、弘原上流域で 317mm に達した。円山川本川の立野地点では急激な水位上昇により 10 月 20 日の 20 時過ぎには計画高水位を突破し、21 時に観測史上最高水位の T.P.+8.29m に達した。また、支川出石川の弘原地点では、18 時過ぎに計画高水位を超え、同 19 時 10 分に観測史上最高水位の T.P.+5.38m に達した。

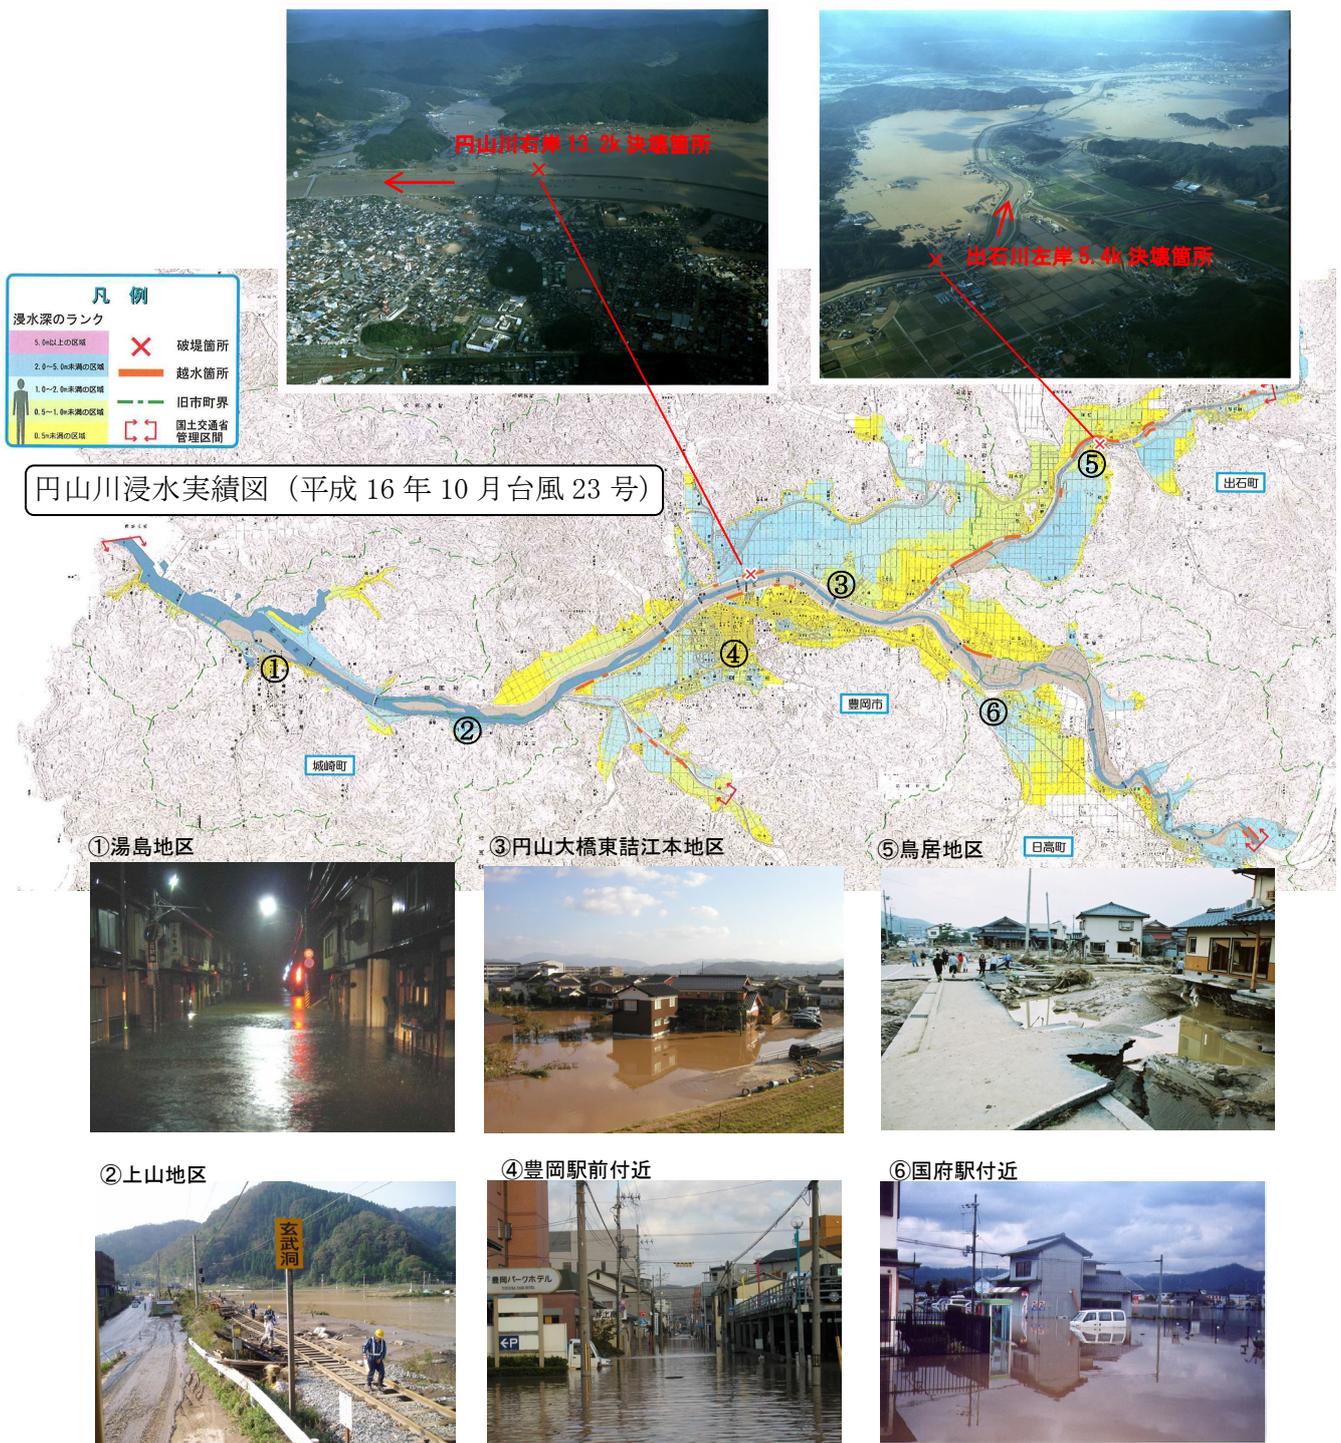
観測史上最大の豪雨をもたらした出水により、豊岡市街地等で稼働していた排水機場が本川水位の上昇のため、城崎排水機場を除く直轄の4排水機場で運転を停止する事態となった。その後、さらに水位が急上昇し、円山川・出石川では多くの箇所にて越水が起り、円山川右岸 13.2k（豊岡市立野地先）、出石川左岸 5.3k（出石町鳥居地先）で堤防が決壊した。豊岡市の全域では死者5名、負傷者15名、家屋の全半壊4,283戸（一部損壊を含む）、浸水家屋7,944戸、浸水面積4,083ha等の甚大な被害となった。

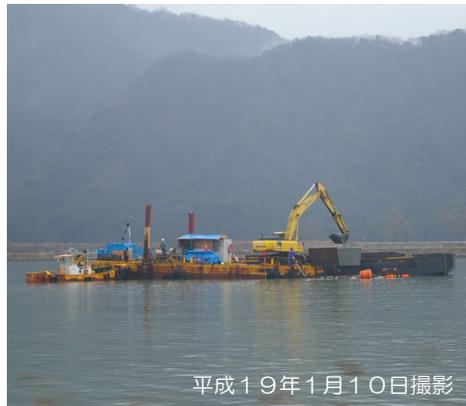
浚渫(円山川下流)

円山川、出石川の全川にわたり洪水時の水位を低減させるため、浚渫・河道掘削を実施する。

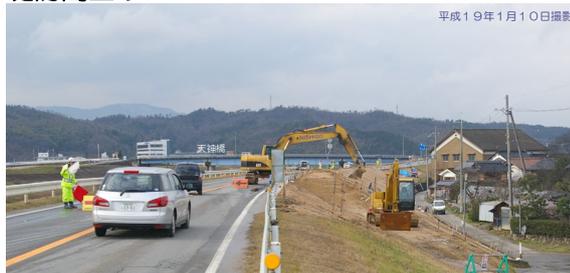
堤防嵩上げ

堤防の断面や堤防高さの不足している区間において、拡幅及び嵩上げを実施する。

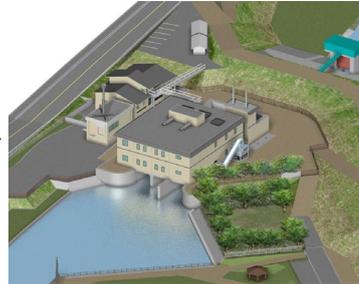
整備後のイメージ

市街地の内水被害を軽減するため排水機場を整備する。

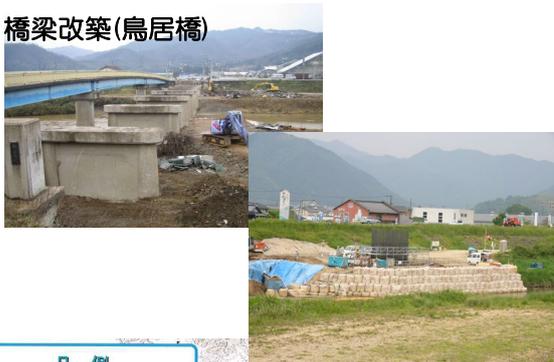
橋梁改築(鳥居橋)

洪水の流下を阻害する橋梁、堰を改築する。

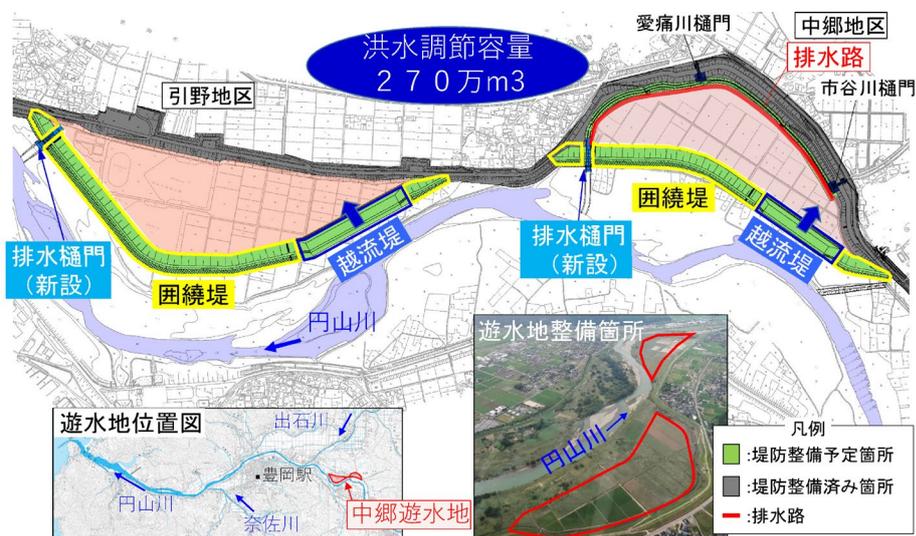
図 4-7 中郷遊水地整備

豊岡市域の浸水被害の防止または軽減を図るため、ひの其他地区、日高地区、鶴岡・日置地区、瀬戸・津居山地区での堤防整備、中郷地区での遊水地整備等を実施している。

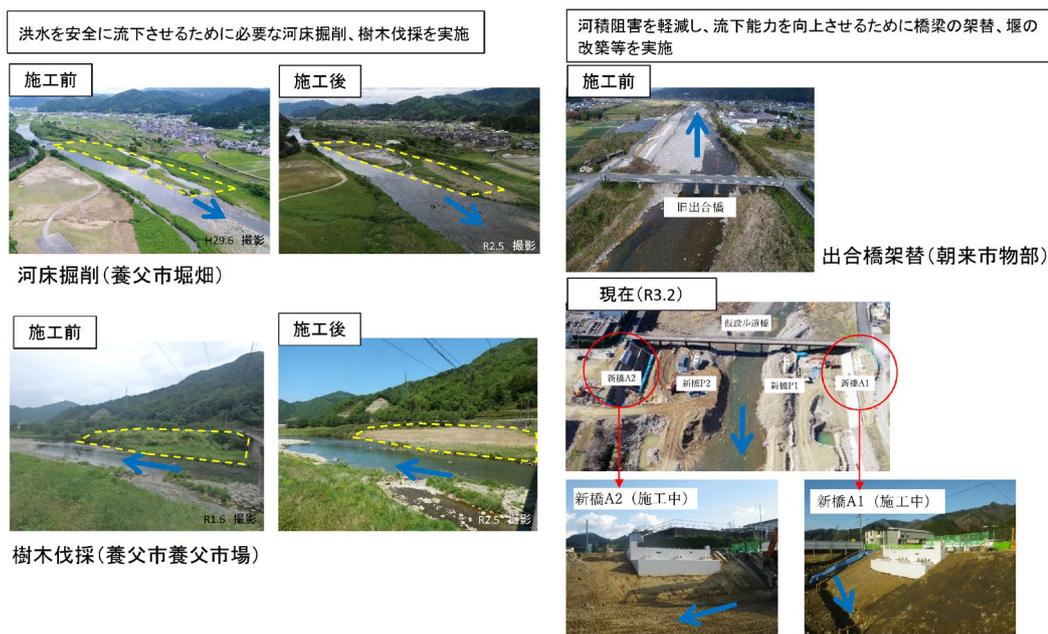
図 4-8 県による河川改修状況

県管理区間の浸水被害の防止または軽減を図るため、養父工区（米地橋上流～大塚井堰）、和田山工区（大塚井堰～寺谷橋下流）、朝来工区（出合橋～大井井堰）での河川改修を実施する。

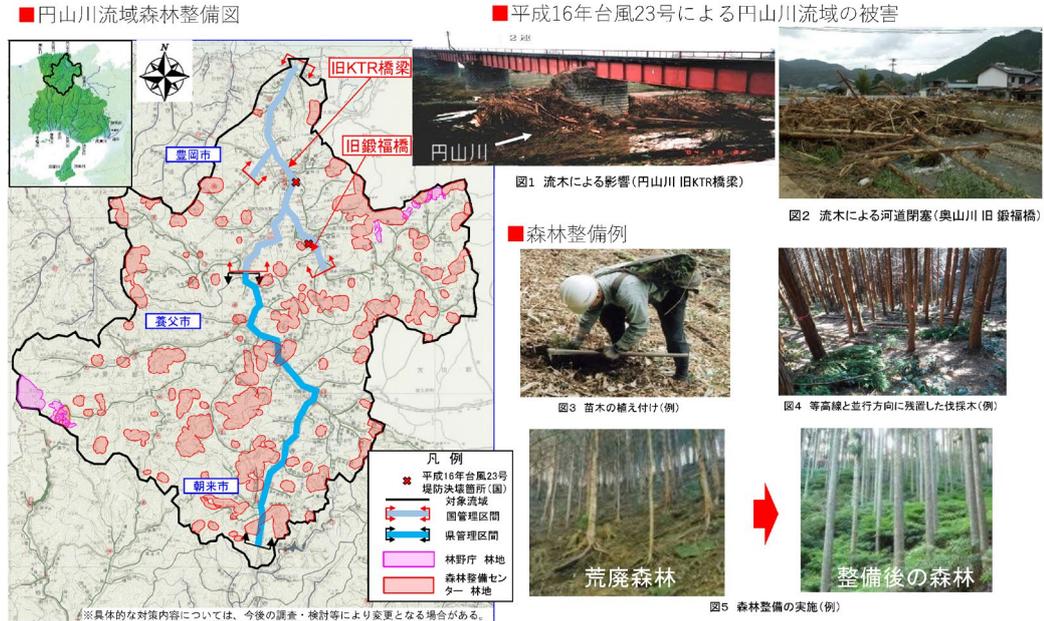
図 4-11 森林の整備及び保全の取り組み状況

氾濫河川上流域を対象とした森林整備・治山対策によって流木・土砂流出の抑制を図っている。また、県においては、森林の防災面での機能強化を早期・確実に進めるために「災害に強い森づくり」に取り組んでいる。

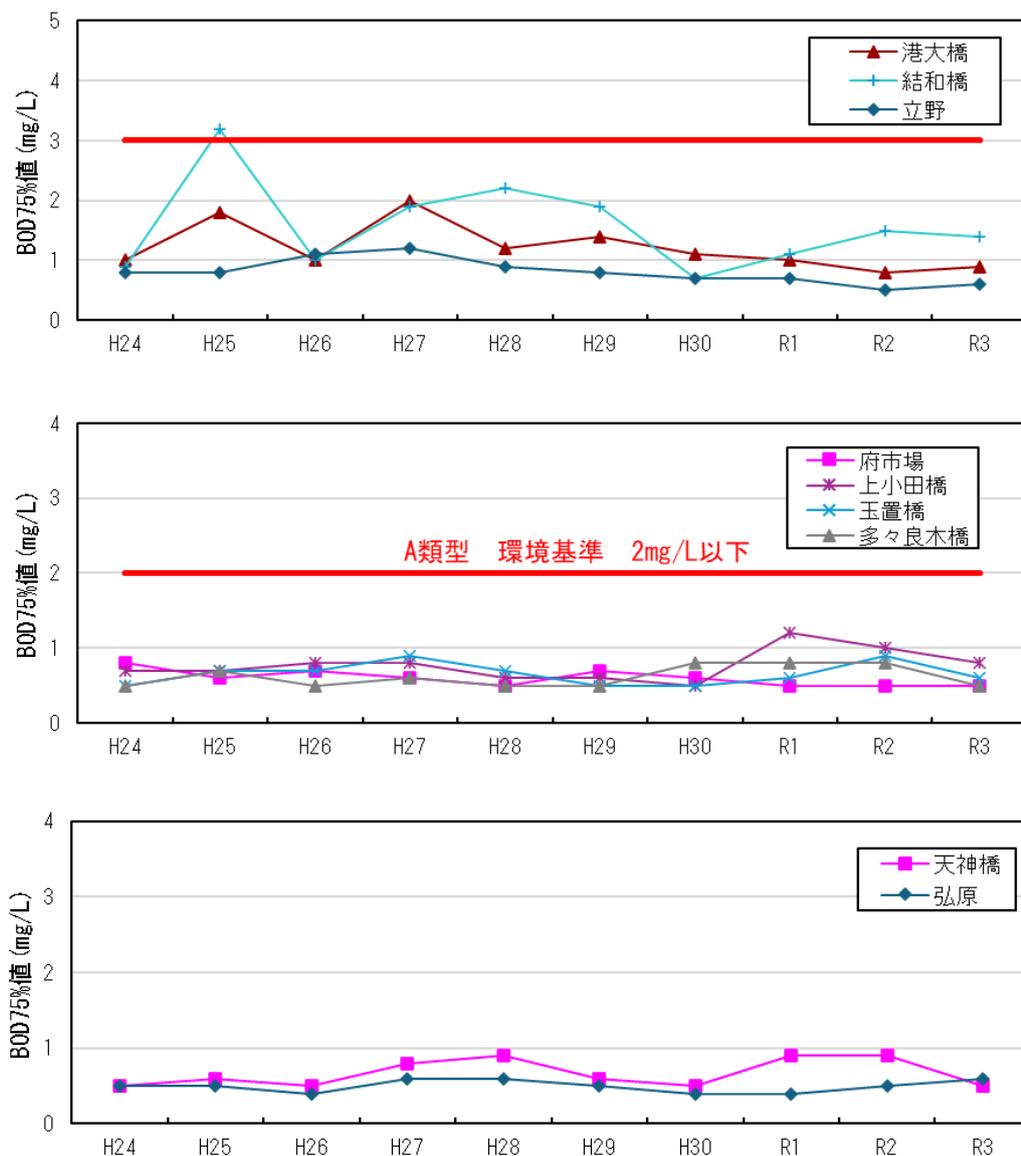
図 6-2 水質の経年変化 (BOD75%値)

円山川の順流域では 1.0mg/l 程度であり、環境基準を満足する水質となっている。

出石川は環境基準の類型指定はされていないが、概ね 0.5～1.5mg/l で推移している。

上段：円山川（感潮域）、中段：円山川（順流域）、下段：出石川

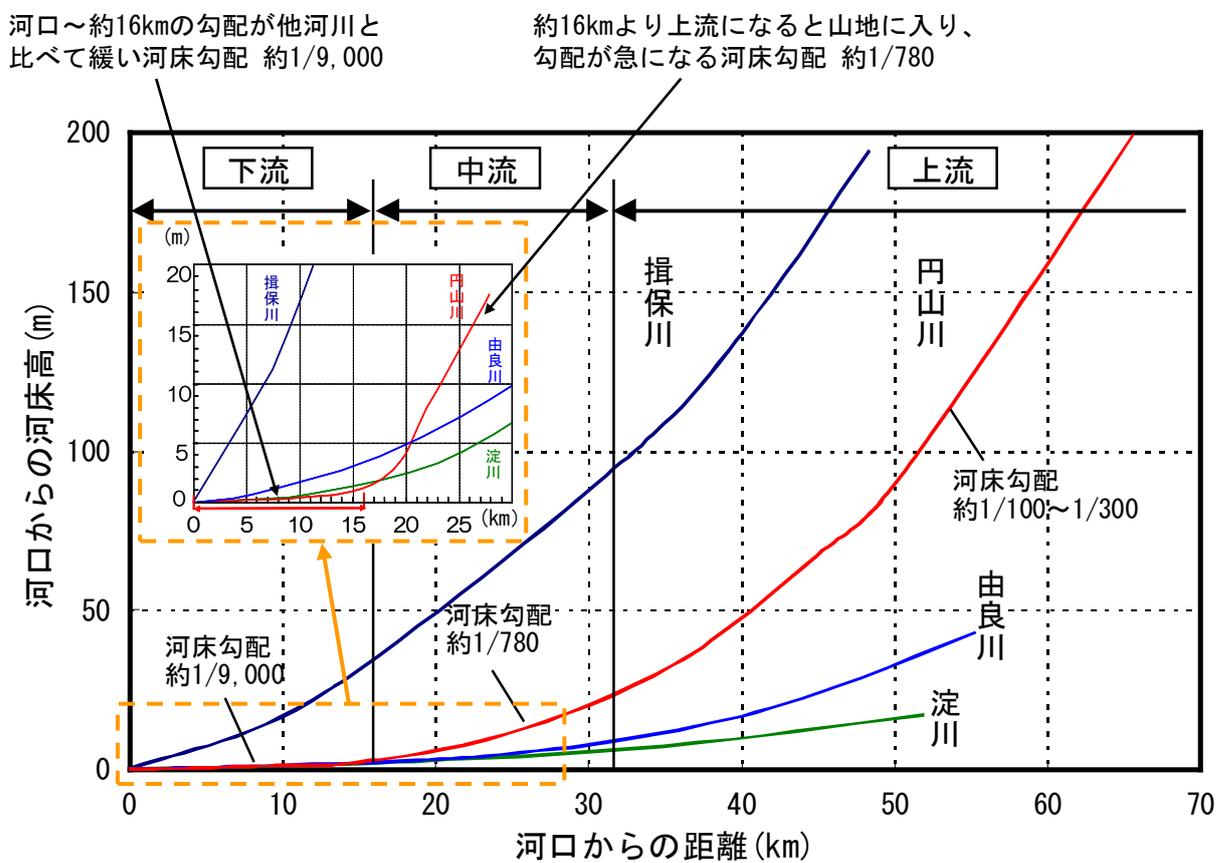
図 8-1 丸山川縦断面図

八木川合流点から出石川合流点までの中流部は、河床勾配が  $1/780$  程度で、蛇行区間が多く、河道内には砂州が発達している。水衝部の河岸は、深掘れしている箇所が多い。

出石川合流点から下流は、河床勾配が  $1/9,000$  程度と非常に緩やかで湛水区間に似た河川形態を呈している。出石川合流点から玄武洞（河口から 7km）までは高水敷の広い複断面形状をなしているが、それより下流では単断面形状であり、河口部は導流堤が設置されており、川幅が狭くなっている。

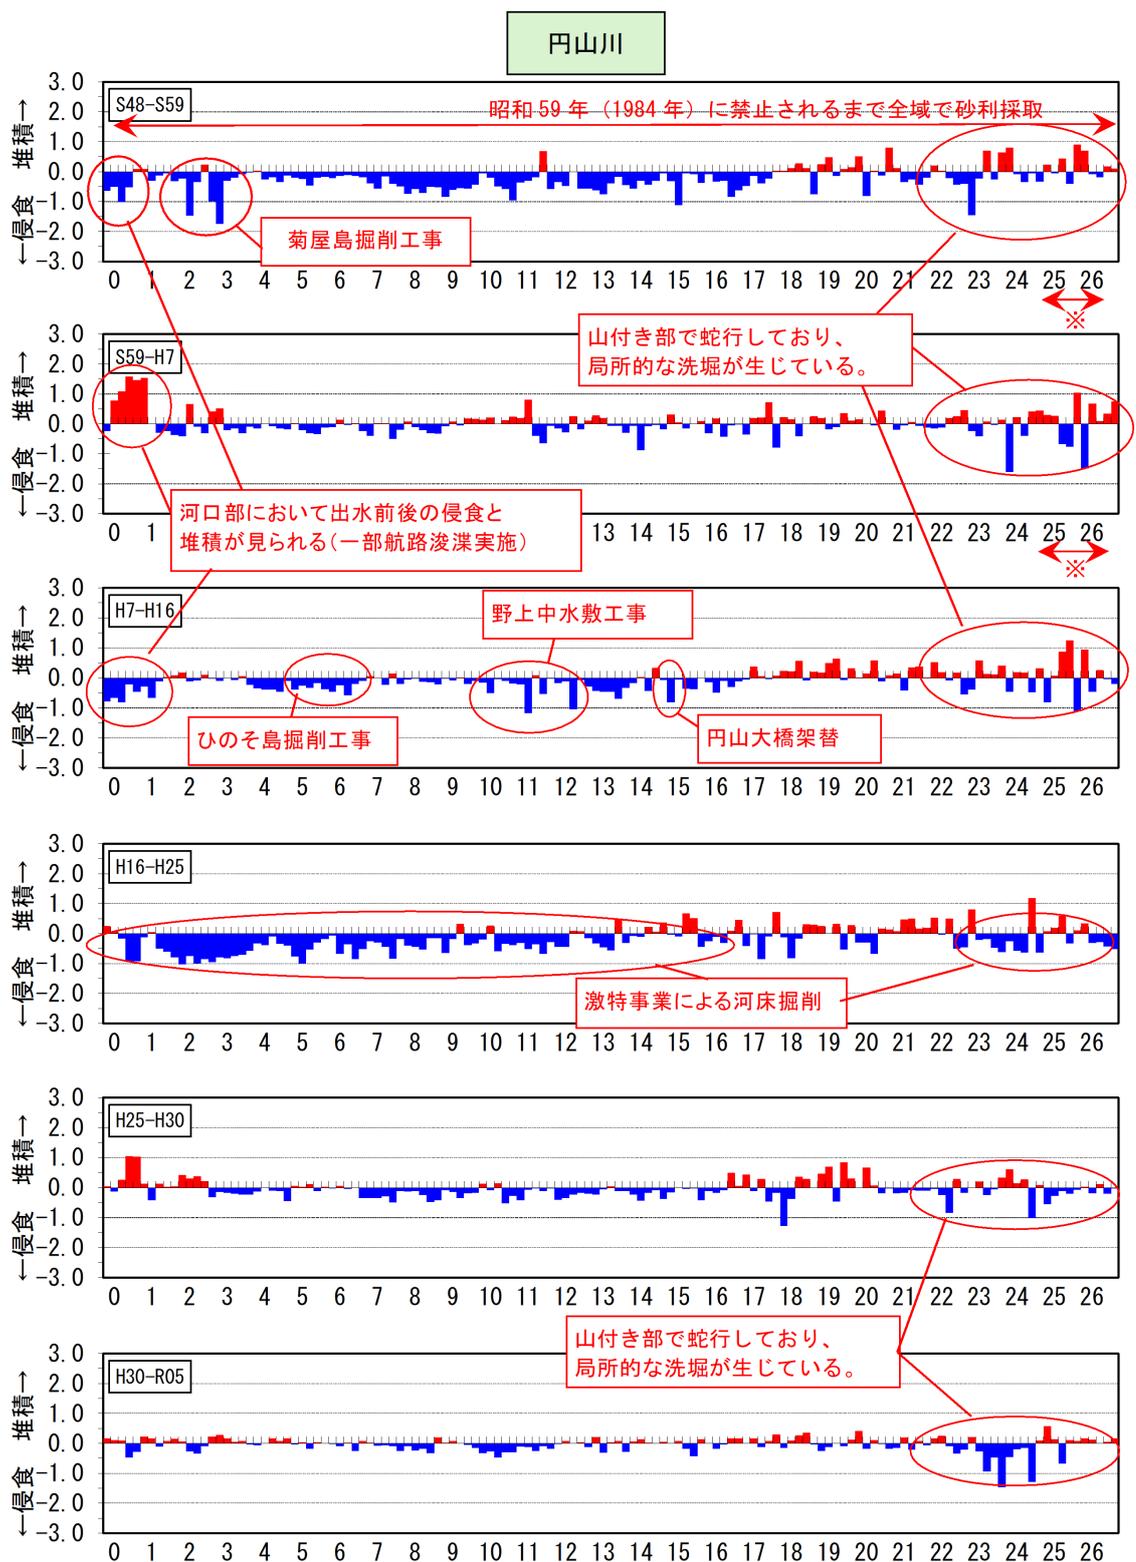
図8-2 平均河床高変化量の経年変化図(円山川)

円山川では砂利採取が禁止される以前の昭和 48 年（1973 年）から昭和 59 年（1984 年）にかけては河床低下傾向にあるが、その後の昭和 59 年（1984 年）から平成 16 年（2004 年）の変動量は少ない。平成 16 年（2004 年）から平成 25（2013 年）にかけては激特事業により河床掘削を実施した影響で河床低下している。平成 25 年（2013 年）から令和 5 年（2023 年）にかけては上流部で局所的な洗堀が生じているが、全体として大きな変動はない。

※この区間ではS59(1984年)はS57(1982年)の、H7(1995年)はH14(2002年)のデータを使用

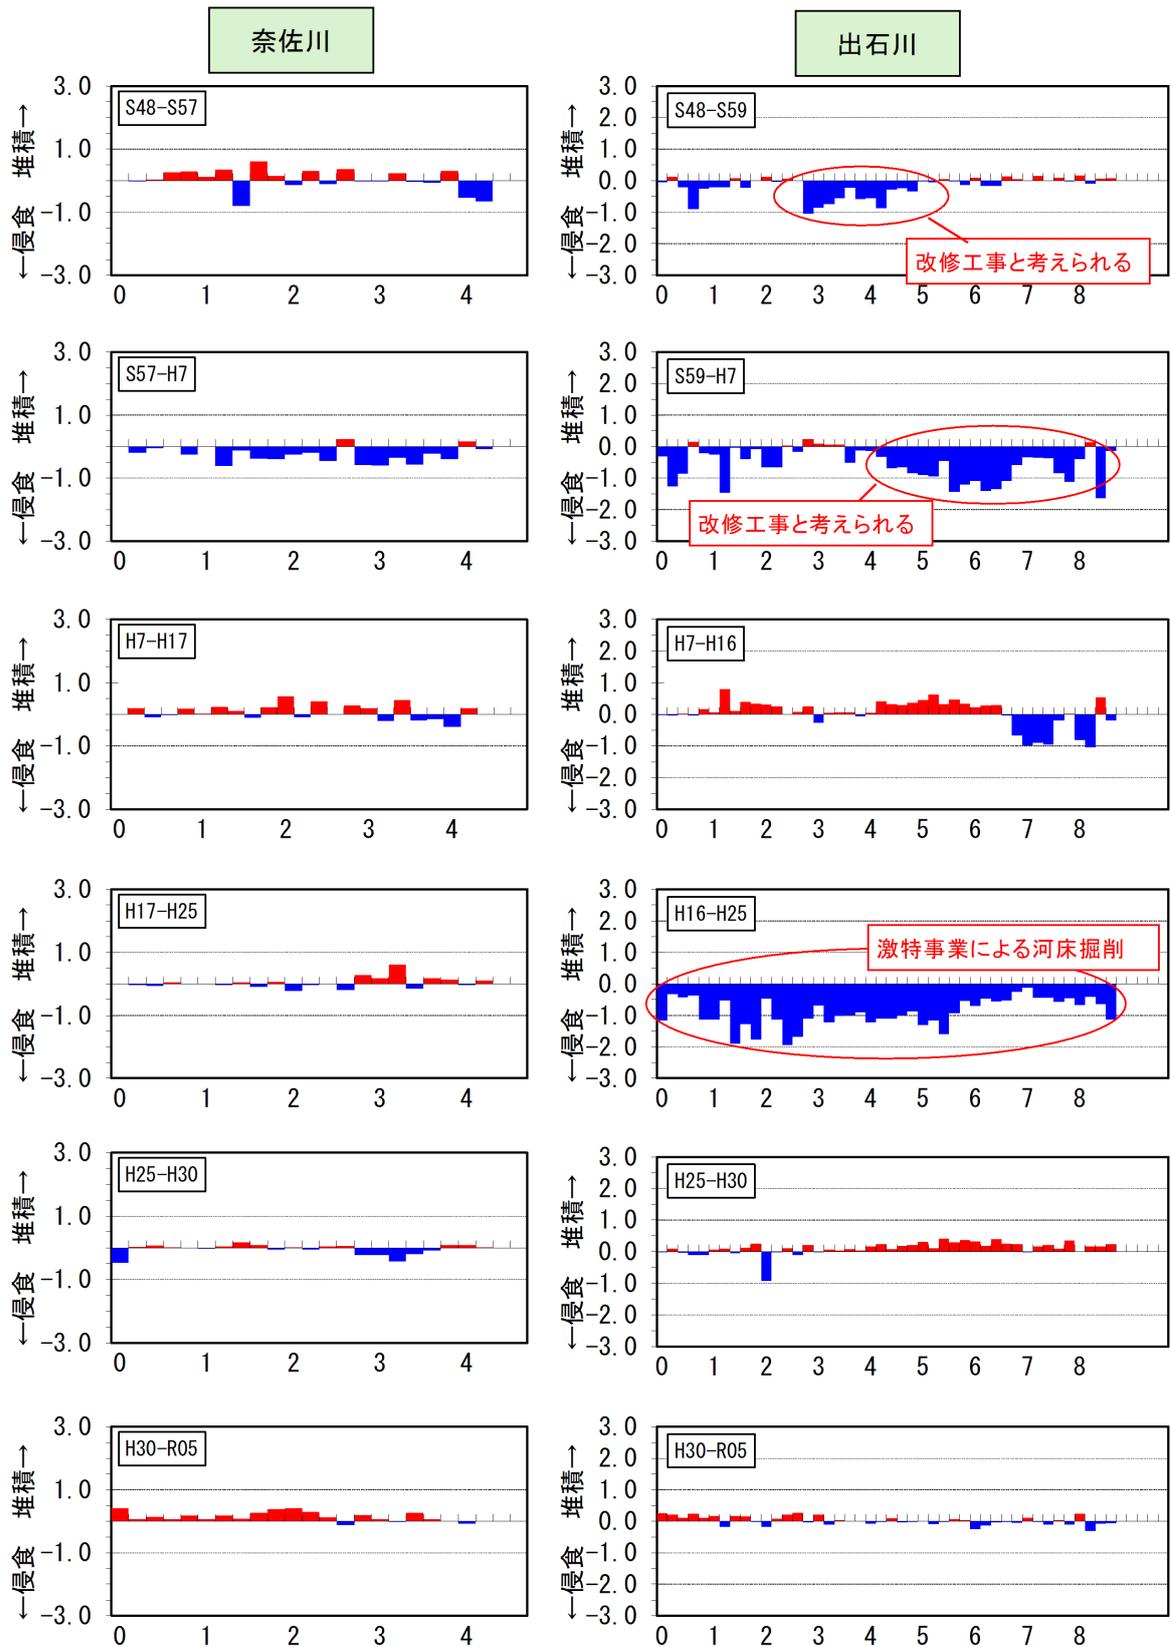
図 8-3 平均河床高変化量の経年変化図(左：奈佐川、右：出石川)

出石川では昭和 48 年（1973 年）から平成 16 年（2004 年）にかけて比較的安定しているが、平成 16 年（2004 年）から平成 25（2013 年）にかけては激特事業により河床掘削を実施した影響で河床低下している。その後の平成 25 年（2013 年）以降は比較的安定している。

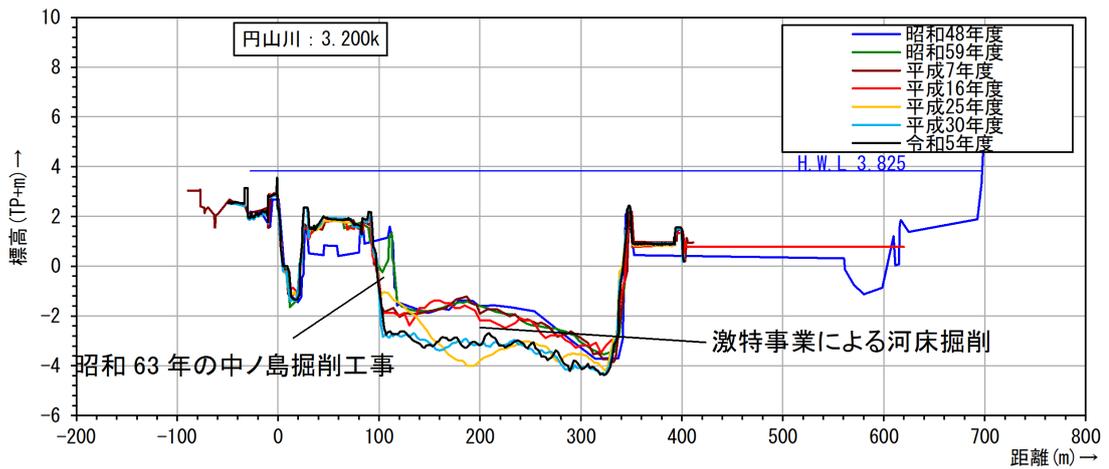
図4-3(1) 代表横断面図 (円山川3k200)

円山川や出石川では、平成16年(2004年)から平成21年(2009年)にかけて実施した激特事業により河床の掘削及び低水路の拡幅が実施されており、河積が大きくなっているが、他の期間においては概ね安定している。奈佐川では概ね安定している。

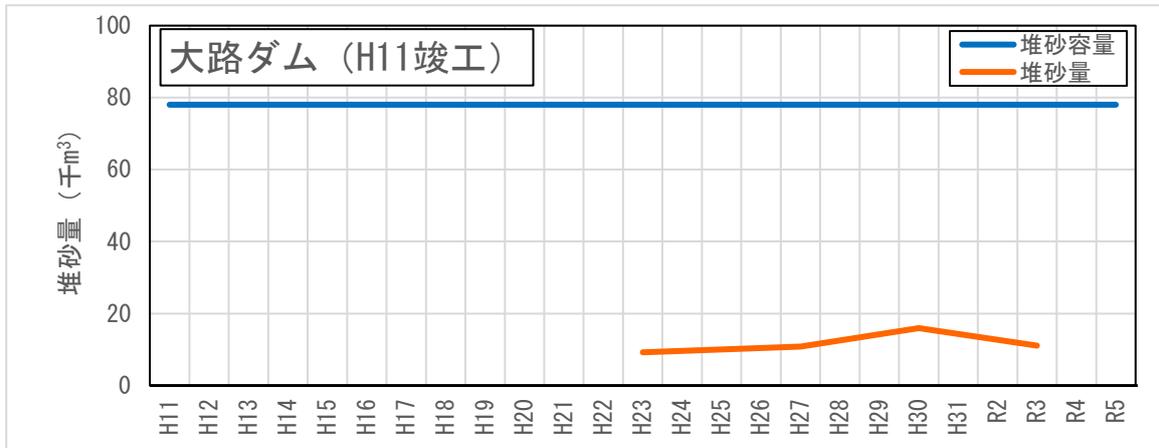
図 8-9 (1) 大路ダムの堆砂状況

各ダムの実績堆砂量は大路ダム、但東ダム、与布土ダム、大町大池では計画堆砂量よりも少ないが、多々良木ダムでは計画堆砂量よりも多い。

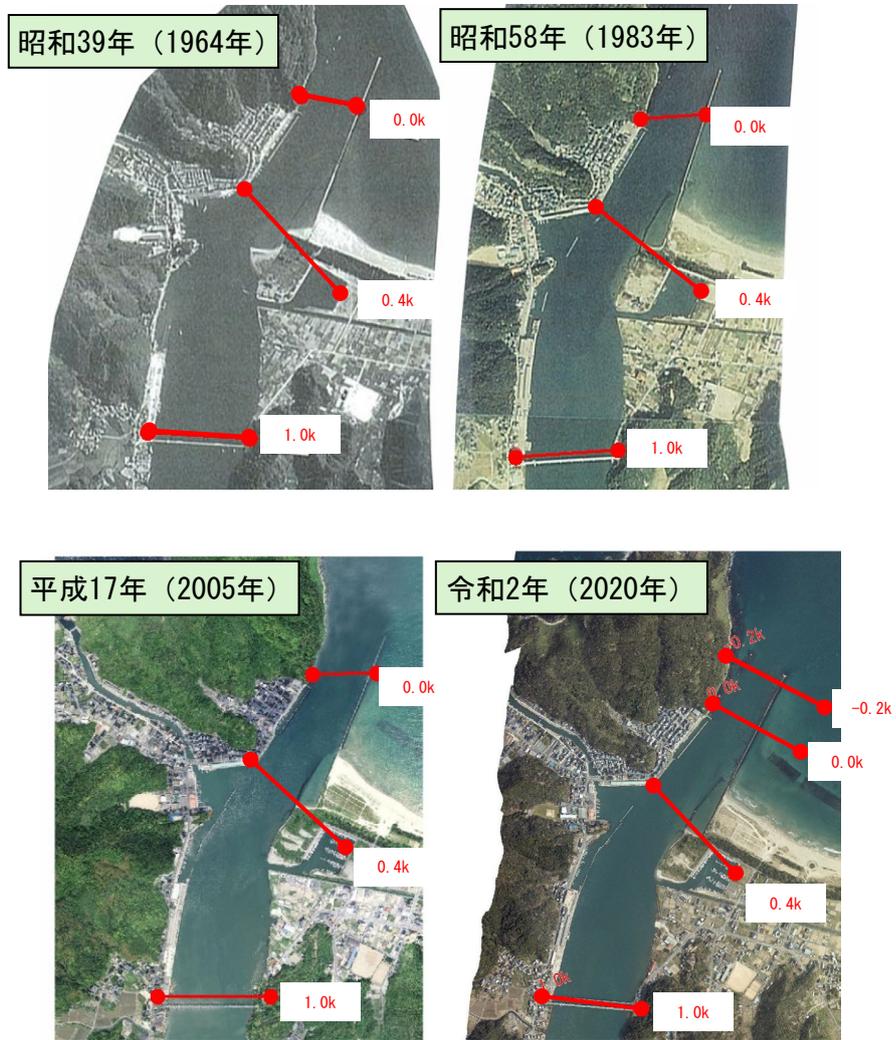
図 8-10 円山川河口部経年変化写真

円山川の河口の左岸は山が迫り、右岸には導流堤が整備されている。河口部には砂州の発達は無く、平面的な変化もない。円山川の河口部は、津居山港の港湾区域であり、航路・泊地の水深を維持するために浚渫が実施されており、横断的にも大きな変化はない。

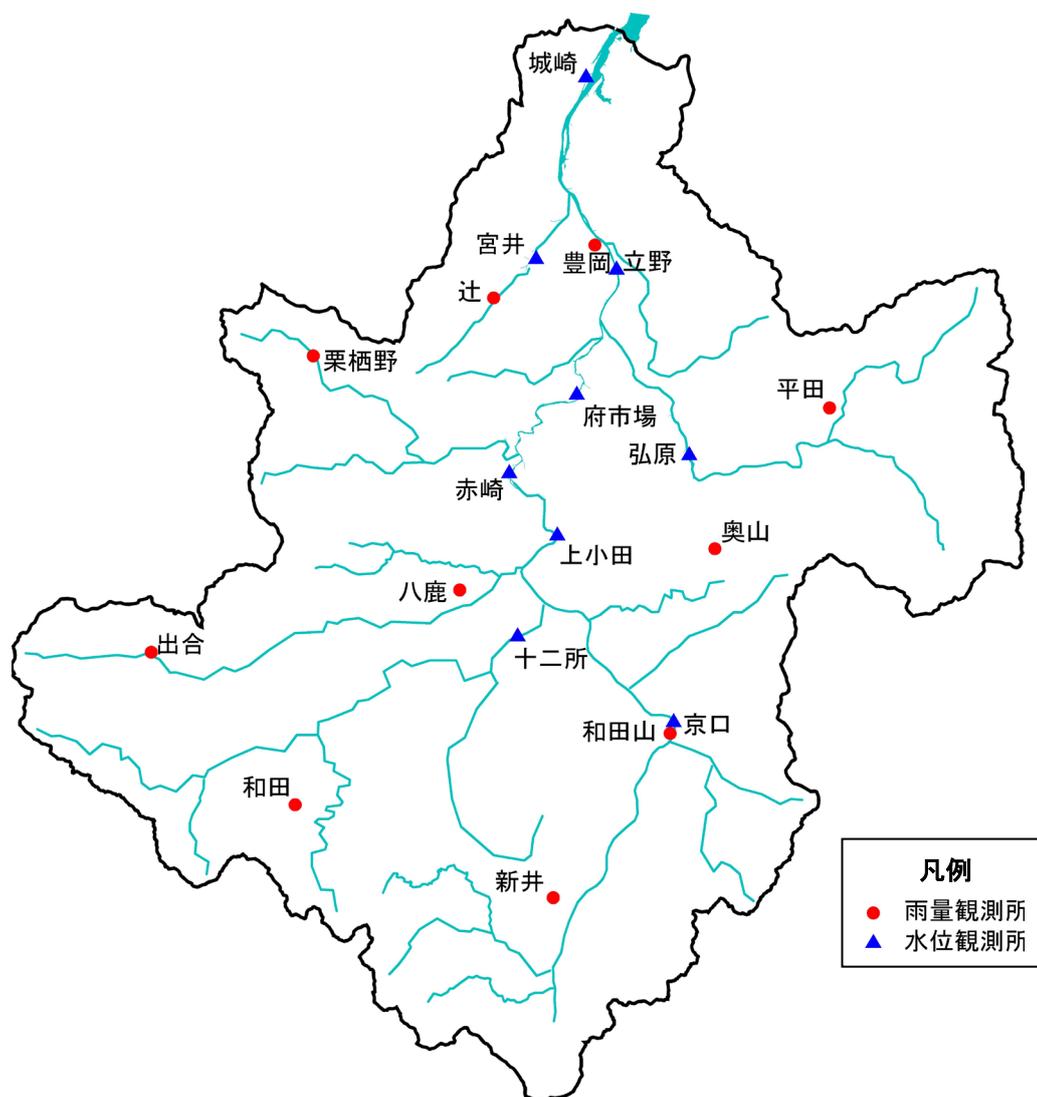
図 9-2 流域内の雨量・水位観測所位置図

円山川では、流域内にテレメータ雨量観測所 10 箇所、テレメータ水位観測所 9 箇所を設置し、迅速に情報収集するとともに、これらのデータを用いて河川の水位予測等を行い、流域住民の水防活動に活用されている。

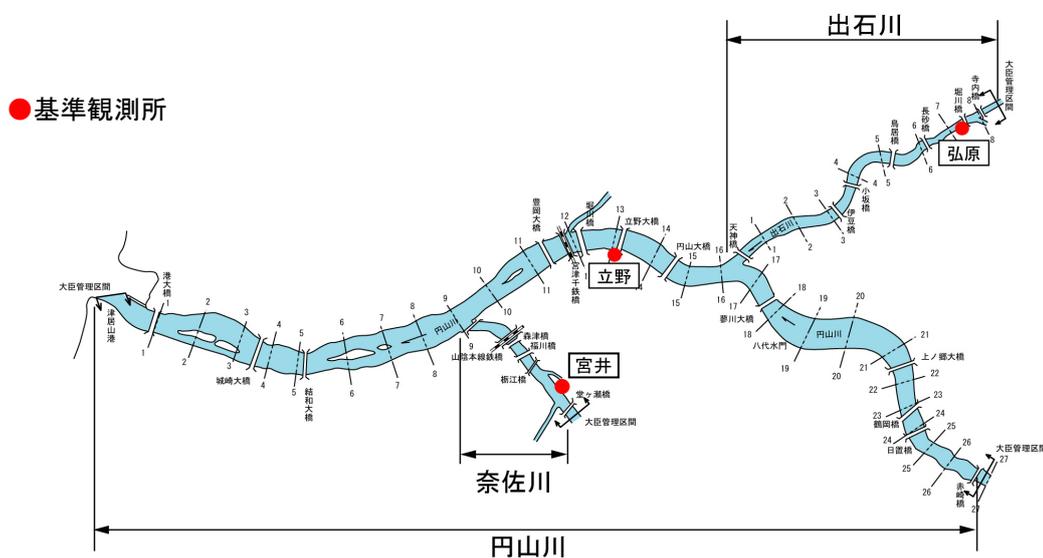
図 9-3 基準観測所位置図

河川名	観測所名	氾濫危険 水位 (m)	避難判断 水位 (m)	氾濫注意 水位 (m)	水防団待機 水位 (m)	摘要
円山川	立野	6.2	5.2	4.5	2.50	
奈佐川	宮井	4.9	4.1	3.2	2.10	
出石川	弘原	4.3	3.4	2.4	0.60

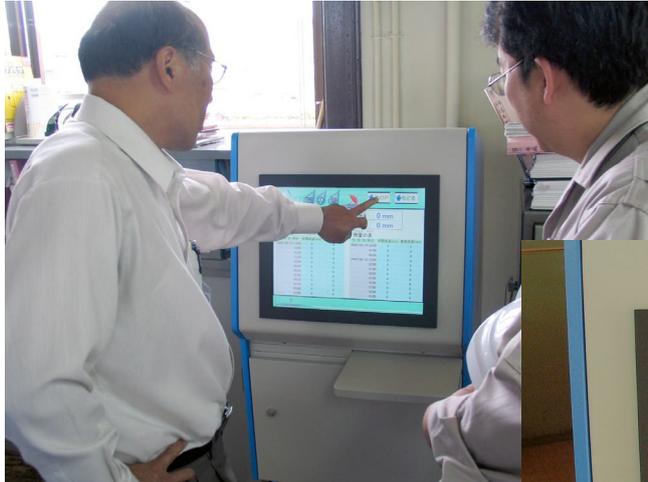
防災情報端末

河川情報の多重化による沿川住民や防災拠点への確実な情報伝達

市役所内等に設置することでリアルタイムの防災情報を確認し、的確な避難指示等の判断に寄与する。

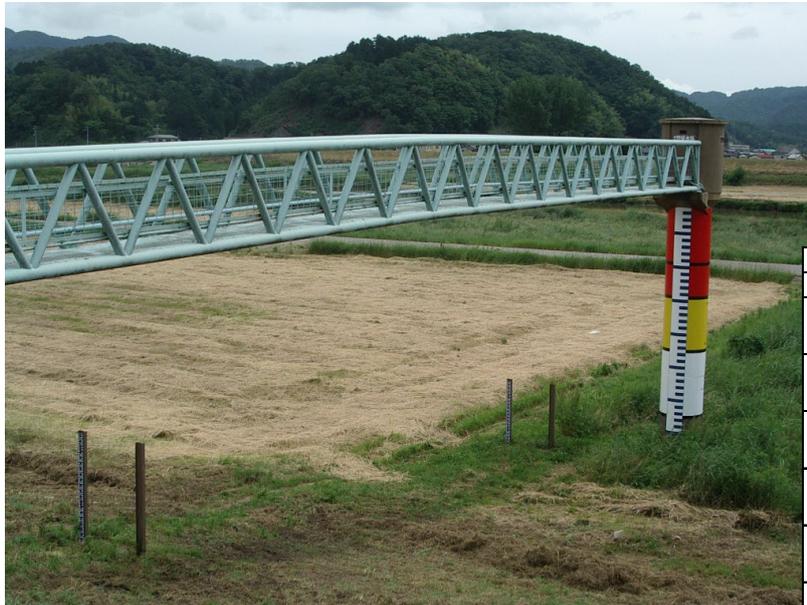
円山川の基準観測所である立野観測所では、危険度レベルを段階ごとに色分けし、量水標に表示している。

水位名称		超過水位危険度レベル
変更前	変更後	
	はん濫発生	レベル5
	計画高水位 ▼	レベル4 (危険)
危険水位	はん濫危険水位 ▼	
特別警戒水位	避難判断水位 ▼	レベル3 (警戒)
警戒水位	はん濫注意水位 ▼	レベル2 (注意)
指定水位	水防団待機水位 ▼	レベル1
