# 円山川水系河川整備基本方針

円山川水系の流域及び河川の概要

令和7年6月

国土交通省 水管理・国土保全局

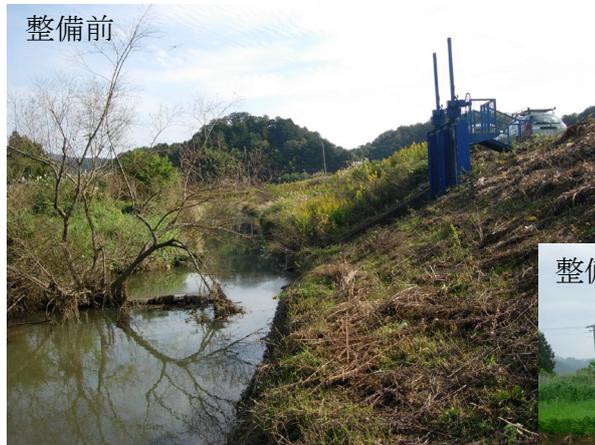
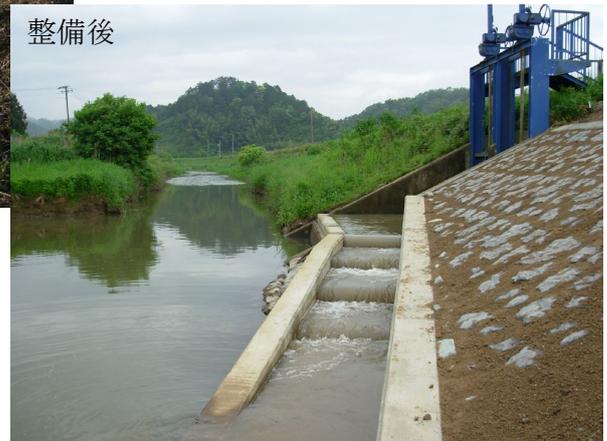
魚道を設置し  
連続性を確保

円山川の支川である六方川において実施した例（下鉢山樋門）

魚道の整備や、樋門等の段差解消により、河川と水路や水田の連続性を確保し、魚等の生息範囲、移動範囲を拡大させる。

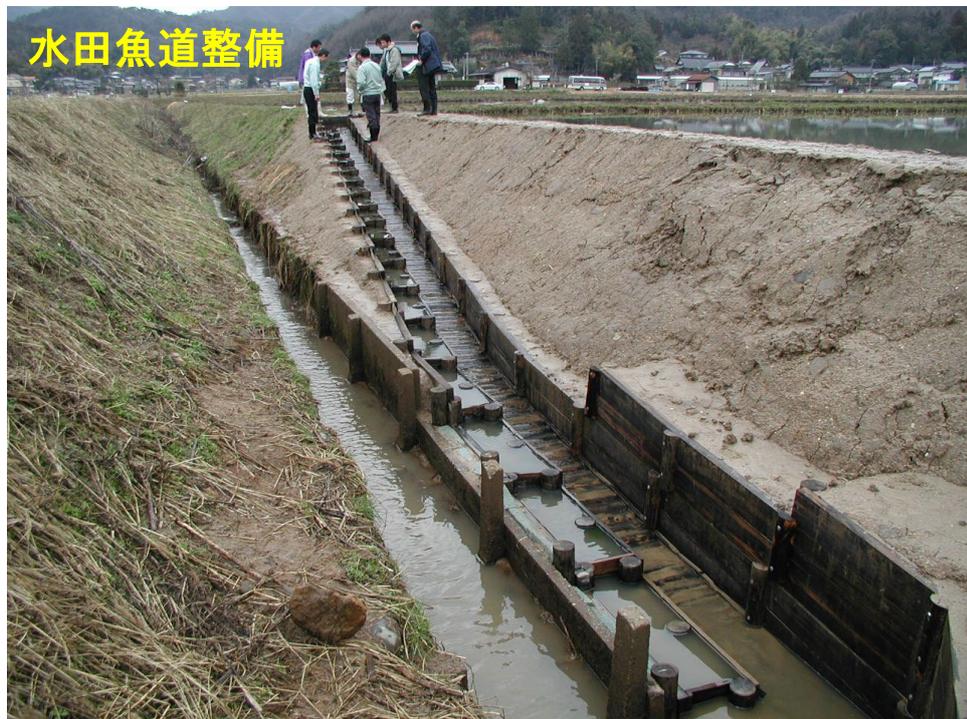
ほ場整備で生態系を分断されている排水路と田面を小型簡易魚道水路で結び、魚介類等の水生生物の豊かな生態系の再生を図る。
