第4章 水害と治水事業の沿革

4-1 既往洪水の概要

4 - 2 治水事業の沿革

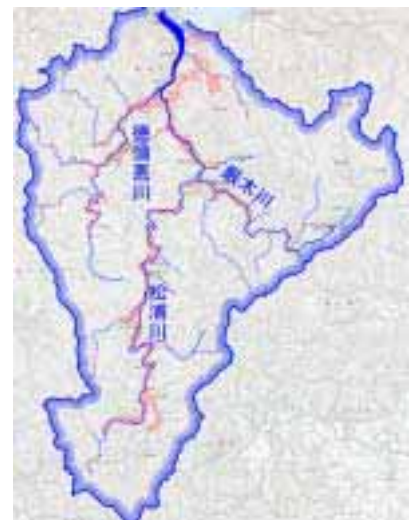
【浸水氾濫図 (平成 2 年 7 月洪水)】

松浦川流域で、家屋全壊流出3戸、家屋半壊11戸、床上浸水130戸、床下浸水422戸、浸水面積1,623haに達し、近年稀にみる多大な被害となった。
