4. 水害と治水事業の沿革

4.1 既往洪水の概要

4.3 治水事業の沿革

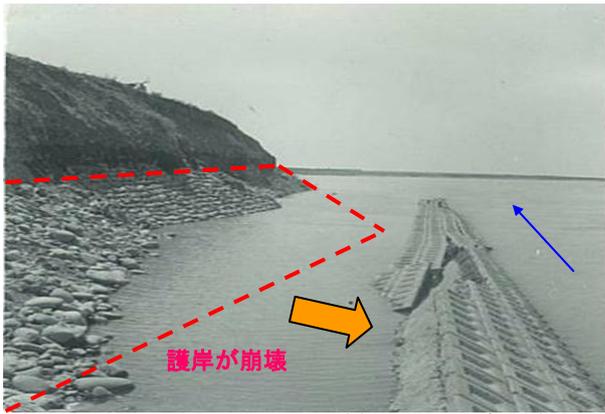
昭和38年8月洪水での局所洗掘による護岸崩壊
(香南市吉川地先)

しかしながら、流路の固定化による局所洗掘等が原因となり、低水護岸の崩壊や流失等の河川構造物への被害が中小洪水でも発生している。

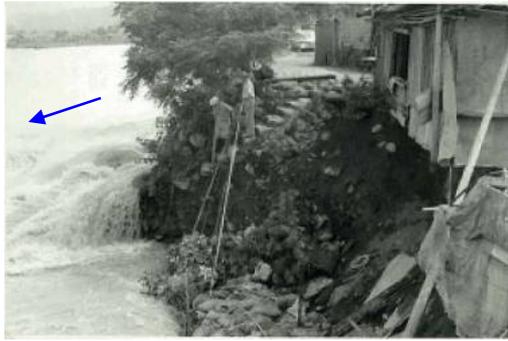
昭和45年8月洪水による河岸の浸食
(香南市西佐古地先)

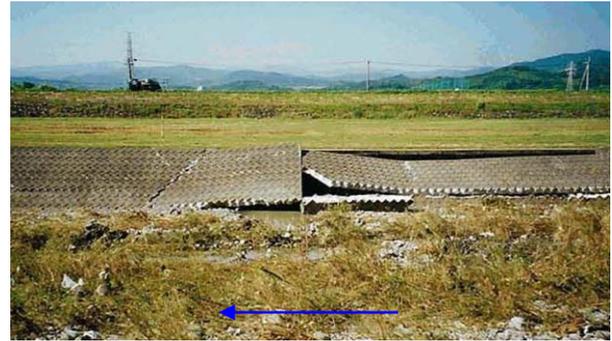
平成10年9月洪水での統合堰下流の低水護岸の被災
(香美市山田地先)

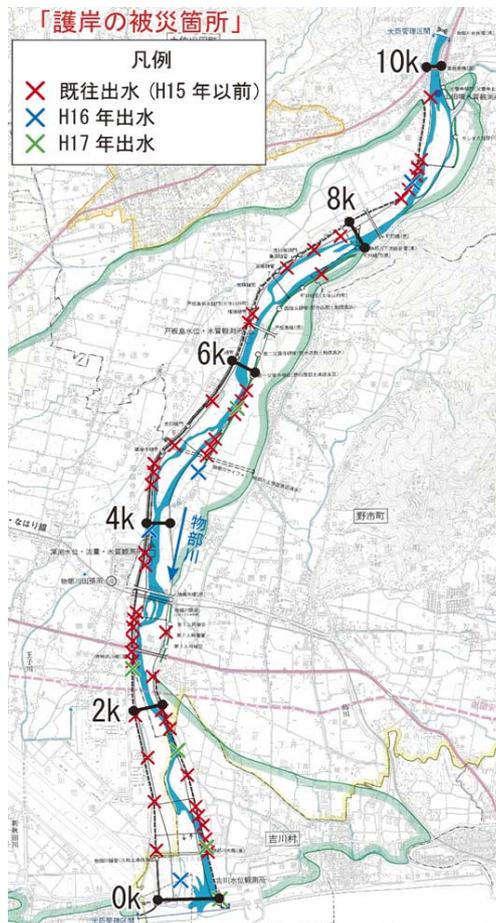
図 4. 2. 2 既往洪水での護岸等被災状況

さらに、局所洗掘等による護岸崩壊が中小洪水でも発生しており、近年の洪水でも被害を受け、災害復旧工事を実施している。

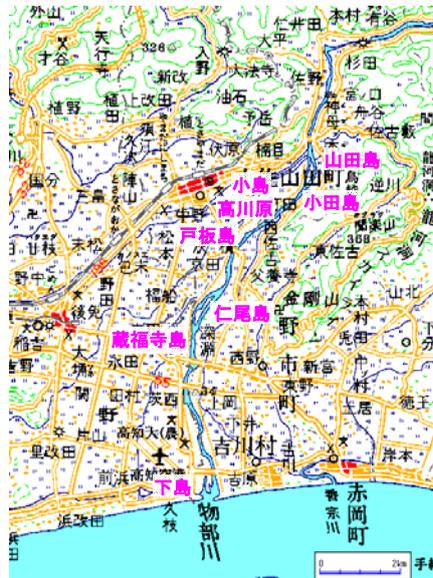
図 4.3.1 かつての河道の状態をしのばせる地名

河口から約 13km 上流の杉田ダム付近を境としてその下流の物部川の河道は、かつては幾条にも分かれて屈曲蛇行、分流、合流を繰り返しながら南下し、洪水のたびに主流が変わる荒れ川であり、氾濫により流域に甚大な被害を与えてきた。このため、下流部の扇状地上には、洪水時に河道内の中州が島のように見えたことから名が付いた山田島・戸板島・蔵福寺島等のように、かつての河道状態をしのばせる地名が多く残っている。

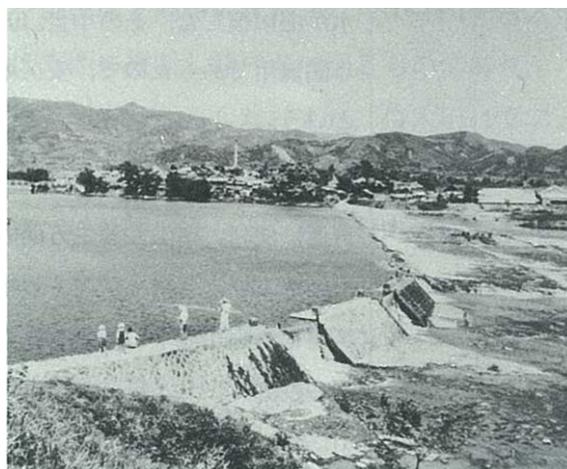
図 4.3.2 明治 44 年当時の山田堰（現在は撤去）

物部川の治水事業は、江戸時代初期（1664 年）に、土佐藩家老職の野中兼山が山田堰を建設し、香長平野にかんがい用水路網を整備するとともに高知城下まで舟運のための導水路（舟入川）を開削した大規模な利水工事と併せて、堰下流の両岸に堤防を築き流路の固定を行ったことに始まったといわれている。これにより、ほぼ現在に近い河道となったが、堤防は弱小であり、出水のたびに流失と復旧を繰り返してきた。

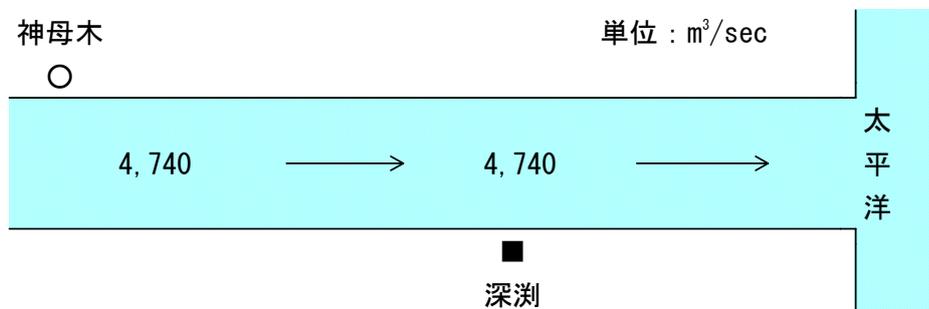
図 4.3.4 工事実施基本計画流量配分図

その後、昭和 25 年に永瀬ダムの建設を含めた計画を決定し、昭和 32 年に物部川総合開発事業の一環として永瀬ダムを竣工したことから、神母ノ木地点で基本高水のピーク流量 5,400m³/s のうち、660m³/s を永瀬ダムで調節し、計画高水流量 4,740m³/s とする運用を開始した。昭和 43 年 2 月には、深淵地点を基準地点として工事実施基本計画を策定したものの基本高水のピーク流量と計画高水流量はそのまま踏襲し、現在に至っている。

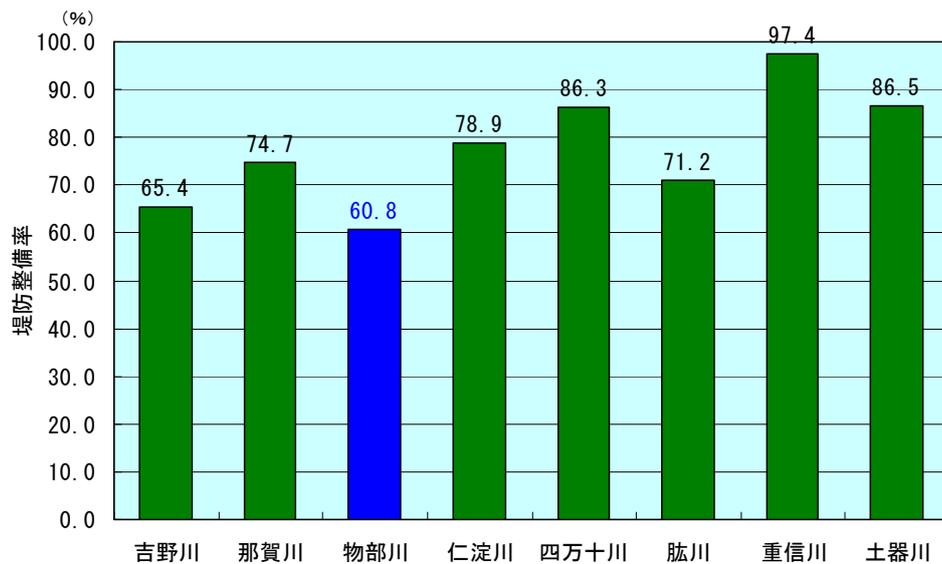
図 4.3.5 四国管内の直轄管理河川の堤防整備率

昭和 21 年 11 月より、国による本格的な改修工事が開始された。現在、完成堤防の整備率は 24.2%、暫定堤防まで評価しても 60.8%と低く、河岸段丘が形成されている左岸は無堤地区となっている。しかし、右岸のみで評価すると、暫定堤防も含めて 90.4%が概成している。

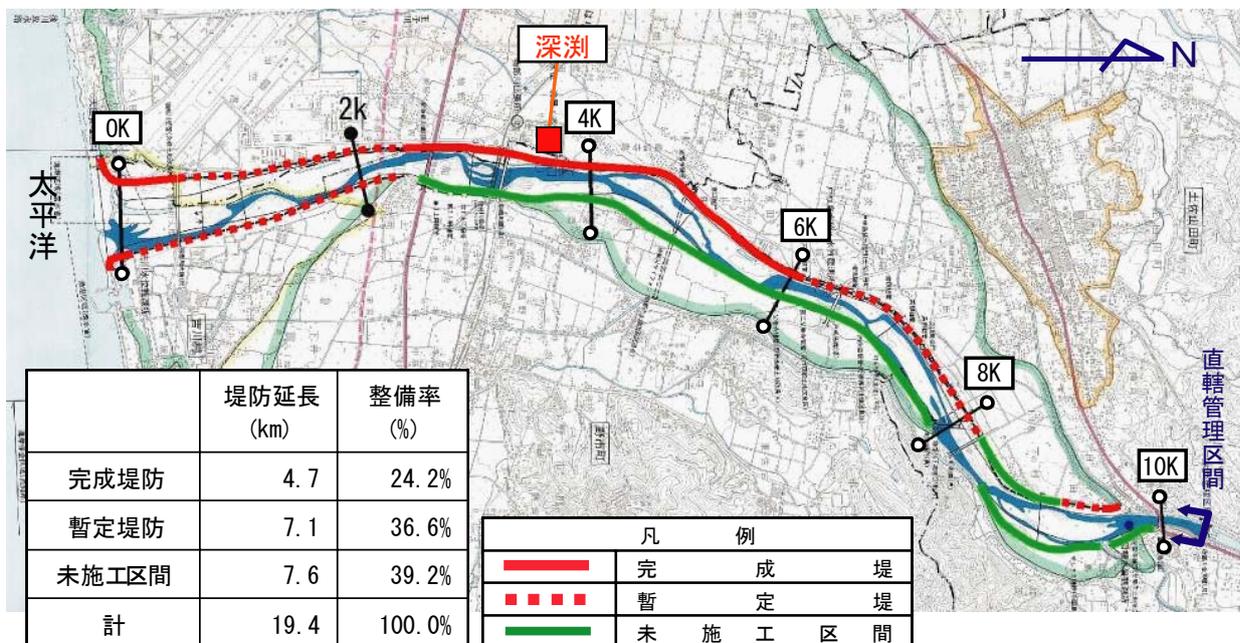
図 4.3.6 現在の堤防整備状況
