8. 河道特性

8.1 河道特性

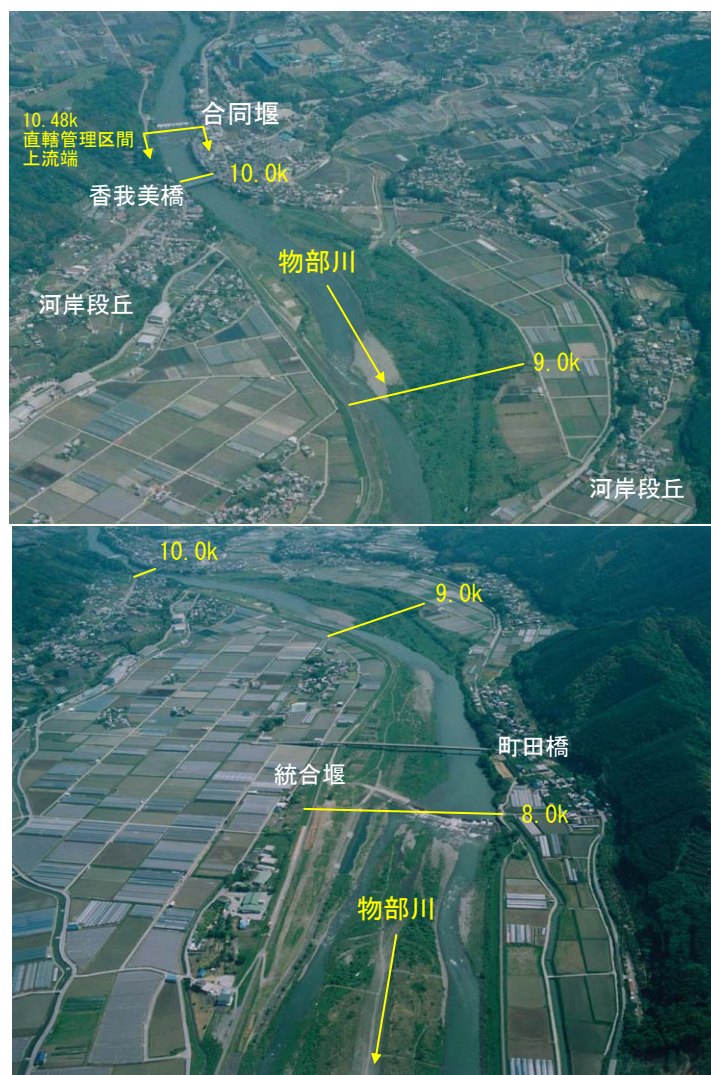
統合堰～合同堰では、河床勾配は1/390程度となる。川幅は9.2kより上流に向かい狭くなっていき、80m～400mと差が大きい。また、河床材料の代表粒径は約60mmである。

河道の平面形状はほぼ直線であり、8.5k付近で湾曲している。また、9.0k～9.4kを中心に左岸側には樹木が繁茂しており、みお筋が河道右岸側に固定されている。横断面形状は9.2k～9.8kの区間は複断面形状であり、高水敷は物部川緑地公園として散歩やスポーツ等に利用されている。

図 8.1.1 統合堰～合同堰

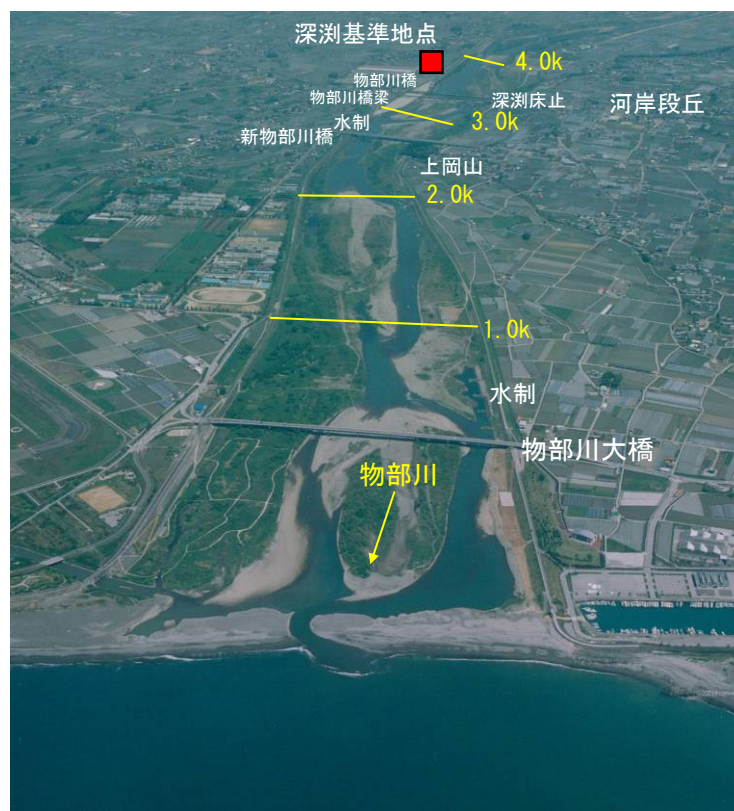
河口～深淵基準地点では、河床勾配は1/330程度となる。川幅は河口部の0.0k～0.6kでは480m～620mと広く、0.8k～3.4kでは220m～440m程度である。また、河床材料の代表粒径は約60mmである。

河道の平面形状はほぼ直線であり、交互砂州が発生し、みお筋は概ね固定されている。河道内には連続して砂礫地が形成され、また連続して瀬州が形成されている。高水敷は公園やグラウンド、親水施設等に利用されている。

河口部には砂州が発達し広い静水域が形成されている。また周辺にはヨシ原、草地、灌木地、ワンド等、多様な環境が存在しており、シギ・チドリ類の渡り鳥の中継地点、カモ類等の越冬地、ミサゴ等の猛禽類の採餌場として、鳥類の重要な生息場となっている。

図 8.1.3 河口～深淵基準地点

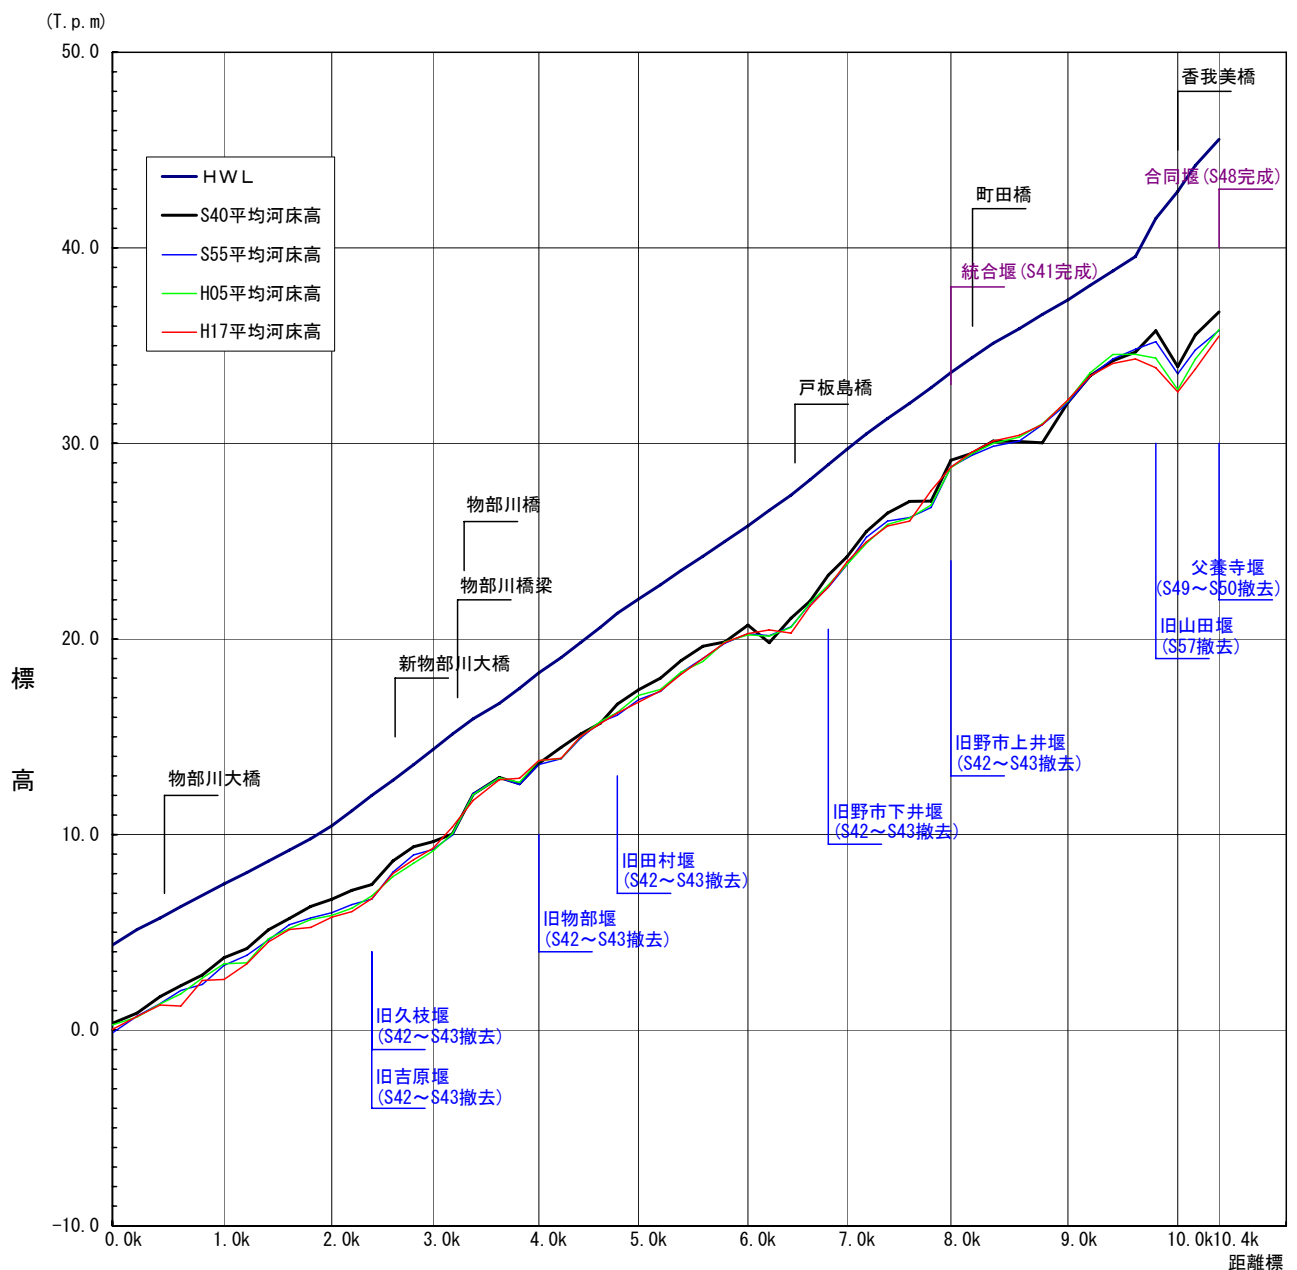
物部川では、昭和 40 年代初めから昭和 50 年代にかけて、下流に位置する野市上井堰、野市下井堰、田村堰、物部堰、久枝堰、吉原堰の 6 堰を撤去し、これらを統合した統合堰が建設されるとともに、上流に位置する山田堰、父養寺堰を撤去し、これらを統合した合同堰が建設されている。

この堰の統廃合により旧堰の上流の土砂が侵食され、昭和 40 年代には顕著な河床低下傾向が見られた。しかし昭和 50 年代以降、河床は安定傾向にある。

図 8.3.1 平均河床高縦断図の経年変化

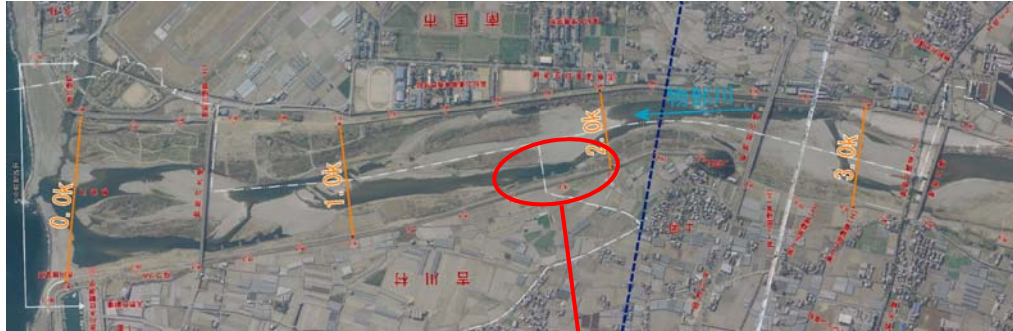
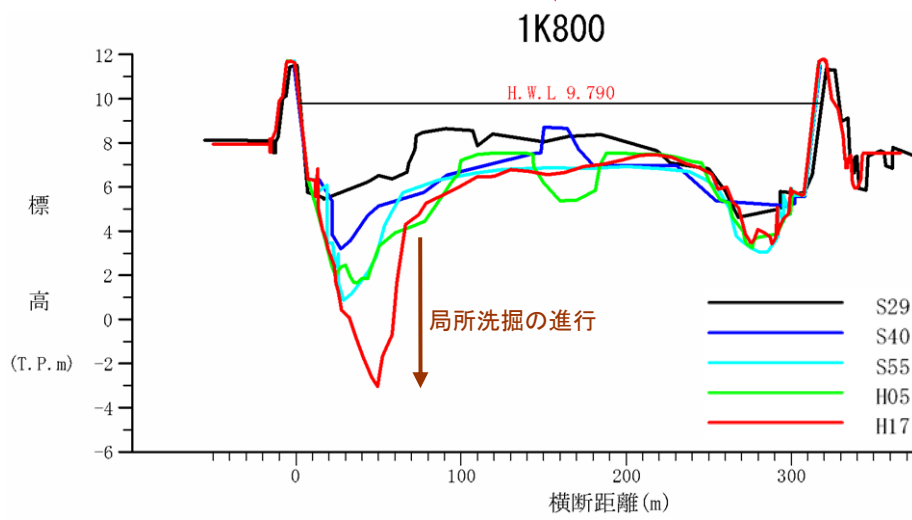
一方、単列砂州の発達による流路の固定化に伴い、急流河川であることより、水衝部において局所洗掘が進行しており、低水護岸の崩壊や流失等の河川構造物への被害が中小洪水でも発生している。

図 8.3.2 下流水衝部 (1.8k 地点) の横断形状経年変化

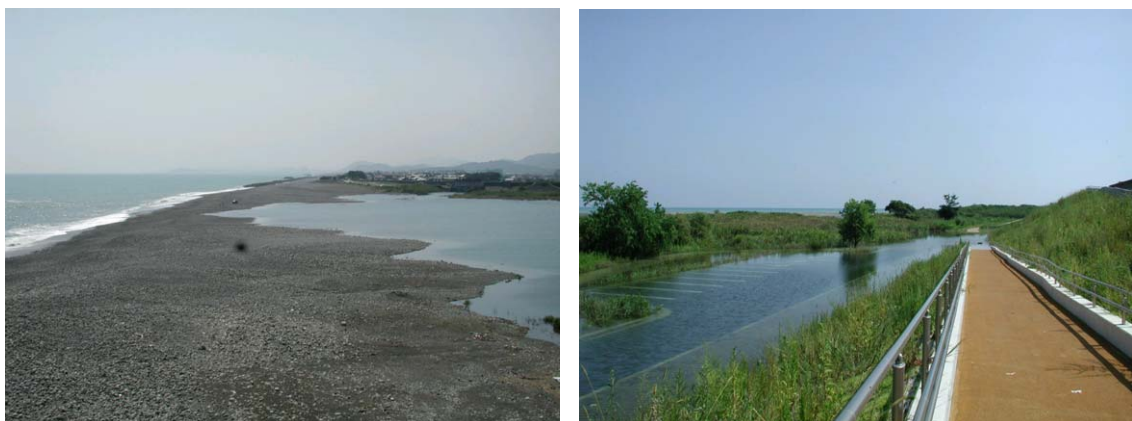
図 8.4.4 平成 13 年 8 月 23 日の河口閉塞による河口部右岸の親水施設の冠水状況
