#### 4. 水害と治水事業の沿革

## 4 - 2 治水事業の沿革

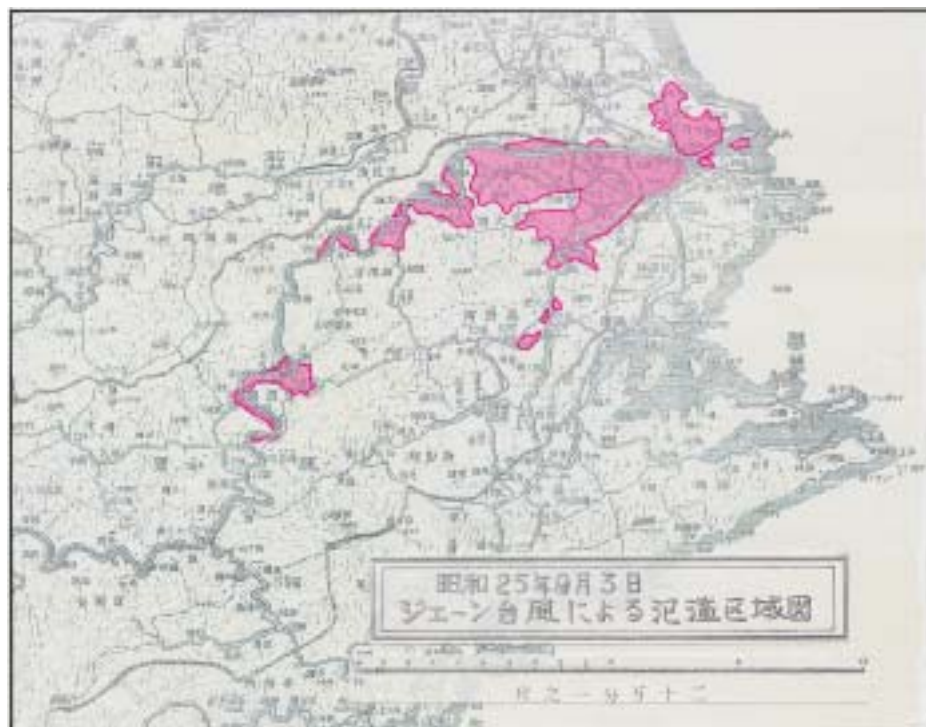
図4-1 ジェーン台風による氾濫区域図

8月31日から前線による雨が降っていたが、台風が通過した9月3日に雨量が集中し、那賀川流域では上流山間部で総雨量が400～500mmにも及び、古庄地点の最大流量が推定で約9,000m<sup>3</sup>/sと未曾有の大出水となった。

河川の氾濫による被害状況は、人家の全壊流出、田畑の浸水等悲惨を極めた。被害は阿南市加茂谷地区、吉井地区、阿南市桑野地区及び那賀町（旧鷲敷町）で死者・不明者5人、家屋の全壊流出129棟、半壊537棟、床上浸水1,564棟、床下浸水3,825棟等甚大なものであった。

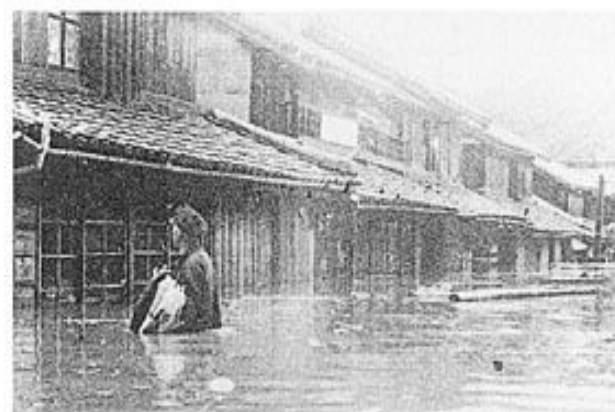
那賀町（旧鷲敷町）和食地区の浸水状況（昭和25年9月）

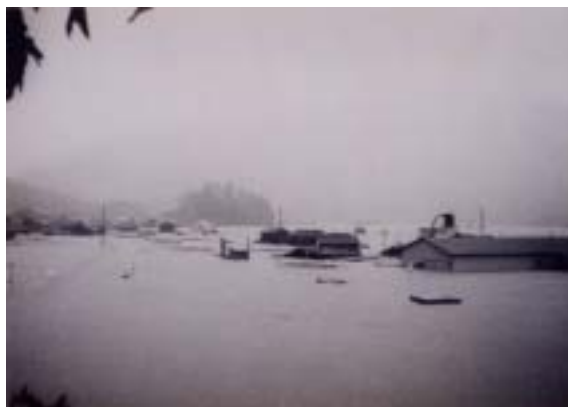
那賀町（旧鷲敷町）の浸水状況（昭和46年 8月）

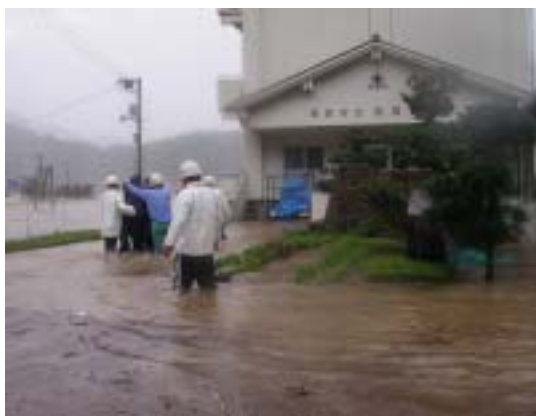
阿南市加茂地区の浸水状況（平成16年10月20日）

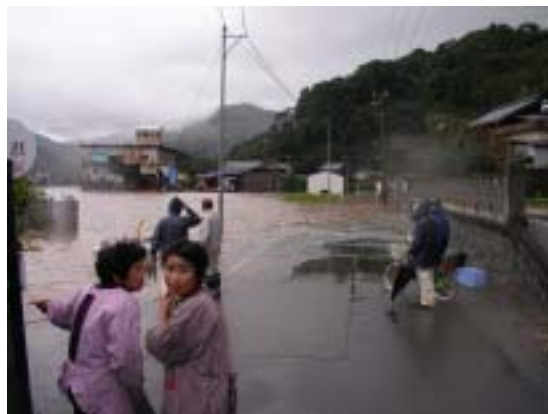
阿南市深瀬地区の浸水状況（平成16年10月20日）

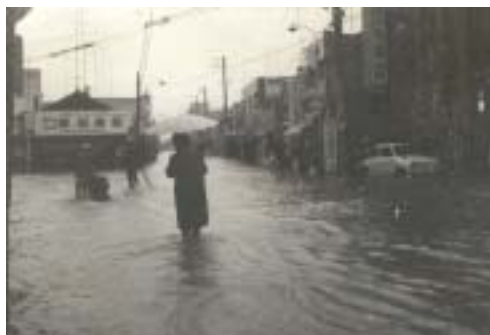
国道55号線阿南市富岡地区市街地の浸水状況  
（昭和40年 9 月14日）

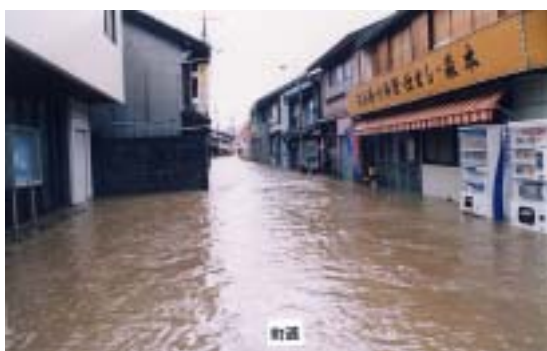
阿南市馬場地区浸水状況（平成11年 6 月29日）

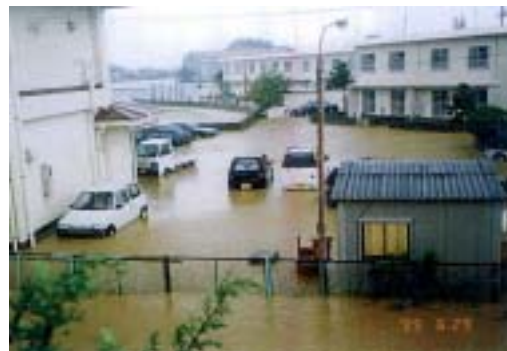
阿南市宝田地区浸水状況（平成11年 6 月29日）

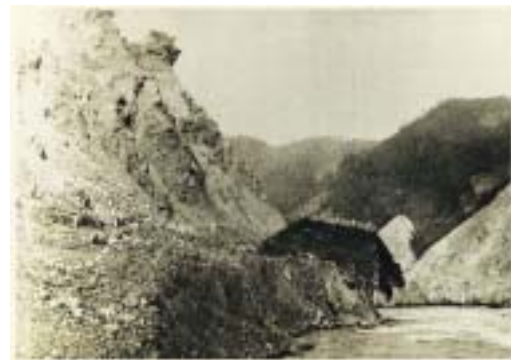
#### 高磯山（旧上那賀町）の大崩壊

1892年（明治25年）7月25日、那賀町（旧上那賀町）にある高磯山（標高611m）が台風  
の豪雨で崩壊し、流出した約400万 $m^3$ の土砂により死者65名・崩壊家屋15戸を数える大災害を引き起こした。

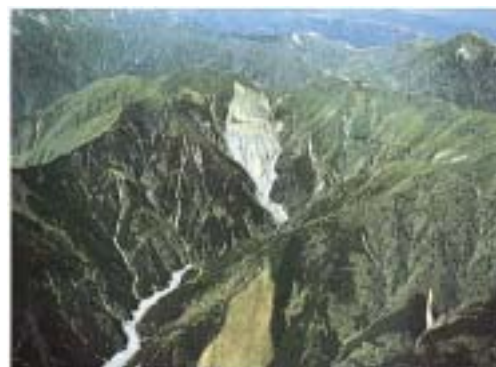
#### 久井谷（旧木頭村）の崩壊

1967年（昭和51年）9月11日の台風17号による豪雨により、那賀町（旧木頭村）久井谷の新九郎山（標高1,635m）が崩壊し、平野では土石流により死者6名を数える惨事となった。

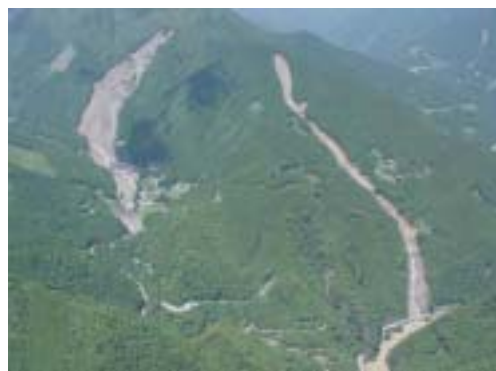
#### 坂州地区（旧木沢村）の崩壊

2004年（平成16年）8月1日の台風10号の豪雨により、長安口ダム上流において大規模な地すべりが発生し、死者2名をはじめ家屋全壊等の被害が発生した。

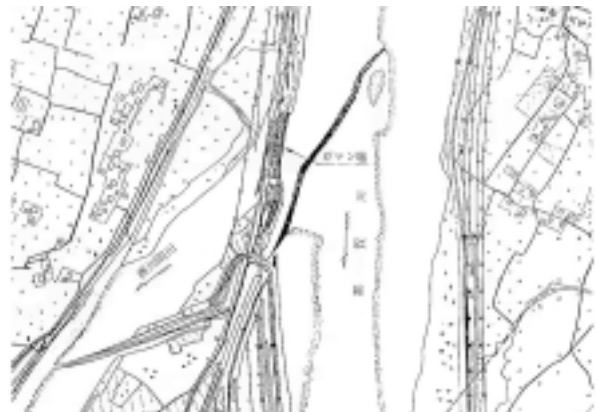
図4-3 ガマン堰平面図（大正12年頃）

霞堤方式の堤防がほぼ完成したため、那賀川の大きな分派河川であった現在の岡川の周辺も次第に変貌し、水田が開けてきた。しかし、開けてきた耕地を防御するためには、那賀川本川から分派してくる洪水を防御する必要があった。このため、小洪水はくい止め、大洪水の一部のみを越流させる堤防が明治2年に設置された。これが「ガマン堰」であり、やがて昭和の直轄改修事業の中で締切られその役割を終えるが、那賀川改修の歴史の中でも特筆すべきものであったといえる。

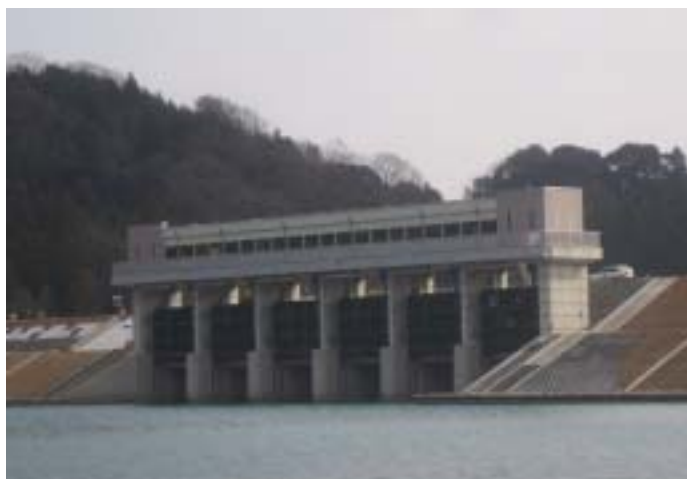
近年、那賀川本川では平成17年3月に四国最大級の柔構造樋門である熊谷川樋門が竣工し、吉井地区における開口部の締切りを目的とした吉井箇所改修事業が完成した。

熊谷川樋門（吉井箇所改修事業）

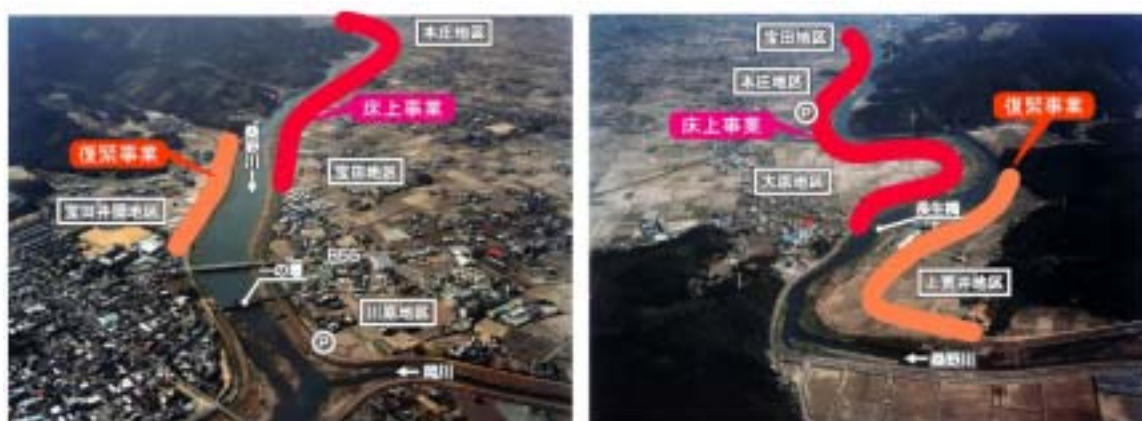
なお、桑野川では平成11年6月の大出水により下記の2事業が採択され、床上事業については現在も実施中である。

- ・ 桑野川河川災害復旧等関連緊急事業「復緊事業」(H11～H14)
- ・ 桑野川床上浸水対策特別緊急事業「床上事業」(H14～実施中)

桑野川における復緊事業及び床上事業概略図

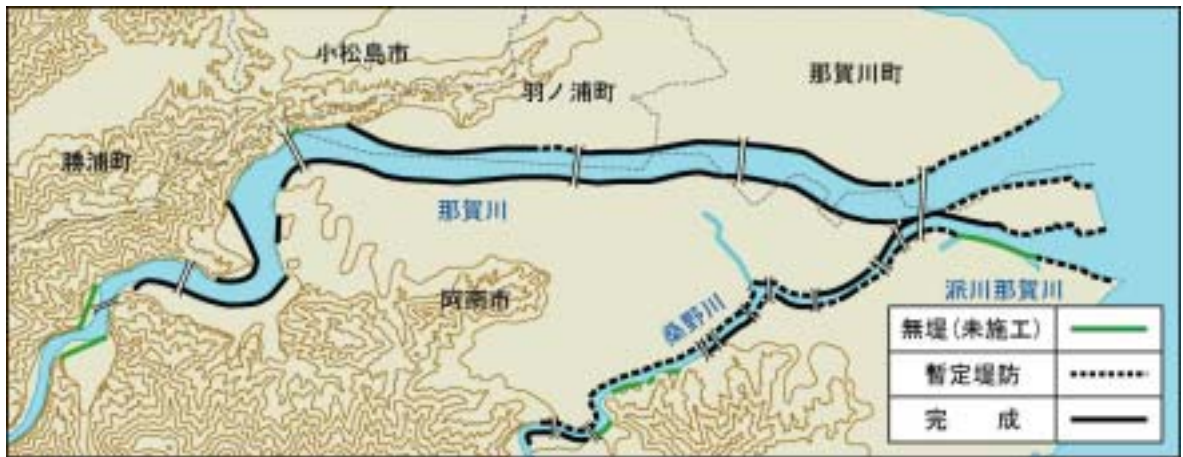
図4 - 5 現在の改修状況

河川名	完成堤 (km)	暫定堤 (km)	無堤 (km)	不必要 (km)	合計 (km)
那賀川	20.9	6.6	1.6	7.5	36.6
桑野川	5.7	10.1	2.2	3.2	21.2
