那賀川水系河川整備基本方針

土砂管理等に関する資料

令和 6 年 7 月

国土交通省 水管理・国土保全局

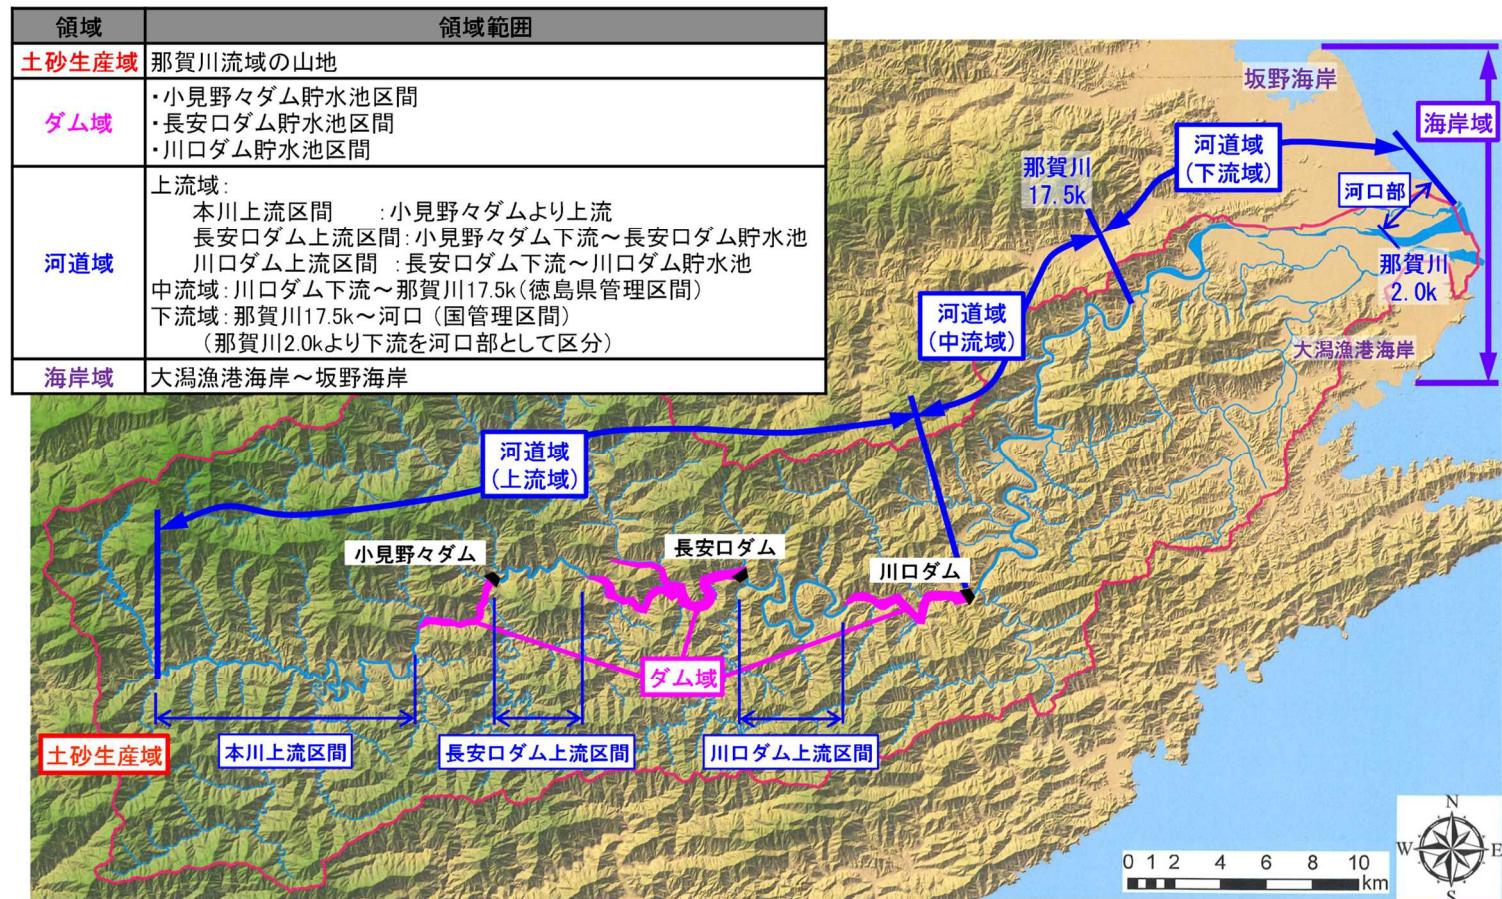
図1－1 那賀川水系流域図

那賀川流砂系・漂砂系は、那賀川流域、那賀川河道の土砂流出・流下区間及び那賀川河口から流出した土砂が漂砂として到達しうる範囲であり、土砂移動形態や各領域の管理者の管理区間から、那賀川流域の山地帯を土砂生産域、小見野々ダム・長安口ダム・川口ダムの貯水池湛水区間をダム域、那賀川流域の河道区間を河道域、大瀬漁港海岸～坂野海岸を海岸域として領域区分を行っている（図1-1）。なお、河道域は川口ダム貯水池より上流を上流域、川口ダム下流の県管理区間を中流域、国管理区間を下流域と区分している。上流域の河道については、ダム貯水池により分断されていることから、本川上流区間（小見野々ダム貯水池上流）、長安口ダム上流区間（小見野々ダム下流～長安口ダム貯水池上流端）、川口ダム上流区間（長安口ダム下流～川口ダム貯水池上流端）に細区分している。また、下流域の河口から2.0km上流までを河口部として区分している。

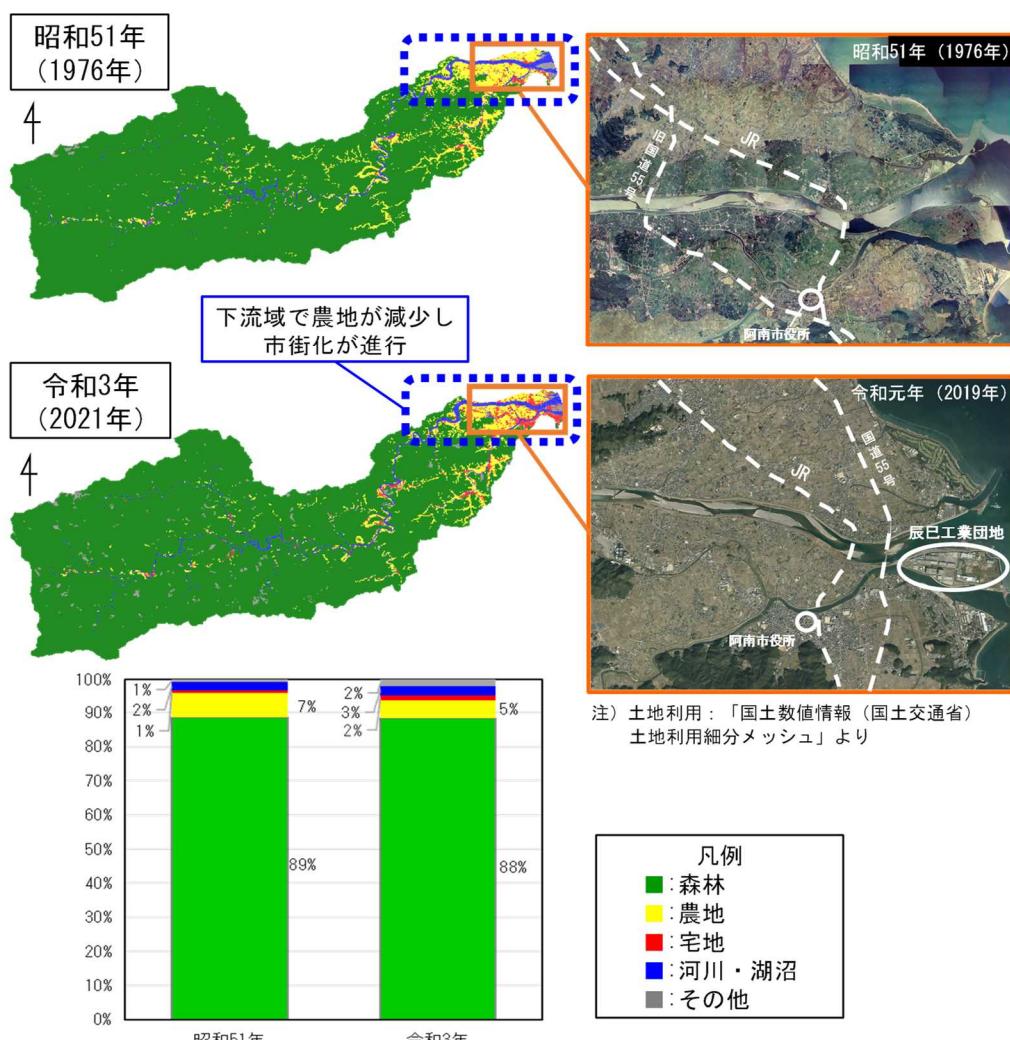
図1－2 那賀川における土地利用状況の変化

那賀川流域の土地利用状況の変化は、図1－2に示すように大きな変化はないが、資産が集中する下流域において市街化が進んだことで農地面積がやや減少している。

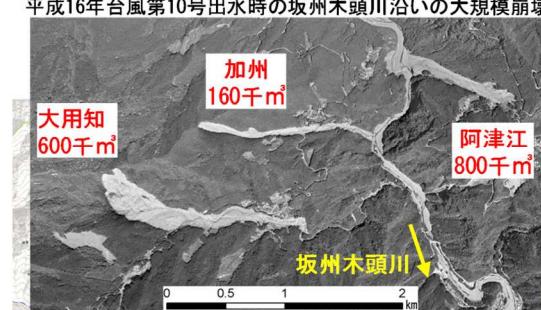
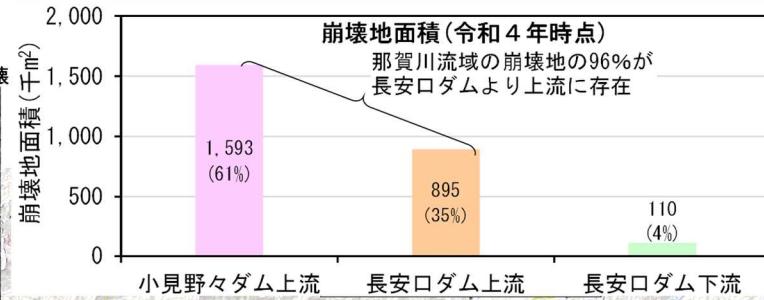
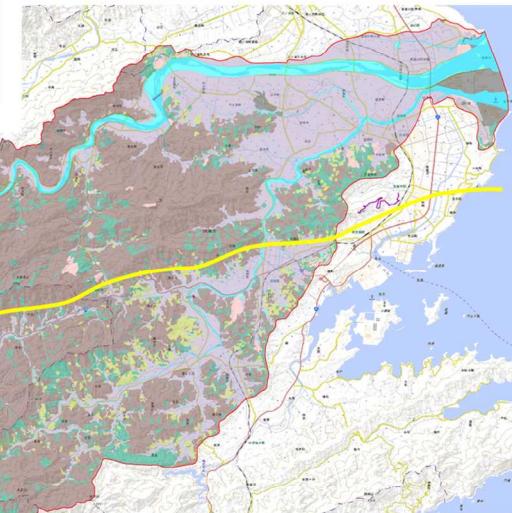
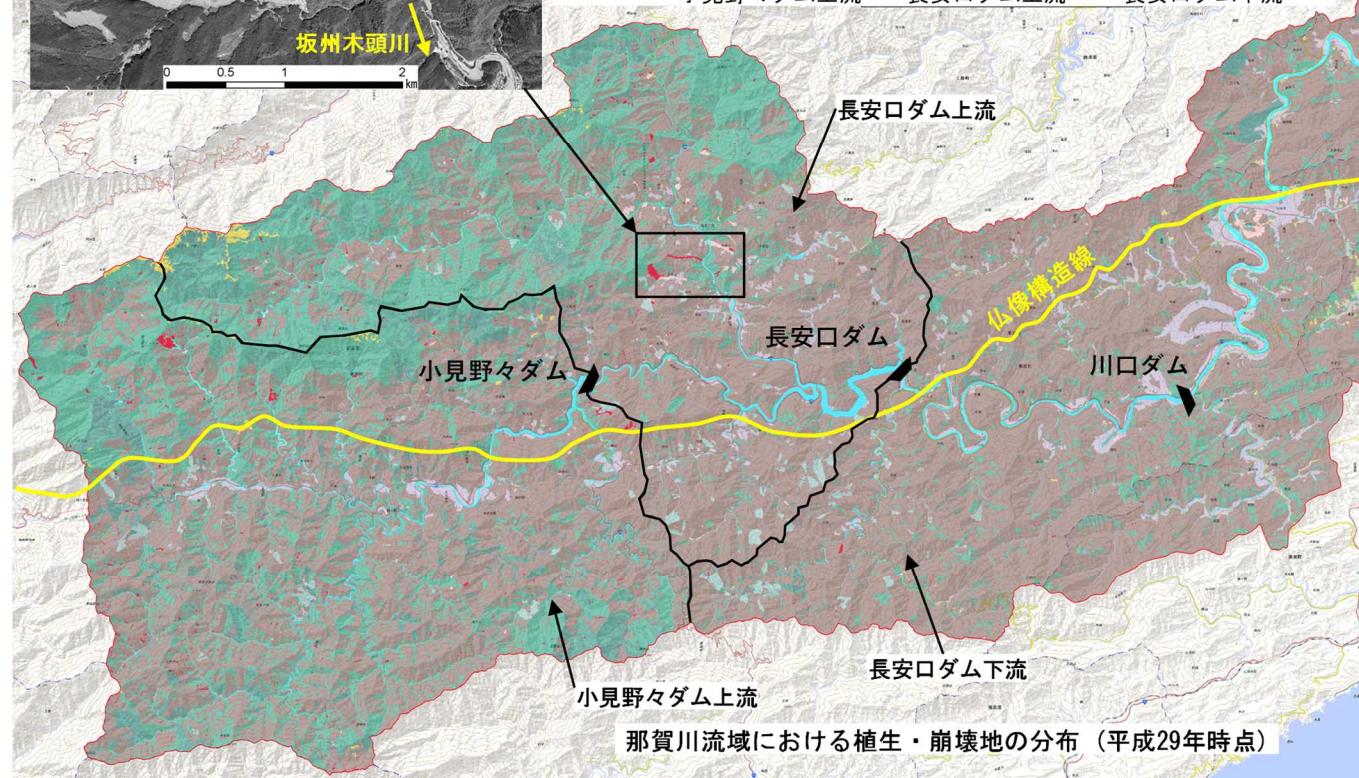
図 1-4 那賀川流域における植生・崩壊地の分布

那賀川流域における植生及び崩壊地等の分布を図 1－4 に示す。

那賀川流域では、スギ・ヒノキの植林が盛んであり流域の約 60%を占めている。

那賀川流域の崩壊地について、流域全体の崩壊地面積のうち 96%が長安口ダム上流に存在している。

※ 平成29年の航空写真をもとに分布図を作成し、各区分の面積は平成29年度～令和4年度のモニタリングにおいて報告された崩壊面積および伐採面積を反映して集計した。

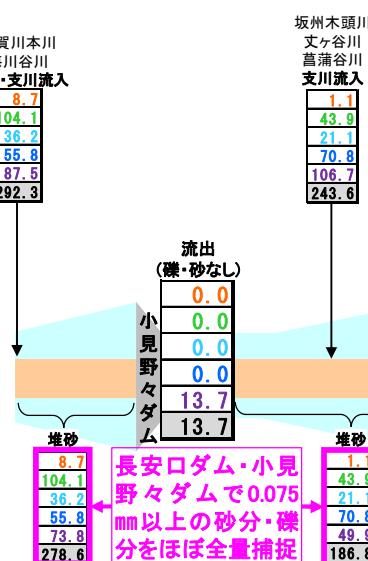
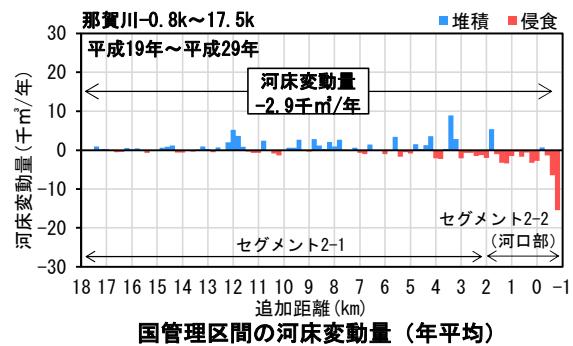
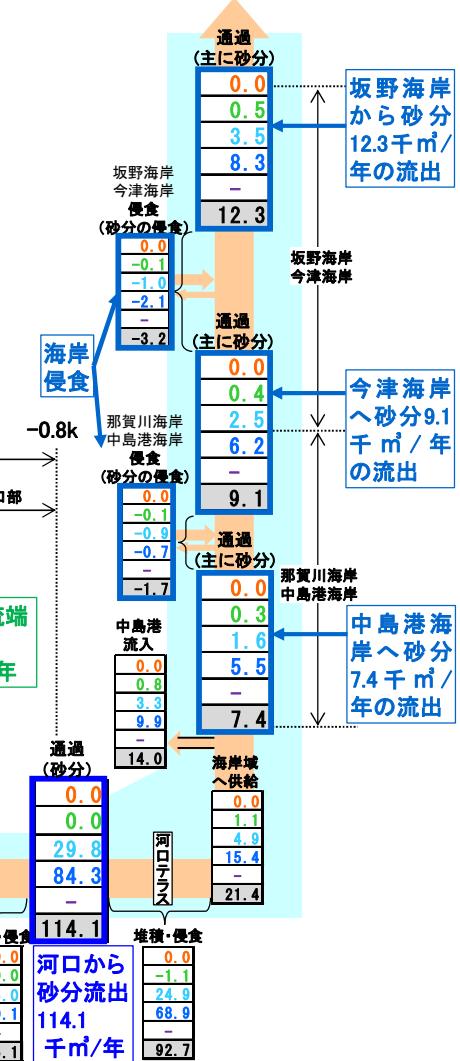
図 1－5 那賀川における近年の土砂収支（平成 20 年（2008 年）～平成 29 年（2017 年））

那賀川における近年のダム堆砂、河床変動、海岸地形変化を対象に、一次元河床変動計算及び等深線変化モデルを用いた再現計算を行い、土砂収支を推定した結果は図1－5に示す通りである。

図1－5をもとに那賀川の土砂移動状況は以下の通り推定されている。

- 長安口ダム・小見野々ダムでは0.075mm以上の砂分・礫分をほぼ全量捕捉しており、長安口ダムから下流の河道には、土砂還元により主に礫分を供給している。
- 土砂還元により供給された礫分は、主に長安口ダム～川口ダムの河道及び川口ダム貯水池に堆積し、川口ダムから流出する土砂の多くは2mm以下の砂分となっている。
- 河口部上流端(2.0k)からの流出土砂は砂分79.0千m³となり、礫分は河口部より上流に堆積している。また、河口(-0.8k)からは砂分114.1千m³が流出している。
- 海岸域では、河口から海岸域へ供給された土砂が各海岸へ土砂を供給しながら坂野海岸に向かって移動するが、各海岸からの流出量の方が多くなっているため、海岸を侵食する傾向にある。

※ 平成19年測量～平成29年測量（10年間）の河床変動量をもとに、年当たりの土砂移動量を推定

土砂量の単位:千m ³ /年	
粒径の凡例	
V	50.0 ~ 300.0 mm
IV	2.0 ~ 50.0 mm
III	0.5 ~ 2.0 mm
II	0.075 ~ 0.5 mm
I	0.001 ~ 0.075 mm
合計

※ 粒径集団I(0.001~0.075mm)のウォッシュロード成分(シルト・粘土分)については長安口ダムより下流の移動量については明らかにならないため「-」で示している。

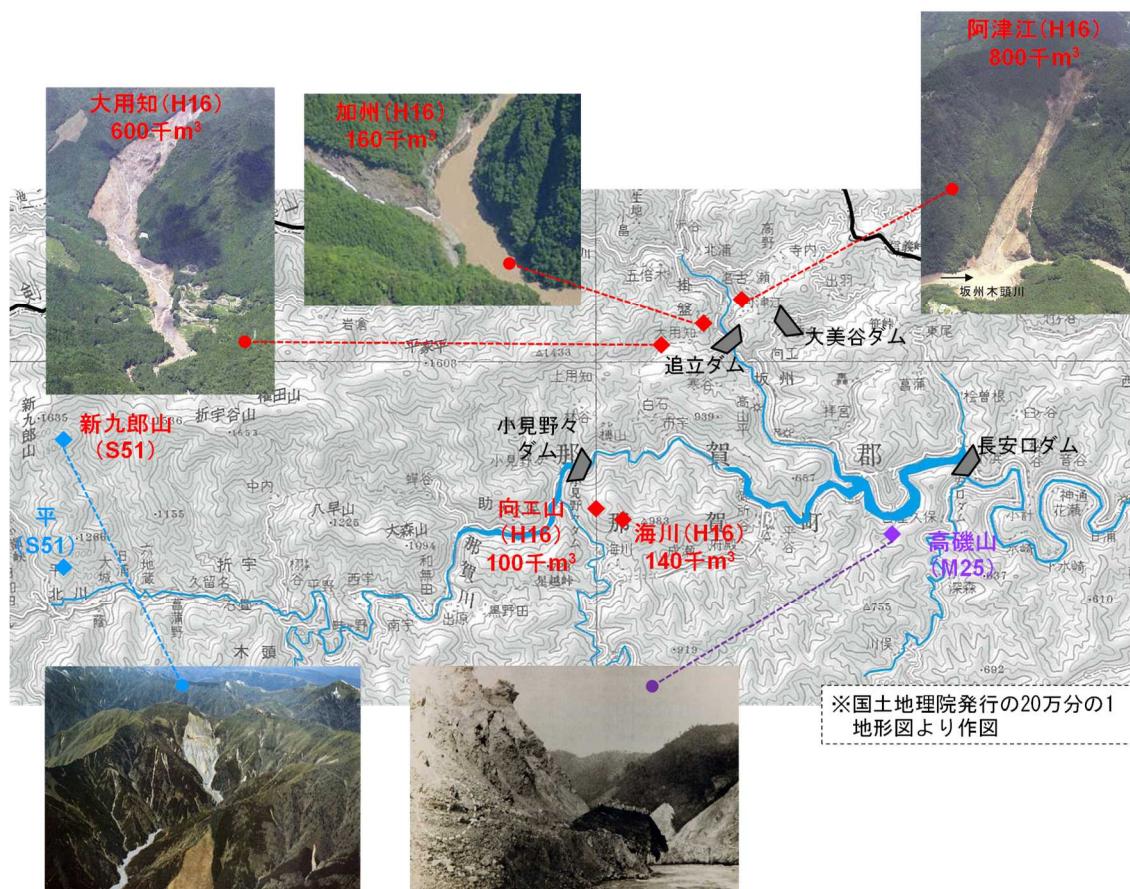
図 2-1 那賀川における大規模崩壊（土砂量 100 千 m³ 以上）

那賀川流域の北側には脆弱な秩父帯が広く分布しており、日本有数の多雨・豪雨地帯であることが相まって、明治 25 年（1892 年）の高磯山の崩壊、昭和 51 年（1976 年）台風第 17 号による土砂災害、平成 16 年（2004 年）台風第 10 号による土砂災害など、過去に大規模土砂災害が度々発生しており土砂生産が活発である。

（長安口ダム下流では土砂量 100 千 m³ 以上の崩壊の記録は無い）

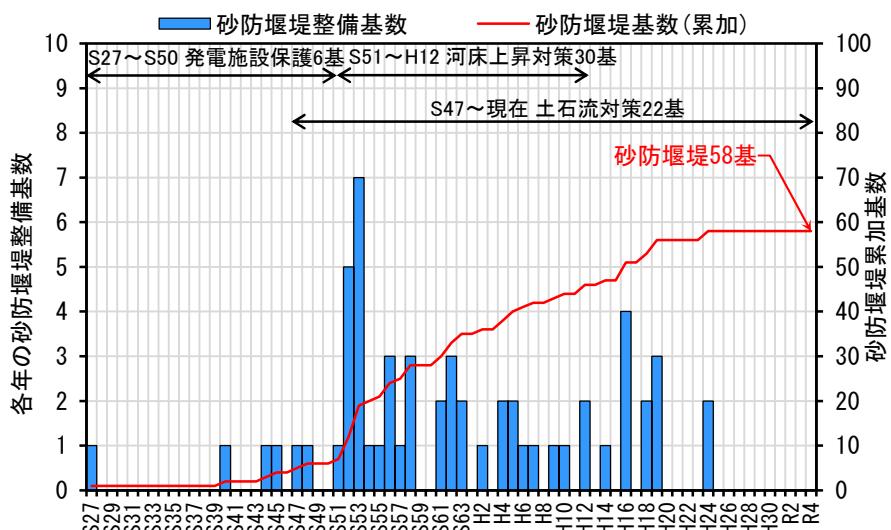
図 2-2 那賀川流域内の砂防堰堤数の経年変化

那賀川流域では、昭和 23 年（1948 年）度の山腹工施工から徳島県による砂防事業が開始され、昭和 27 年（1952 年）～昭和 50 年（1975 年）に発電施設保護を目的とした砂防堰堤 6 基を整備した。

昭和 51 年（1976 年）台風第 17 号災害を受けて平成 12 年（2000 年）度までに河床上昇対策を目的とした砂防堰堤 30 基を整備した。

近年は土石流対策にシフトして昭和 47 年（1972 年）から現在までに 22 基の砂防堰堤を整備している。

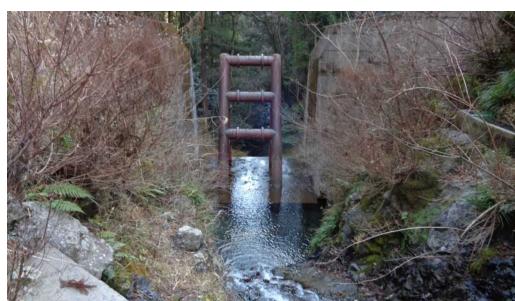
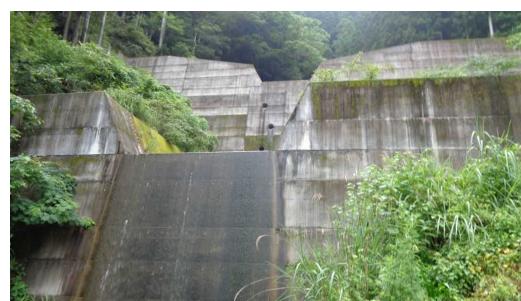
図 2-3 砂防堰堤

東谷川砂防堰堤 平成 24 年（2012 年）完成

見栄堂（たまんきら谷）砂防堰堤 平成 24 年（2012 年）完成

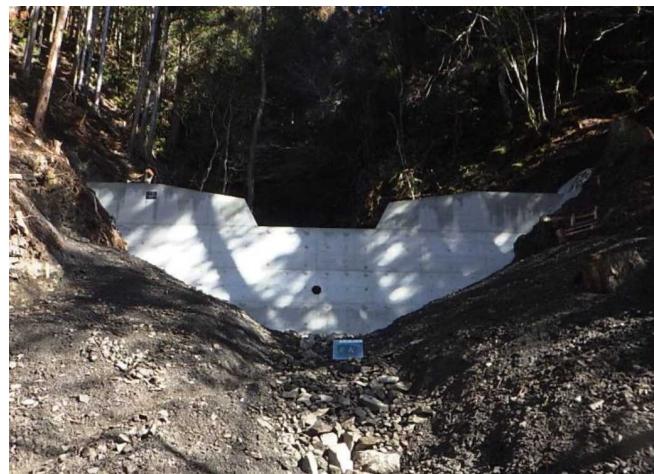
徳島県及び林野庁では、保安林の機能が十分発揮されるよう、森林法に基づき治山堰堤や山腹工及び植栽工等を施工するとともに、地すべり等防止法に基づき地すべり防止工事を実施する治山事業を実施し、土砂流出防止等を図っている。

図2－4 治山施設（大谷谷止工 令和3年（2021年）完成）

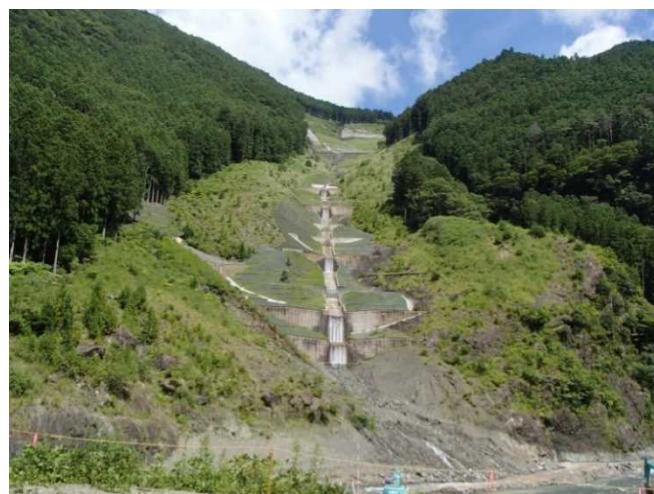
図2－5 治山事業による地すべり対策(阿津江 令和3年（2021年）完成)

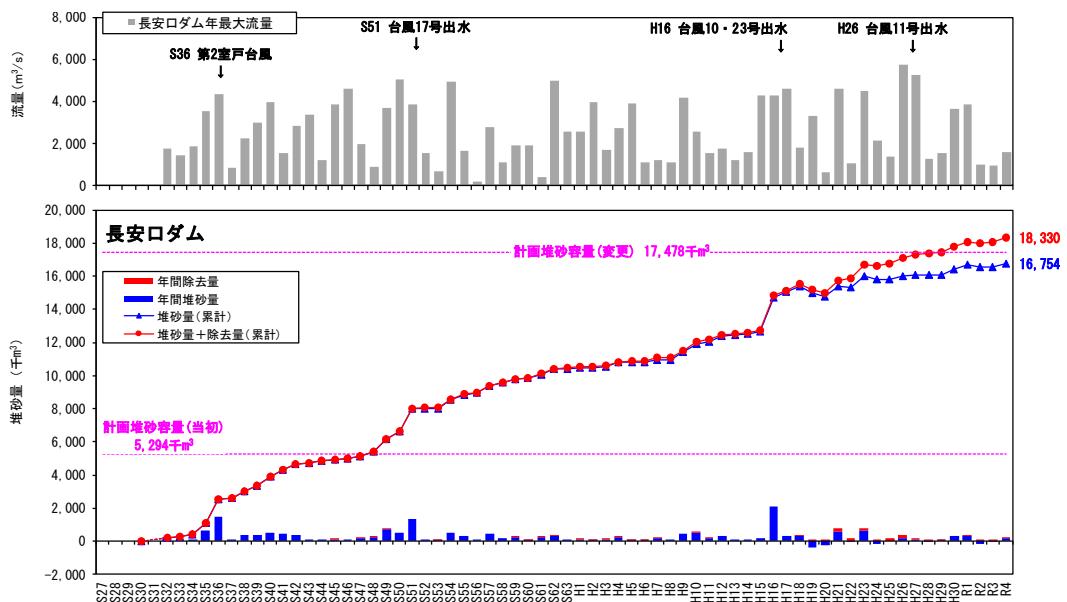
図 3－2 長安口ダムの堆砂状況

長安口ダムでは、令和4年（2022年）時点で堆砂量 16,754 千 m³ となっている。これは総貯水容量 54,278 千 m³ の約 31%であり、建設当初の計画堆砂容量の約 3 倍に相当する。現在は計画堆砂容量を変更し、貯水池内の堆積土砂を掘削して貯水池外に搬出しているものの、計画堆砂量（変更）17,478 千 m³ の約 96%程度の堆砂となっている。

長安口ダムでは国土交通省が堆砂除去を実施しており、堆砂除去により発生した土砂は、下流河道への土砂還元を実施している。

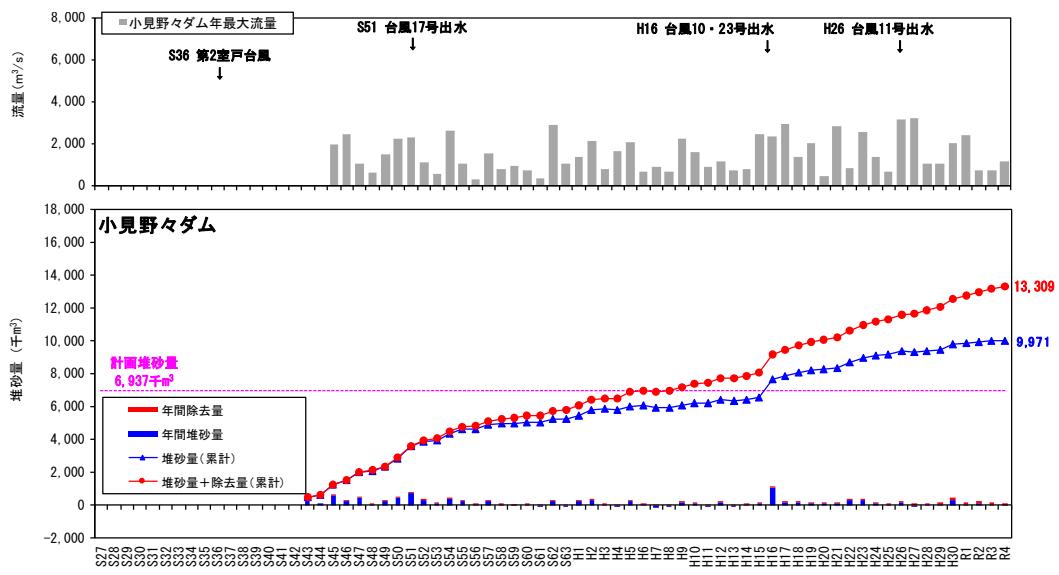
図 3－3 小見野々ダムの堆砂状況

小見野々ダムでは、令和4年（2022年）時点で堆砂量 9,971 千 m³ となっている。これは、総貯水容量 16,750 千 m³ の約 60%、計画堆砂量 6,937 千 m³ の約 1.4 倍に当たる。

小見野々ダムでは四国電力(株)が堆砂除去を実施している。

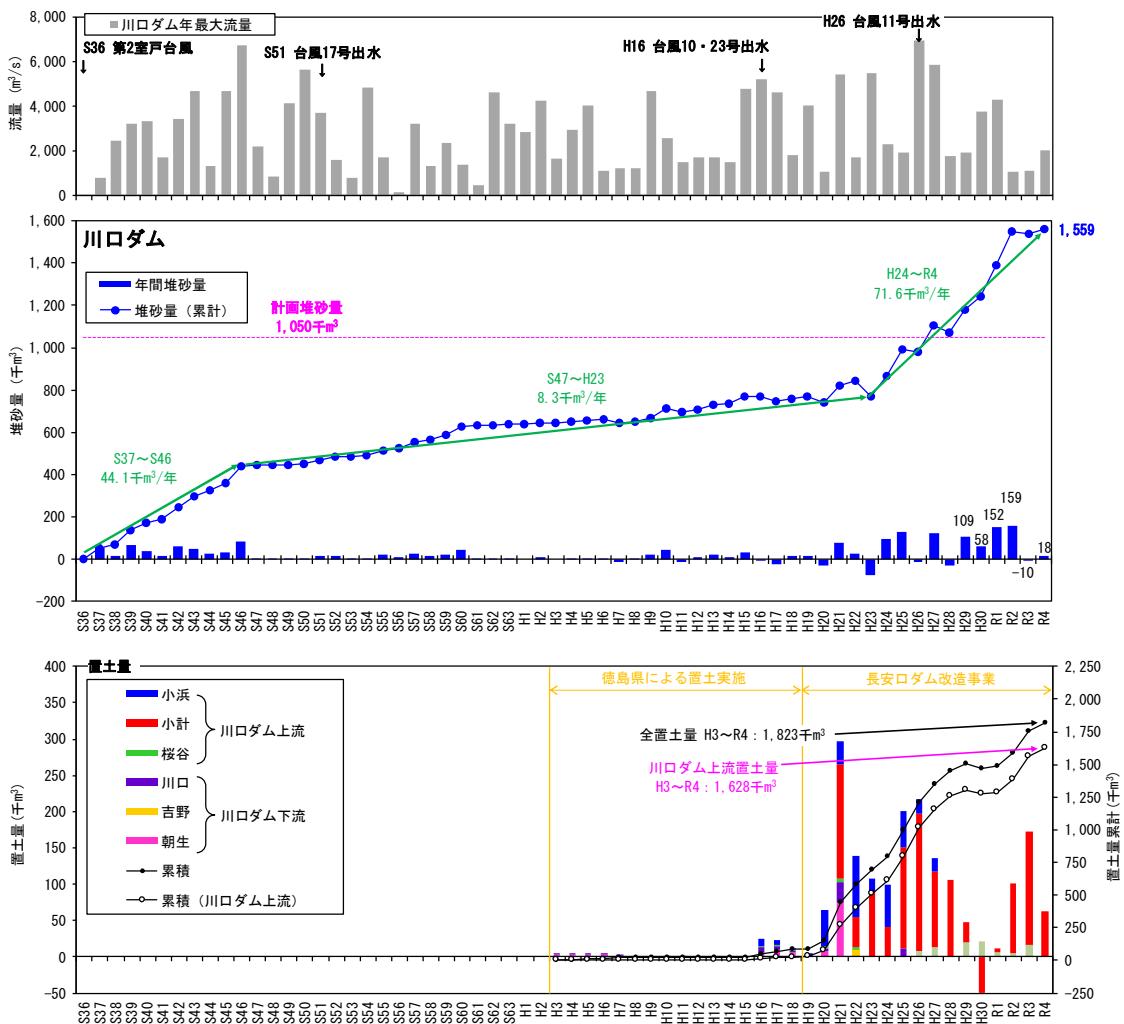
図 3-4 川口ダムの堆砂状況

川口ダムでは、土砂還元を行った土砂の流下に伴い近年堆砂が増加傾向となっている。

昭和 47 年（1972 年）～平成 23 年（2011 年）の平均で 8.3 千 m³/年のペースであったが、平成 24 年（2012 年）～令和 4 年（2022 年）の平均では 71.6 千 m³/年に増加している。

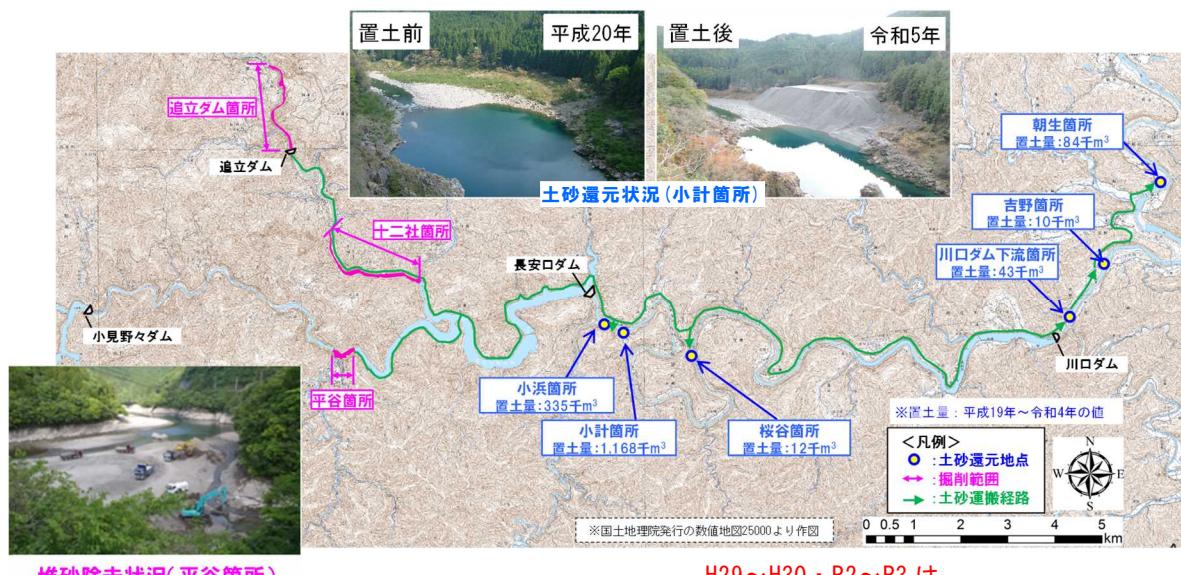
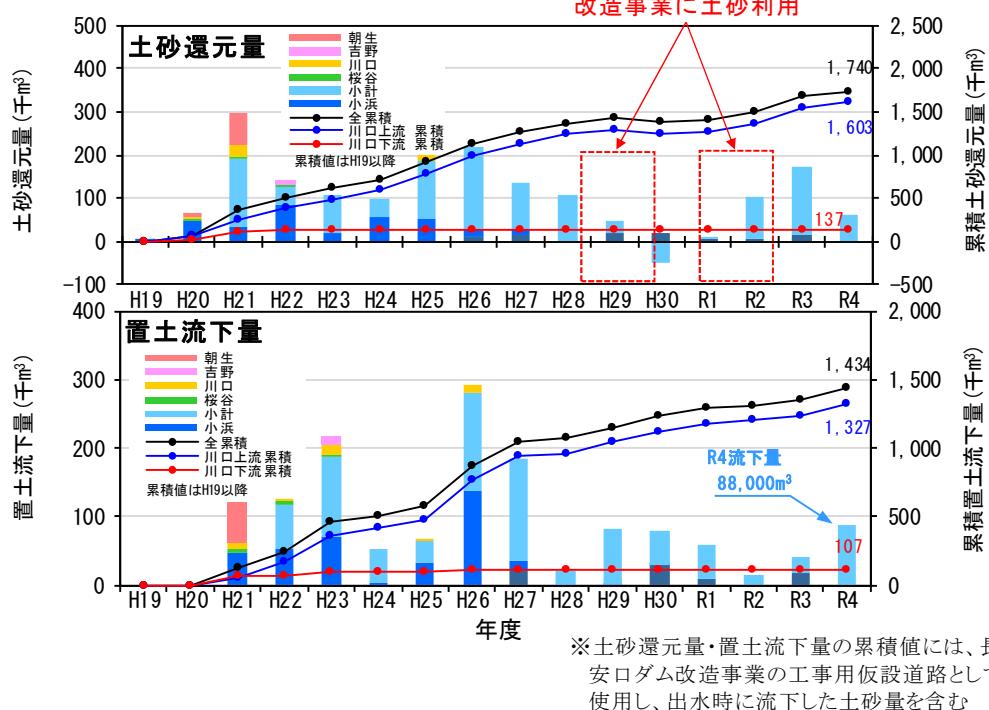
図3-5 平成19年（2007年）～令和4年（2022年）の土砂還元量及び置土流下状況

長安口ダム下流河道では、河床低下対策や河川環境改善を目的として、平成19年（2007年）～令和4年（2022年）の16年間に約1,700千m³の土砂還元を実施している。

川口ダム上流区間（長安口ダム下流～川口ダム貯水池上流）における平成19年（2007年）～令和4年（2022年）の16年間での土砂還元量は、約1,600千m³となっており、主に川口ダム上流区間において土砂還元を実施している。また、平成19年（2007年）～令和4年（2022年）の16年間の置土流下量は約1,400千m³となっており、その内約1,300千m³が川口ダム上流区間の置土流下量である。

堆砂除去状況(平谷箇所)

H29～H30・R2～R3は
改造事業に土砂利用

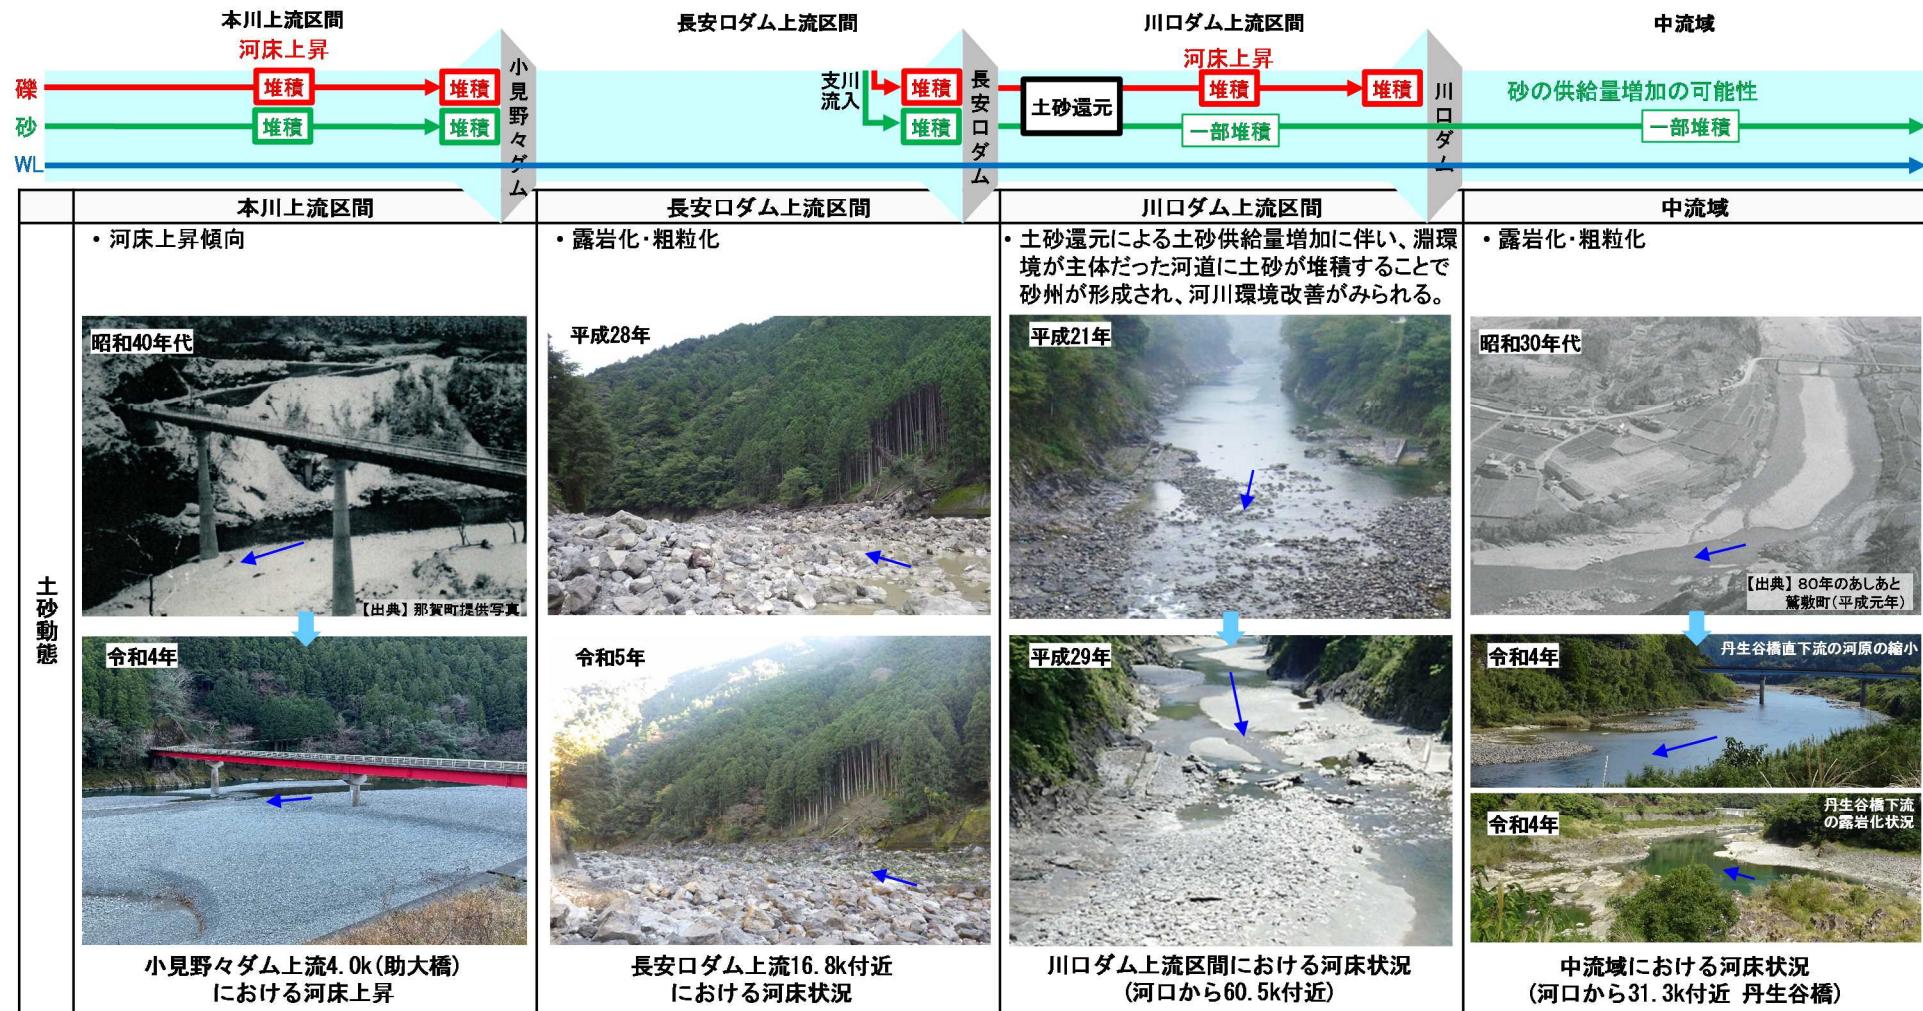
図4-1 上流域・中流域の河道状況

上流域及び中流域における河道状況を図4-1に示す。各区間における状況は以下の通りである。

本川上流区間（小見野々ダム上流の那賀川本川河道）では河床上昇が進行し、浸水被害が発生しているため、徳島県により河道掘削が実施されている。

長安口ダム上流区間（小見野々ダム下流～長安口ダム貯水池上流端）は、露岩化・粗粒化した河道となっている。

川口ダム上流区間（長安口ダム下流～川口ダム貯水池上流端）では、露岩化・粗粒化した区間であったが、平成19年（2007年）以降の土砂還元による土砂供給量の増加に伴い、淵環境が主体だった河道に土砂が堆積することで砂州が形成され、河川環境改善がみられる。

中流域では、露岩化・粗粒化した河道となっており、近年の河床変動は小さい。

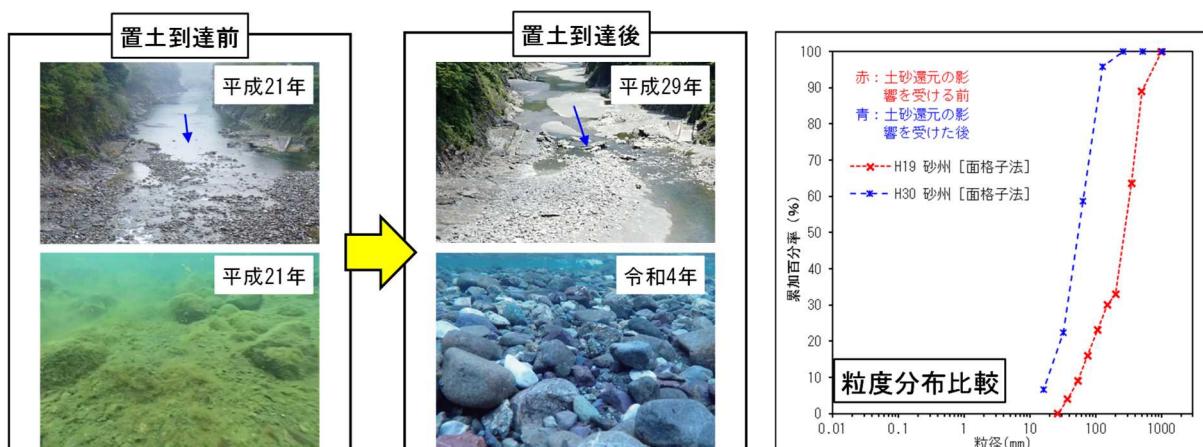
図4-2 土砂還元前後における河床状況の経年比較（小計地区）

土砂還元前は、流れの緩やかな淵（とろを含む）でも大きな粒径の河床材料が優占するなど多様性に乏しく、河床には落ち葉などの有機物の堆積が目立っていた。

土砂還元後は淵であった箇所に瀬や砂礫河原が出現し、河床材料も流れの緩やかな淵（とろを含む）では大きな粒径と小さな粒径がモザイク状に分布するなど変化に富んだ物理環境になっている。

また、川底には供給された礫が多く見られるようになり、単調な淵の環境に礫が堆積することで多様な流れを生み出す瀬の環境に変化し、また、有機物の堆積なども少なくなった様子が確認できるようになった。

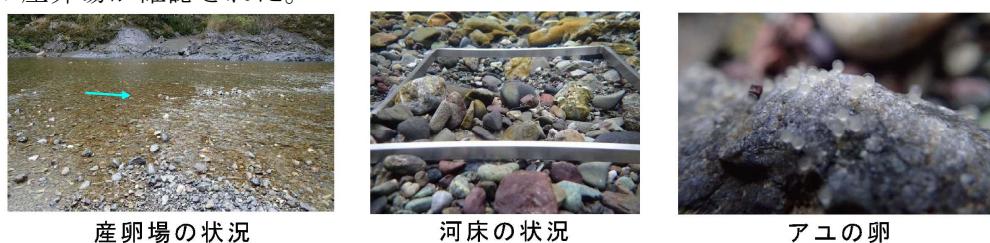
図4-3 新たな産卵場の確認状況

土砂還元を行っている長安口ダム下流では、平成29年（2017年）に新たなアユの産卵場が確認された。

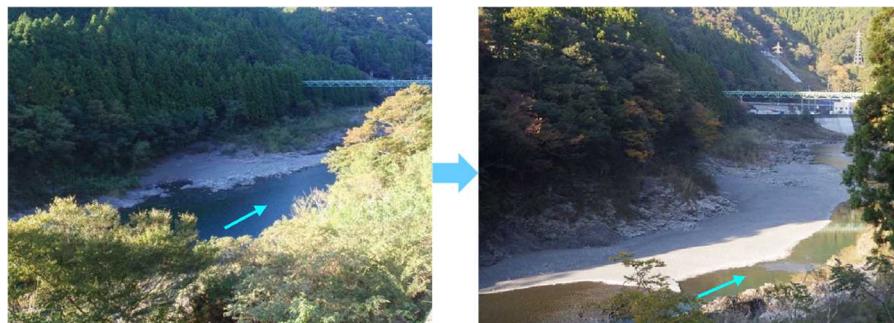
図 4-4 アユ産卵場付近の河原の形成

土砂還元前の産卵場が確認されていなかった淵環境付近では、河原が形成され瀬環境が増加するという変化があった。

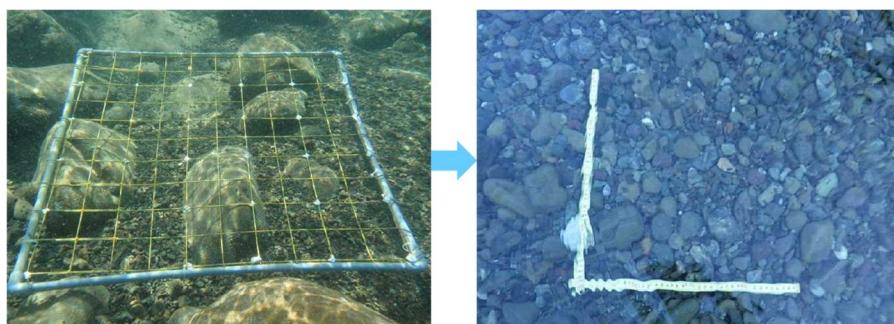
図 4-5 新たな産卵場における物理環境の確認状況

また、土砂還元前は河床の砂礫が不足しており粗粒化した状況であったが、現在は砂礫の増加により河床材料が細粒化したこと、新たにアユの産卵場が創出されている。

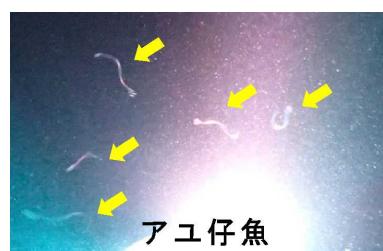
図 4-6 アユの流下仔魚の確認状況

アユの産卵場の下流では、多くの流下仔魚が確認されており、1 cm～2 cm程度に育ったアユ仔魚の個体が確認されている。

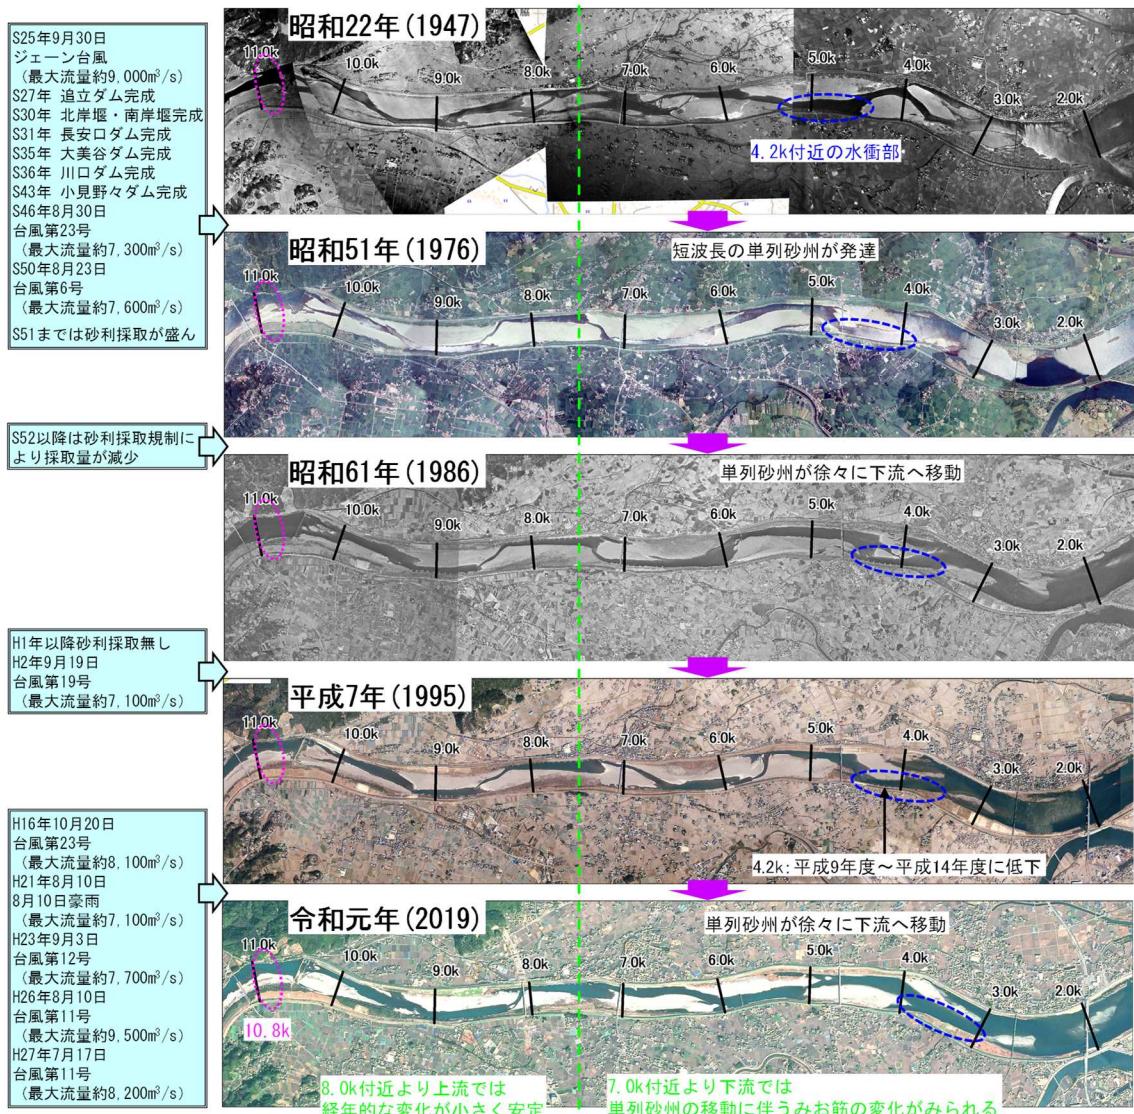
図5-1 航空写真による下流域の河道の経年変化

那賀川下流域（国管理区間）の8.0k付近より上流では、近年まで堰（北岸堰・南岸堰）があることにより経年的な変化が小さく安定しているのに対して、那賀川下流域の7.0k付近より下流では、単列砂州の移動に伴うみお筋の変化がみられる。

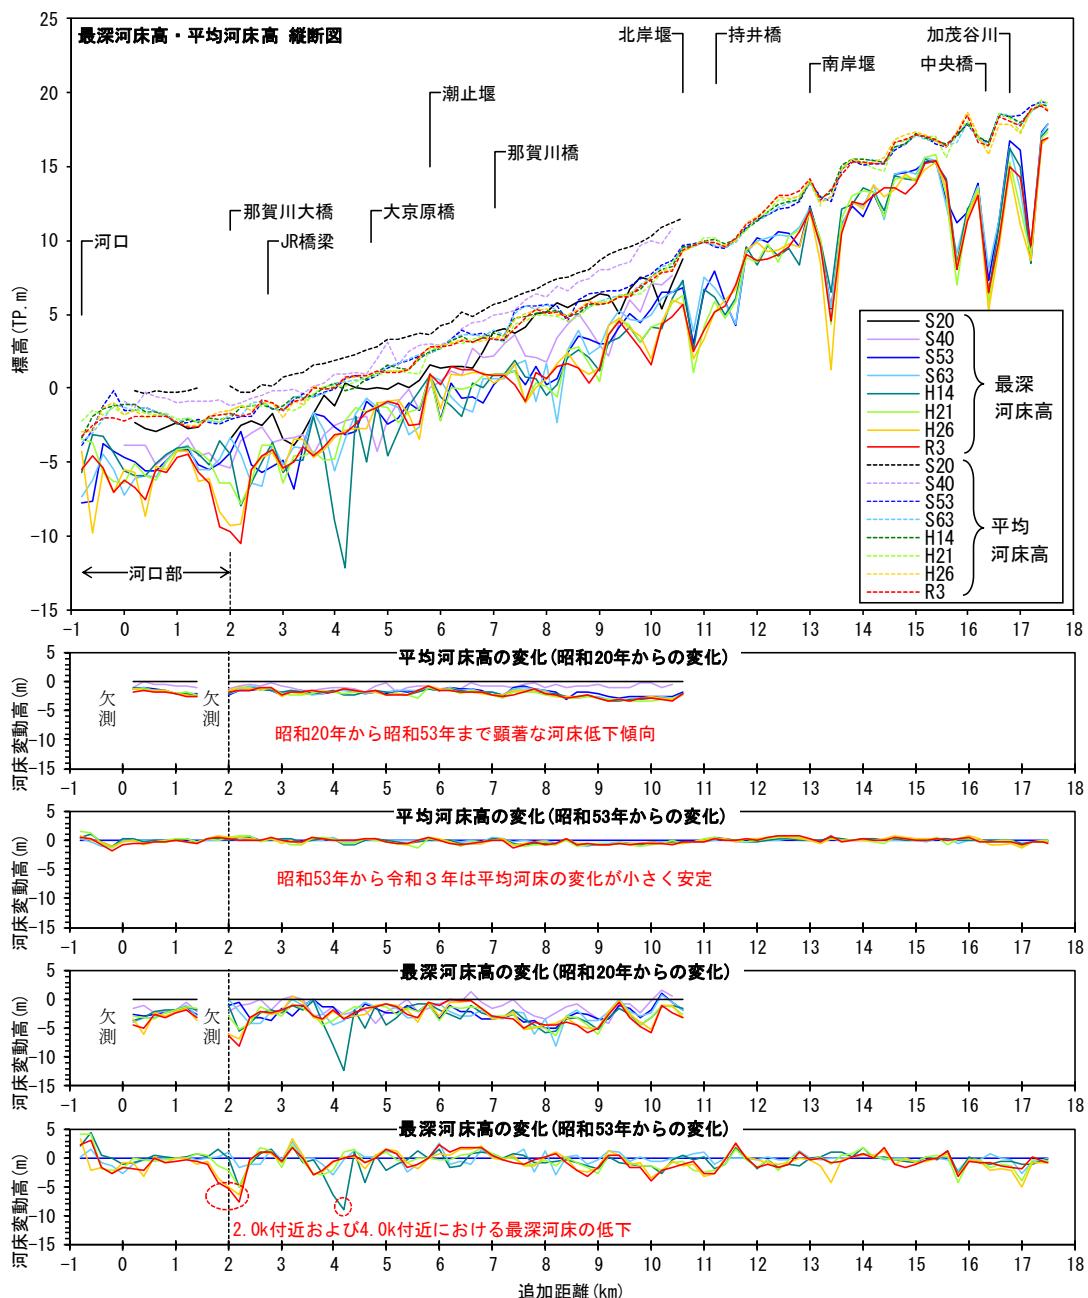
図 5－2 下流域河道の平均河床高・最深河床高縦断形状の変化

那賀川下流域の平均河床は、昭和 20 年（1945 年）から昭和 53 年（1978 年）に顕著な河床低下がみられ、昭和 53 年（1978 年）から令和 3 年（2021 年）には平均河床の変化が小さく概ね安定傾向にある。

近年においては、平均河床高の変化は小さいが、砂礫堆の下流への移動にともなう水衝部の移動で、2.0k 付近及び 4.0k 付近の最深河床高の低下にみられるように変化幅が大きく、局所洗掘が発生している箇所がある。

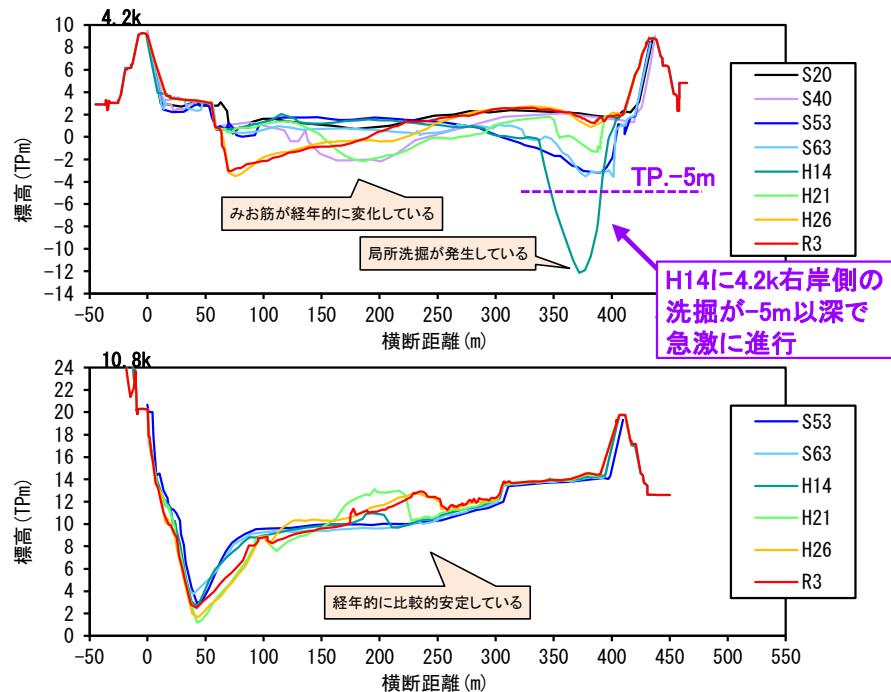
図5-3 下流域における横断形状の変化

4.2k付近では砂州の移動により水衝部の位置が変化し、平成14年（2002年）に右岸側に局所洗掘が発生している。

北岸堰上流の10.8k付近では、河床高の変化は小さく比較的安定している。

みお筋の固定化・二極化が進行し、出水時に局所洗掘が発生する箇所がある。

那賀川下流域の5.0kより下流では、図5-4に示すように礫質土の下層に砂質土が厚く堆積している。このため、土砂供給の減少等により河床低下が進行して河床洗掘が砂質土まで到達した結果、平成14年（2002年）の4.2kの横断図に見られるように急激に洗掘が進行する。

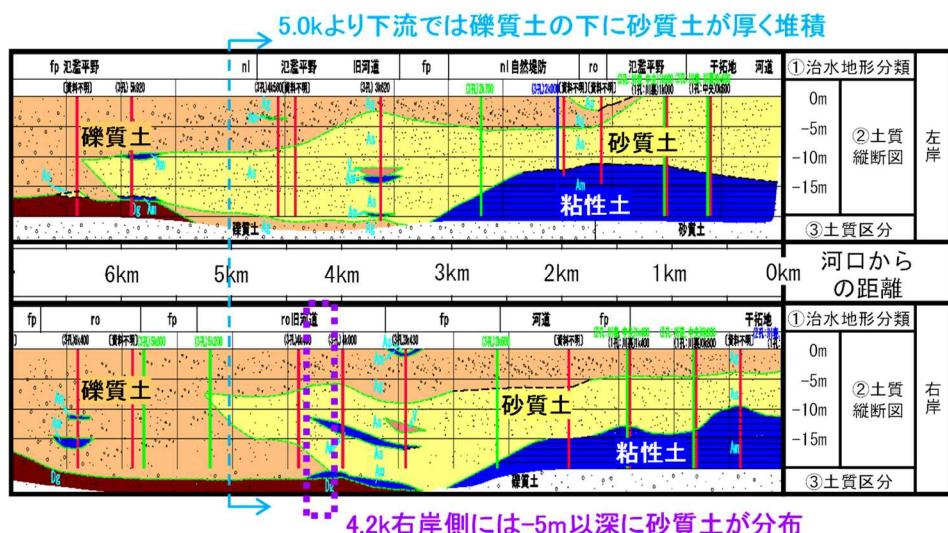
図5-4 基礎地盤の地質縦断図

※H12～H17の調査結果による。

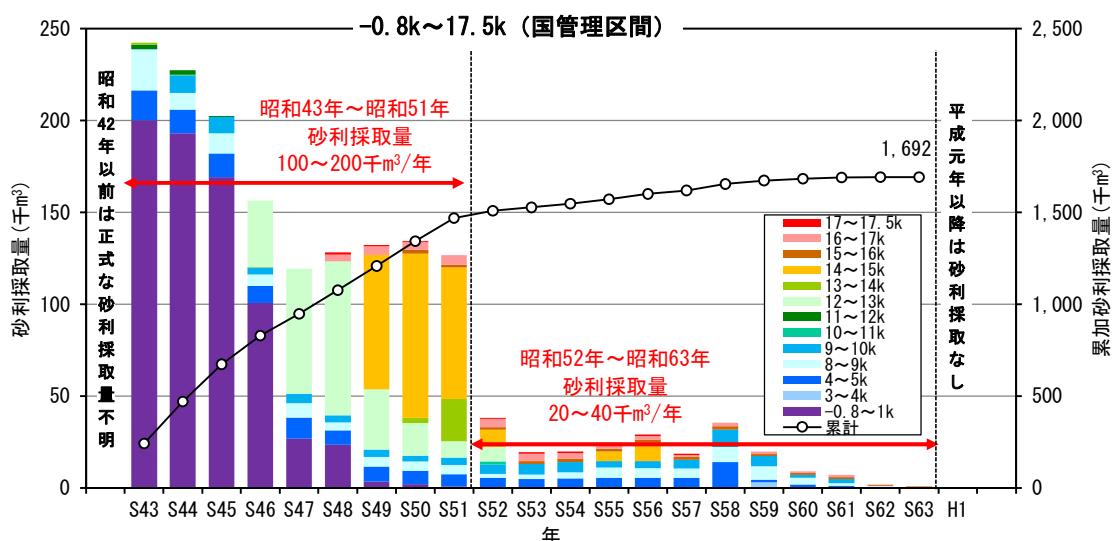
図5-5 那賀川下流域（国管理区間）における砂利採取量（許可量から整理）

下流域（国管理区間）では、図5-5に示すように昭和43年（1968年）以降について砂利採取の許可量の資料が得られており、昭和43年（1968年）～昭和51年（1976年）の砂利採取量は100～200千m³/年であった。昭和42年（1967年）以前については不明であるが、昭和40年代前半まで平均230千m³/年の砂利採取が実施されていたと記されている※。

昭和52年（1977年）～昭和63年（1988年）には20～40千m³/年に採取量が減少し、平成元年（1989年）以降には砂利採取は実施されていない。

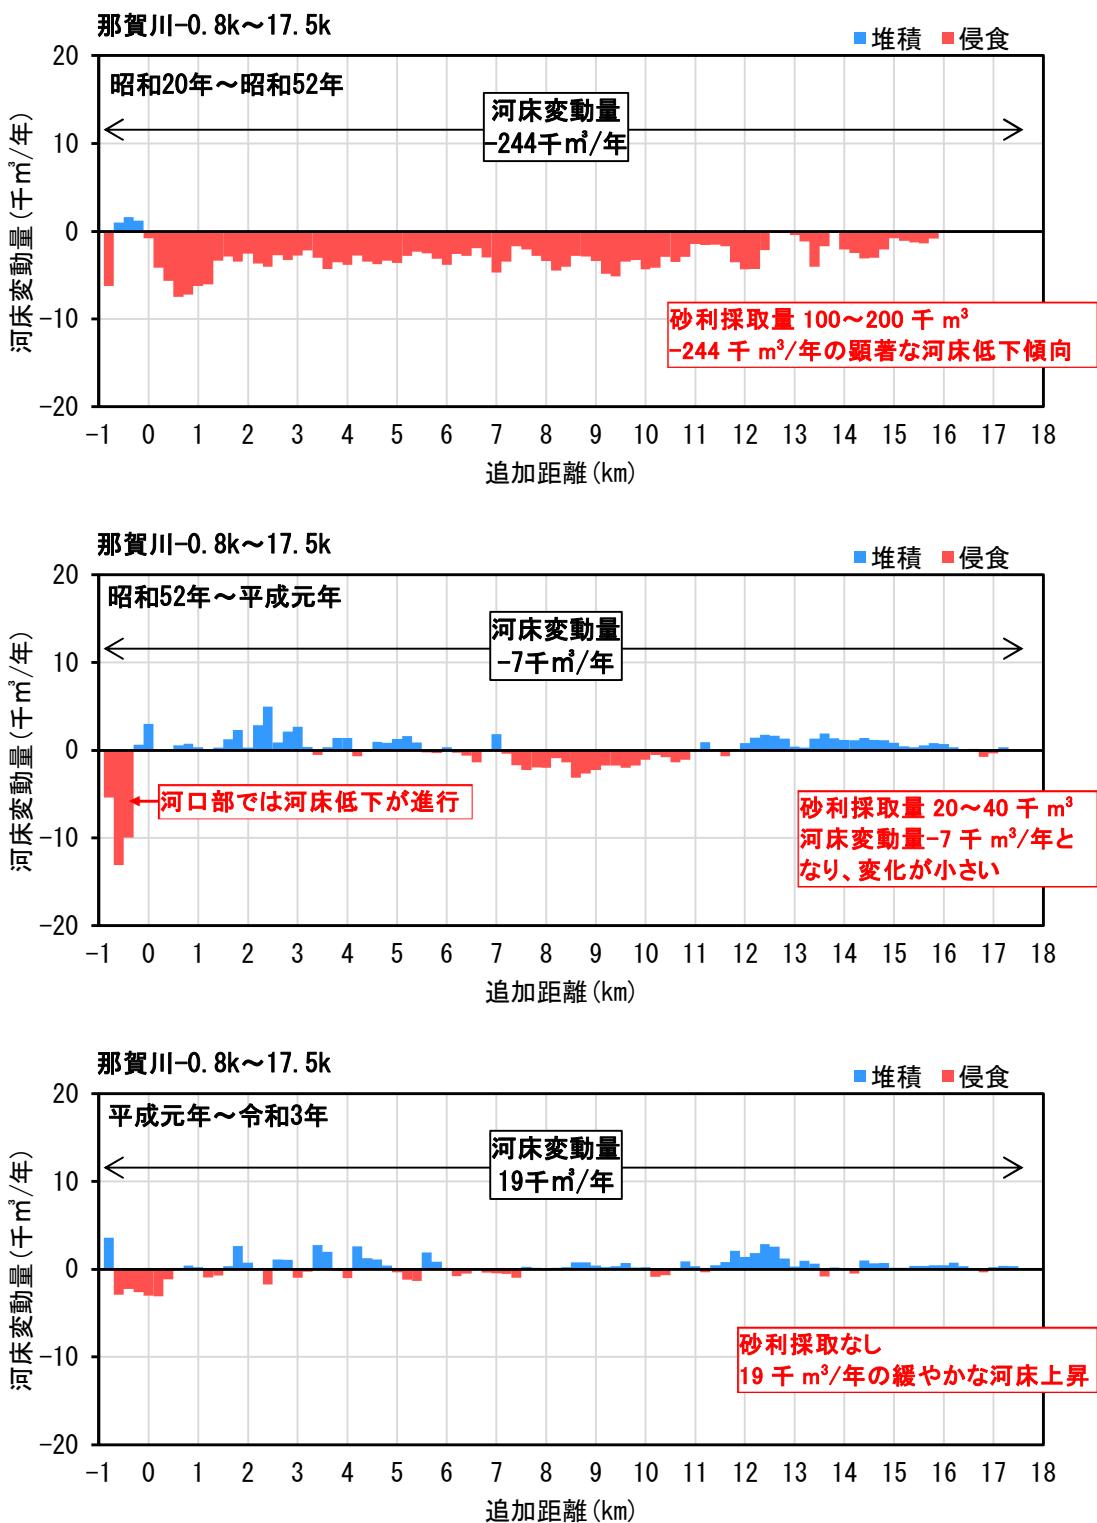
図 5－6 那賀川下流域（国管理区間）における河床変動量の縦断分布

図5-6に示すように、砂利採取が盛んであった昭和20年（1945年）～昭和52年（1977年）の変動量は-244千m³/年で河床低下が大きく進行し、砂利採取量が減少した昭和52年（1977年）～平成元年（1989年）には-7千m³/年で変化が小さくなった。砂利採取が行われなくなった平成元年（1989年）～令和3年（2021年）は19千m³/年で緩やかな河床上昇傾向となっている。

河口部では昭和52年（1977年）～令和3年（2021年）まで河床低下が進行しており、河床低下の影響が遅れて表れている。
