那賀川水系河川整備基本方針

土砂管理等に関する資料

令和 6 年 7 月

国土交通省 水管理・国土保全局

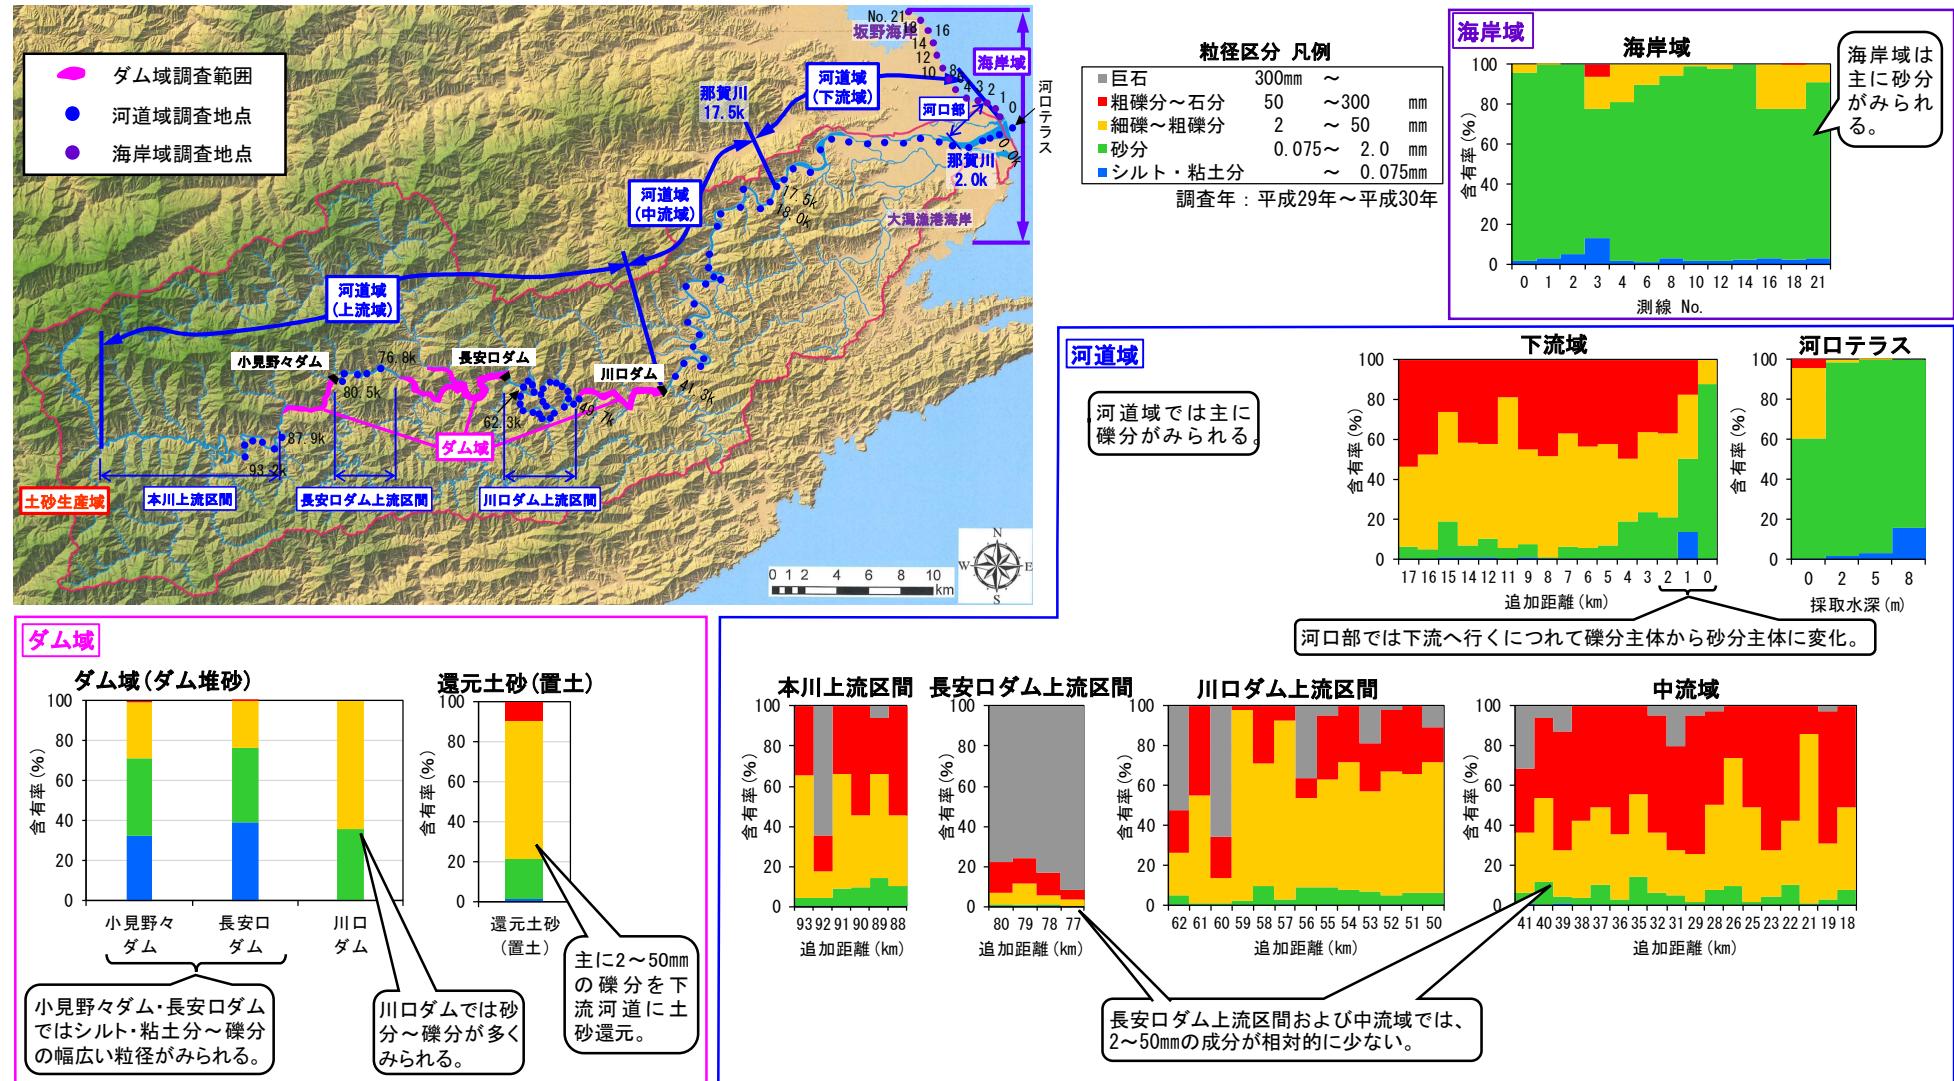
図5-7 那賀川流域の河床材料の構成（調査年：平成29年（2017年）～平成30年（2018年））

図5-7に、平成29年（2017年）度～平成30年（2018年）度に調査した河床材料・海岸底質の粒度分布と、長安口ダム（平成30年（2018年））、小見野々ダム（令和2年（2020年））、川口ダム（平成28年（2016年））におけるボーリング調査に基づく堆砂の粒度分布を整理して示す。

ダム域では、小見野々ダム・長安口ダムにおいて、シルト・粘土～礫分の幅広い粒径が堆積しており、長安口ダムでは主に2～50mmの礫分を下流河道に土砂還元を行っていることから、川口ダムでは砂分～礫分が堆積している。

河道域は主に礫分からなり、本川上流区間、川口ダム上流区間、下流域では2～50mmの成分が多いのに対し、長安口ダム上流区間、中流域では2～50mmの成分が相対的に少なく、河床に移動しやすい礫が残されていない状態である。

河口部では下流へ行くにつれて礫分主体から砂分主体に変化し、海岸域では砂分が主体となる。

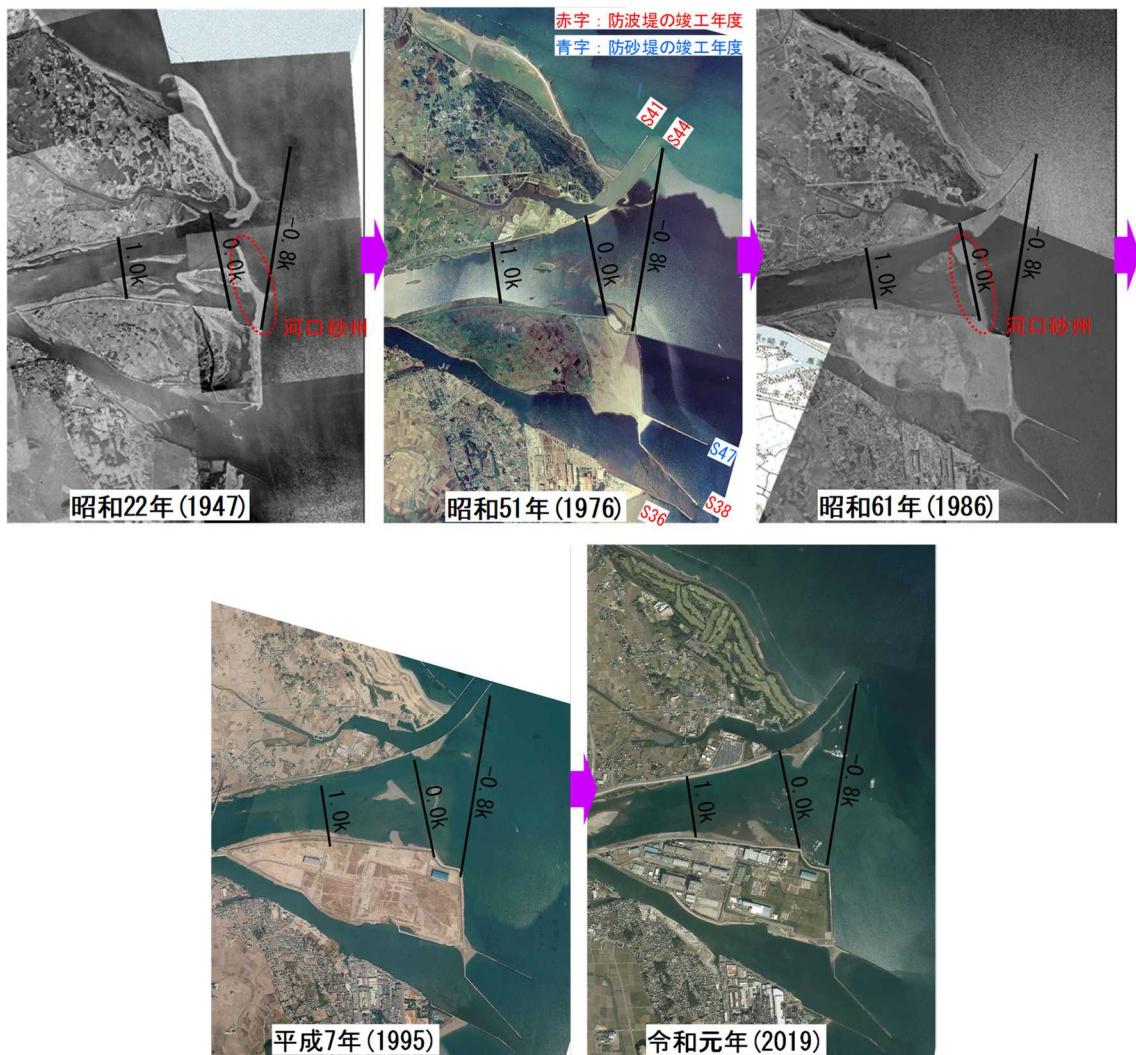
図 6－1 河口部の変遷

河口部では、昭和 22 年（1947 年）から昭和 61 年（1986 年）頃まで河口砂州の形成とフラッシュを繰り返してきたが、近年は河口砂州が形成されていない。その要因としては、砂利採取及び上流のダム建設による土砂供給の減少等の影響により、河床低下が平成元年（1989 年）まで進行し、河口砂州を形成する土砂が失われた状態で安定化したことと、昭和 36 年（1961 年）度から昭和 47 年（1972 年）度に河口付近に防波堤・防砂堤が整備され、波浪による海側から河道側へ土砂を移動させる作用が弱められていることが考えられる。

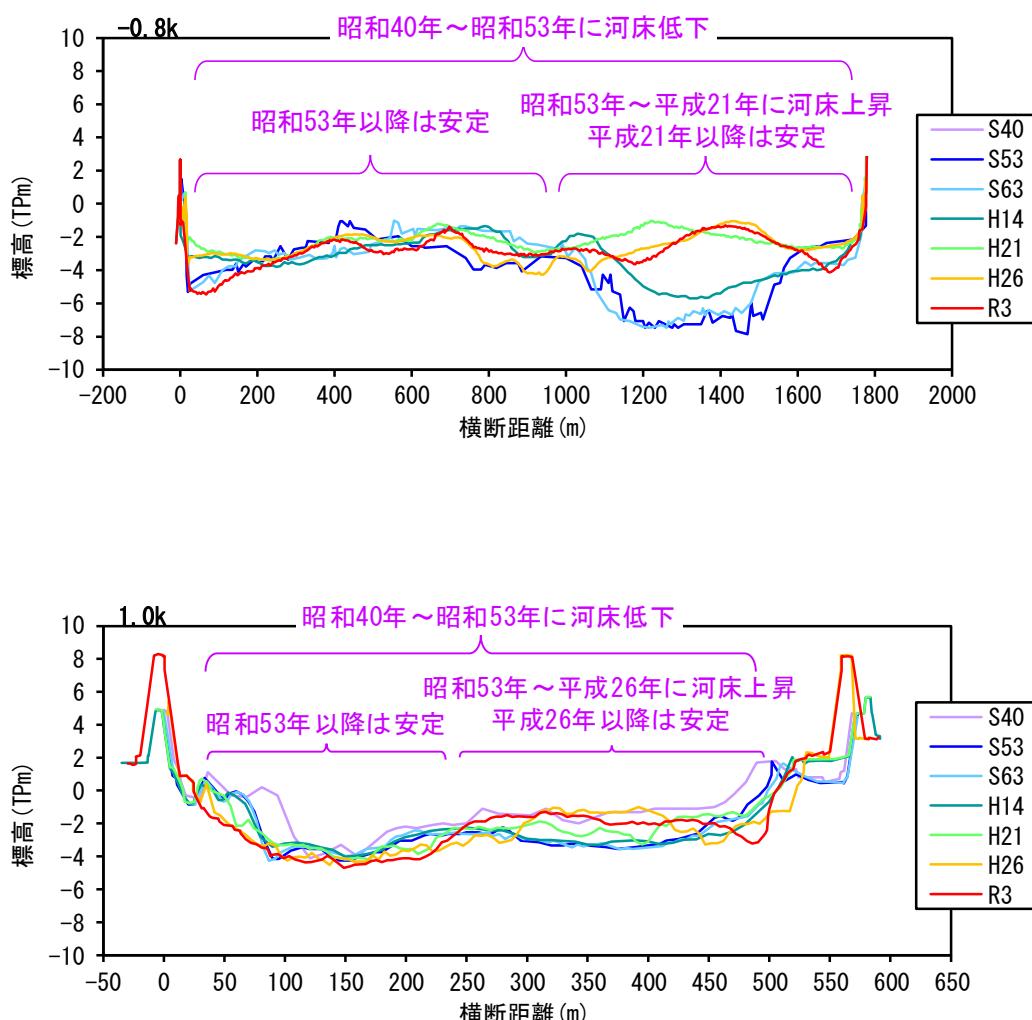
図 6-2 河口部の河道横断形状の変化

図 6-2 に河口部の-0.8k 及び 1.0k における横断図を示す。

那賀川河口の-0.8k における河道横断形状では昭和 40 年（1965 年）頃～昭和 53 年（1978 年）頃に河床が低下し、左岸側では昭和 53 年（1978 年）以降安定している。右岸側では昭和 51 年（1976 年）～平成 21 年（2009 年）に堆積傾向がみられ、平成 21 年（2009 年）以降は安定している。

那賀川河口部の 1.0k における河道横断形状では、昭和 40 年（1965 年）頃～昭和 53 年（1978 年）頃に河床が低下し、左岸側では昭和 53 年（1978 年）以降安定している。右岸側では昭和 53 年（1978 年）～平成 26 年（2014 年）に堆積傾向がみられ、平成 26 年（2014 年）以降は安定している。

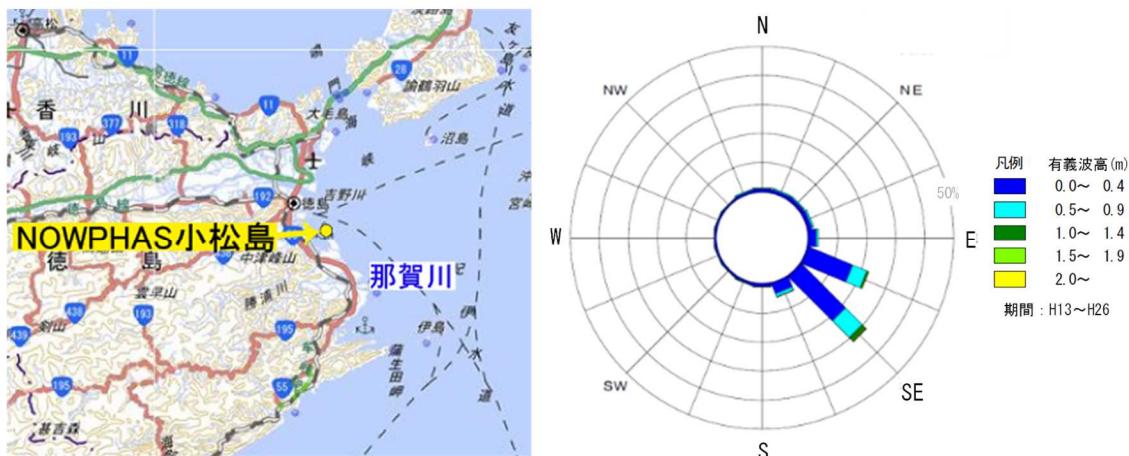
図 7－1 那賀川河口付近における波高・波向の出現頻度

那賀川河口付近では、NOWPHAS 小松島において波高等を観測している。波向きは SE～ESE が卓越し、これらの波浪により那賀川河口からの流出土砂は左岸側（北側）の海岸に影響しやすい傾向がある。

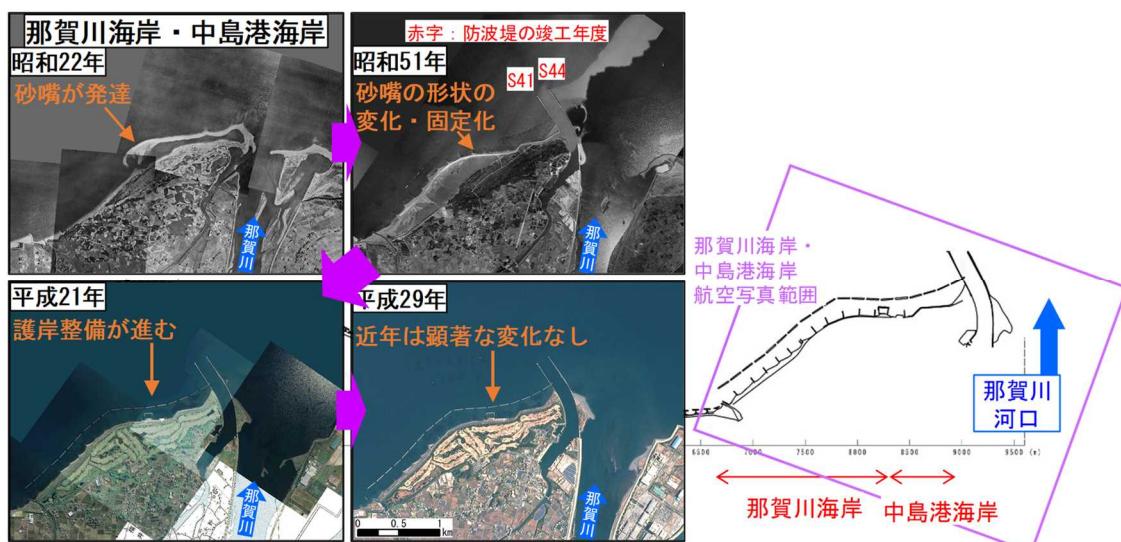
図 7－2 那賀川海岸・中島港海岸における汀線の変化

中島港海岸から那賀川海岸にかけて昭和 22 年（1947 年）頃には那賀川から供給される土砂により砂嘴が発達していたが、中島港の防波堤の整備により砂嘴の形状が変化し、その後の護岸整備により現在では離岸堤と突堤に囲まれた海岸となっている。

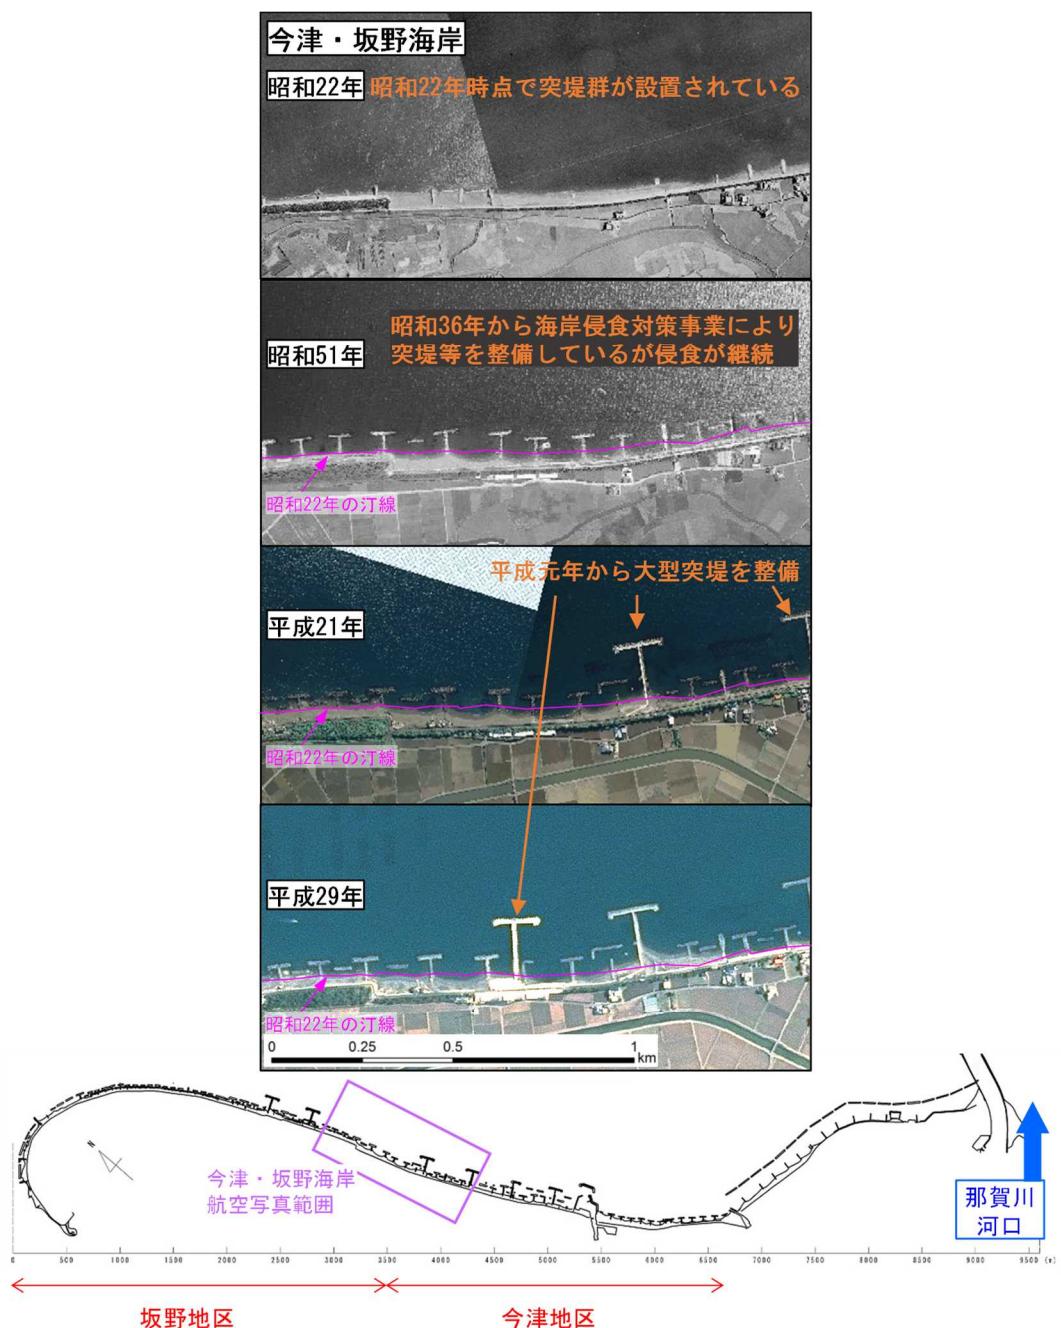
図 7-3 今津・坂野海岸における汀線の変化

今津・坂野海岸では、図 7-3 に示すように昭和 22 年（1947 年）時点ですでに突堤群が設置されているが、図 7-4 に示すように昭和 22 年（1947 年）～昭和 51 年（1976 年）に海岸侵食が進行し坂野海岸北側 2km の範囲で汀線が最大で 25m 後退した。

海岸侵食を防ぐため昭和 36 年（1961 年）から海岸侵食対策事業により離岸堤・突堤を整備したが侵食は止まらなかったため、平成元年（1989 年）から大型突堤の整備及び養浜による海岸侵食対策を進めている。
