鳴瀬川水系の流域及び河川の概要

平成24年11月

国土交通省 水管理・国土保全局

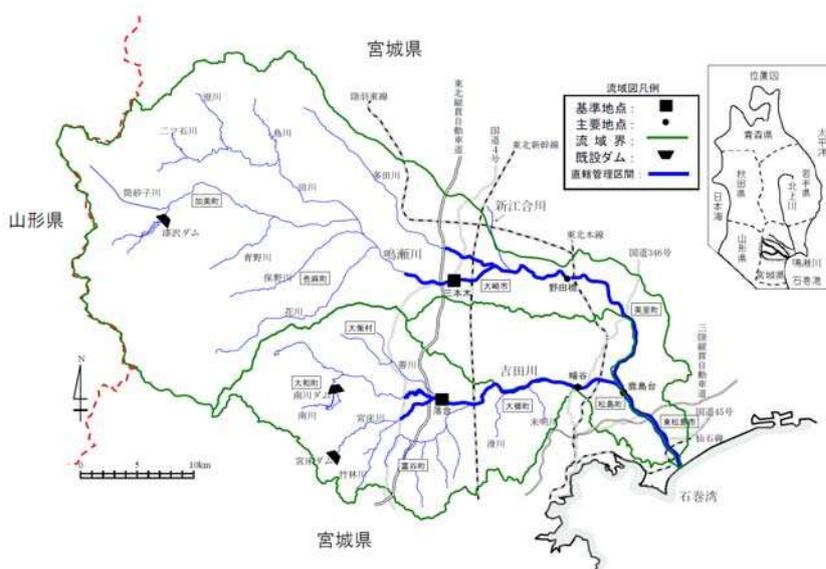
図 1-1 鳴瀬川水系流域図

鳴瀬川は、宮城県中央部の太平洋側に位置し、その源を宮城・山形県境の船形山(標高 1,500m)に発し、田川、花川等を合わせ大崎市古川付近で多田川及び人工河川である新江合川を合わせて大崎平野を貫流し、東松島市野蒜において、右支川吉田川と合流し太平洋に注ぐ幹川流路延長 89km、流域面積 1,130km² の一級河川である。

右支川吉田川は、黒川郡大和町の北泉ヶ岳に源を発し、途中南川を合わせ大和町落合地先で左支川善川、右支川竹林川を同時に合わせ流下し、松島町竹谷二子屋付近から鳴瀬川と背割堤をはさみ並行して流れ、東松島市野蒜において鳴瀬川に合流する幹川流路延長 53km の一級河川である。

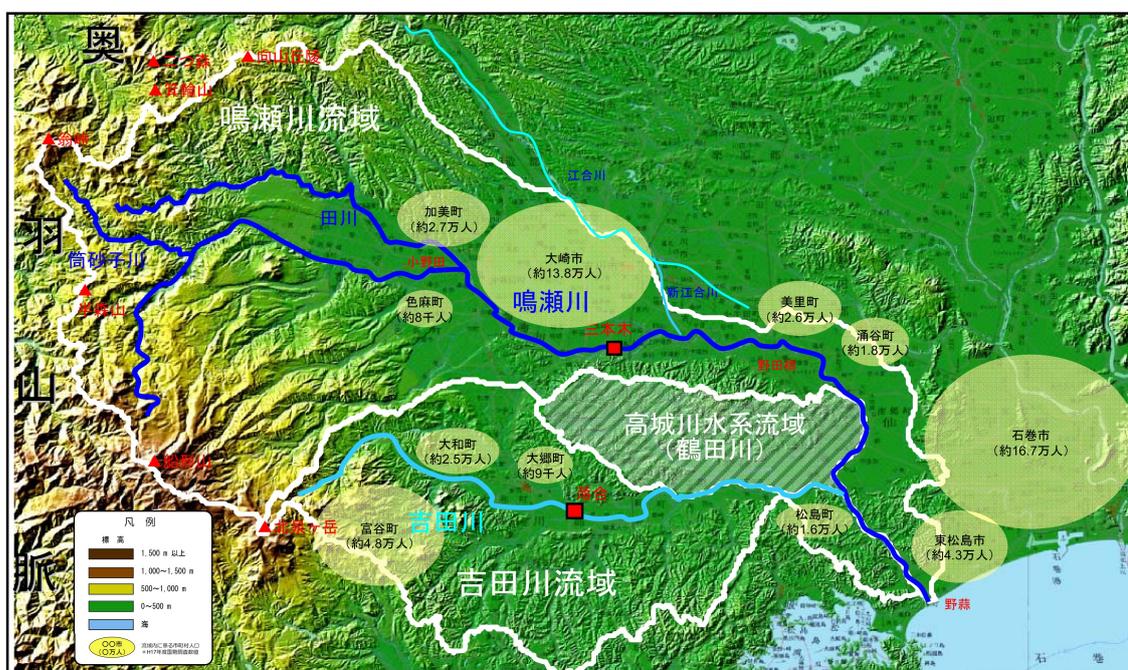
図 1-2 鳴瀬川の地形 (北上川下流河川事務所(カシ米尔 3D にて作成))

鳴瀬川・吉田川流域は、ともに流域全体が扇を開いた形に広がる放射状流域となっており、東西に長く、東より西に向かうにつれ広がる地形形状を呈している。

北は江合川と流域を異にする二つ森及び向山丘陵地帯、西には奥羽山脈の高峰が連なっており、南には北泉ヶ岳その他の山地があり、西南の峰より流出する諸支川は急勾配であるが、中央を流れる本川は緩やかな勾配となっている。

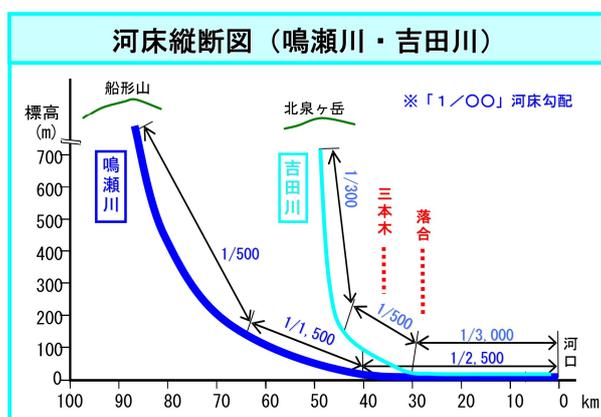
図 1-3 河床縦断面図 (鳴瀬川・吉田川)

鳴瀬川は、北方の二つ森及び向山丘陵地帯、西方の奥羽山脈の高峰、南方の北泉ヶ岳等の山地に囲まれ、山間部より流出する諸支川は急勾配であり、本川においても上流部は 1/100~1/500 と急勾配であるが、平地部において本川は 1/2,500~1/5,000 と急に緩やかな勾配となっており、一度堤防が決壊するとはん濫被害が拡大しやすく、浸水被害が長時間に及ぶという特徴がある一方、川沿いには、東北新幹線、JR 東北本線、JR 陸羽東線、JR 仙石線、東北縦貫自動車道、三陸縦貫自動車道、国道 4 号、45 号、47 号等の基幹交通施設が整備されるなど、交通の要衝となっている。

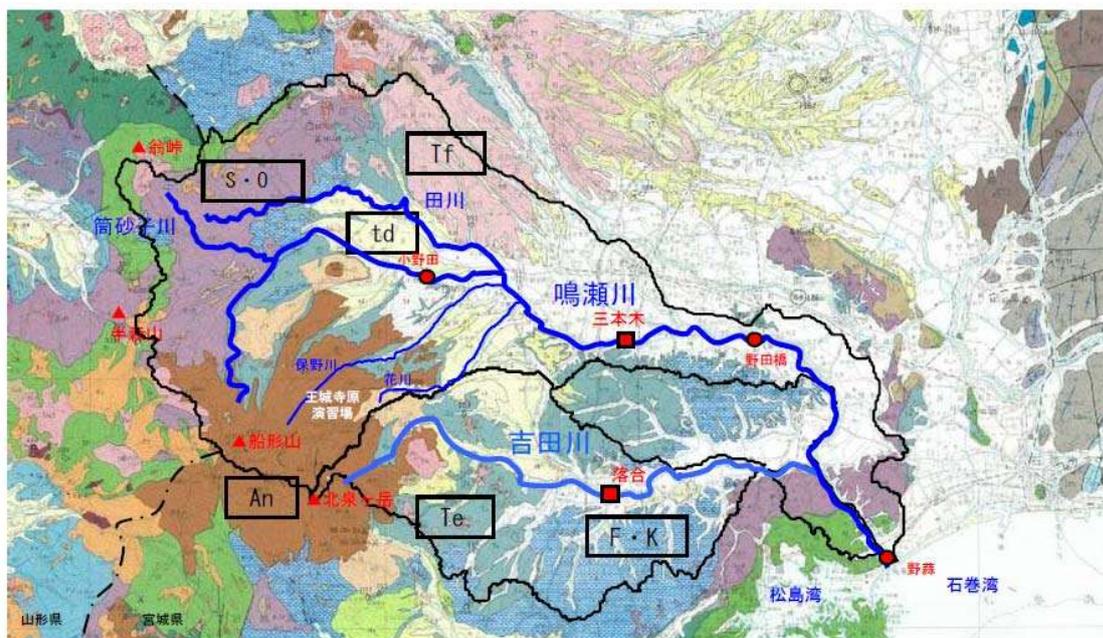
図 1-4 鳴瀬川水系地質図
出典：東北地方土木地質図（東北地方土木地質図編纂委員会）

鳴瀬川流域の地質は、山形県境一帯に山内層の砂岩が分布し、水源地である船形山一帯には安山岩が、北側には溶結凝灰岩が、環状に広く分布している。これらに囲まれた丘陵地では段丘堆積物が分布し、大規模な地すべり地形が散見される。

支川吉田川流域の地質は、その水源地となる北泉ヶ岳付近に安山岩が分布し、その流域には船川層（砂岩）、天徳寺層（砂岩や凝灰岩）が分布している。

td	段丘堆積物 礫・砂・粘土	Te	天徳寺層 砂岩・凝灰岩
An	第四紀火山岩類 安山岩	F・K	船川層 砂岩
Tf	第四紀火山岩類 溶結凝灰岩	S・O	山内層 砂岩

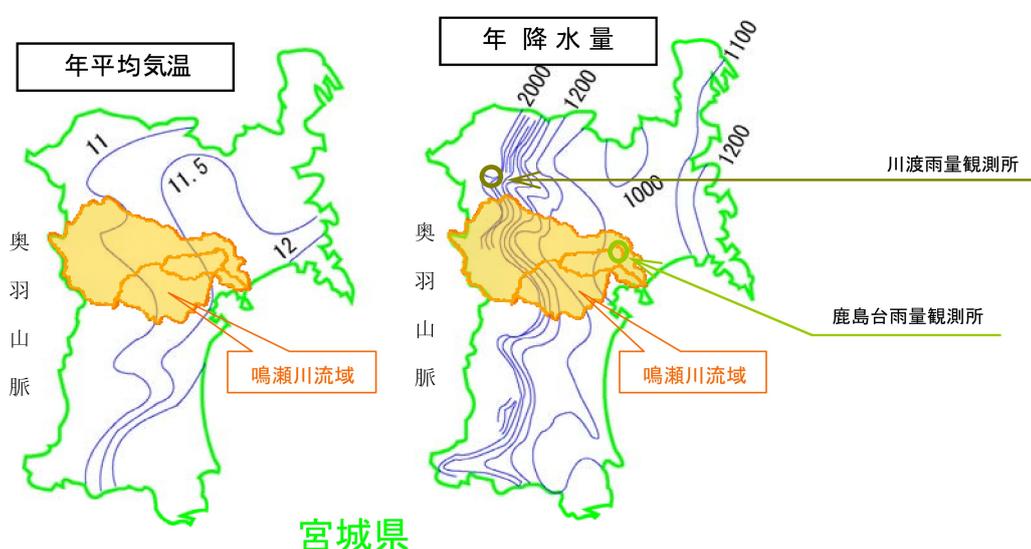
図 1-5 宮城県の気温と降水量(1981年～2010年) 出典：東北の河川（東北地方整備局）

年平均気温は 11.5℃前後であり、冬季は氷点下となり山地に降雪をもたらすが、夏季は 8月でも 24℃前後としのぎやすい。

年平均降水量は平野部で 1,200mm 程度であり、冬季（3ヶ月）で 150mm 以下、夏季（3ヶ月）で 450mm 前後となっている。奥羽山脈の東斜面では、年降水量が 2,000mm を越える多雨地域となっている。

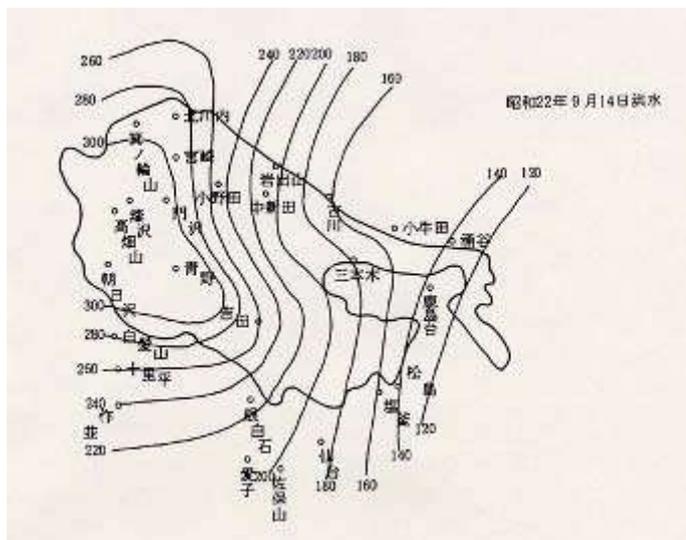
図 4-2 昭和 22 年 9 月洪水等雨量線図

降水分布は比較的山地に多く、連続雨量は鳴瀬川筋では山地で 370mm、平地で 300mm を越え、一方吉田川筋では山地で 440mm、平地で 300mm 以上となった。

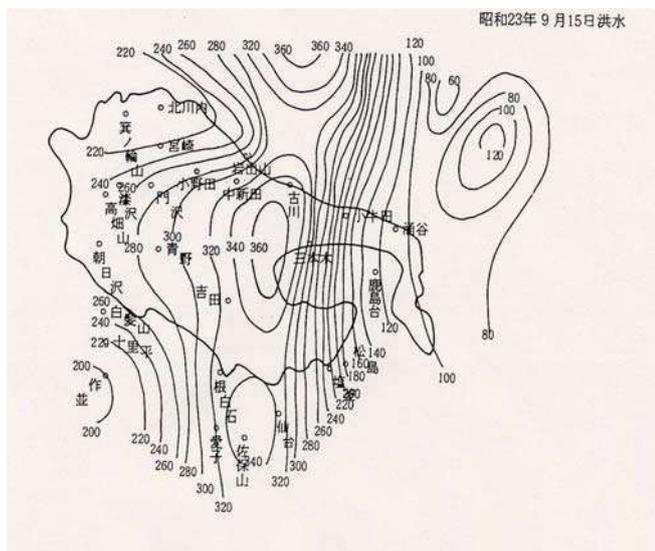
図 4-3 昭和 23 年 9 月洪水等雨量線図

降雨状況は概要にも記した様に、築館観測所においては最大時間降雨量 109.4mm、4 時間の降雨量（最大）は 308.7mm と従来の東北地方の記録を上回る大豪雨であった。

鳴瀬川筋は山地・平地とも 300mm を越し、吉田川は山地で 300mm 以上、平地で 350mm 以上、日雨量も吉岡で 340mm を記録する豪雨であった。

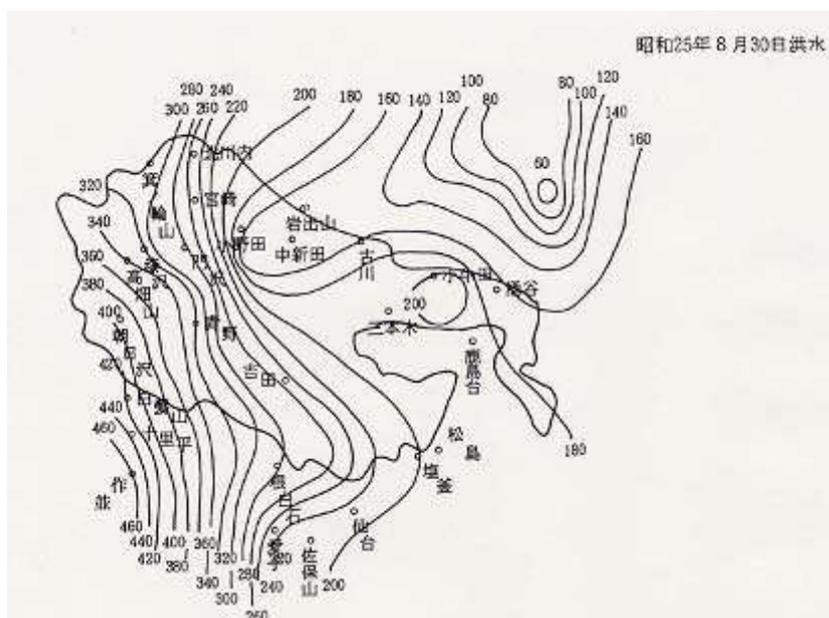
図 4-4 昭和 25 年 8 月洪水等雨量線図

降雨量は、鳴瀬川筋において山地にある榎沢観測所で連続雨量 456.2mm、日雨量 314mm と驚異的な降水であり、山地では 350mm～450mm、平地で 300mm を越している。一方吉田川は、山地・平地とも 250mm 以上降雨となった。

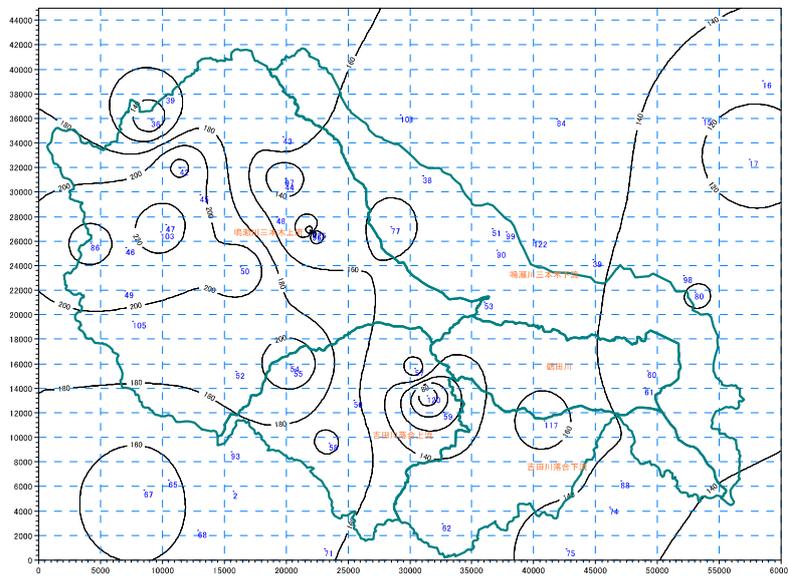
図 4-7 昭和 57 年 9 月洪水等雨量線図

鳴瀬川水系では 19 時～22 時には各観測所とも 30～40mm に達する豪雨となった。中でも青野観測所では 20～21 時に 60mm の観測開始以来最高を記録し、また、3 時間雨量で青野 119mm、嘉太神 101mm、難波 76mm となった。

鳴瀬川 寒風沢 122mm、青野 165mm、北川内 99mm、升沢 169mm

吉田川 明石 97mm、嘉太神 141mm、難波 105mm

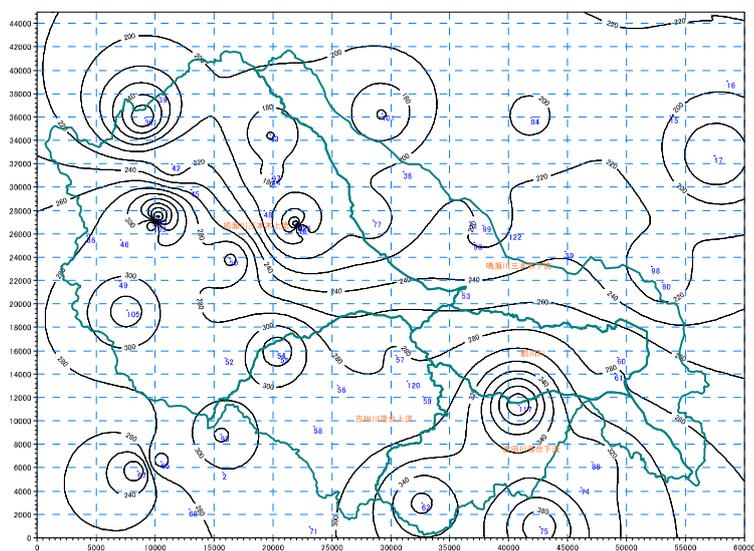
図 4-8 昭和 61 年 8 月洪水等雨量線図

鳴瀬川 升沢 362mm、青野 305mm、明石 305mm

吉田川 明石 323mm、難波 305mm、嘉太神 302mm

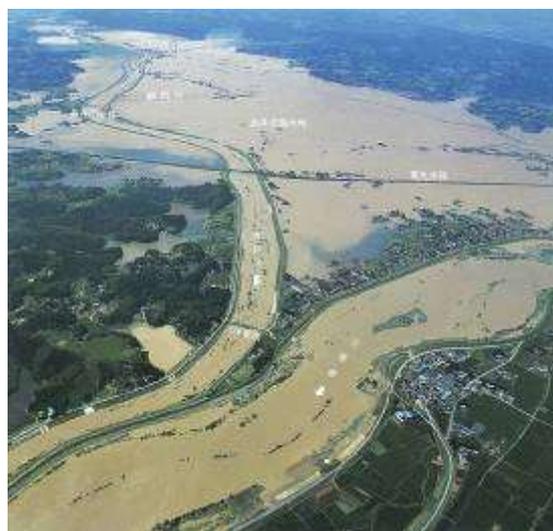
吉田川の破堤氾濫状況
(北上川下流河川事務所)

一方吉田川では、昭和 22 年、23 年のカスリン、アイオン台風、25 年の洪水以来 36 年ぶりの大出水となり、8 月 5 日 8 時過ぎには、落合観測所で計画高水位を突破し、10 時から 11 時過ぎにかけて直轄管理区間 4 箇所において越水、破堤する大災害となった。破堤は上流から桧和田（大和町）、粕川（松島町）の各地先で発生し、これらの町は激甚な被害を受けた。

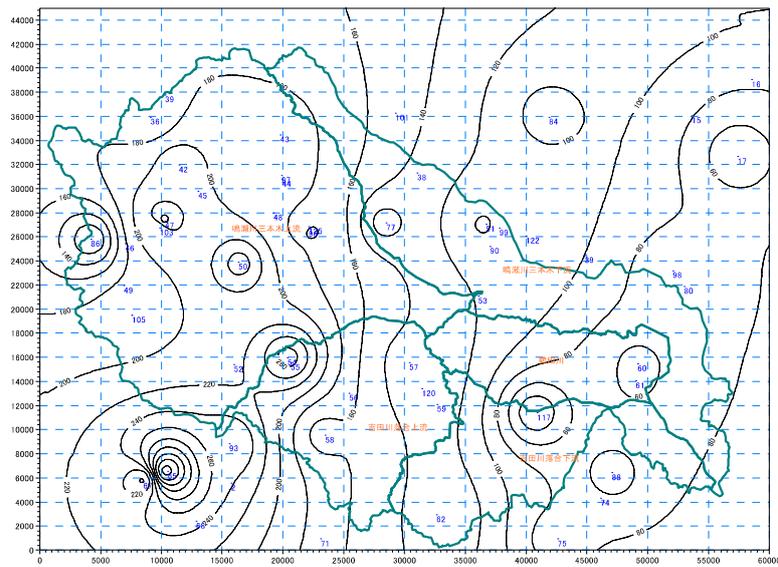
図 4-9 平成元年 8 月洪水等雨量線図

鳴瀬川 寒風沢 205mm、青野 241mm、北川内 189mm、升沢 305mm、小野田 174mm

吉田川 嘉太神 213mm、難波 197mm、明石 127mm

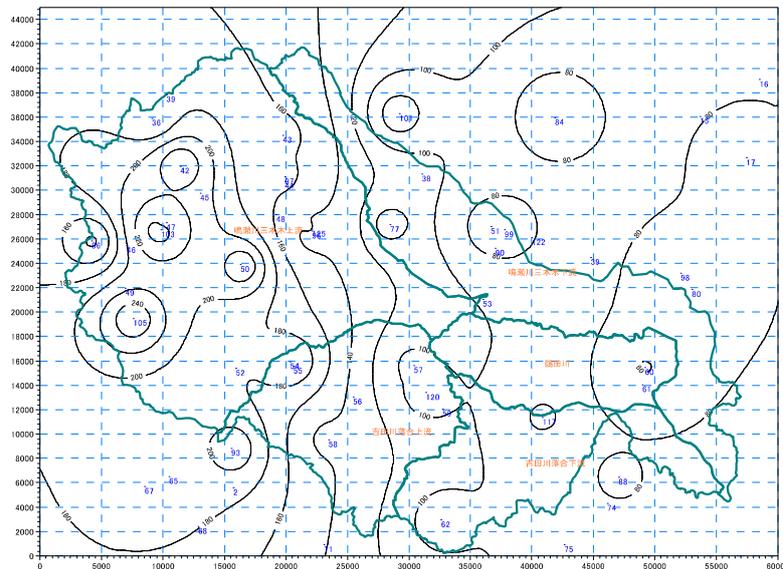
図 4-10 平成6年9月洪水等雨量線図

山沿い地方を中心に時間雨量20mmを越す降雨となり、北川内37mm、小野田35mmを記録した。

降り始めからの総雨量は山沿いの多いところで200mm以上、平野部では50mm以上を記録した。

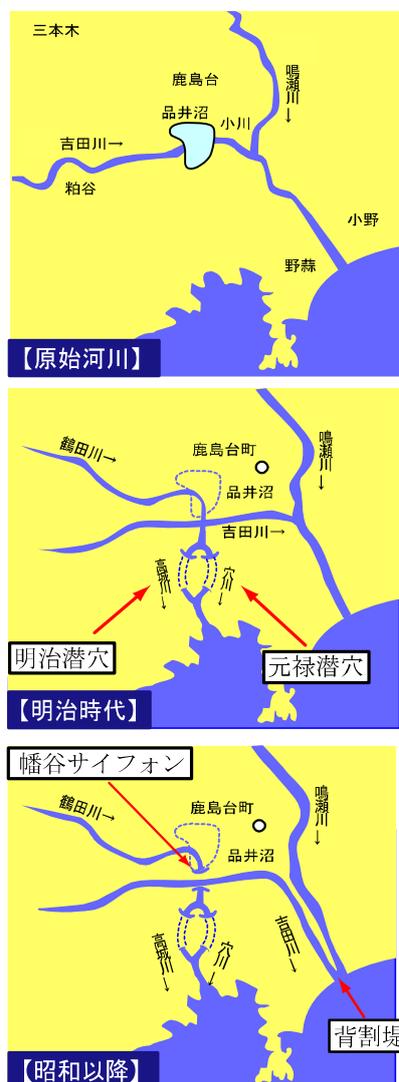
幡谷サイフォン
 (北上川下流河川事務所)

昭和に入ると、品井沼流域を鳴瀬川から分離するため掘削・堤防建設（昭和2～15年）、鳴瀬川の洪水が吉田川に逆流するのを防ぐ背割堤工事（大正14年～昭和16年）、吉田川と立体交差する幡谷サイフォンの設置（昭和7～9年）、さらには新江合川の開削（昭和8～32年）なども行われた。末期には、漆沢ダムや南川ダムの完成によって洪水流量の調節も行っている。

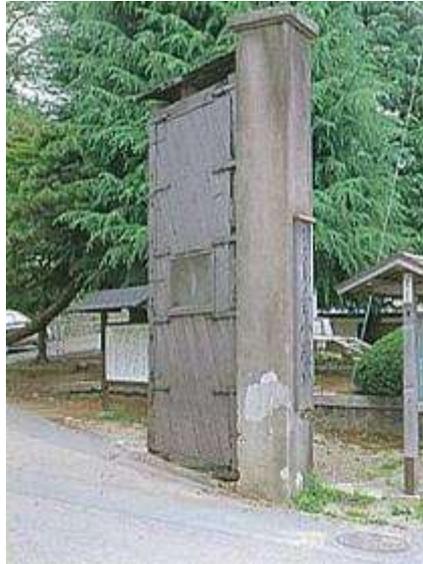
鳴瀬川の逆流を防ぐ目的で小川口に設置された小川水門は、二枚建で中央拌み合わせとした扉で、鳴瀬川と品井沼の水位の高低により開閉する仕組みであった。排水工事の完成とともに撤去されたが、その一部は、鹿島台小学校の門扉として保存されている。

小川水門（北上川下流河川事務所）

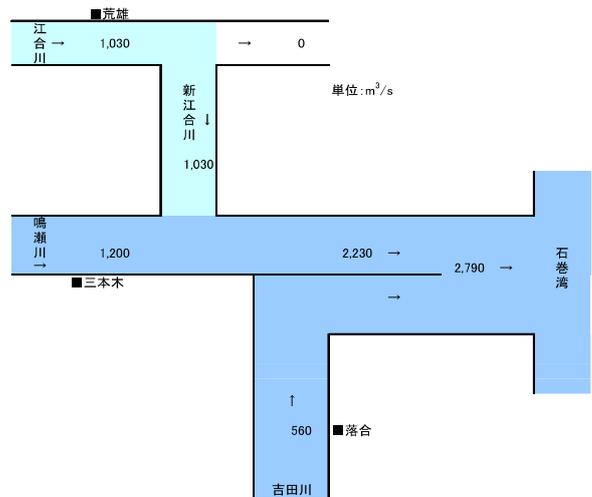
図 4-13 当初計画 大正 10 年

当時の計画では江合川は旧北上川の洪水流量を減少させ併せて江合橋より下流 27km の兩岸堤防を節約する目的をもって古川市福沼より新川（新江合川）を開削し江合川計画高水流量 1,030 m^3/s 全量を鳴瀬川に合流させ、鳴瀬川は河幅を拡幅すると同時に堤防を堅固にし、河積不足の個所については、堀削又は浚渫を行い、河道の蛇行の著しい個所は整正を行う計画であった。

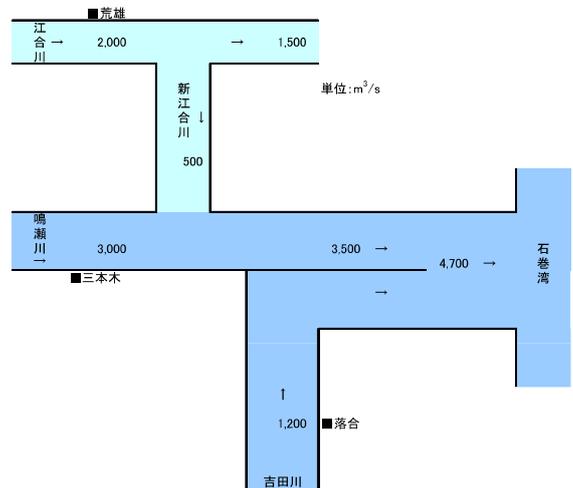
図 4-14 第 1 次改定計画 昭和 24 年

その後昭和 22 年 9 月のカスリン台風、同 23 年 9 月アイオン台風にともなう大出水は、当初計画高水流量をはるかに上廻り当初計画を根本的に改定する必要性が生じ、検討の結果、鳴瀬川及び新江合川の河積並びに工事の進捗状況等を勘案し、昭和 24 年計画では江合川、鳴瀬川及び吉田川の計画高水流量をそれぞれ 2,000 m^3/s 、3,000 m^3/s 、1,200 m^3/s と決定した。

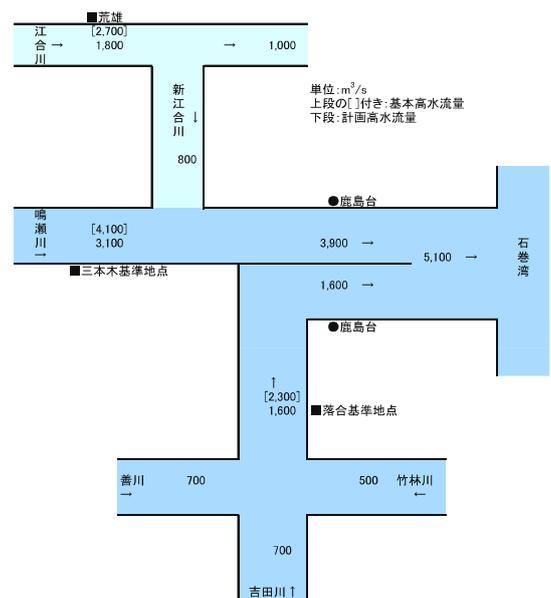
図 4-17 第1回改定工事实施基本計画 昭和55年

計画高水流量は流量配分図のとおり、新江合川の分派量が800 m³/s となるのに伴い、三本木3,100 m³/s の計画流量が、新江合川合流後3,900 m³/s となるものである。また、吉田川では落合にて1,600 m³/s と改めた。

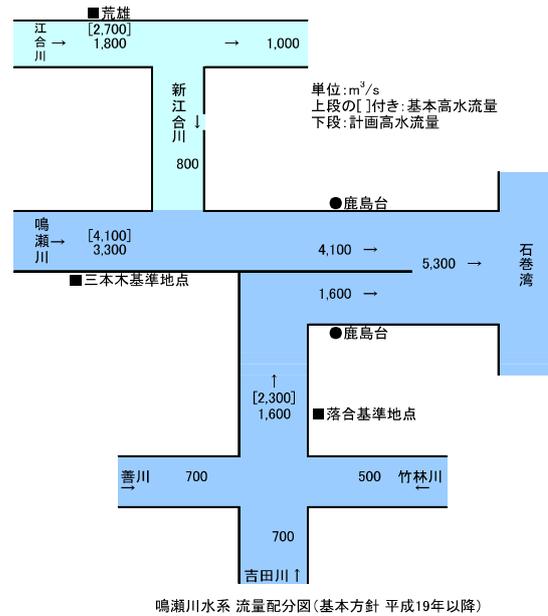
図 4-18 河川整備基本方針 平成 18 年

平成 9 年に改正された河川法を踏まえ、平成 18 年には鳴瀬川水系河川整備基本方針を策定し、計画の洪水調節施設、河道計画の見直しにより、鳴瀬川の基準地点三本木における基本高水のピーク流量を $4,100\text{m}^3/\text{s}$ とし、流域内の洪水調節施設により $800\text{m}^3/\text{s}$ を調節し、計画高水流量を $3,300\text{m}^3/\text{s}$ とするとともに、支川吉田川の基準地点落合における基本高水のピーク流量を $2,300\text{m}^3/\text{s}$ とし、流域内の洪水調節施設により $700\text{m}^3/\text{s}$ を調節し、計画高水流量を $1,600\text{m}^3/\text{s}$ とする計画である。

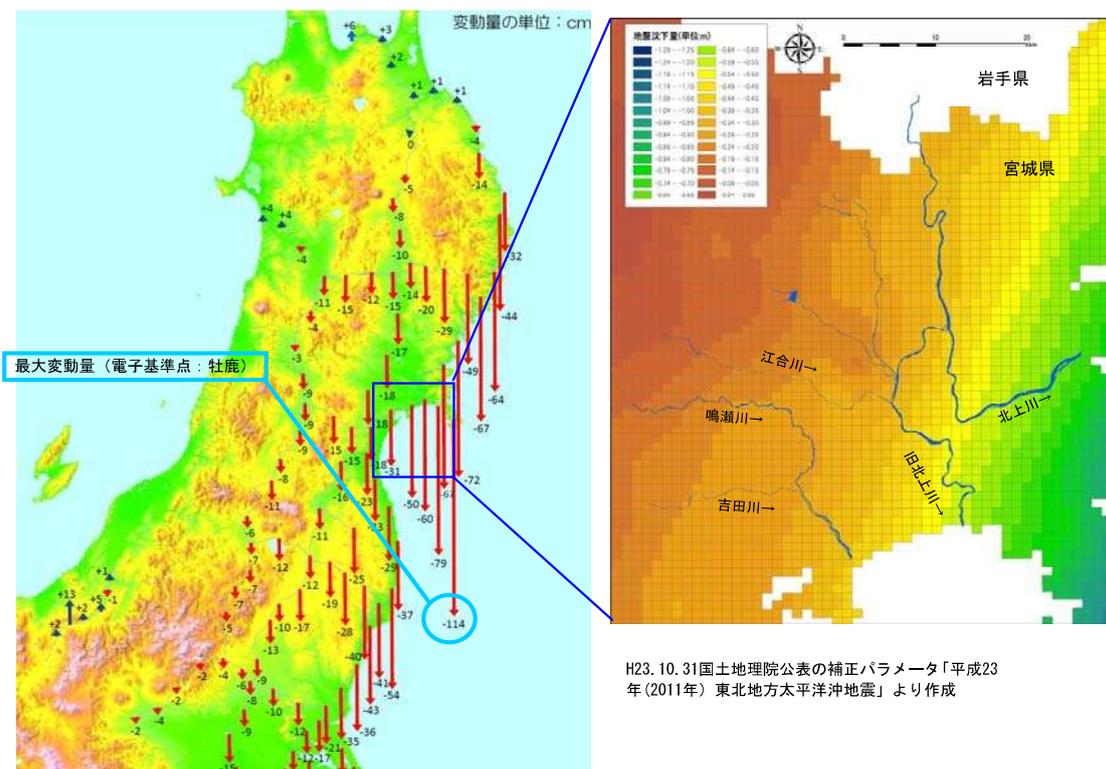
図 4-20 広域的な地盤沈下

東北地方太平洋沖地震により広範囲にわたり地殻変動が生じており、上下変動量としては最大で114cm（電子基準点：牡鹿）の沈下が確認されている。鳴瀬川の河口部においても、概ね45cm程度、直轄区間上流端の大崎市や大和町においても、20cm程度の地盤沈下が生じている。

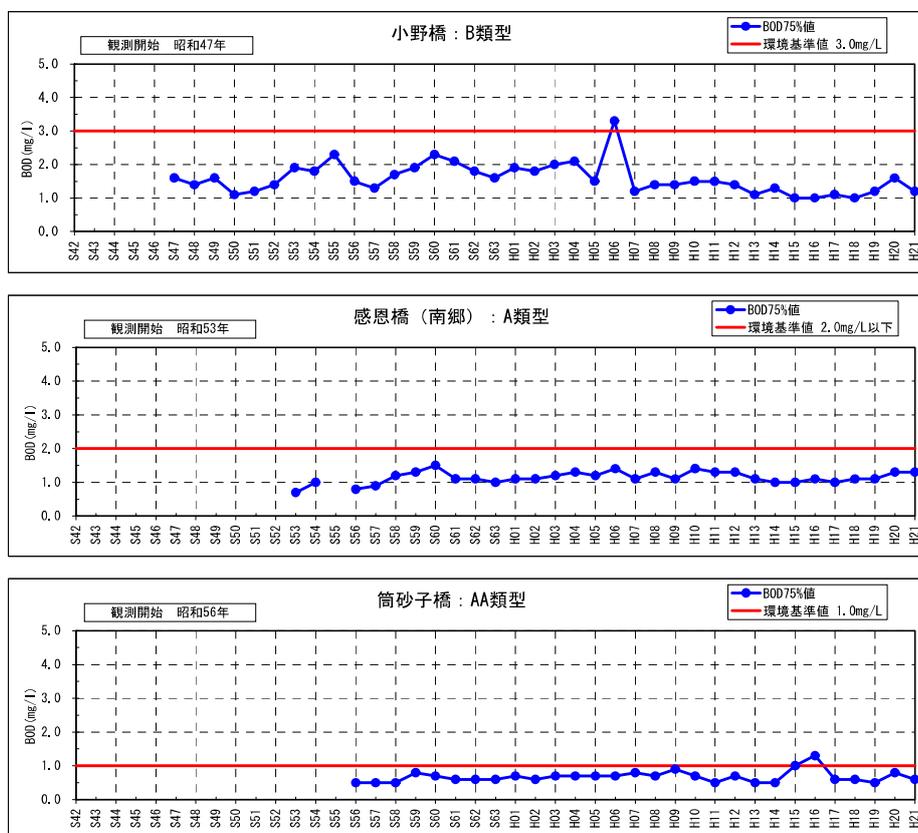
図 6-3 鳴瀬川主要地点における水質経年変化図

河口からの距離(km)	地点名	水質類型	BOD環境基準値(mg/l)	BOD75%値が環境基準を達成していない年	観測開始からの達成率
67.0	筒砂子橋	AA	1	H16	97%
45.1	鳴瀬橋(中新田)	A	2	なし	100%
35.9	三本木橋(三本木)	A	2	S54、58、H6	93%
30.0	志田橋(下中ノ目)	A	2	S48、54、55、59、60、62、H6	82%
17.4	感恩橋(南郷)	A	2	なし	100%
4.2	小野橋	B	3	H6	97%

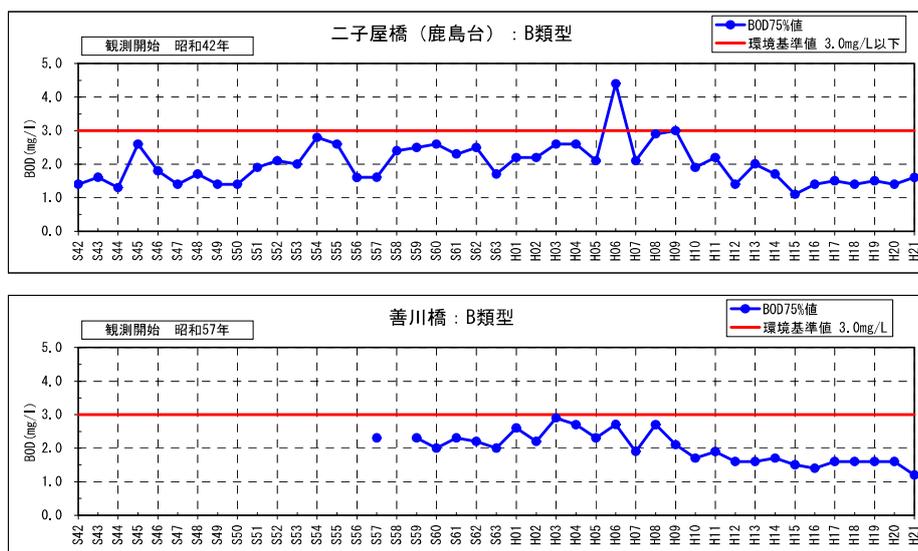
図 6-4 吉田川主要地点における水質経年変化図

河口からの距離(km)	地点名	水質類型	BOD環境基準値(mg/l)	BOD75%値が環境基準を達成していない年	観測開始からの達成率
29.0	善川橋	B	3	なし	100%
28.7	八幡堂橋(落合)	B	3	S62、H6	93%
9.7	二子屋橋(鹿島台)	B	3	H6	98%

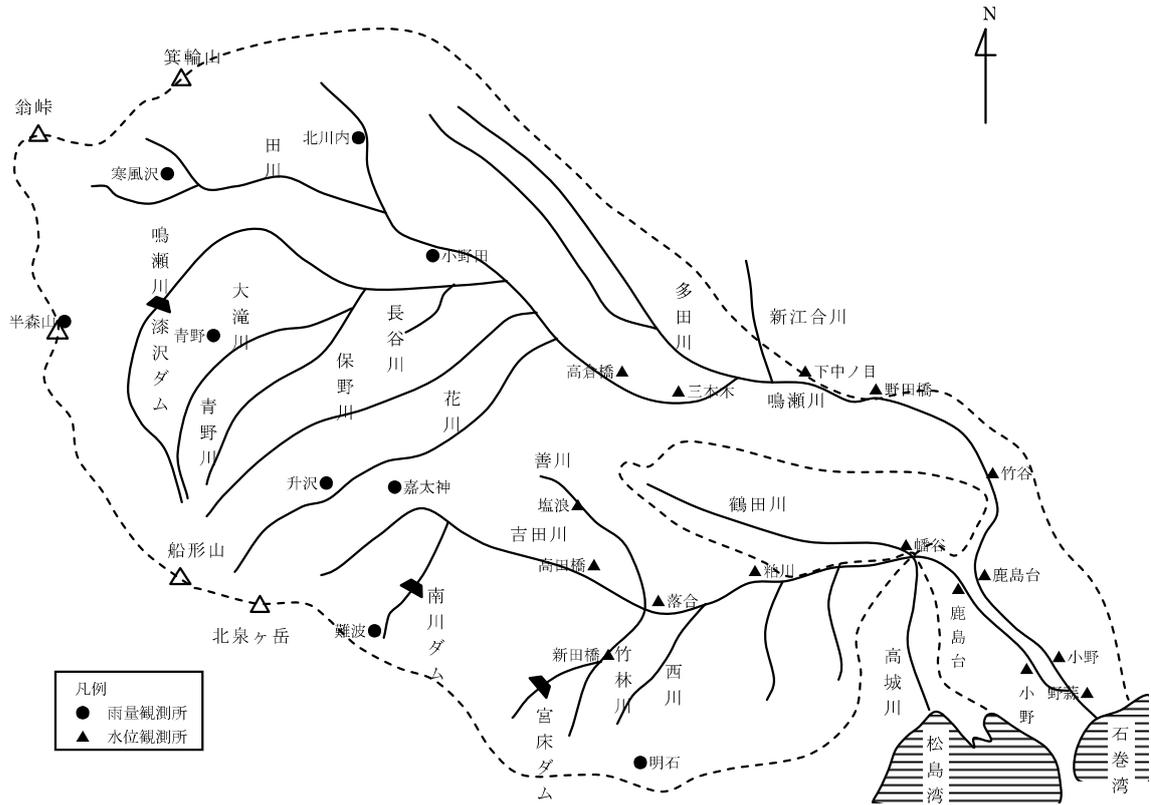
図 9-2 鳴瀬川流域の雨量・水位観測所位置

鳴瀬川流域内では、雨量観測所を9箇所、水位・流量観測所を16箇所設置し、自動観測による情報収集やテレメータ等によりリアルタイムに情報を収集しており、これらのデータを活用して治水計画はもとより、洪水時における洪水予測に役立っている。

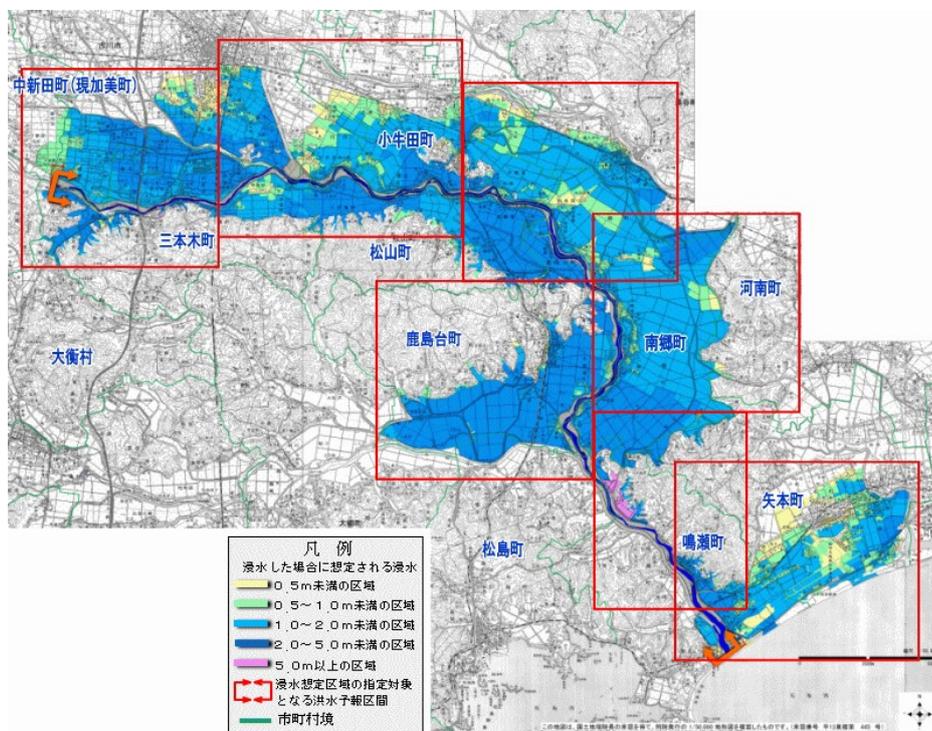
図 9-3 鳴瀬川浸水想定区域図

鳴瀬川及び吉田川の浸水想定区域内面積は、約 300km²（浸水想定区域内人口約 16 万人、資産総額約 2.66 兆億円〔※第 9 回河川現況調査結果（平成 17 年基準）〕）である。鳴瀬川及び吉田川では、河川改修などの整備を実施するばかりでなく、住民の洪水に対する意識を高めるため、平成 13 年度に浸水想定区域図の指定・公表を行い、周辺住民へ情報提供を行っている。
