# 鳴瀬川水系の流域及び河川の概要

平成 2 4 年 1 1 月

国土交通省 水管理・国土保全局

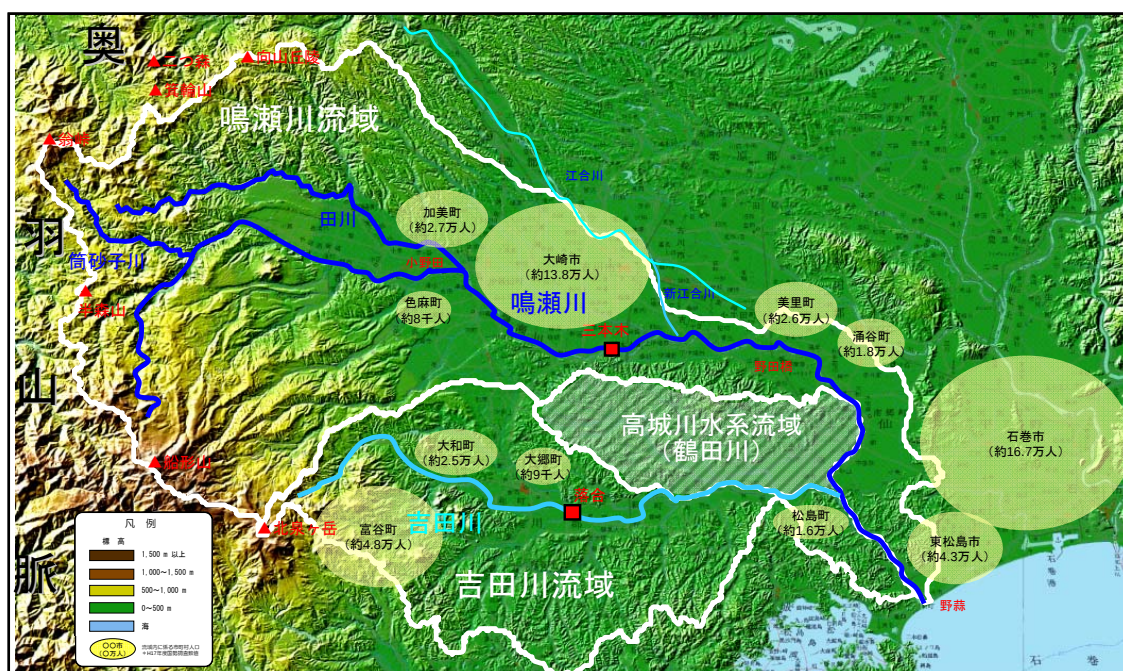
図 1-2 鳴瀬川の地形（北上川下流河川事務所(カシミール 3D にて作成)）

鳴瀬川・吉田川流域は、ともに流域全体が扇を開いた形に広がる放射状流域となっており、東西に長く、東より西に向かうにつれ広がる地形形状を呈している。

北は江合川と流域を異にする二つ森及び向山丘陵地帯、西には奥羽山脈の高峰が連なっており、南には北泉ヶ岳その他の山地があり、西南の峰より流出する諸支川は急勾配であるが、中央を流れる本川は緩やかな勾配となっている。

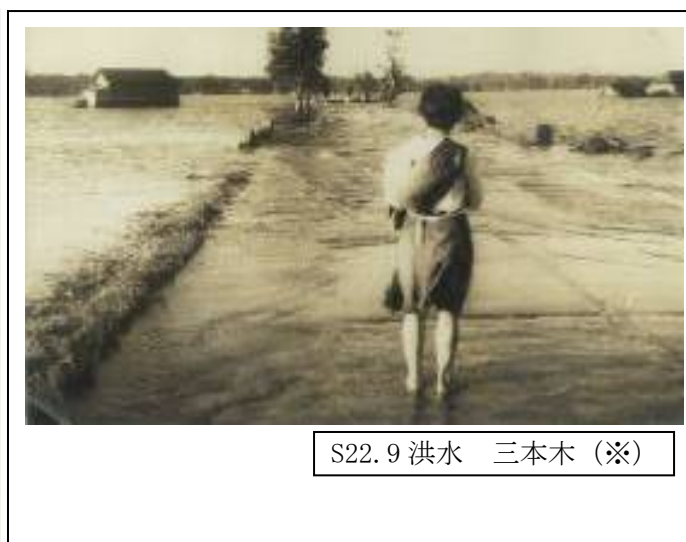
図 4-2 昭和 22 年 9 月洪水等雨量線図

本洪水は関東の東岸をかすめて北東に進んだカスリン台風によるもので、降水量は、山地で 440mm を越し、河川の出水は警戒水位を突破し、既注の最大洪水をしのぐ大出水を起こし、堤防は破堤し未曾有の大被害を与えた。

鳴瀬川は警戒水位を突破し、上流地点の加美町中新田地内にて左右岸破堤し、河川及び沿川の耕地に大損害を与えた。吉田川は大郷町(旧大谷村不来内地内)右岸で破堤し、幡谷伏越を逆流し左岸の耕地にも侵入し、左右両岸の耕地は勿論、河川工作物にも大損害を与えた。

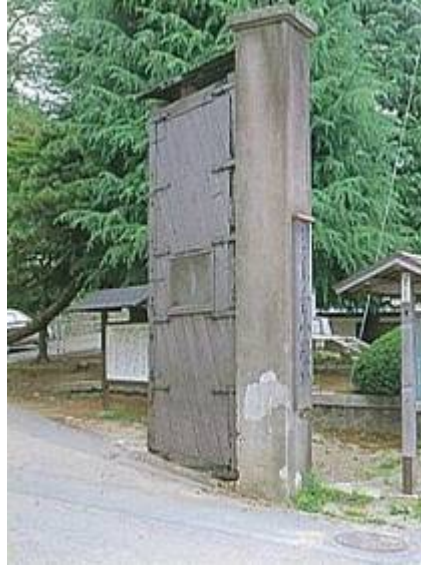
小川水門（北上川下流河川事務所）

鳴瀬川の逆流を防ぐ目的で小川口に設置された小川水門は、二枚建で中央拌み合わせとした扉で、鳴瀬川と品井沼の水位の高低により開閉する仕組みであった。排水工事の完成とともに撤去されたが、その一部は、鹿島台小学校の門扉として保存されている。
