1. 流域の概要

2. 河床変動の状況

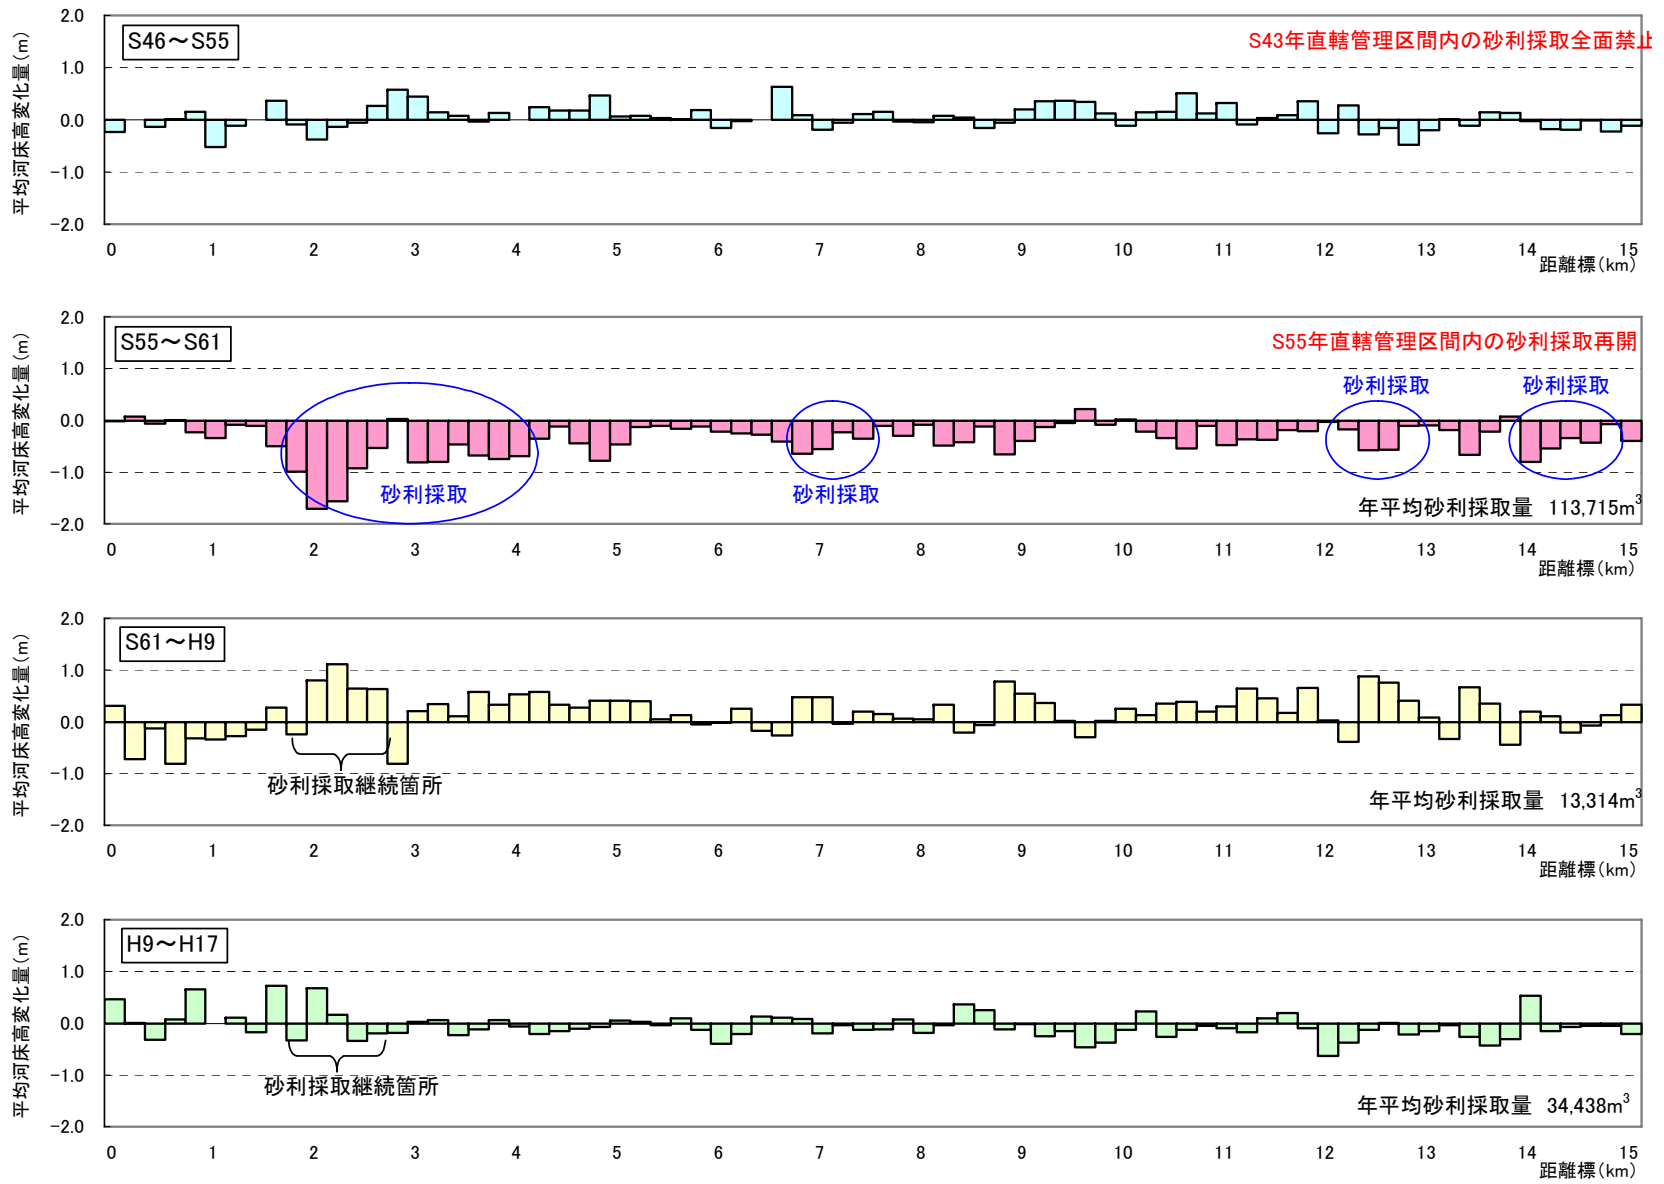
図 2 - 2 年平均河床変動高

仁淀川における平均河床高の変動を図2-2に示す。

仁淀川では昭和55年に砂利採取が再開され、全川にわたり河床が低下したが、昭和61年以降砂利採取の減少に伴い河床の変動量は小さくなり、近年では大幅な河床変動は見られない。

- S46年～S55年はおおむね河床が安定している。
- S55年～S61年は砂利採取の再開もあり、全川にわたり河床の低下がみられる。
- S61年～H9年は砂利採取が減少したこともあり、ゆるやかな堆砂傾向。
- 近年のH9年～H17年は大幅な河床変動は見うけられない。
- 2k～3k付近では、近年砂利採取しても堆積傾向を示す。

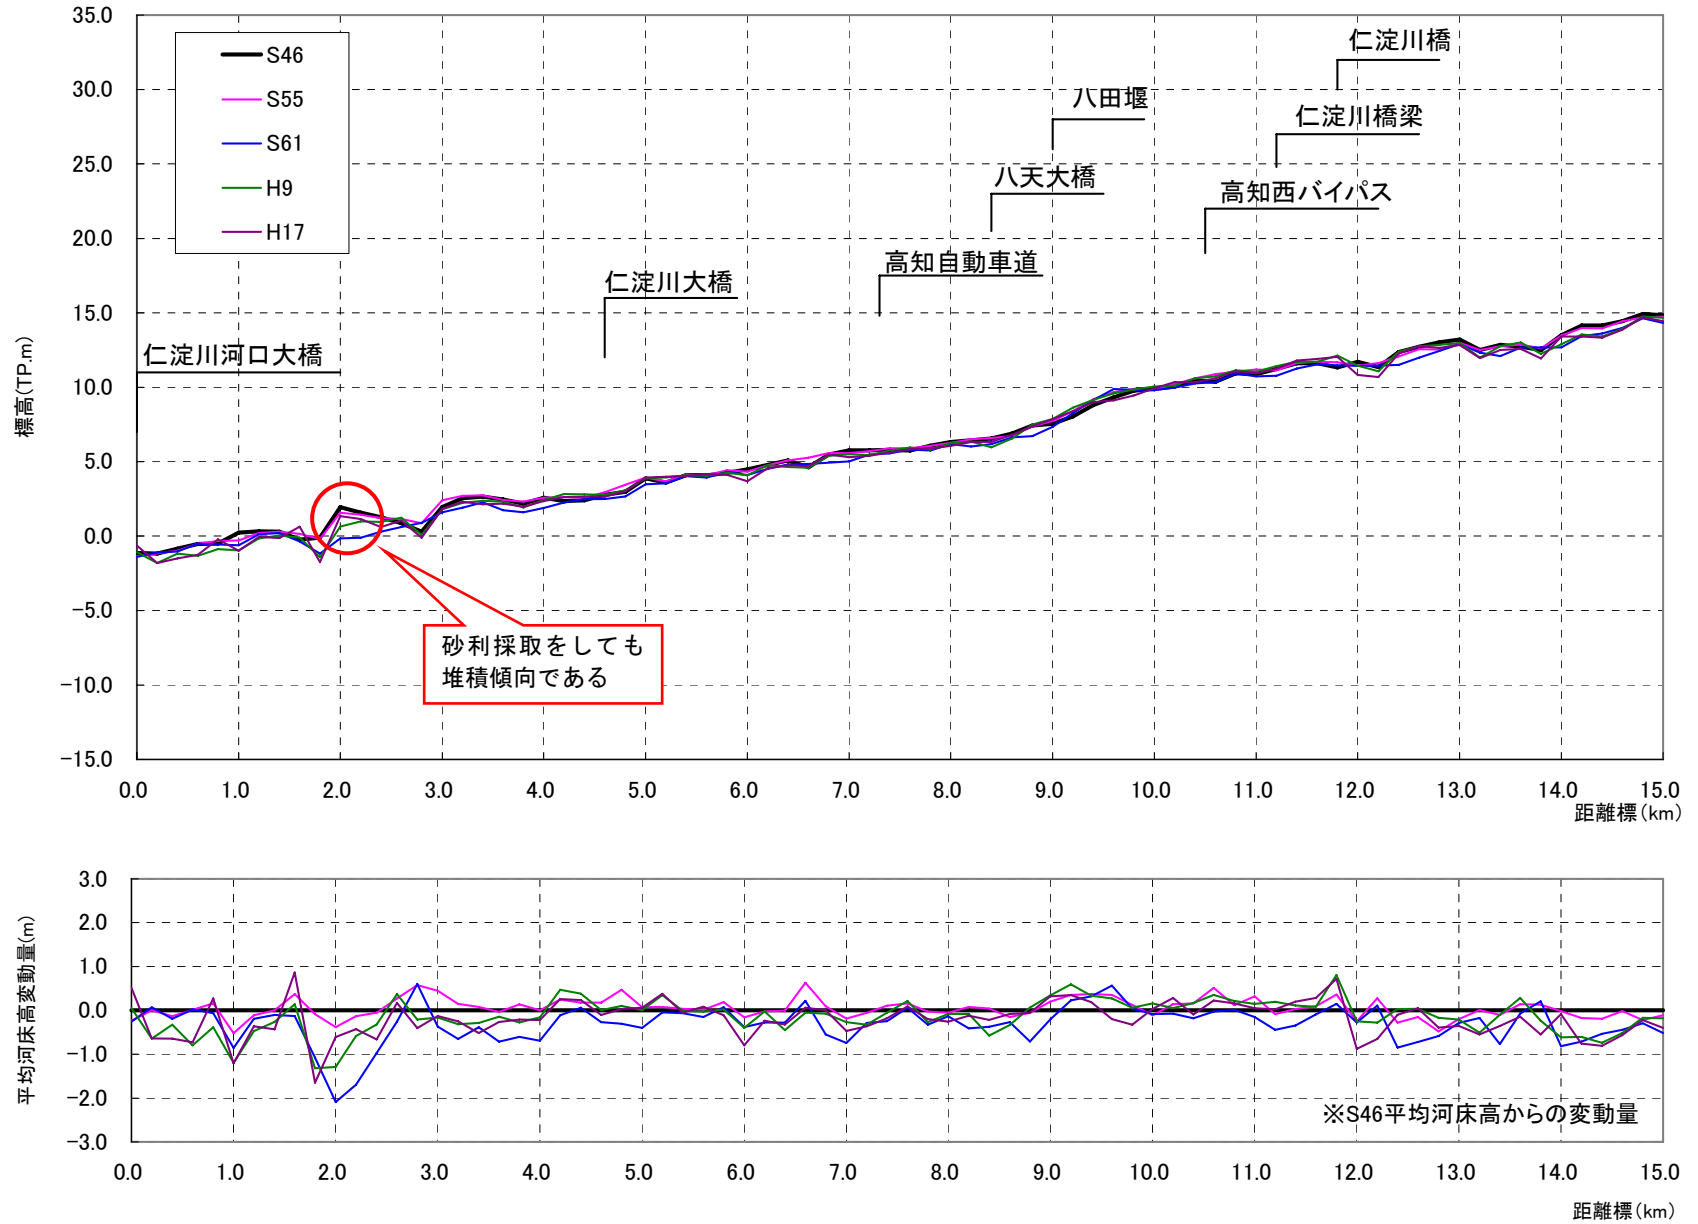
図 2 - 3 仁淀川平均河床高縦断図 (上段)、昭和46年を基準とした平均河床高変動量 (下段)

仁淀川における平均河床高縦断経年変化図を2-3に示す。

仁淀川では昭和55年からの砂利採取再開の影響もあり、全川にわたり河床が低下したが、その後、砂利採取量の減少に伴い近年ではおおむね河床が安定している。しかし、近年砂利採取を実施している2k~3k付近においては堆積傾向を示している。

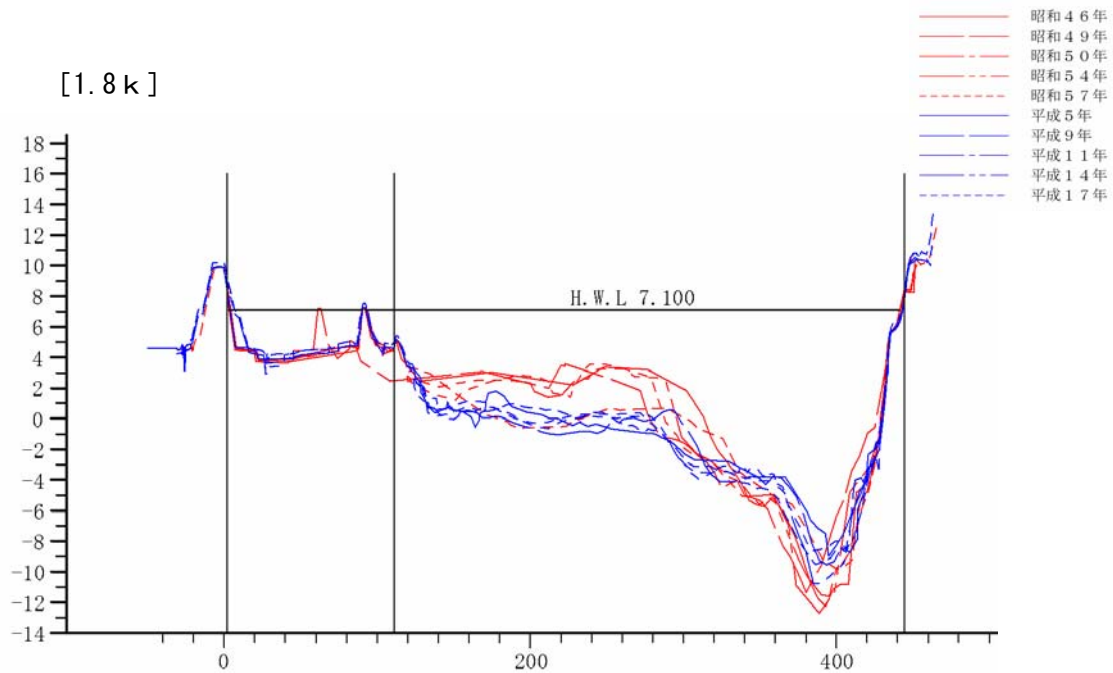
図2-4 (1) 仁淀川1.8k横断面図

仁淀川では砂利採取が昭和55年に再開され、以降の昭和61年頃まで直轄管理区間の全川にわたり河床が大幅に低下している。特に砂利採取が盛んに行われた2k～3k付近では顕著に現れており、近年は砂利採取量の減少に伴い大幅な変化は見られない。

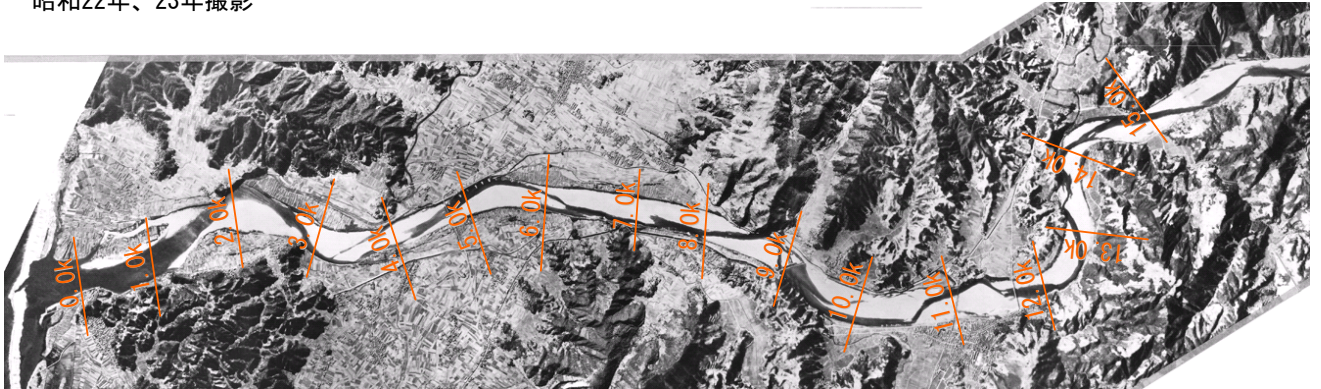
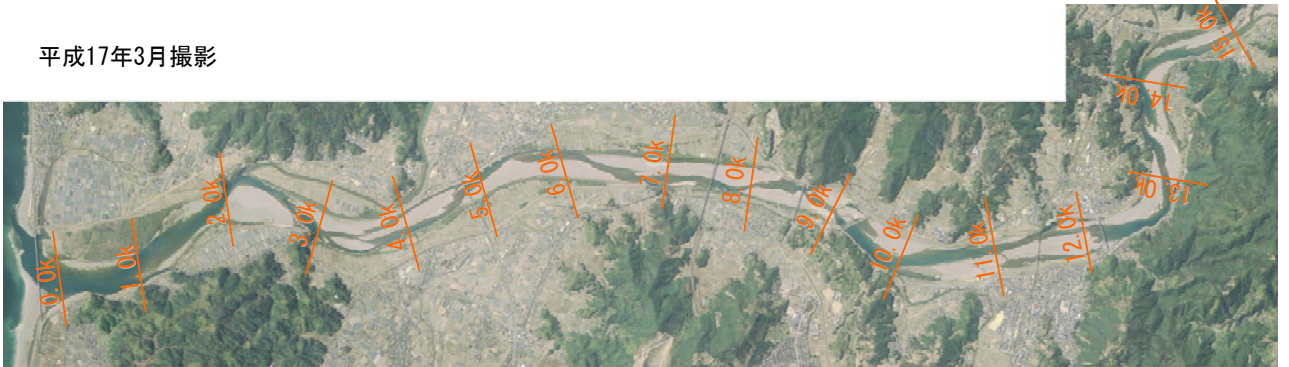
図 2 - 6 空中写真比較

図2-5は、みお筋の経年変化である。仁淀川直轄管理区間内には、ゆったりと蛇行を繰り返すみお筋が形成され、10箇所の水衝部が存在する。みお筋および水衝部の位置は、図2-5、2-6からも分かるように変化はほとんどない。水衝部は、5km付近の右岸側に形成される水衝部を除く9箇所はいずれも山付け部にあたり、河床洗掘による堤防への影響は低い。

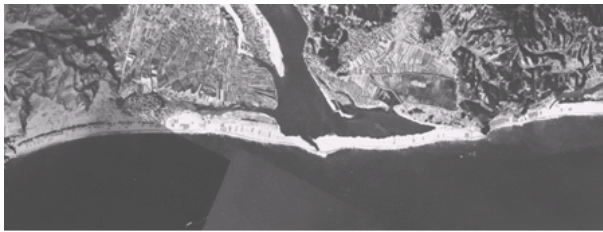
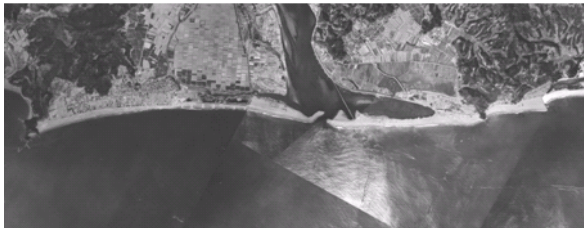
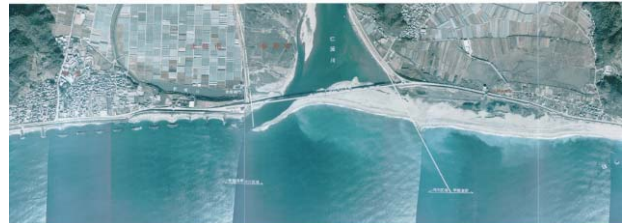
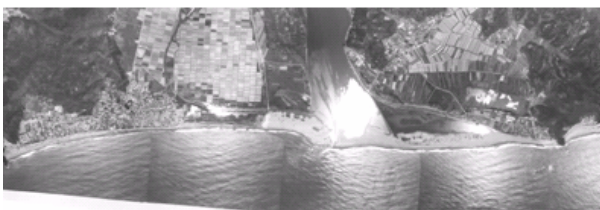
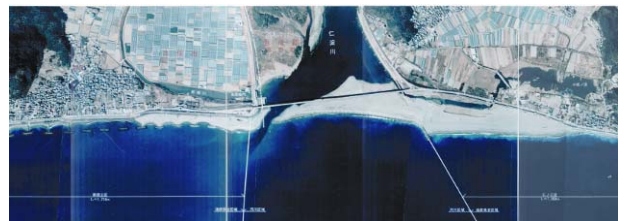
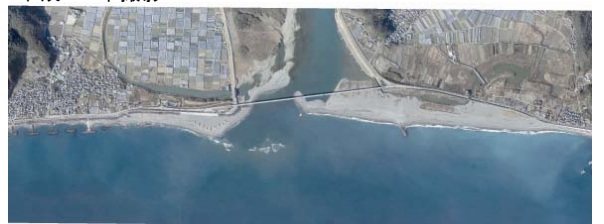
図 2 - 6 河口の経年変化

河口砂州の開口部は、S22年は砂州が発達しており、S55年は左岸開口、H18年には右岸開口と経年的に変化している。

仁淀川の河口砂州は、上流部からの流出土砂が堆積することで発達するのではなく、汀線に直角方向の波を受ける河口であることから、流出土砂が波浪により運ばれ堆積したことによって発達しているものと考えられる。

そのため、流量が少ないときは河口が閉塞しやすく、平成17年に3回、平成18年に2回と近年において河口閉塞が発生しており、河口部右岸支川である新堀川の排水不良の解消及び魚類の遡上等に配慮し、河口砂州の開削を実施している。

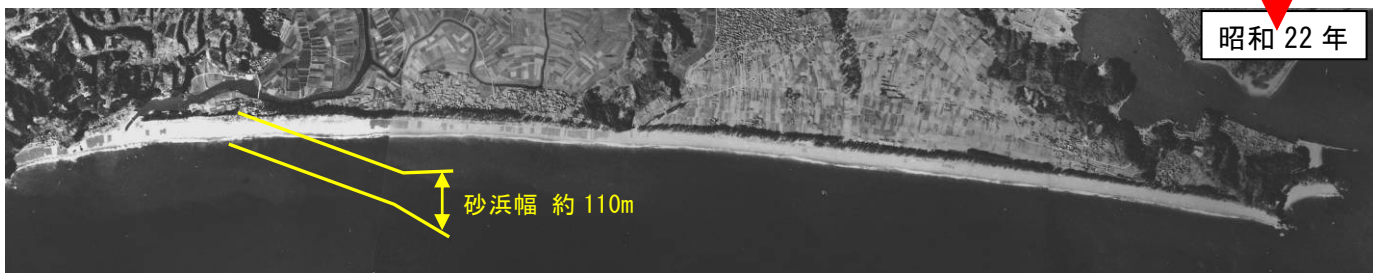
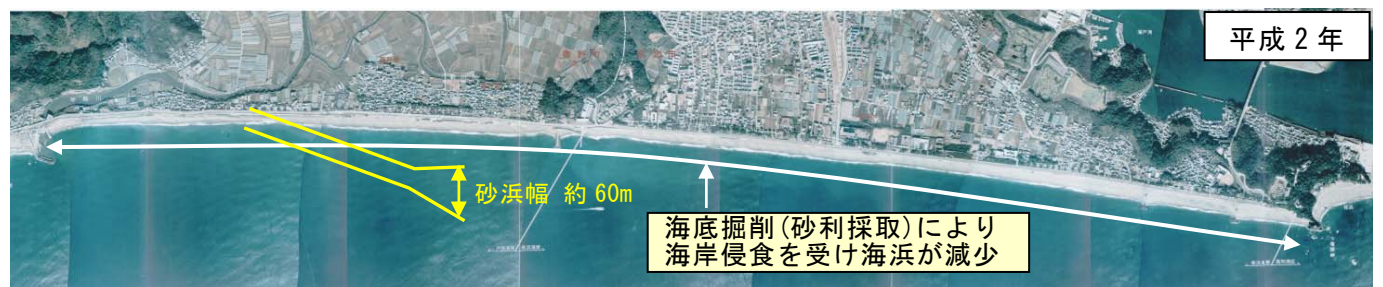
図 3 - 3 高知海岸の形状経年変化(戸原・長浜地区)

仁淀川河口部及び両岸域に広がる高知海岸は、かつて豊かな砂浜が広がる白砂青松の海岸であったが、昭和21年の南海大地震による地盤沈下やその後の海底掘削(砂利採取)などにより海岸侵食を受け海浜は減少傾向である。近年も減少傾向ではあるが、突堤や離岸堤を設置するなど海浜の侵食防止に努めている。

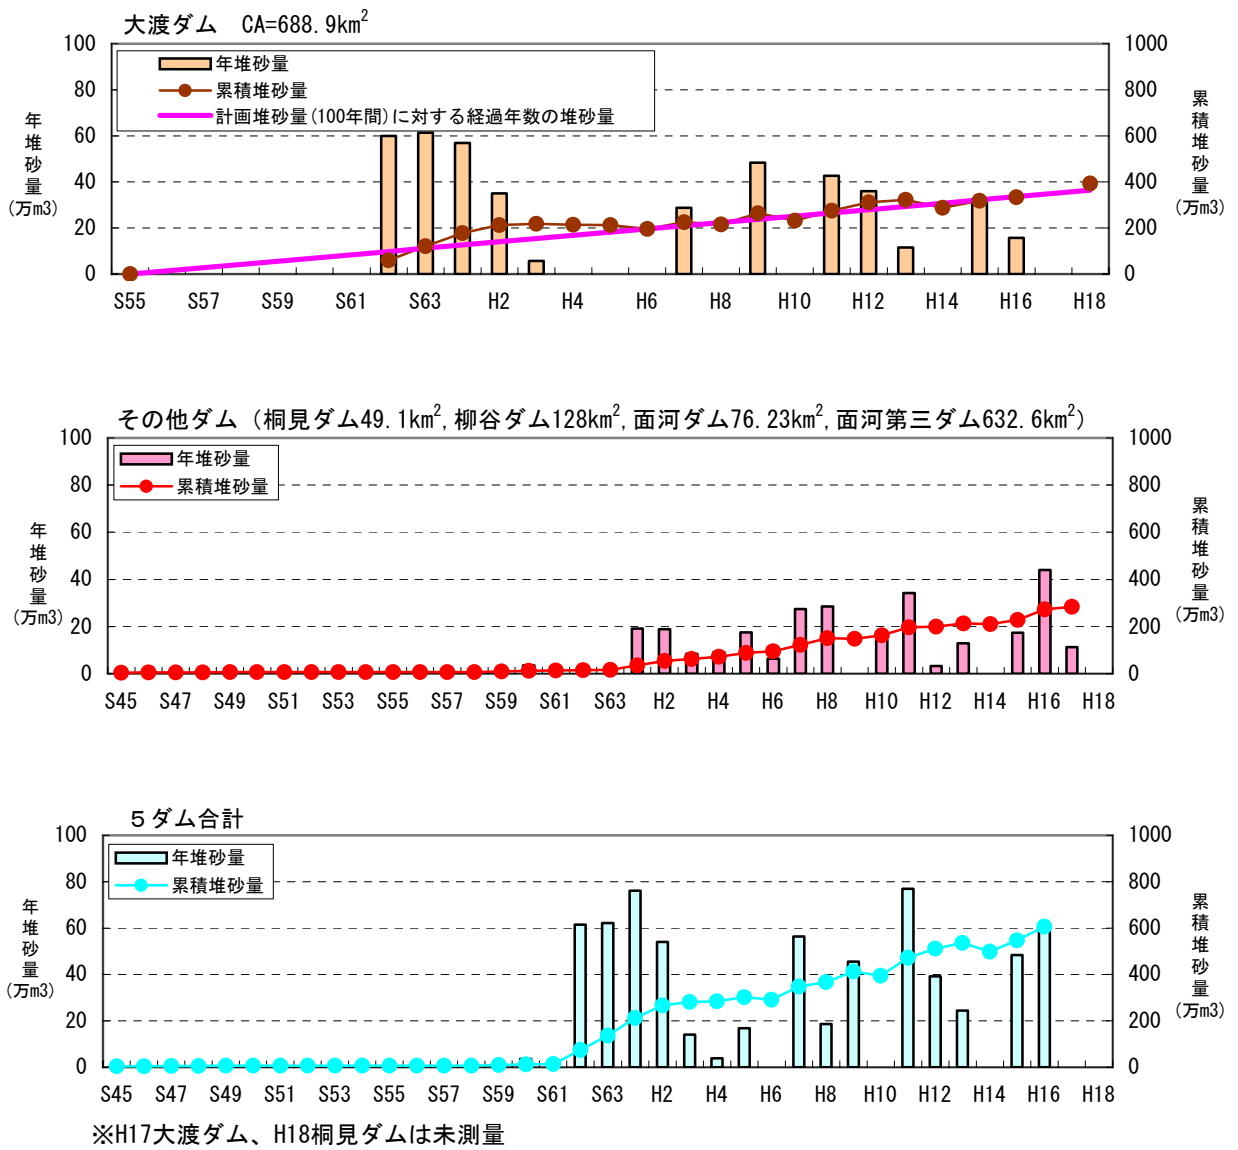
図 4 - 1 仁淀川流域のダムの堆砂量

大渡ダムは、昭和56年に試験湛水を開始して以降、平成18年までの25年間で約390万 m^3 堆砂しており、各年の堆砂量はほぼ計画通りである。
