## 4. 水害と治水事業の沿革

## 4.2 治水事業の沿革

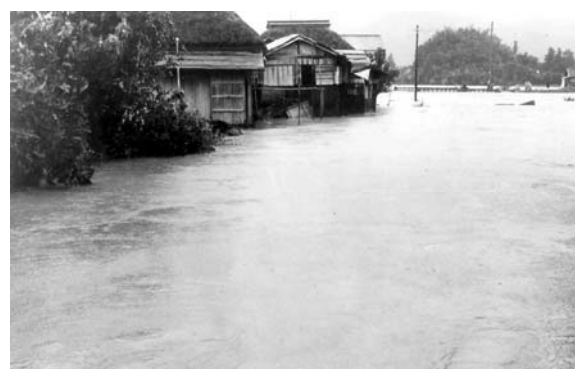
昭和38年8月洪水浸水状況

（波川地区）

（用石地区）

仁淀川の家屋浸水被害は、家屋全壊3戸、床上浸水1,569戸、床下浸水289戸に達した。

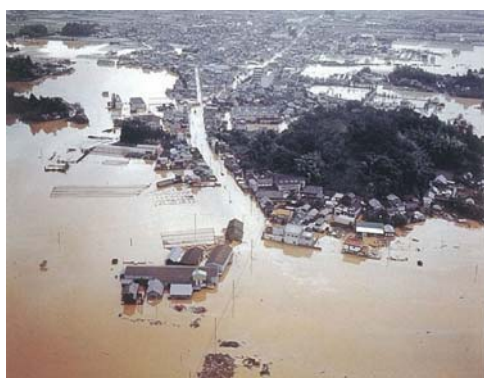
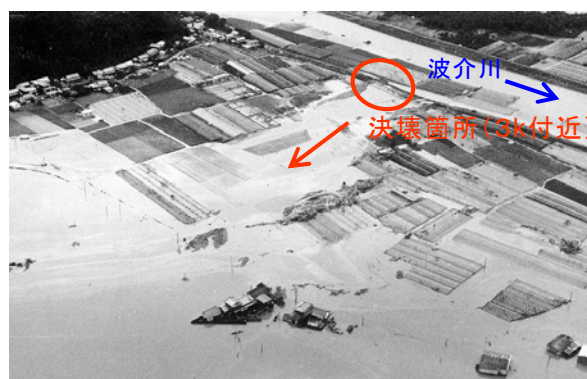
昭和50年8月洪水浸水状況

(土佐市市街地の内水はん濫)

(用石地区：本川右岸3k付近)

降雨量は、高知県内でも仁淀川流域が最も多く、本川筋では中島堤防の越水をはじめ堤防決壊、漏水による法面崩壊、堤防亀裂、護岸崩壊等の大被害を受けた。また、支川波介川なみせがわの用石堤防は決壊(約100m)を含め、約1.4kmにわたり越水、漏水で全川的に壊滅的な被害を受けた。さらに、支川の日下川・宇治川・奥田川おくだ・南の谷川・波介川の各支川では、内水により平地のほとんどで浸水する大水害となった。

仁淀川の家屋浸水被害は、家屋全・半壊2,128戸、床上浸水5,272戸、床下浸水1,792戸に達し、戦後最大の浸水被害を記録した。

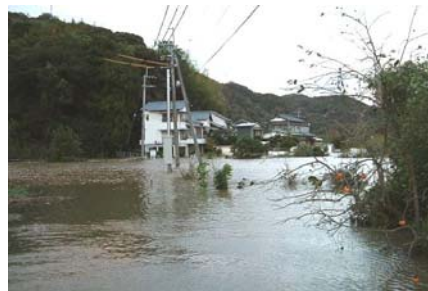
（加田地区：本川左岸13.5k付近）  
平成16年10月洪水浸水状況

これにより、仁淀川下流域の土佐市、いの町、日高村では床上浸水81戸、床下浸水226戸の浸水被害が発生した。

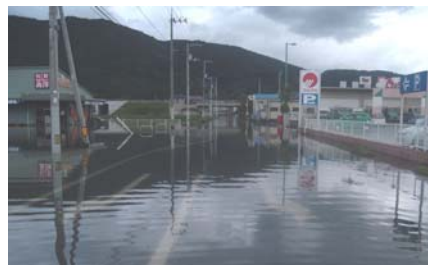
（蓮池地区：土佐市市街地の内水はん濫）  
平成17年9月洪水浸水状況

これにより土佐市、いの町、春野町では家屋全壊1戸、床上浸水74戸、床下浸水105戸が発生した。

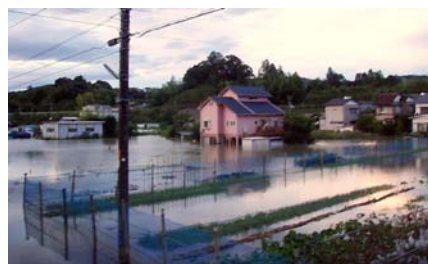
（高岡地区：土佐市市街地の内水はん濫）  
平成19年7月洪水浸水状況

仁淀川流域では、土佐市などで床上浸水14戸、床下浸水52戸の家屋浸水被害が発生した。

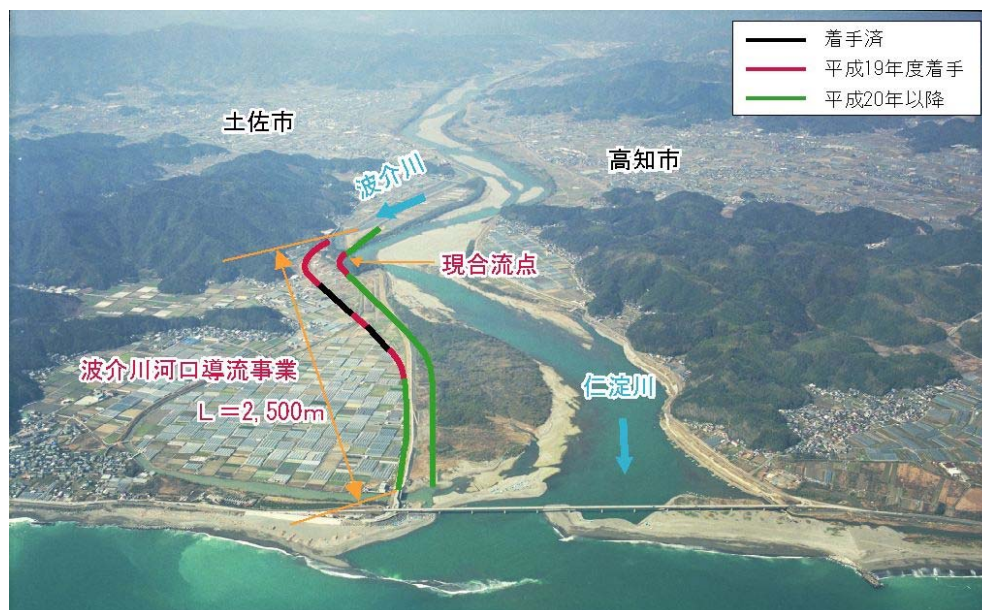
図 4-5 波介川河口導流事業

波介川は、仁淀川河口より 2.2km 付近で合流する右支川で、流域面積 73.3km<sup>2</sup>、幹川流路長 19.0km の一級河川であるが、沿川の平野は、本川の洪水位より地盤が低く本川から離れるに従い低くなる地形となっており、本川の背水影響を受けて洪水が流出しにくく、古くから頻発する内水被害に悩まされてきた。このため昭和 42 年に波介川合流点を河口まで下げ、仁淀川からの逆流の影響を除き、洪水を安全に流下させる波介川河口導流事業が計画された。

その後、着工まで約 20 年間に渡り難行したが平成 16 年に工事着手された。また、土佐市街地を含め浸水面積 533ha、浸水家屋 111 戸の被害が発生した平成 17 年 9 月洪水など、近年の浸水被害を踏まえ、平成 19 年度より直轄床上浸水対策特別緊急事業として実施中である。これにより、波介川の水はけが良くなり平成 17 年 9 月洪水程度に対し、浸水被害を大幅に軽減させる。

昭和 50 年 8 月洪水の被害を受け、昭和 51 年に波介川改修計画の再検討を行い、波介川激甚災害対策特別緊急事業が採択された。この事業により逆流防止の波介川水門を設置し、仁淀川本川からの逆流を防止した。しかしながら、逆流防止のみでは波介川からの流出量の十分な排水は困難であり、根本的な対策としては不十分であった。このため、昭和 50 年 8 月洪水での被災状況や対策経緯を考慮して昭和 59 年に河口導流事業計画を変更し、昭和 60 年に事業着手した。
