## 4. 水害と治水事業の沿革

### 4.1 既往洪水の概要

## 4.2 治水事業の沿革

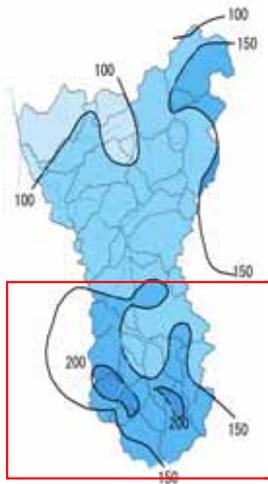
本川上流域型(S44.7洪水)

雄物川流域の洪水の原因となる降雨は低気圧を伴った前線性のものが多い。降雨分布は、本川上流域型、全流域型、玉川流域型に区分される。降雨の継続時間はほとんどが2日程度であるが、昭和44年7月洪水に見られるような4~5日も継続している洪水もある。なお、雄物川流域は積雪地帯であるため、毎年3月から5月にかけて融雪による洪水被害も発生している。

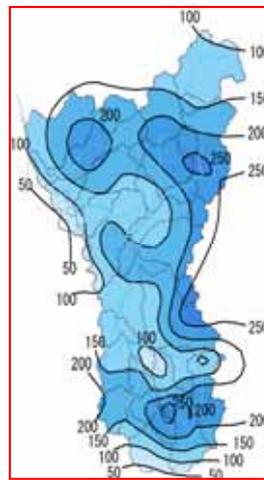
全流域型(S62.8洪水)

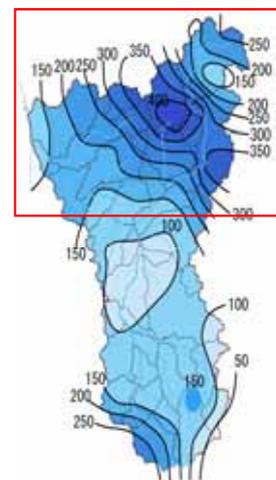
玉川流域型(S47.7洪水)

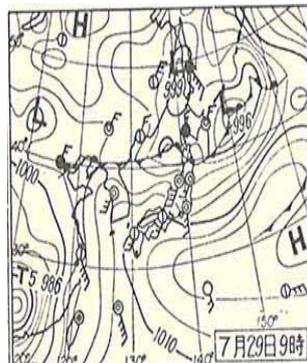
S44.7.29-30

##### 昭和 44 年 7 月洪水

7 月 27 日夜から 8 月 1 日朝にかけて、前線帯が東北北部から南下したため大雨となり、内陸部では 200mm を越え、岩見川では 521mm に達し昭和 19 年 7 月中旬以降の記録となった。

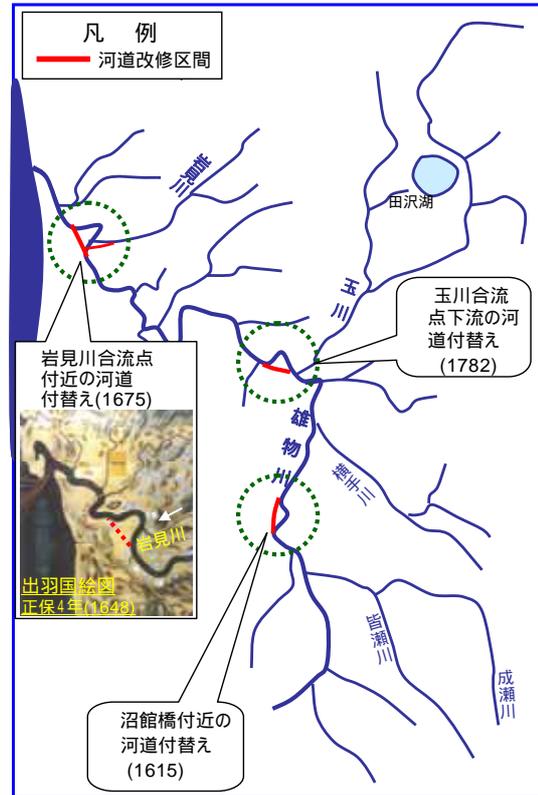
図 4-1 藩政時代の河道付け替え位置図

・舟運の便を図り、度重なる洪水被害から領地を守るため、隘路となっていた河道付け替えを随所で行った

江戸時代の著名な河川改修としては、下流部にあつては、秋田藩家老梅津半衛門利忠(三代目)が現秋田市仁井田付近を大きく蛇行して流れていた雄物川の河道を、万治2年(1659)に藩の許可を得、15年の歳月をかけて延宝3年(1675)に完成させている。

玉川合流点下流の大仙市神岡町付近において、安永5年(1776)、安永6年(1777)、天明元年(1781)と大洪水に見舞われたことから、天明2年(1782)6月から8月にかけての約2ヶ月で延べ3万6千人余人を動員して、新川を掘った記録が残っている。

上流部では横手市雄物川町沼館付近において元和元年(1615)秋田藩主佐竹義宣が梅津憲忠に命じて河道の付け替え等の河川改修を行った記録が残っている。

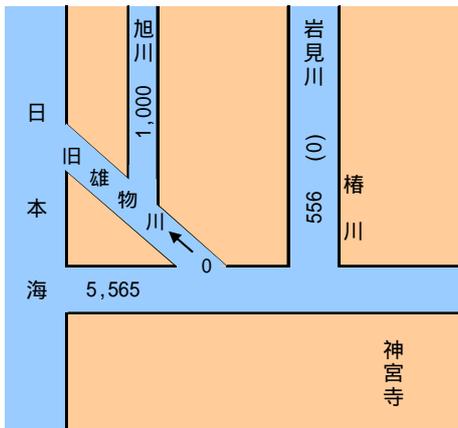
図 4-3 下流部流量配分図

明治後半の相次ぐ大洪水を契機として、雄物川下流部における改修計画が第39回帝国議会において採択され、大正6年から事業に着手した。この計画は、秋田市街地を水害から守ることを主目的とし、あわせて河口港の改良を行うもので、雄物川の計画高水流量を明治43年洪水の実績流量を参考に $5,565\text{m}^3/\text{s}$ とし、河口から約10km地点の秋市新屋において約2kmの放水路を開削するとともに、築堤、掘削、護岸等を行うこととした。また、支川岩見川についても、合流形状の改良等を行う計画とした。

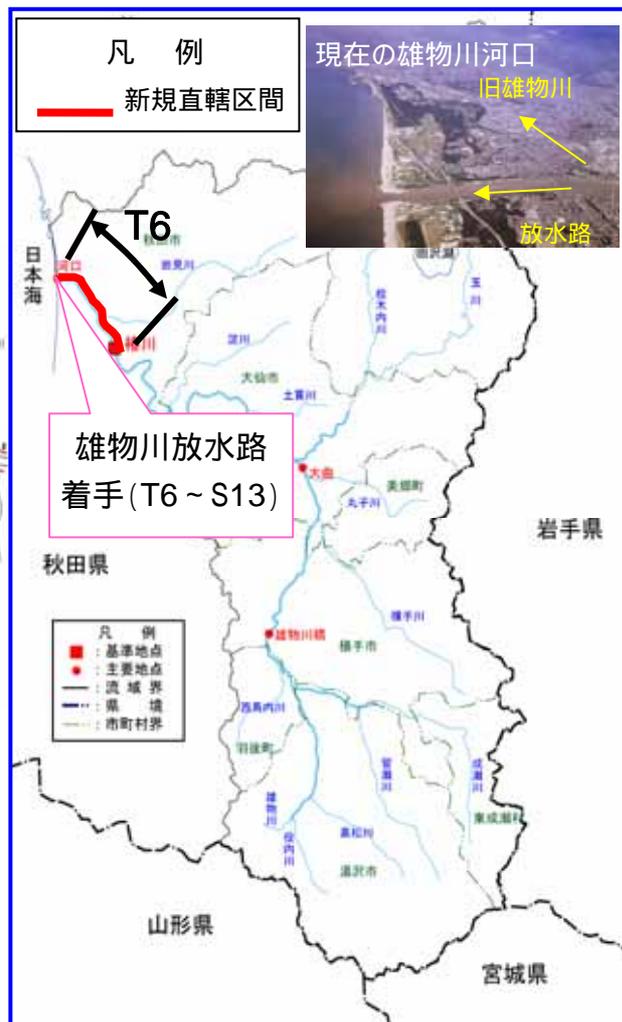
図 4-4 雄物川放水路平面図

- ・明治43年9月洪水を契機に、河口～椿川地点を大正6年に直轄編入
- ・秋田市及び付近平野の水害を除去し、河口に位置する秋田港（旧名：土崎港）の安定を図ることを目的とし、河口において放水路等を整備

雄物川放水路事業は当初、大正 6 年から工期 10 年の計画で着工された。しかし、第 1 次世界大戦後の物価高騰や、大正 12 年の関東大震災、昭和 4 年の世界大恐慌、昭和 6 年の満州事変勃発等による国家財政の悪化により、工事費と工期の見直しが行われた。そして、着工から 22 年後の昭和 13 年 4 月、雄物川放水路は通水した。

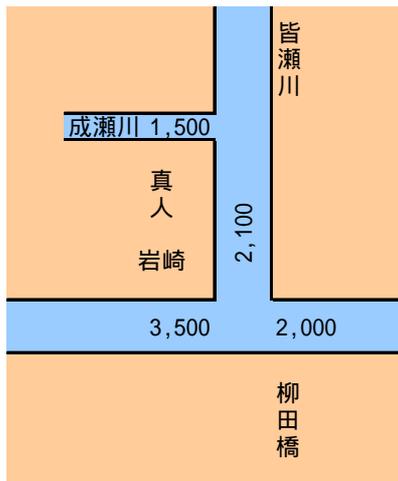
図 4-5 上流部流量配分図（当初計画）

上流部は、これまでほとんど改修がなされず、洪水のたびに断続する地先堤防の破堤などにより甚大な洪水被害を繰り返していた支川皆瀬川、成瀬川及び皆瀬川の交流後の雄物川の計約26km区間において計画され事業に着手した。この計画は、計画高水流量を雄物川3,500m<sup>3</sup>/s、皆瀬川2,100m<sup>3</sup>/sとして築堤等の河川改修を行うこととした。

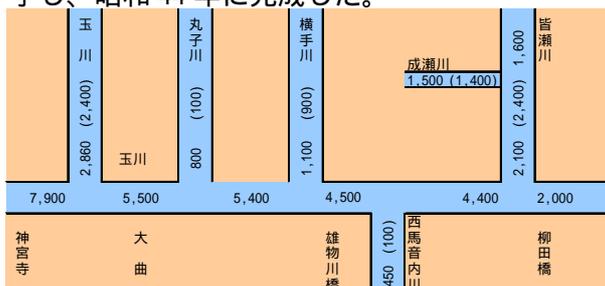
図 4-6 流量配分図（第1次改定計画）

昭和22年7月及び9月の大洪水により中上流部において甚大な被害を受けたことから、抜本的な計画改定が必要となり、洪水痕跡調査等から最大流量を検討し、神宮寺地点の計画高水流量を7,900 m<sup>3</sup>/sとする計画に改定し、築堤等の河川改修を行うこととした。

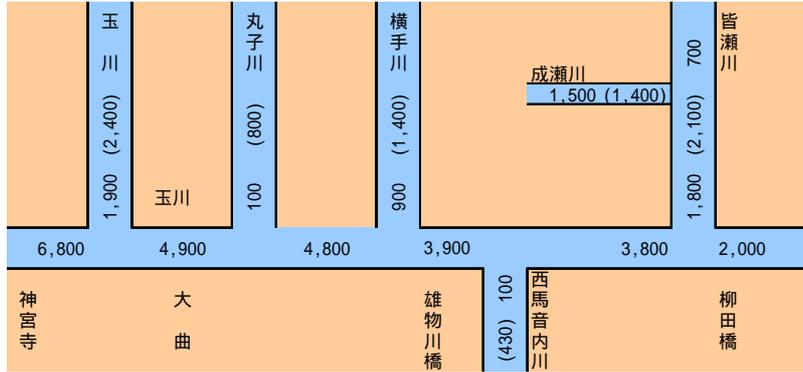
図 4-7 流量配分図（第2次改定計画）

第1次改定計画と並行して進めていた雄物川総合開発計画のうち、鎧畑ダム及び皆瀬ダムが具体化したことから、両ダムの洪水調節効果を見込んだ流量配分を検討し、神宮寺地点の計画高水流量を6,800 m<sup>3</sup>/sとする計画に改定した。

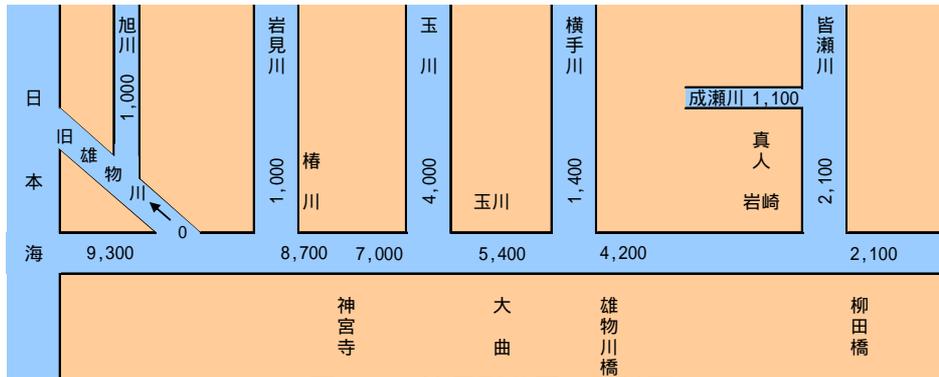
図 4-8 流量配分図(現計画)

昭和44年7月洪水等の発生や流域の開発等を踏まえ、昭和49年に椿川地点における基本高水のピーク流量を9,800 m<sup>3</sup>/sとし、これを上流ダム群により1,100 m<sup>3</sup>/sを調節し、計画高水流量を8,700 m<sup>3</sup>/sとする現計画を決定した。

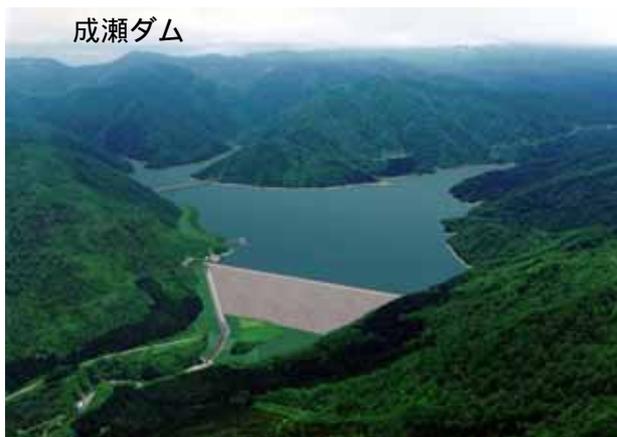
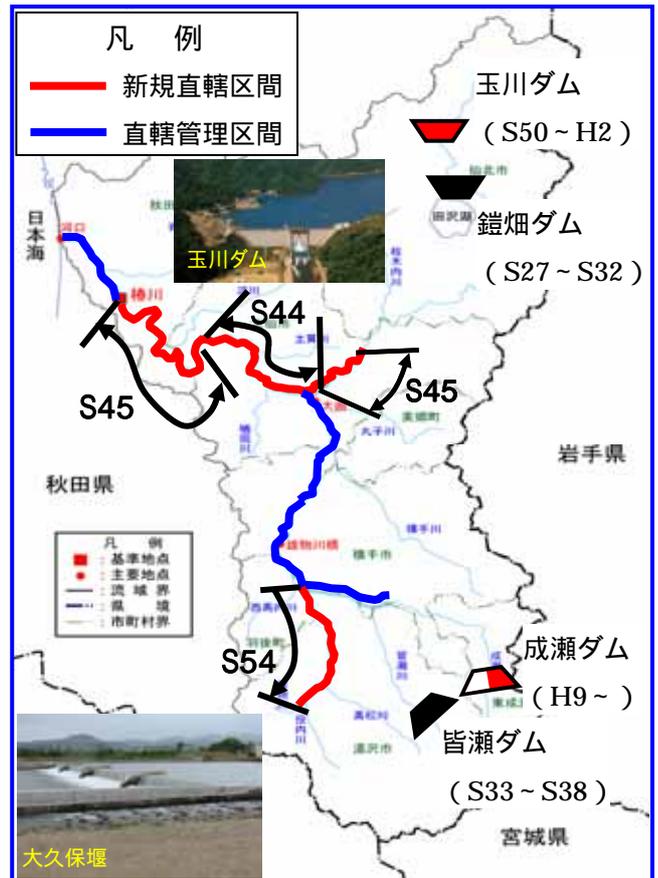
- ・水系一貫の治水対策を目指し椿川地点～玉川合流点を昭和44～45に直轄編入し、後に湯沢市街地が位置する皆瀬川合流点上流を昭和54年に直轄編入
- ・早期治水効果発現を目指して輪中堤整備や堰等の改築を実施する一方、玉川ダム・成瀬ダムを整備

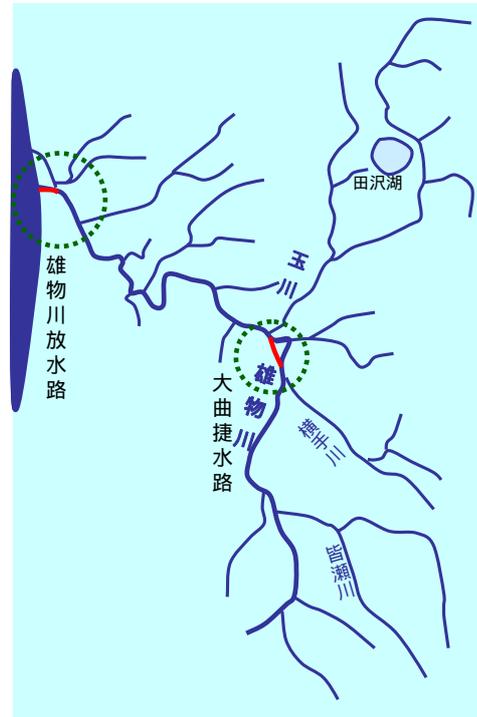
雄物川放水路ができたことにより、秋田市に工業地帯が誕生し、新産業都市として飛躍的な発展を遂げた。

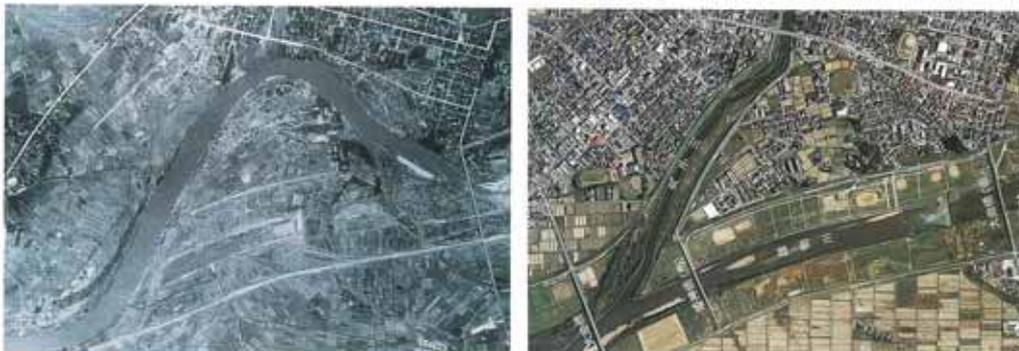
事業は、昭和 28 年度から着手されたが、大川西根村（現大仙市大曲）の耕地 1/5 が新川の用地として失われるため、生活再建のための代替地の確保、開田工事等に日数を要し、実質的に捷水路工事が始まったのは昭和 33 年度からであった。また工事が行なわれた時期は直営施工から請負施工への転換期であり昭和 37 年度は一部、38 年度から全面請負となり、昭和 41 年度に至り低水路の全断面掘削、帯工、姫神橋、揚水施設が完成し、低水護岸も概成され、昭和 42 年 2 月 26 日待望の捷水路通水が実現し旧川仮締切も融雪洪水期直前の 3 月 3 日に無事完了した。

昭和 42 年度以降は、高水敷掘削、旧川締切堤防、護岸工事のほか附帯工事、補償工事の完成に多大の努力がなされ、昭和 44 年 10 月 31 日をもって工事はすべて完成した。大曲捷水路工事は、着手以来、実に 16 年の歳月と、総事業費約 19.6 億円(S60 年換算約 80 億円)の巨費を投じ、掘削土量約 180 万 m<sup>3</sup>、築堤土量約 101 万 m<sup>3</sup>、護岸延長約 6.5 km、帯工、橋梁各 1 ケ所、揚水施設 2 ケ所、樋管 13 ケ所を完工した大事業であった。

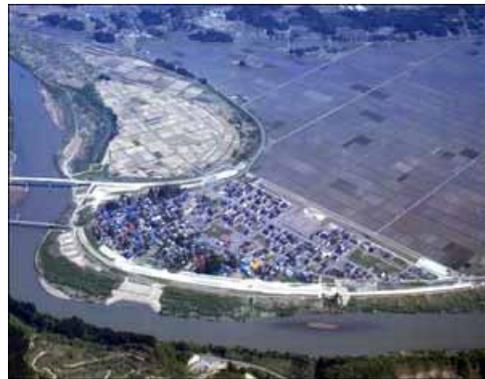
強首地区を洪水から守るためには、地形のうえから約 15km もの堤防をつなぐことが必要とされている。このため国土交通省では街づくり検討委員会や地域の人々の協力のもとに、効果的な地域防災を目指し、地区全体を三方から堤防で囲んで水害を防ぐ「輪中堤」の事業を平成 5 年から実施し、平成 14 年 10 月に輪中堤は完成した。

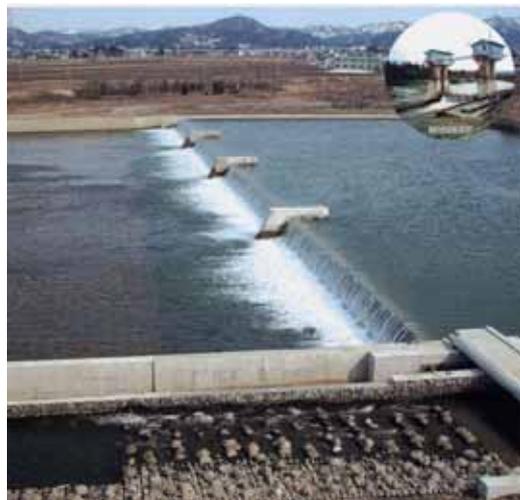
旧大久保頭首工は、湯沢・雄勝地方の穀倉地帯を支える農業用の取水施設として利用されてきたが、コンクリートで固められた「固定堰」であったためゲートによる開閉ができず、流下能力が不足していることから、洪水の発生時には堰上げにより水位が上昇し、氾濫被害が発生していた。昭和 62 年 8 月に発生した洪水において浸水面積 90ha、浸水家屋 45 戸の被害が発生したことを契機に流水の疎通能力改善と洪水被害の防止を目的に、「特定構造物改築事業」により大久保堰の改築を平成 14 年から実施し、平成 18 年 5 月に可動堰は完成した。堰の改築は、敷高を切り下げ河幅を拡げて、ゲートの開閉ができる可動堰として生まれ変わり、洪水流下・取水位の確保により治水・利水・環境面の問題を解決した。

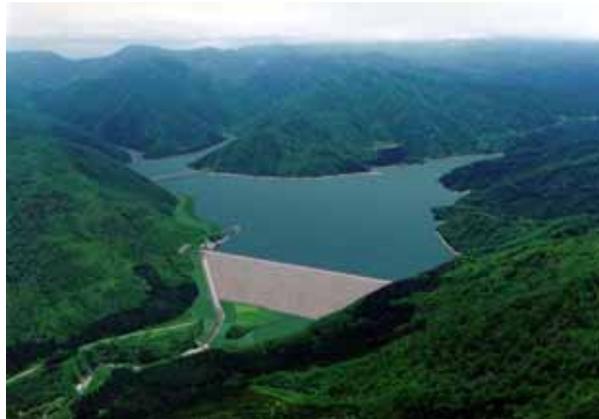
成瀬ダムは秋田県の南東端に位置し、雄物川水系支川皆瀬川の右支川成瀬川上流雄勝郡東成瀬村椿川地先に建設されるものである。
