#### 4. 水害と治水事業の沿革

#### 4-2. 治水事業の沿革

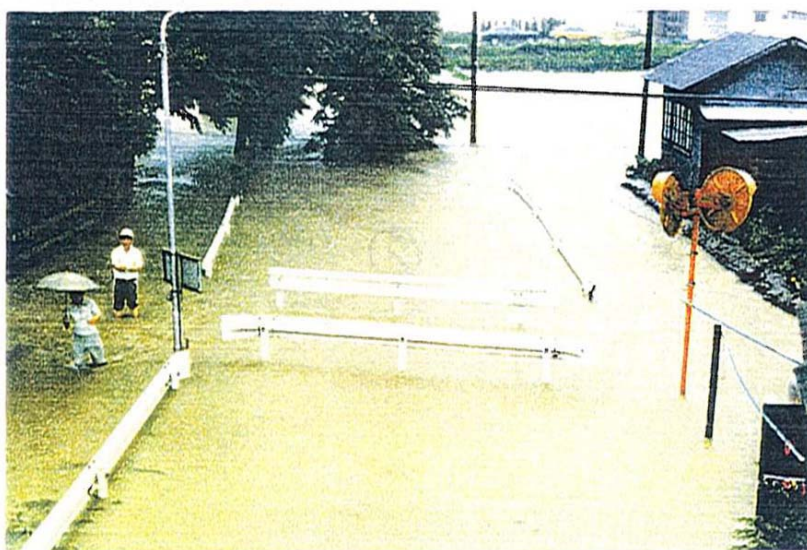
川端川湛水区域

金辺川右岸（田川市五徳地区）が 95m 破堤した他、遠賀川本川右岸 10k188～10k325 付近で漏水が発生する等、各地で被害が発生した。

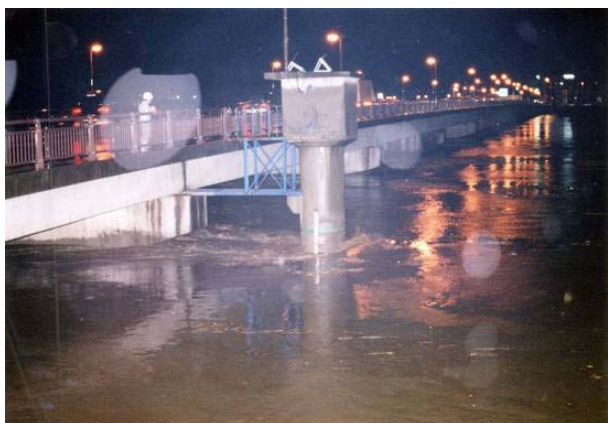
遠賀川基準地点日の出橋  
ピーク水位状況（20 日午後 2 時）

このため、計 11 箇所の水位観測所で警戒水位を突破し、日の出橋においては危険水位を突破し、最高水位 7.84m を記録した。

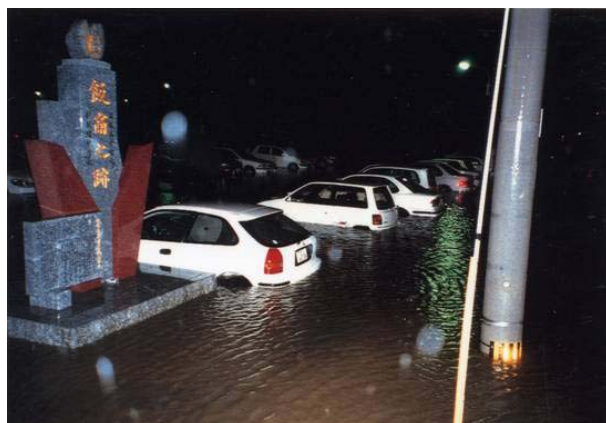
飯塚市新立岩地区浸水状況

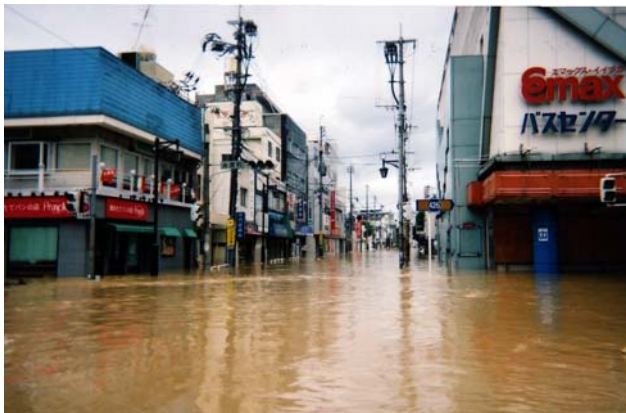
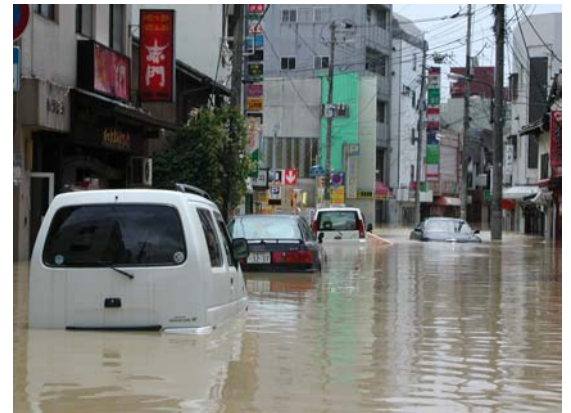
飯塚市吉原地区浸水状況
