4 . 水害と治水事業の沿革

4 - 1 既往洪水の概要

4 - 2 治水事業の沿革

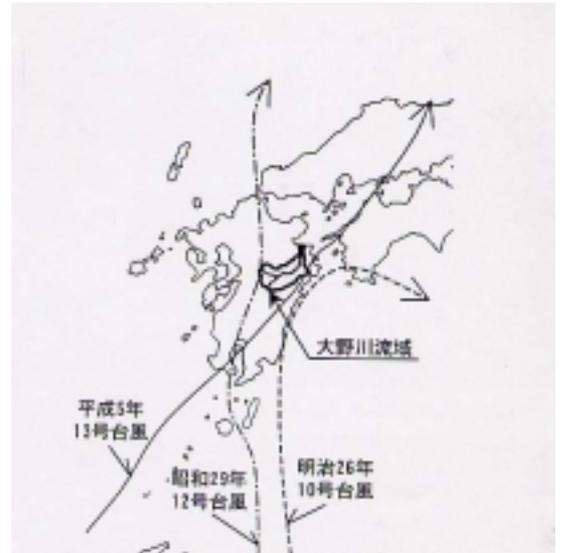
図4 - 1 台風経路図

大野川における洪水はそのほとんどが台風期に発生しており、特に台風が九州の東側に接近して日向灘を北上する場合に大豪雨となることが多い。明治以降、比較的大きな被害をもたらした主要な既往洪水は表4 - 1に示す洪水が上げられるが、その中でも著名な洪水の概要は以下のとおりである。
