大淀川水系河川整備基本方針

土砂管理等に関する資料

令和7年12月

国土交通省 水管理・国土保全局

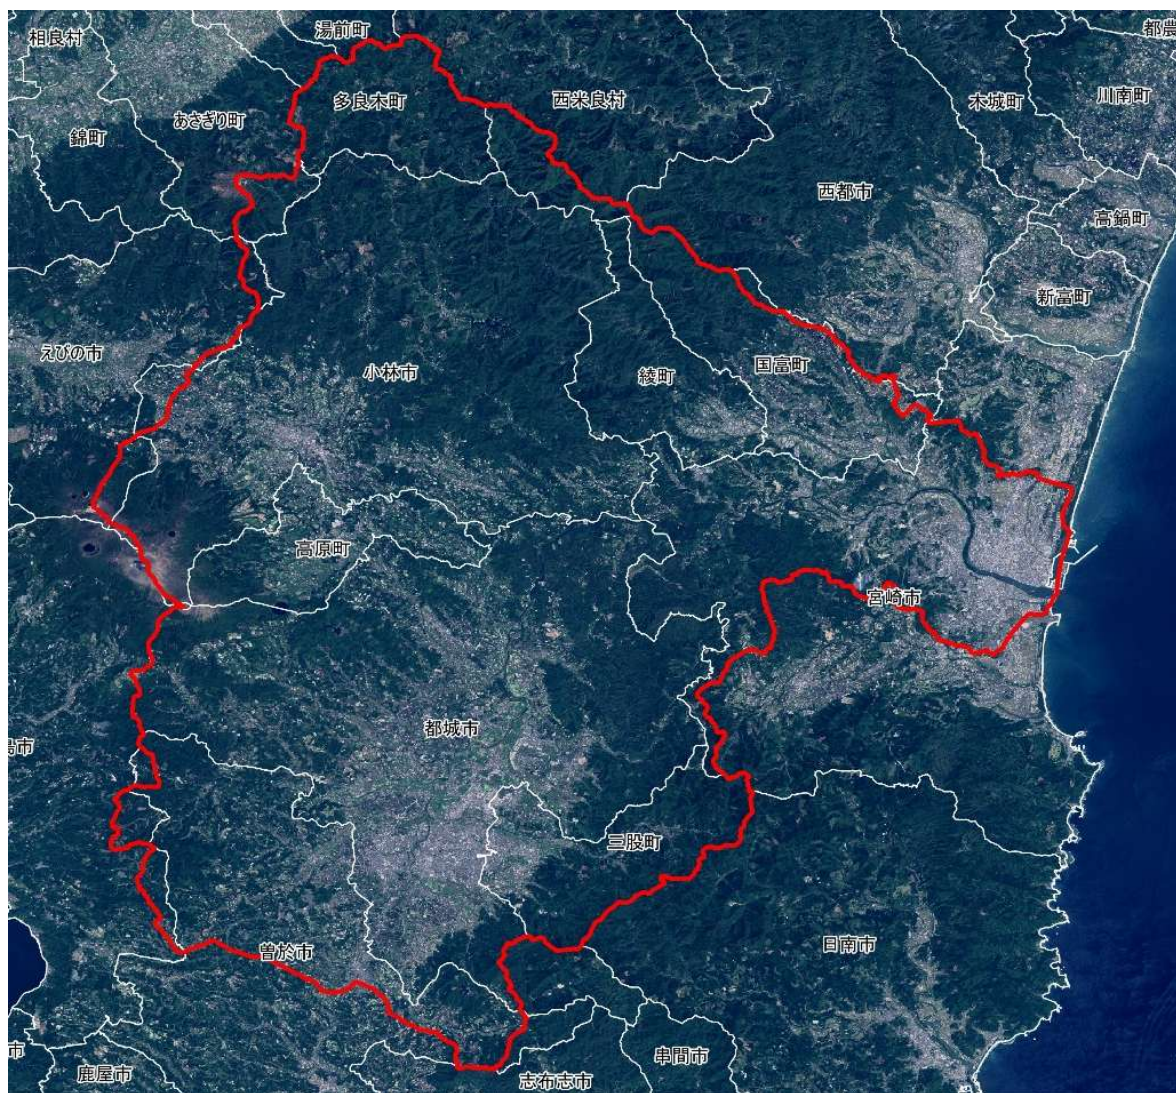
図 2-2 流域の山地領域の状況
(国土地理院 全国ランドサットモザイク画像)

ランドサットモザイク画像からは、明確に判断できる大規模な斜面崩落や荒廃地は見られず、土砂生産が急速に増加するような状況にはないといえる。

大淀川水系における土地利用変化を図 2-1 に、山地領域の状況として全国ランドサットモザイク画像を図 2-2 に示す。

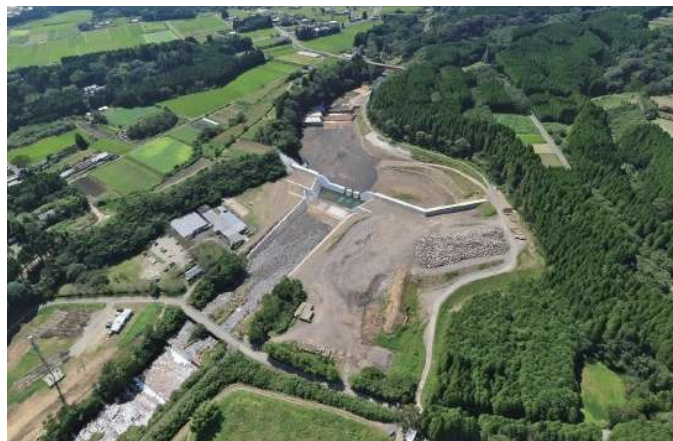
図 2-3 砂防堰堤の整備状況（蒲牟田砂防堰堤）

昭和 25 年（1950 年）より大淀川支川沖水川において直轄砂防事業に着手し、昭和 48 年（1973 年）に完成し、宮崎県へ移管した。同年より霧島山系の高千穂峰、中岳、新燃^{しんもえ}岳、大幡山^{だっぺん}の連山を水源とする大淀川支川高崎川流域の事業に着手し、砂防堰堤、溪流保全工等の整備を行っている。同年より霧島山系の高千穂峰、中岳、新燃^{しんもえ}岳、大幡山^{だっぺん}の連山を水源とする大淀川支川高崎川流域の事業に着手し、砂防堰堤、溪流保全工等の整備を行っている。

平成 23 年（2011 年）1 月の新燃岳噴火に伴い、平成 23 年（2011 年）5 月末までに除石、既設砂防堰堤のかさ上げ及び仮導流堤設置等の緊急対策を行った。

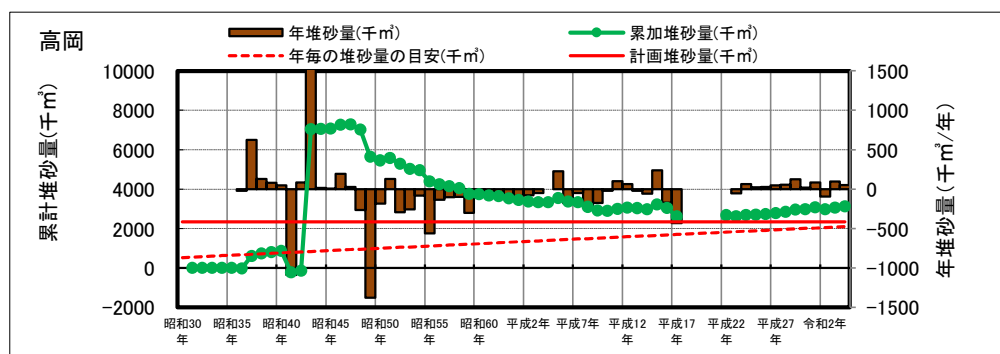
高岡ダム、岩瀬ダム、天神ダム、綾南ダム、綾北ダム、古賀根橋ダムでは堆砂量が計画堆砂量を超過している。また、大淀川第一ダム、中岳ダム、浜ノ瀬ダム、木之川内ダム、広沢ダム、瓜田ダム、田代八重ダムでは計画堆砂量を上回る堆砂の進行が確認されている。

各ダムの堆砂状況について図 3-2-1 に示す。

このため、引き続き堆砂量のモニタリングと必要に応じた浚渫を進めていく必要がある。

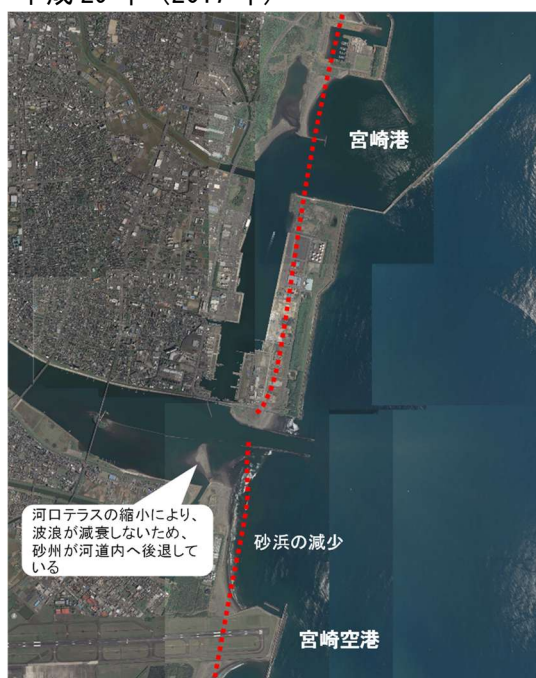
図 5-2-1 汀線の変遷（昭和 22 年（1947 年）～平成 29 年（2017 年））

大淀川を含む宮崎中部の沿岸域では、ダムの整備や河川改修、砂利採取などの影響により、海岸への土砂供給が減少したことや、港湾施設などの構造物による漂砂バランスの変化等、様々な要因により、海岸侵食が進行し砂浜が減少している。
