## 第4章 水害と治水事業の沿革

### 4-1 既往洪水の概要

## 4 - 2 治水事業の沿革

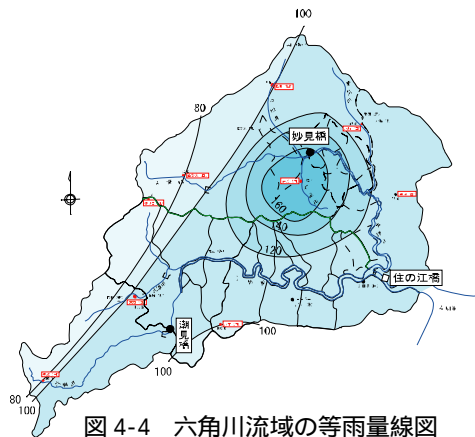
図 4-4 六角川流域の等雨量線図  
( 昭和 47 年 7 月洪水 6 時間雨量 )

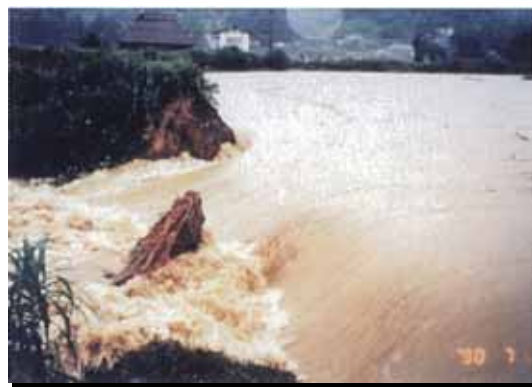
破堤氾濫状況(武雄市橋町永島地区)

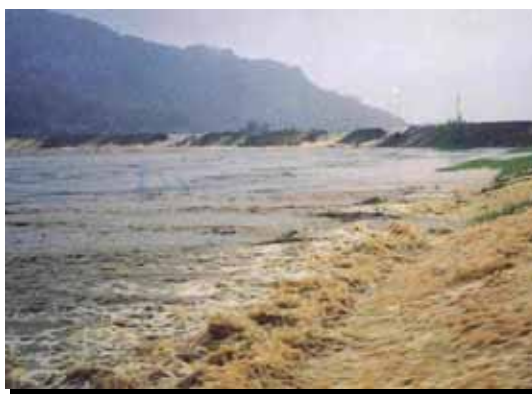
堤防からの越水状況  
（小城市牛津町納所地区）

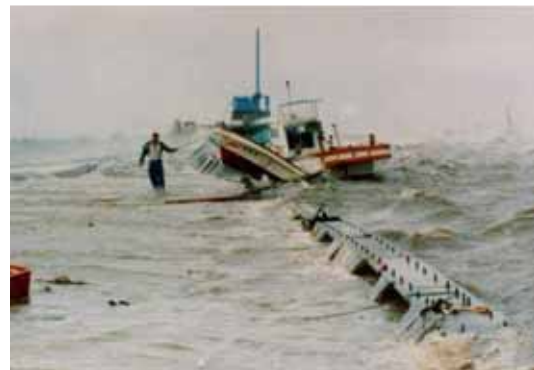
写真 4-8(2) 旧芦刈町での越波状況  
(昭和 60 年 8 月台風 13 号)

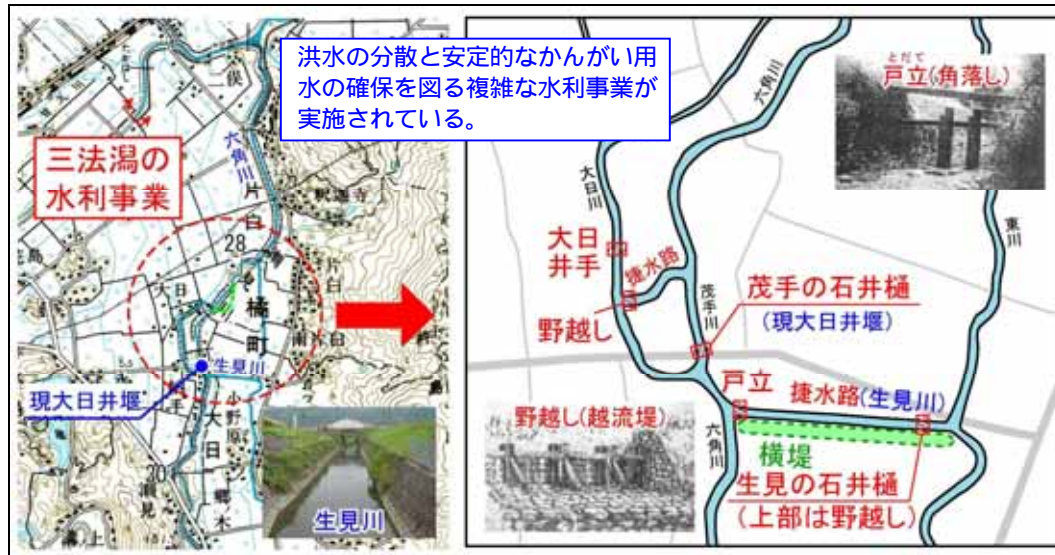
六角川における治水事業の歴史は古く、佐賀藩の家老成富<sup>なりどみひょうごしげやす</sup>兵庫茂安が江戸時代（17世紀前半）に始めた<sup>さんぼうがた</sup>とされ、三法<sup>さんぼうがた</sup>潟の水利事業においては、上流の氾濫水から家屋等を防御するための横堤や捷水路等が築かれた。

図 4-9(1) 成富兵庫による三法潟の水利事業(寛永 2 年(1625)竣工)

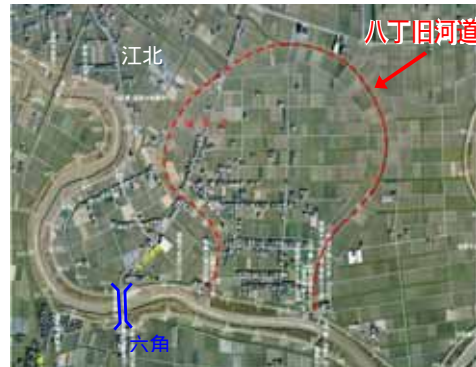
写真 4-9 藩政時代の捷水路整備  
（天和年間(1681～1683)に整備)

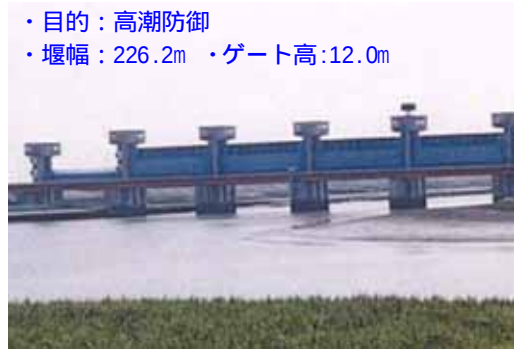
六角川河口堰は、高潮防御と不特定用水の補給を目的として、河口から4.6km地点に河川総合開発事業にて昭和58年3月に完成させた可動堰である。現在は、高潮防御操作を実施しており、昭和60年8月の台風13号においては、中下流一帯の壊滅的な被害を回避した。

- ・目的：高潮防御
- ・堰幅：226.2m ・ゲート高：12.0m

写真4-10 六角川河口堰(昭和58年3月完成)

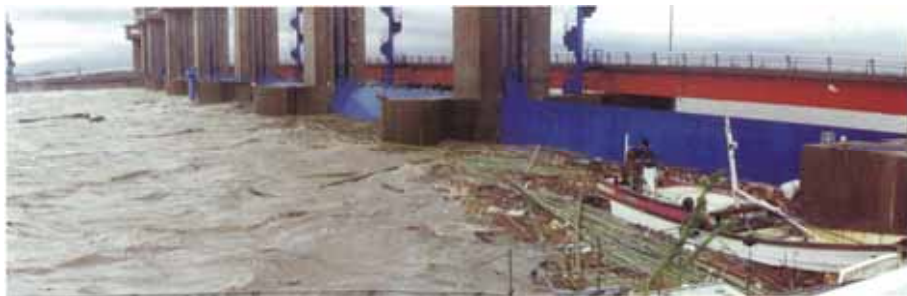
写真4-11 昭和60年台風13号での高潮防御状況

戦後の主な高潮被害は表 4 - 2 のとおりで、昭和 60 年 8 月 31 日の台風 13 号の高潮は、住ノ江橋観測所において計画高潮位(T.P.5.02m)に 21cm せまる T.P. 4.81m を記録したが、六角川河口堰及び暫定高潮堤防が完成していたため、壊滅的な被害を回避している。

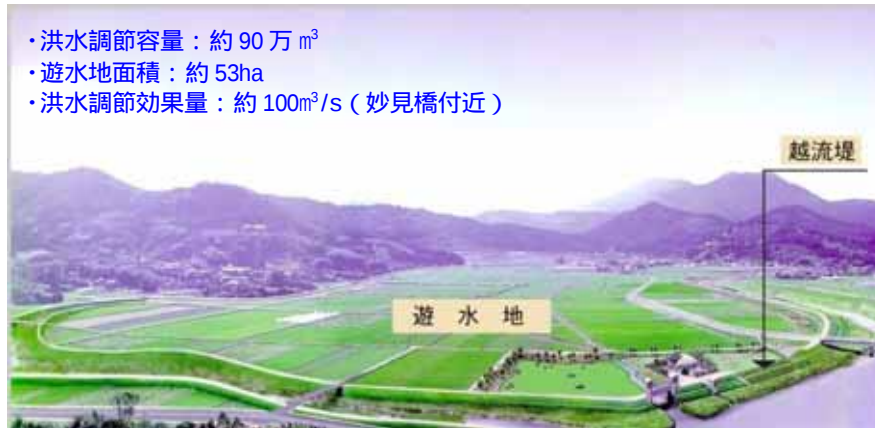
平成 2 年 7 月の大出水を受けて、牛津川中流の多久市牟田辺地先に約 100m<sup>3</sup>/s の洪水調節効果を有する地役権方式の遊水地を平成 14 年 6 月に完成させた。

写真4-12 牟田辺遊水地（平成14年6月完成）

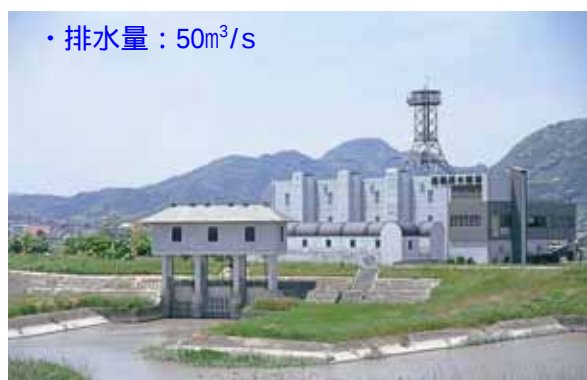
写真 4-13 高橋排水機場(平成9年3月完成)

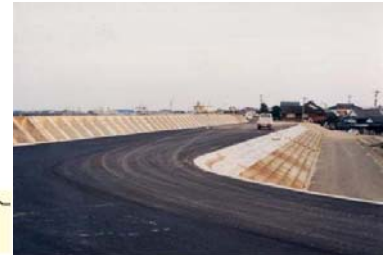
写真 4-14 高潮堤防の整備

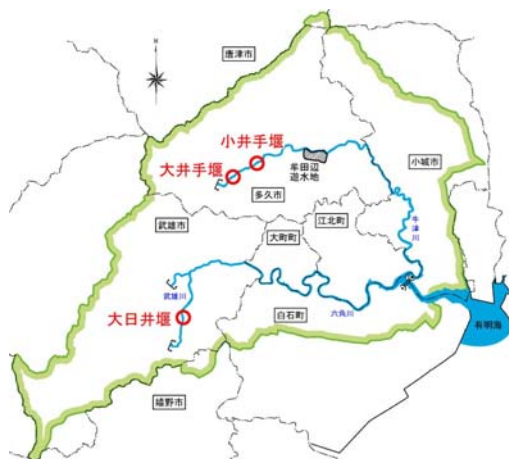
洪水の疎通能力を向上させるために、六角川本川の大日井堰や支川牛津川の大井手堰、小井手堰を可動堰に改築した。

図 4-14 堰及び井堰の位置図

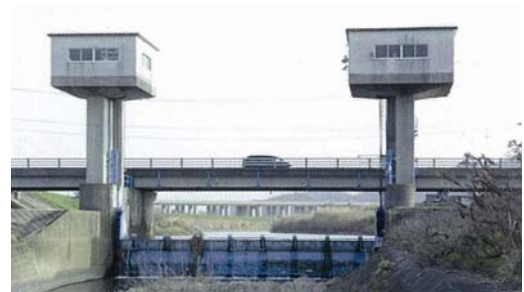
写真 4-15(1) 大日井堰（昭和 57 年 3 月完成）

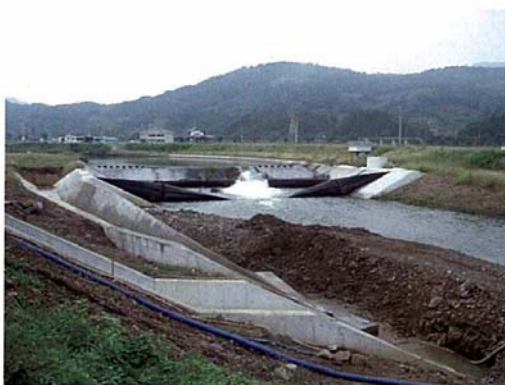
写真 4-15(2) 小井手堰（平成 17 年 3 月完成）

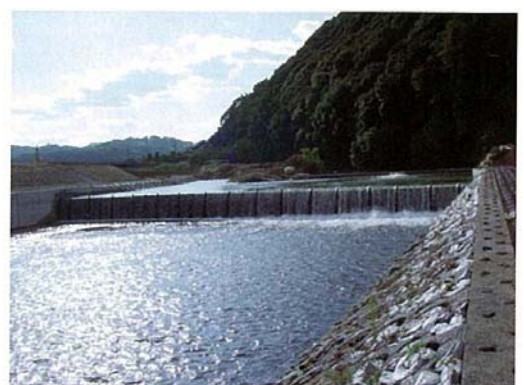
写真 4-15(3) 大井手堰（平成 17 年 1 月完成）
