## 4. 水害と治水事業の沿革

### 4-1 既往洪水の概要

沙流川水系工事実施基本計画、河川整備基本方針の変遷

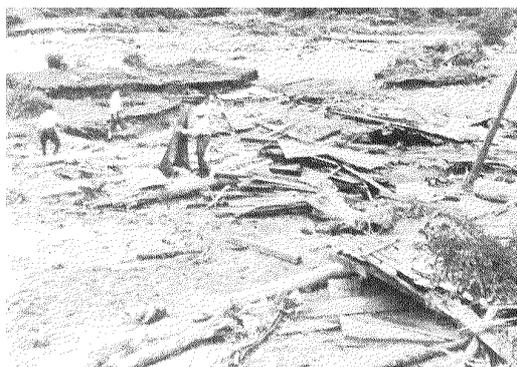
三島集落家屋流失の跡・昭和 30 年 7 月  
(日高村五拾年史)

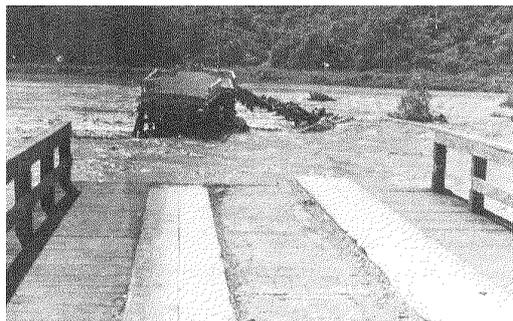
平取大橋の流失・平取町  
(昭和 30 年 7 月)

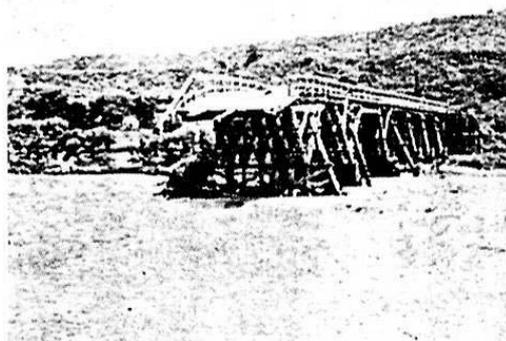
流出した振内橋・広報びらとり  
(昭和 36 年 7 月)

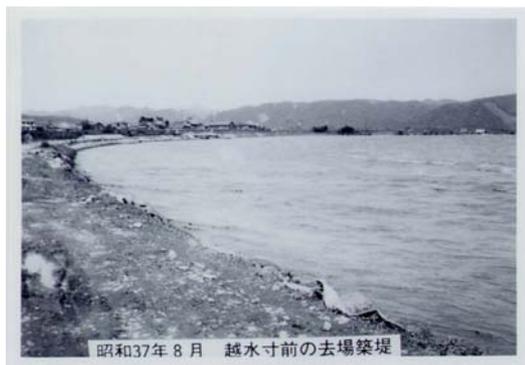
越水寸前の去場築堤  
写真出典:北海道開発局

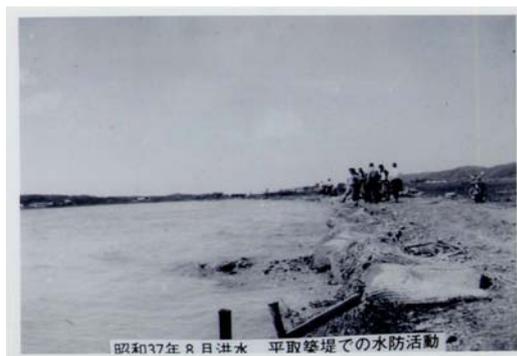
平取築堤での水防活動  
写真出典:北海道開発局

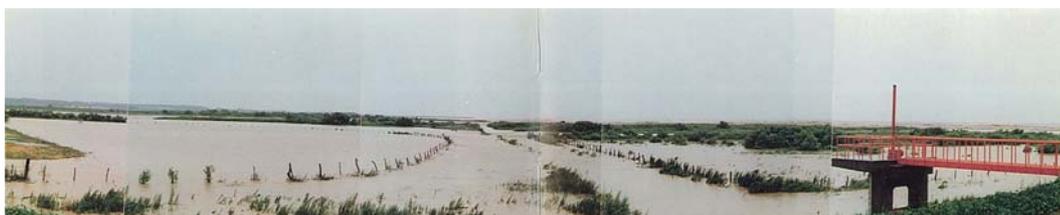
河口右岸 表町樋門外水氾濫

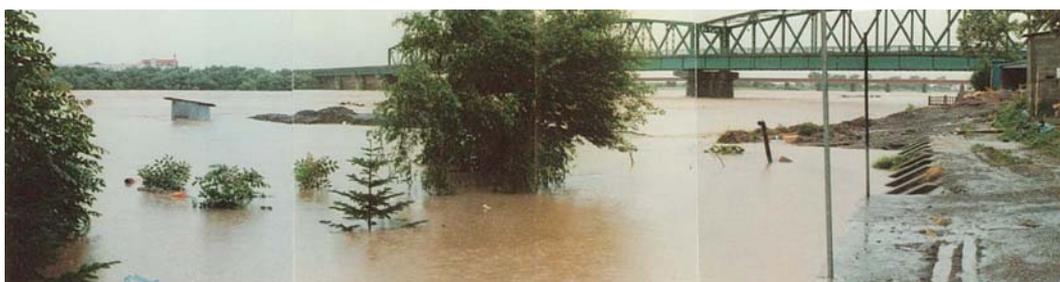
富川地区 富川橋外水氾濫

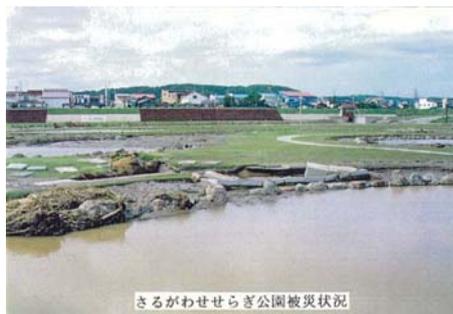
さるがわせせらぎ公園被災状況

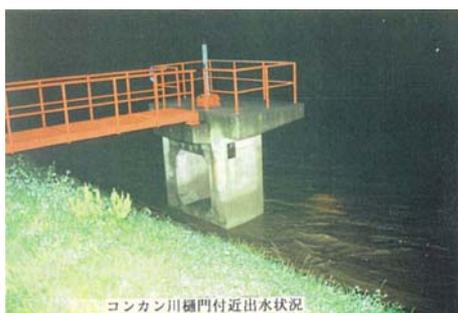
コンカン川樋門付近出水状況

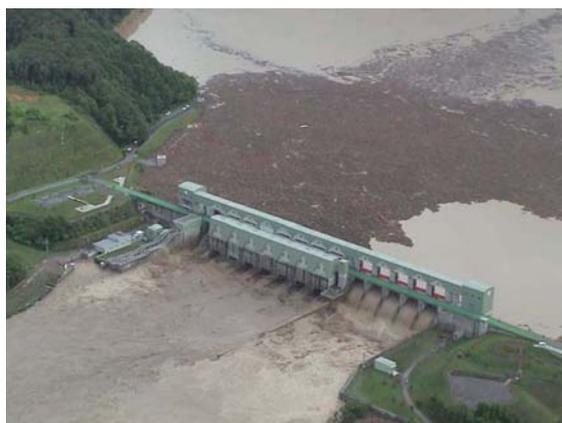
二風谷ダム下流から放流状況

本工事実施基本計画にともない築堤工事をおこない、流下能力の向上および河岸の強化を図るとともに、多目的ダム建設の沙流川総合開発事業(二風谷ダムが平成 9 年度完成)などの事業を進めてきた。

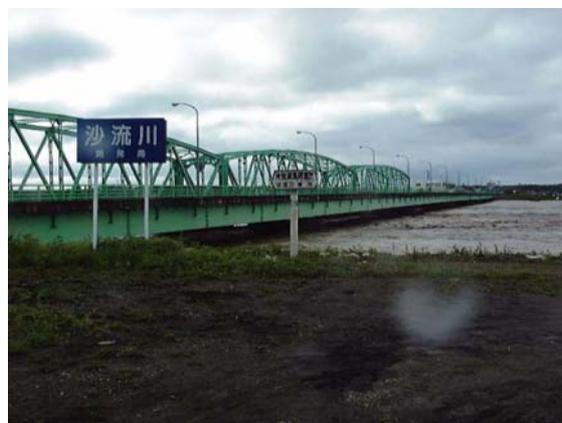
沙流川橋出水状況
